CENTRO UNIVERSITÁRIO UNIVATES
CENTRO DE CIÊNCIAS EXATAS E TECNOLÓGICAS
CURSO DE ENGENHARIA CIVIL

**COBRIMENTO DE ARMADURA EM ESTRUTURAS DE CONCRETO
ARMADO: ANÁLISE COMPARATIVA ENTRE OS VALORES
PROJETADOS E EXECUTADOS NAS OBRAS DO VALE DO
TAQUARI.**

Lajeado, Junho de 2014

Monografia apresentada na disciplina de Trabalho de Conclusão II, do Curso de Engenharia Civil, Centro Universitário Univates, como parte de exigência para obtenção do título de Bacharel em Engenharia Civil.

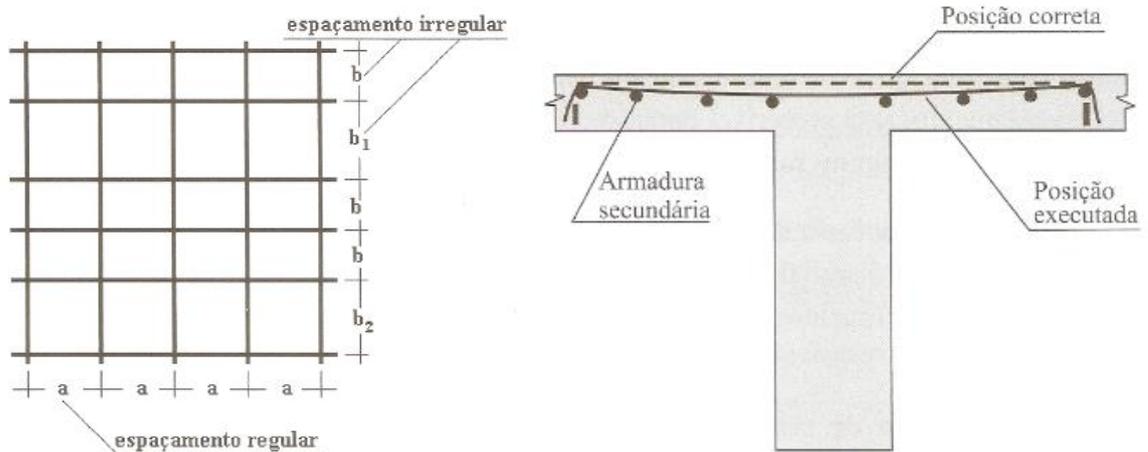
Figura 8 – Espaçamento irregular e armadura negativa fora da posição.

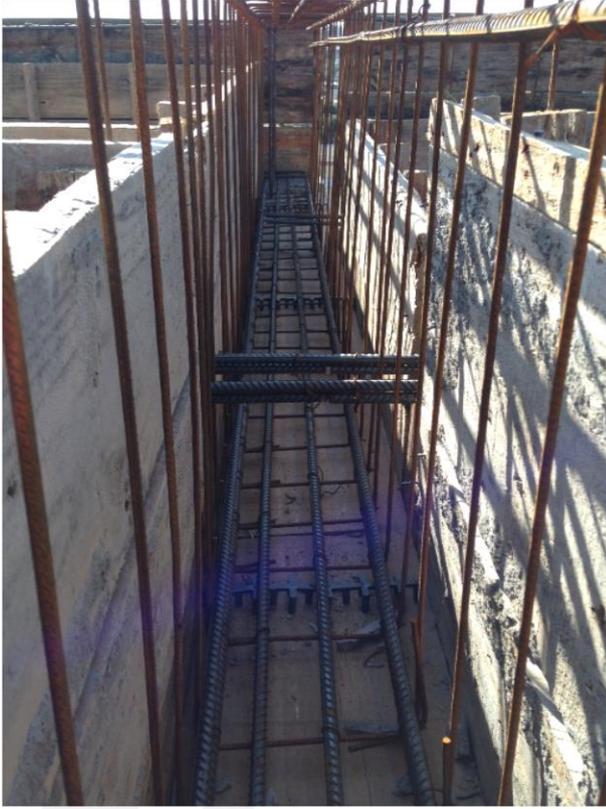
APÊNDICE B. Na Obra C1 o espaçador foi utilizado somente no fundo da fôrma para as vigas.

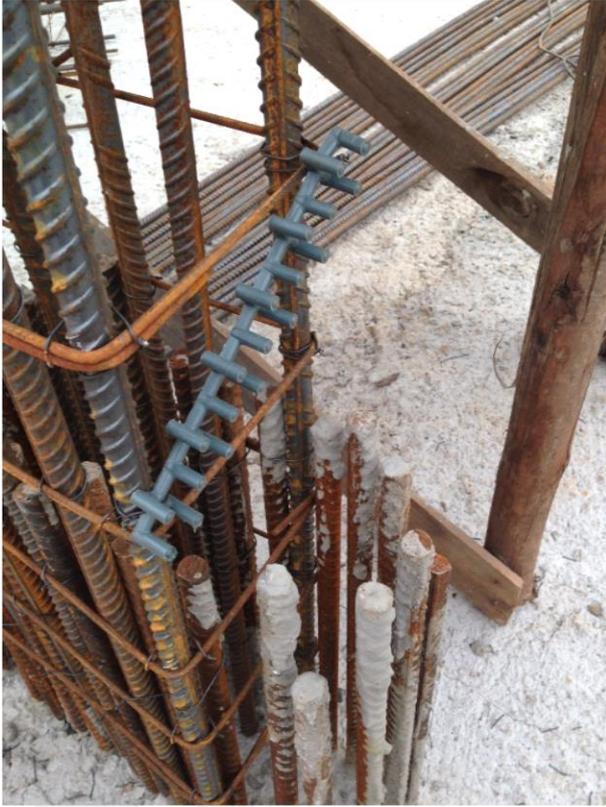
APÊNDICE C. Espaçador utilizado nos pilares da Obra C3.

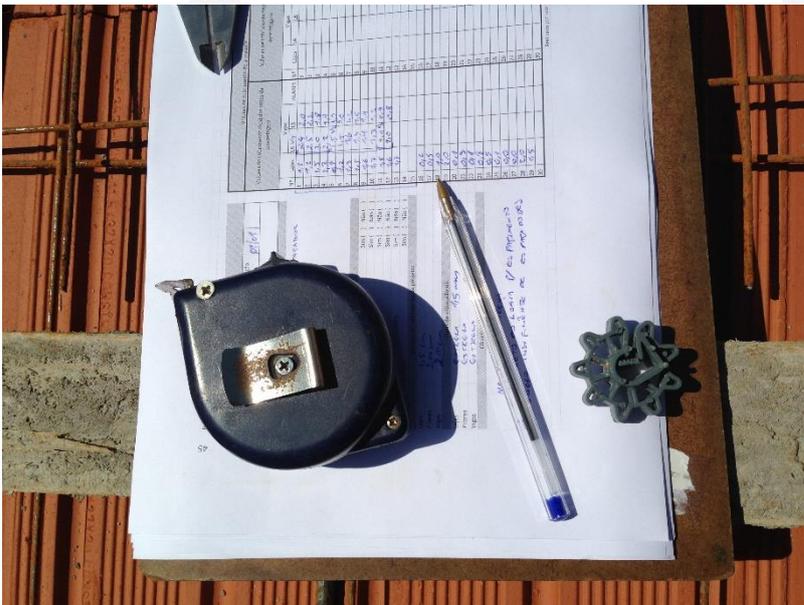
Anexo D. Espaçador utilizado na Obra D, para as vigas e laje.
