UNIVERSIDADE DO VALE DO TAQUARI – UNIVATES

CURSO DE ENGENHARIA CIVIL

**AVALIAÇÃO DA ACESSIBILIDADE NAS VIAS E EM ESPAÇOS
ABERTOS DE ACORDO COM A ABNT: NBR 9050/2015**

Lajeado, dezembro de 2018

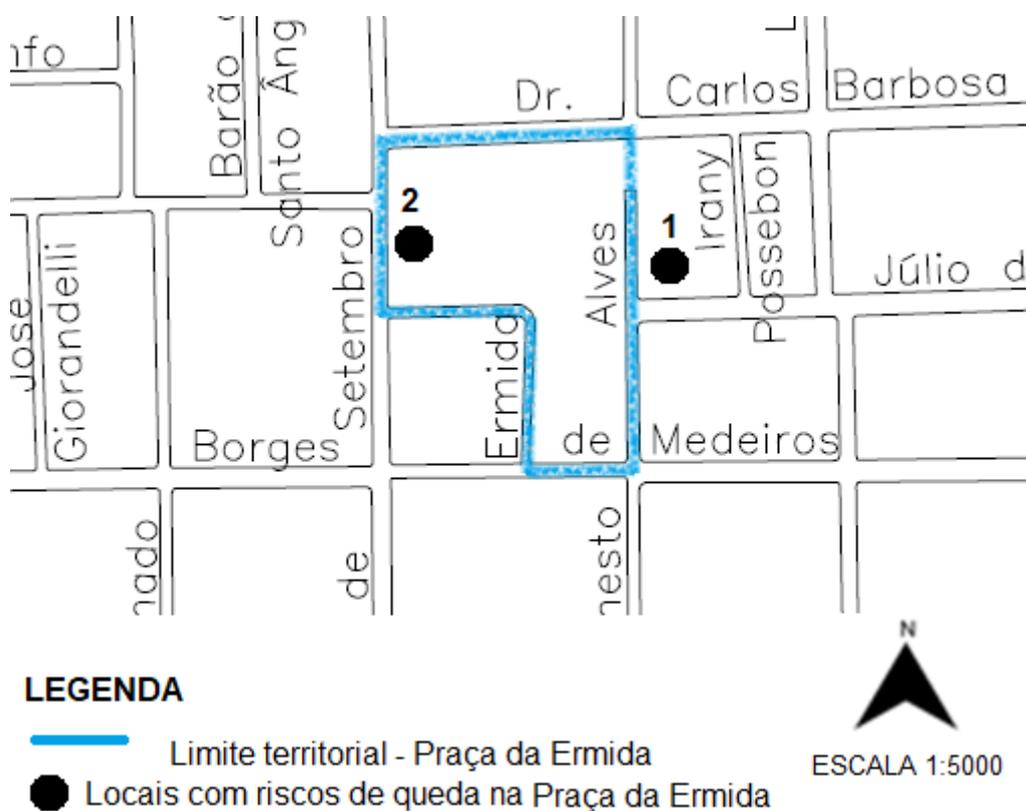
Figura 22 - Locais com riscos de queda – Praça da Ermida

Os dois locais com riscos de queda da Praça da Ermida foram corrigidos com a instalação de guarda corpos em todo o perímetro, que apresentou desnível conforme mostrado na Figura 23, sendo o caso “a” referente ao ponto com risco de queda 1 e o caso “b” ao ponto 2. Além disso, as dimensões de 1,20m dos guarda corpos ultrapassaram as medidas mínimas determinadas pela norma, portanto a amostra foi classificada como totalmente adequada quanto a riscos de queda.

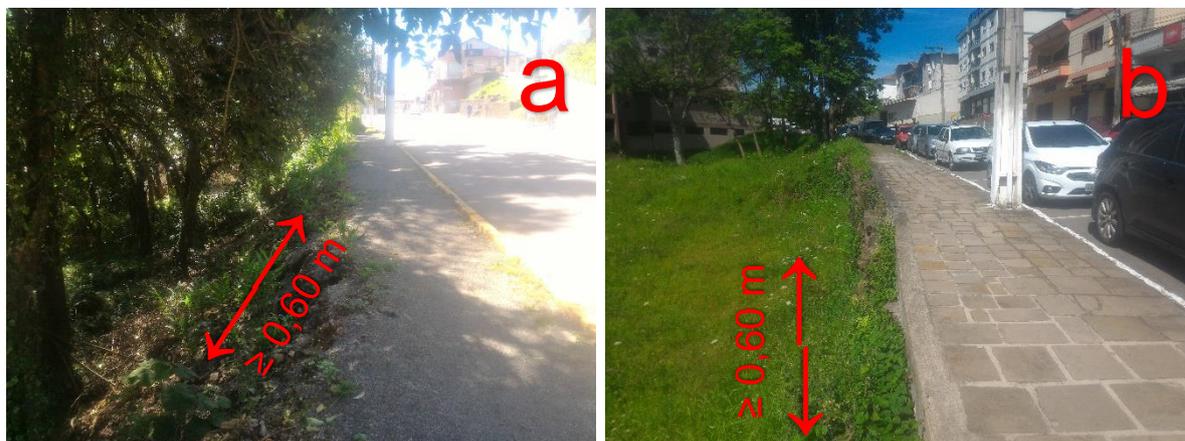
Figura 25 – Locais com riscos de queda – Rua Buarque de Macedo

Conforme mostrado na Figura 25, em ambos os casos nenhuma das três medidas protetivas foram adotadas, sendo assim a amostra se encontra totalmente inadequada neste quesito. O caso “a” da Figura 25 se refere ao primeiro local com risco de queda encontrado na Rua Buarque de Macedo, já o caso “b” se refere ao segundo local. Pode-se perceber no primeiro caso que, além do risco de queda, o piso

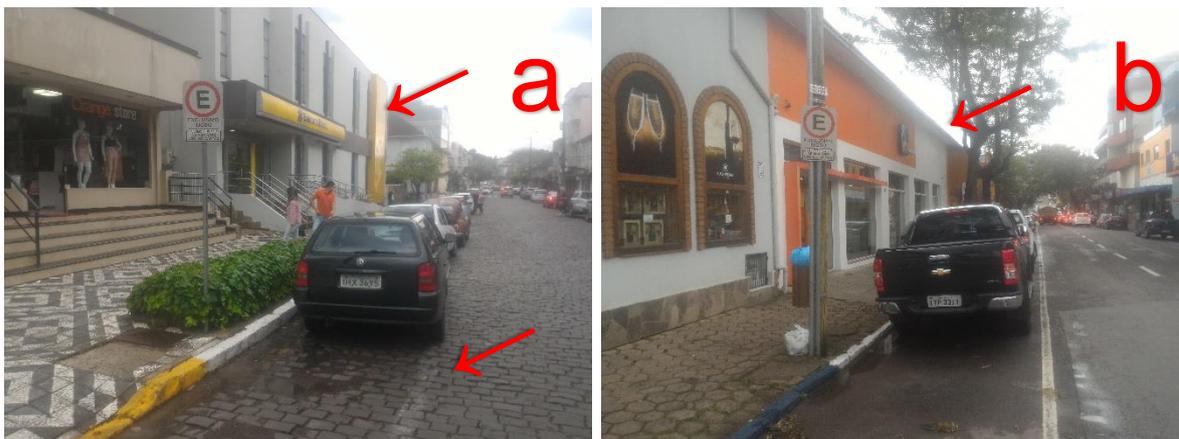
Figura 28 – Vagas de estacionamento para idosos

Todas as vagas destinadas aos usuários idosos encontradas possuíam piso regular e estavam localizadas próximas às entradas ou pontos de interesse. Dessa forma os dois requisitos da norma foram cumpridos, podendo-se classificar as vagas como adequadas.

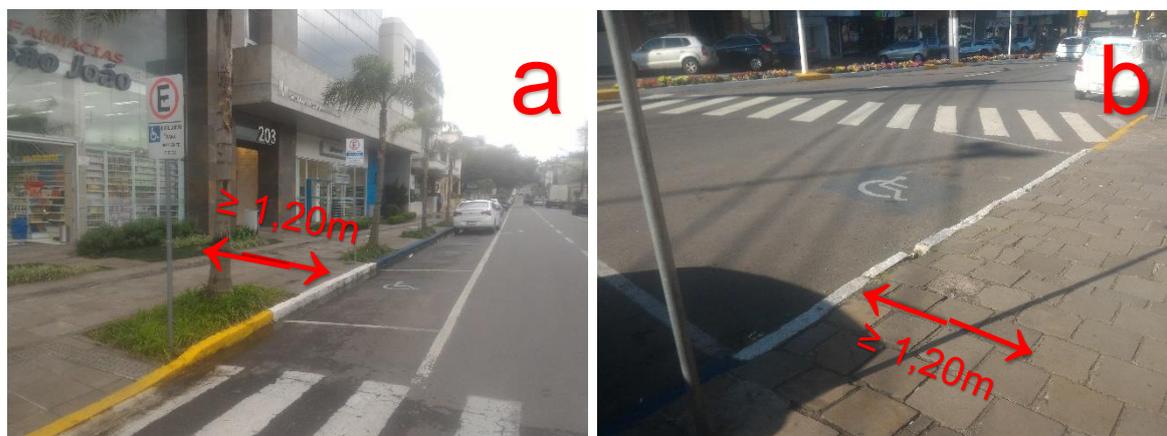
Figura 29 – Vagas de estacionamento para deficientes físicos

Assim como as vagas para idosos, todas as vagas destinadas a pessoas deficientes apresentam piso regular. Além disso, possuíam espaçamento lateral maior ou igual a 1,20m em um dos lados, atendendo dessa forma os dois requisitos analisados e classificadas como adequadas à norma.

Na Figura 29, pode-se ver dois caso de vagas de estacionamento para deficientes físicos que se encontraram em total conformidade com a norma: com espaçamentos laterais adequados e piso regular, o caso “a” localizado na Avenida Rio Branco enquanto o caso “b” localizado na Avenida Independência.

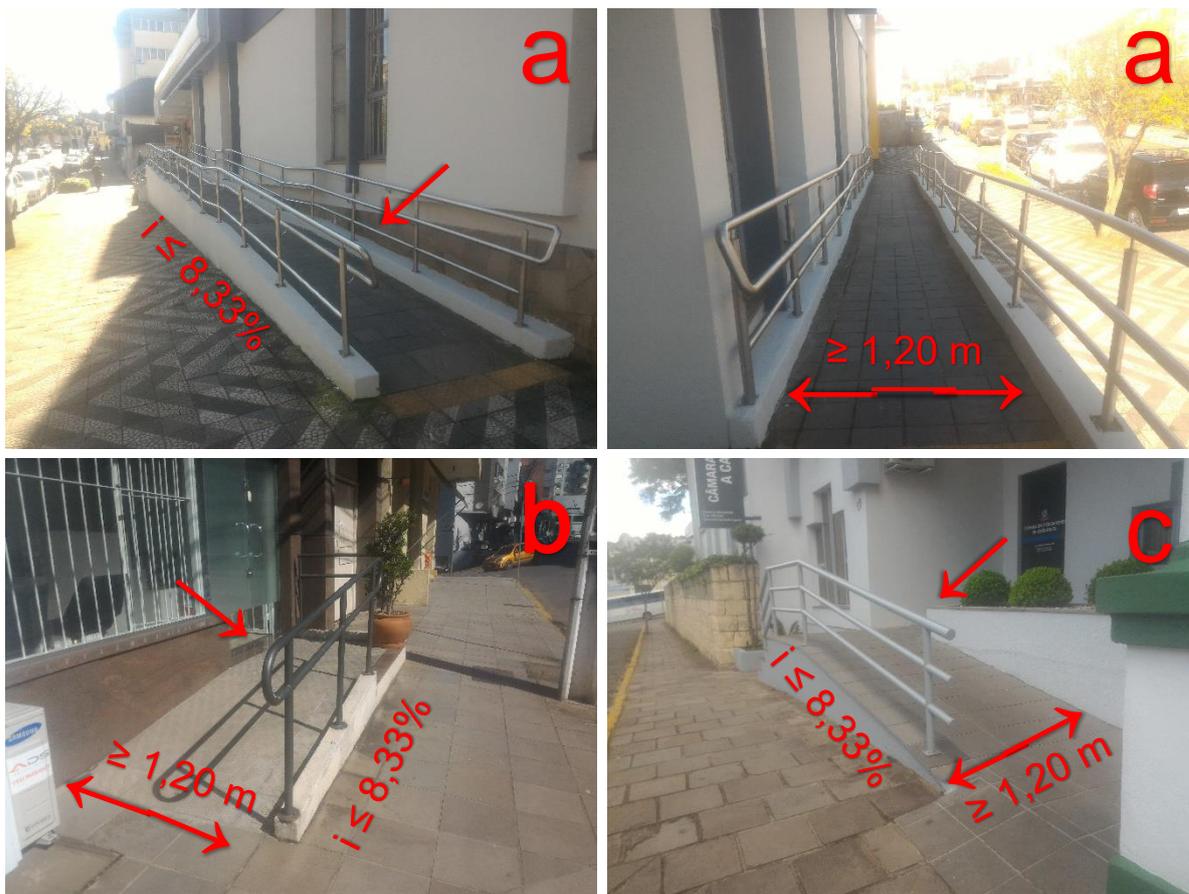
Figura 32 – Rampas de acesso em total conformidade com a norma

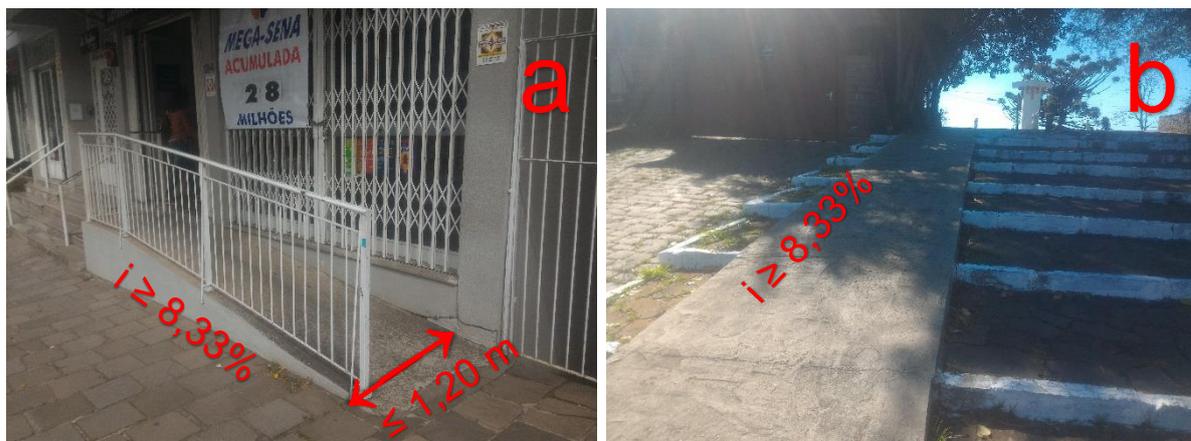
Figura 33 – Rampas que cumprem parcialmente a norma

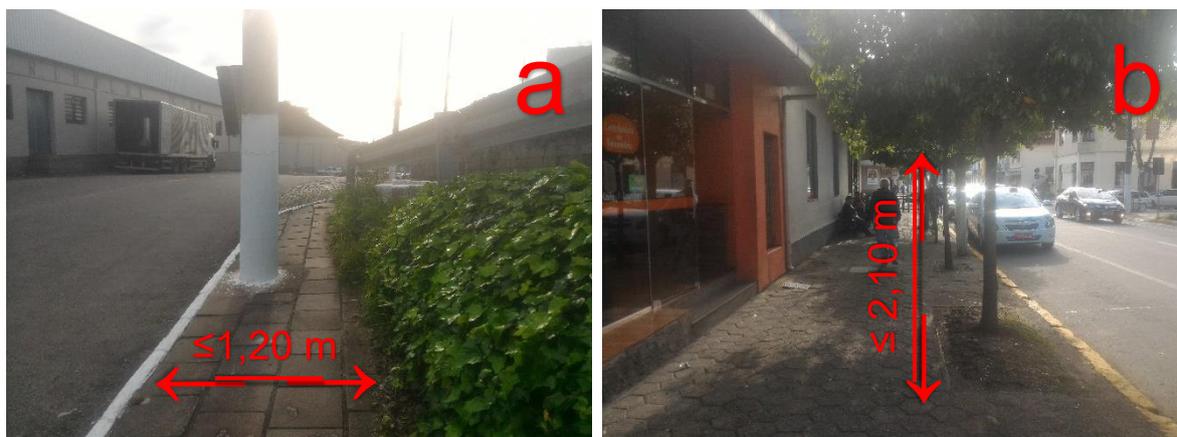
Figura 37 – Calçadas de passeios inadequadas – Avenida Rio Branco

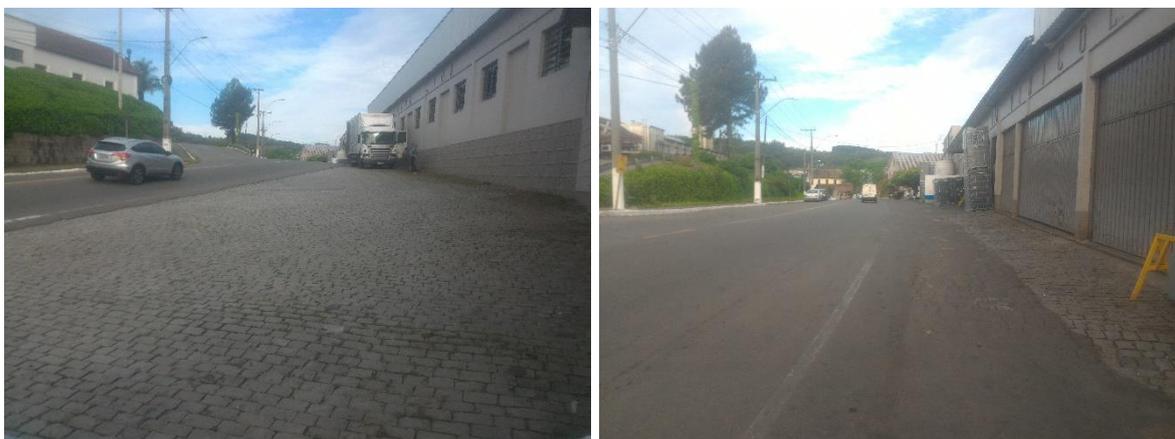
Figura 38 – Inexistência de calçada de passeio – Avenida Rio Branco

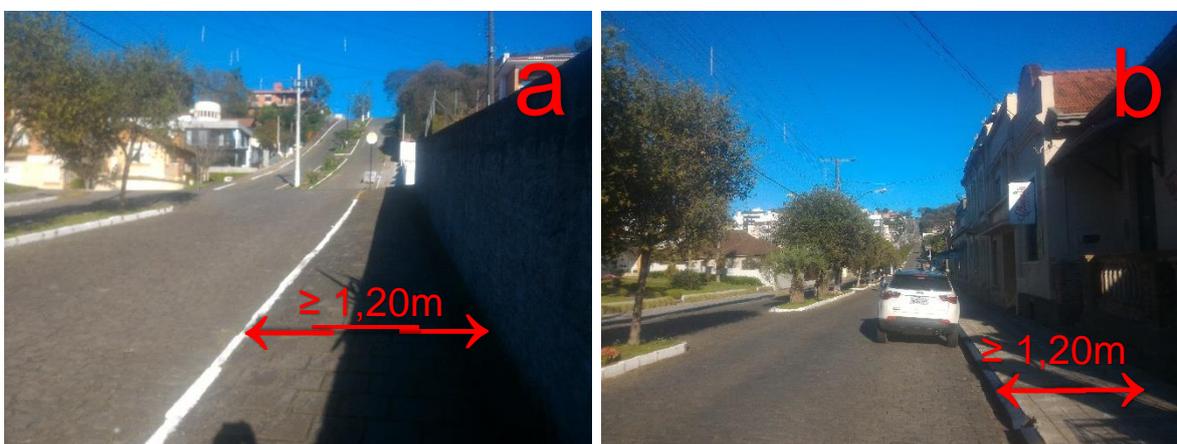
Figura 40 – Calçadas de passeios parcialmente adequadas – Rua Borges de Medeiros

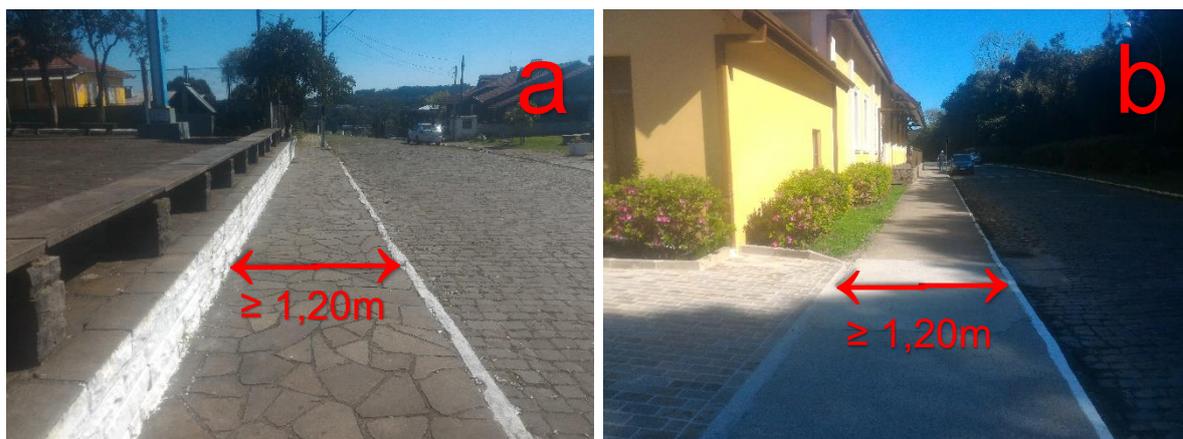
Figura 50 – Calçadas parcialmente adequadas à norma – Praças Ermida e Estação

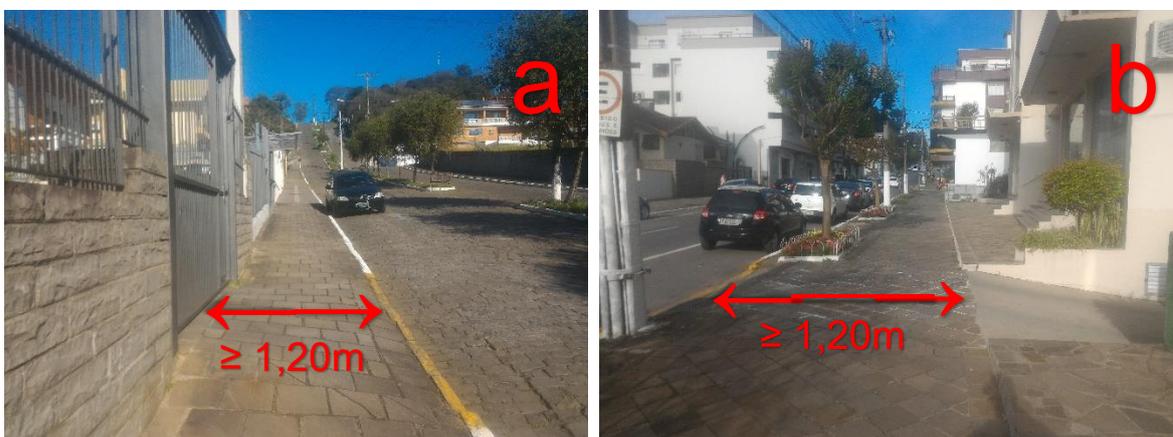
Figura 53 – Acessos de veículos aos lotes considerados adequados

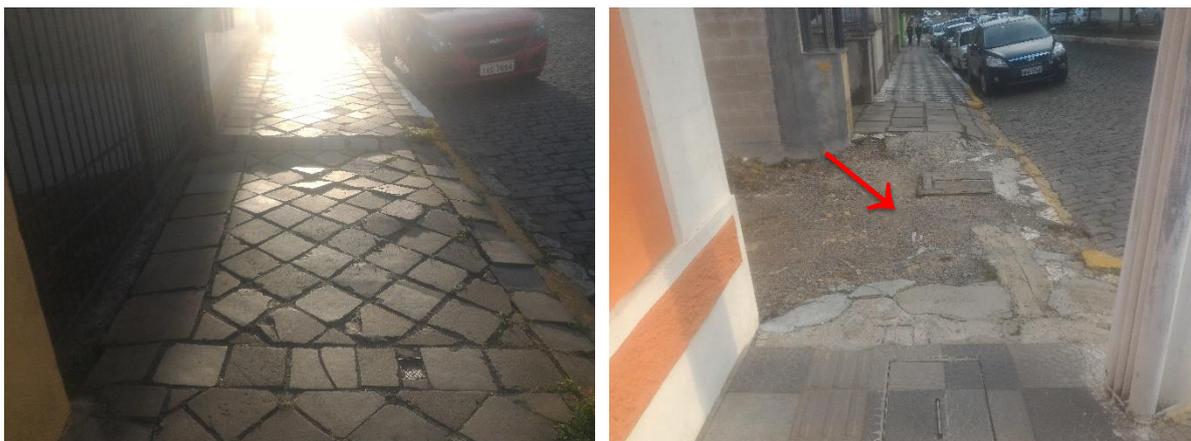
Figura 54 – Acesso de veículos com piso irregular

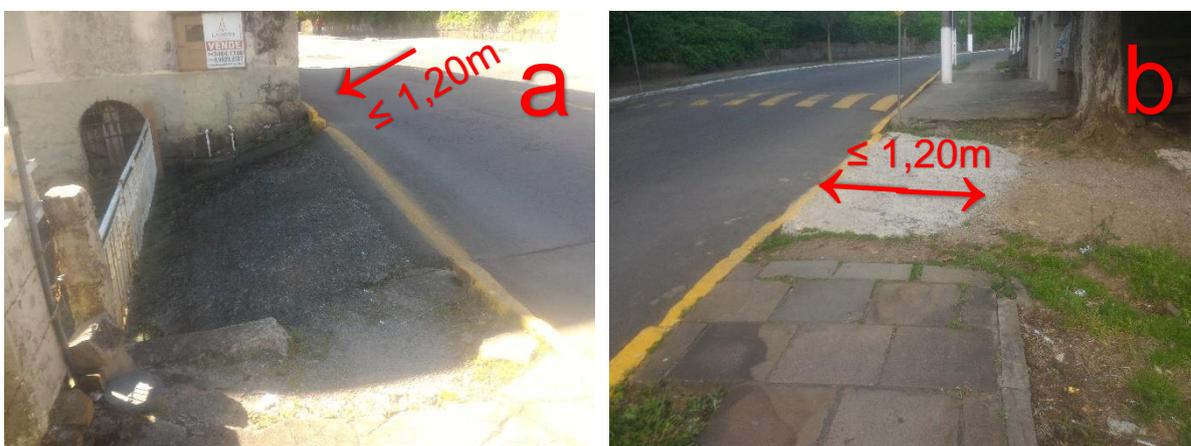
Figura 55 – Acessos de veículos não adequados

A Figura 55 exemplifica dois casos encontrados que, além de apresentarem pisos irregulares, não respeitam a dimensão mínima e causam dificuldade ou impossibilitam a passagem de pessoas deficientes ou com mobilidade reduzida. No caso “a” o acesso se encontrou na Rua Buarque de Macedo e o caso “b” se encontrou na Avenida Rio Branco.

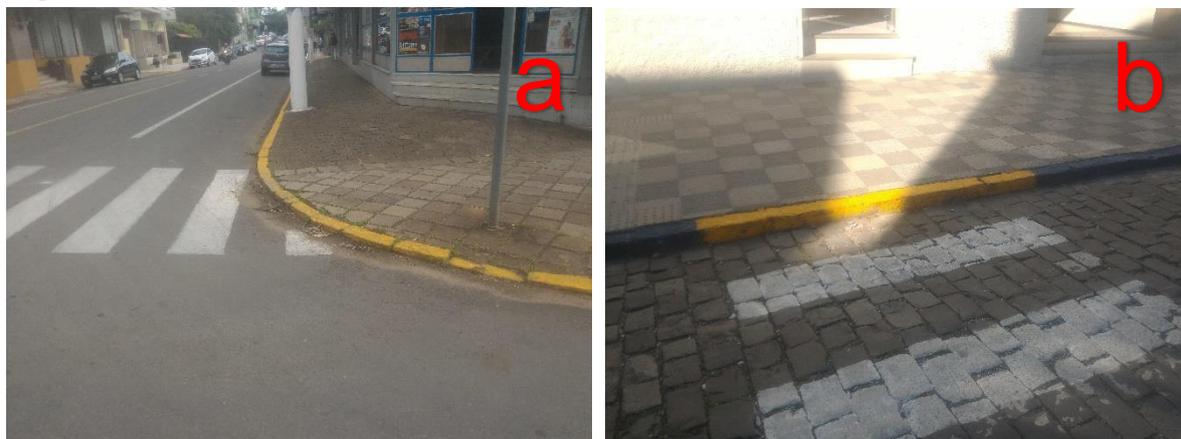
Figura 67 – Faixas de travessia não acessível
