MANIFESTAÇÕES PATOLÓGICAS EM CASAS POPULARES: UMA ANÁLISE DE CUSTO

Leandro Galli Alves¹, Victor Merchid Thomé², Joice Paiva Tosta³

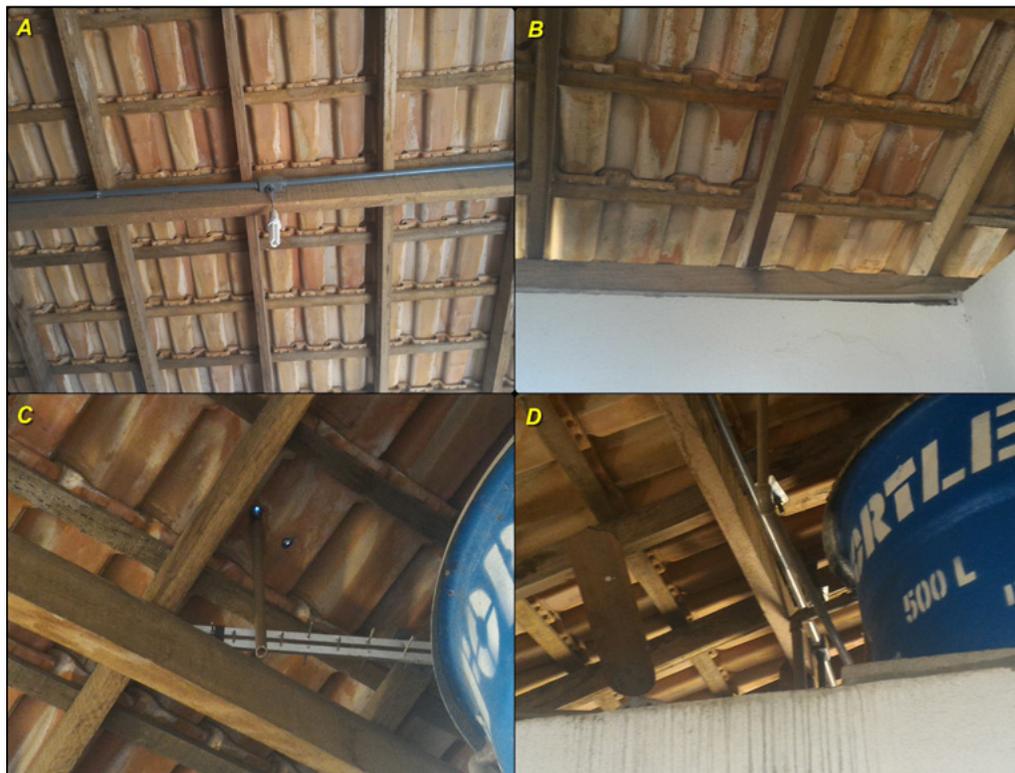
No que diz respeito às coberturas, verificou-se dois problemas principais: estrutura de madeira aplicada sem tratamento seja contra cupim ou umidade (FIGURA 4-D), esta questão merece um destaque, uma vez que, foi o único problema constatado em todas as unidades vistoriadas. Cabe ressaltar que esse problema, além de levar ao desenvolvimento de diversas manifestações patológicas, também reduz a vida útil dos materiais. O segundo problema foi a má fixação da cobertura, em decorrência destas falhas, algumas residências estavam desenvolvendo manifestações patológicas, como: infestação por cupins, eflorescência das telhas cerâmicas (FIGURA 5-A; B) e infiltração na cobertura.

Figura 5 - Registro fotográfico dos problemas construtivos e manifestações patológicas observados na cobertura. A – sugere-se o fenômeno de efflorescência⁴ nas telhas cerâmicas e estrutura sem tratamento. B – Destaque para o contato da estrutura de madeira com a alvenaria e efflorescência da cobertura. C – Furos na cobertura cerâmica. D – Infiltração na alvenaria em função de falhas na cobertura

4 Os autores sugerem o fenômeno de efflorescência pela aparência e condicionantes locais, porém ressaltam que ensaios laboratoriais são necessários para diagnóstico final do fenômeno.

Considerando os problemas encontrados na cobertura fez-se levantamento junto ao SINAPI os serviços que seriam necessários promover nas residências, para sanar as manifestações patológicas em questão. Assim, para o elemento em questão, requisita-se os seguintes serviços: remoção de rufo metálico, retirada de telhas de cerâmicas, limpeza/preparo telhas cerâmicas p/pintura, impermeabilização de telhas cerâmicas utilizando pintura hidrofugante, imunização de madeiramento para cobertura utilizando cupinicida incolor, recolocação de rufo metálico, recolocação de telhas cerâmicas tipo plan, considerando reaproveitamento de material e revisão geral de telhados de telhas cerâmicas. Após o levantamento dos serviços necessário, elaborou-se a composição de custos unitários (QUADRO 3), para a restauração da cobertura.

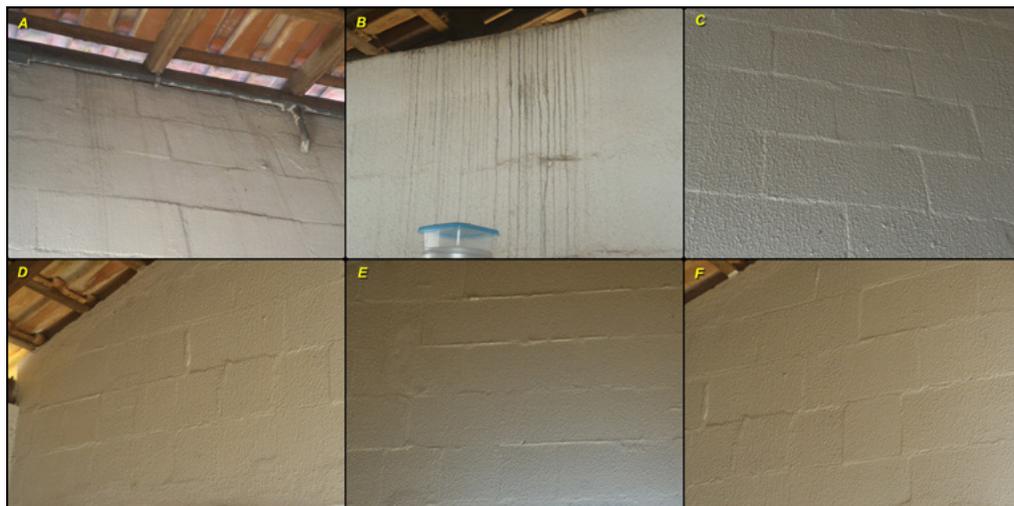
Quanto aos revestimentos argamassados foi observado que as unidades habitacionais vistoriadas foram executadas sem este elemento construtivo. Nas residências em questão, aplicou-se diretamente sobre a alvenaria, pintura texturizada, com o intuito de apenas recobrir os blocos. Tal fato provoca os seguintes problemas: falta de proteção da alvenaria contra infiltração, podendo levar a percolação da água para dentro dos blocos e futura deterioração do mesmo.

O fator acima possui o agravante de algumas residências já possuírem zonas de infiltração (FIGURA 6-A; B) desenvolvidas na alvenaria interna. O segundo fator são as imperfeições construtivas aparentes, como a falta de prumo (FIGURA 6-D; E; F), excesso de cordão de ligação entre os blocos, além do desconforto causado ao usuário por receber uma moradia com problemas notáveis de acabamento.

Figura 6 - Registro fotográfico dos problemas construtivos e manifestações patológicas observados na alvenaria interna. A e B – pontos de Infiltração em decorrência de anomalias na cobertura. C – pintura texturizada sobre o bloco de alvenaria estrutural. D e E – excesso de cordão de argamassa na conexão dos blocos

A solução proposta para sanar os problemas relatados é a remoção dos revestimentos existentes, limpeza das áreas com infiltração e a execução de um revestimento interno apropriado, composto de chapisco, emboço e reboco, seguida da aplicação de massa corrida para obter acabamento fino, para então aplicar a nova camada de pintura. Assim, foram promovidas consultas ao SINAPI com o intuito de verificar serviços, preços e índices de produtividade de forma elaborar a composição de custos unitários (QUADRO 5) para a recomposição dos revestimentos internos.

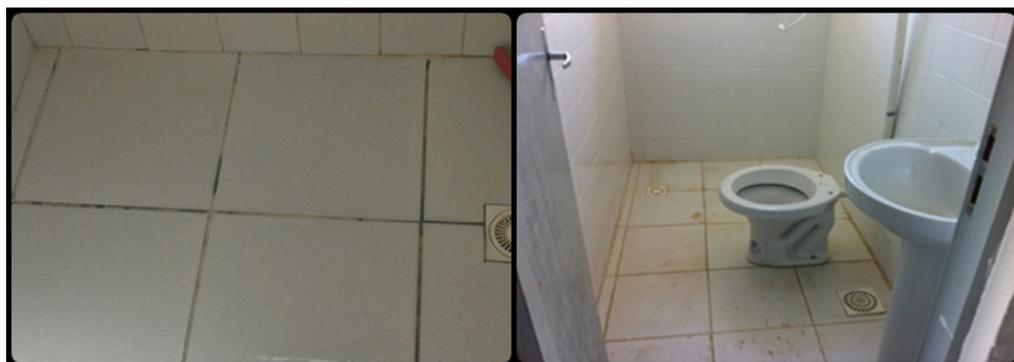
Figura 7 - Registro fotográfico do piso do banheiro das unidades habitacionais

Em relação aos pisos cerâmicos, observou-se os seguintes problemas nas unidades habitacionais vistoriadas: ausência de um elemento separador entre as áreas seca e molhada do banheiro (FIGURA 7); caimento incorreto do piso cerâmico e falta de rejunte entre as cerâmicas. A combinação dos dois fatores gerava acúmulo de água no banheiro e, em alguns casos, inclusive no corredor da residência. Tal cenário, pode ocasionar várias manifestações patológicas futuras, como infiltrações (tanto no banheiro quanto no corredor), desgaste da porta, além do desconforto gerado ao proprietário que precisa retirar o excesso de água com rodo toda vez que toma banho.

Considerando os problemas encontrados, levantaram-se junto ao SINAPI e IOPES os serviços que seriam necessários para corrigi-los. Assim os serviços encontrados foram: retirada da folha da porta, retirada os aparelhos sanitários, colocação de piso sobre piso e posteriormente recolocação dos aparelhos sanitários e da porta. Após o levantamento dos serviços necessário, elaborou-se a composição de custos unitários (QUADRO 7), para sua recuperação.
