ELABORAÇÃO DE PÓRTICO DE CONCRETO ARMADO AO CONCURSO APARATO DE PROTEÇÃO AO OVO

Resumo: O presente artigo relata a construção de um pórtico espacial de concreto armado, com dimensões definidas e volume limitado, cujo nome é Aparato de Proteção ao Ovo (APO), sendo parametrizado segundo as normas e técnicas estabelecidas pelo concurso de mesmo nome, promovido pelo Instituto Brasileiro do Concreto (IBRACON). O pórtico foi desenvolvido com o intuito de suportar o maior número de cargas possíveis, além de apresentar uma baixa deformação. Para sua confecção foi utilizado o cimento CP V ARI, sílica ativa, areia fina, aditivo superplastificante e microfibra de polipropileno. Além da confecção do pórtico, foram moldados dois corpos de prova, para posteriormente conhecer suas resistências através do ensaio de compressão. A estrutura construída passou pelo ensaio de carregamento dinâmico com cargas crescentes de impacto, até a sua ruptura, resistindo a golpes de até 2,0 metros de altura, com uma carga de 15kg. Os dois corpos de prova realizados e rompidos no mesmo dia do APO obtiveram as resistências de 49,28 MPa e 75,61 MPa.

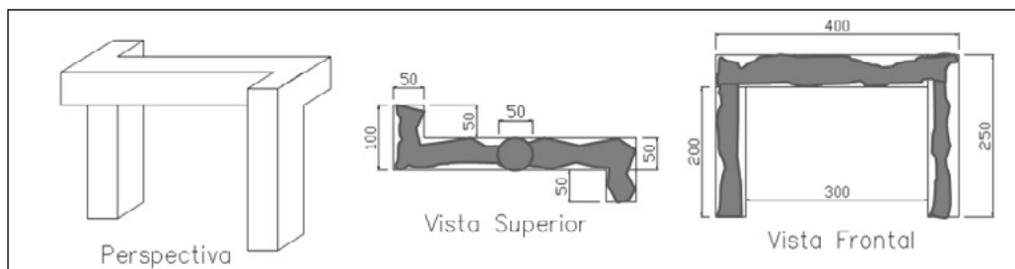
Figura 1- Dimensões do pórtico

O pórtico elaborado possui uma área plana, bem regular, e deve possuir precisão de medidas em suas diversas faces, pelo fato de ser encaixado no gabarito para ficar alinhado ao dispositivo de aplicação da carga. Em todos os pontos da base ao topo possui altura máxima de 250 mm, larguras mínimas de 50 mm, e comprimento total de 400 mm, como ilustra a Figura 1.

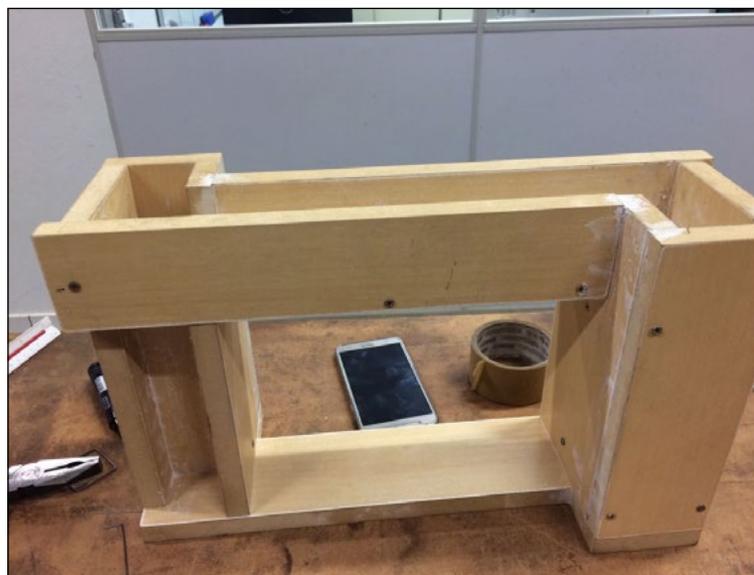
Figura 2 - Fôrma da estrutura

A fôrma para moldagem do pórtico foi confeccionada em madeira do tipo MDF, com 18 mm de espessura, cortada nas dimensões definidas, sendo admitida uma margem de erro de no máximo 1 mm, e fixadas por parafusos para facilitar a desmontagem, como ilustra a Figura 2.

Nas faces internas utilizou-se uma camada de desmoldante, óleo de origem vegetal, para facilitar a desforma e evitar a penetração da pasta na forma.

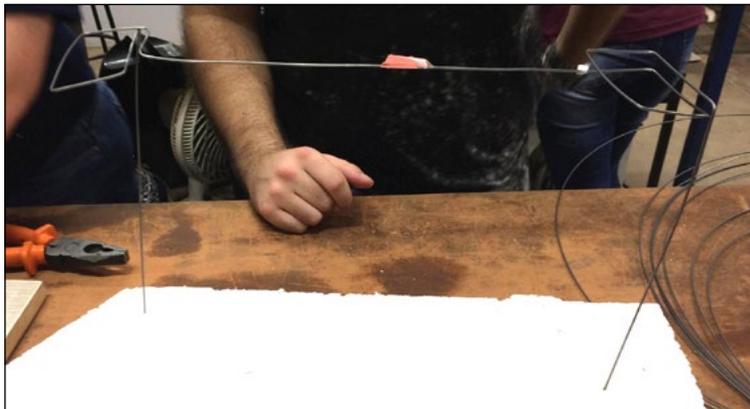
Figura 3 - Dobra

Utilizou-se diferentes dobras para contribuir com uma maior resistência, sendo duas barras com a dobra conforme a Figura 3.

A armadura foi projetada para resistir os esforços de tração e torção, respeitando as condições impostas pelo edital do concurso do APO, fornecido pelo IBRACON, no ano de 2018. Sendo a armadura longitudinal produzida

por fios de aço-mola com diâmetro de 1,65 mm, fornecidos pela universidade Univates, com 6 fios dobrados que compõem o tamanho total do pórtico, sem emendas.

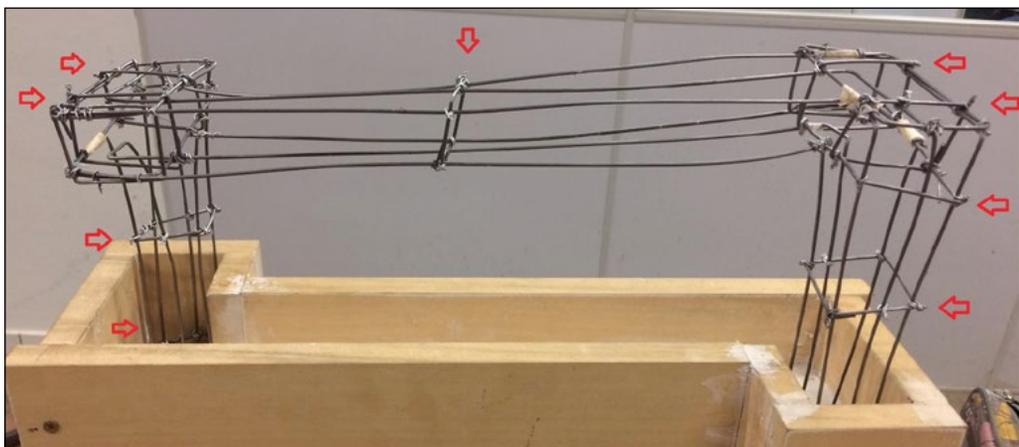
Figura 4 - Armadura da estrutura

Para a armadura transversal foram utilizados 11 estribos de fio de aço, com o diâmetro de 1,2 mm distribuídos ao longo de todo o pórtico, em pontos estratégicos devido aos esforços e para unir as armaduras longitudinais. Sendo três posicionados sobre cada um dos pilares e o restante dos cinco sobre a viga e no encontro viga-pilar, como mostra a Figura 4.

Pode-se observar 9 estribos na Figura 4, assim como indicado, sendo que dois localizam-se dentro da fôrma, nos pilares.

A amarração entre os estribos e as barras foram utilizados os fios de aço com o diâmetro de 0,2 mm. A armadura foi posicionada dentro da fôrma, mantendo o cuidado de respeitar o espaço de cobrimento, estipulado em aproximadamente 5 mm.

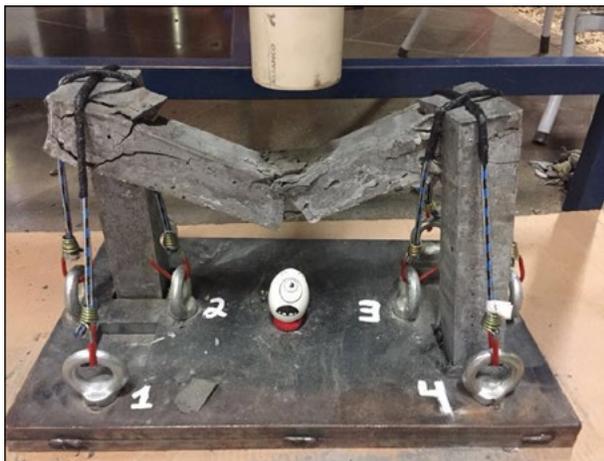
Figura 5 - Pórtico após o quarto lançamento

A Figura 5 demonstra o estado da estrutura momentos antes do impacto final (quinto lançamento).

Golpe	Altura (m)	Descrição
1	0,5	Não surgiram fissuras ou sinais de patologias que poderiam comprometer a estrutura no próximo lançamento. Ovo íntegro.
2	1,0	Surgimento de microfissuras de flexão na parte inferior do vão principal (maior momento de flexão). Restante da estrutura não apresenta patologias significativas. Ovo íntegro.
3	1,5	Aumento das fissuras no vão principal com consequente deformação (tração na parte inferior e compressão na parte superior). Surgem fissuras de cisalhamento na ligação “vão principal-vãos intermediários”. Pilares com microfissuras nas partes superiores externas (traseira e lateral). Ovo íntegro.
4	2,0	Viga do vão principal sob forte efeito de flexão (ruptura maior que 50%) e presença de muitas fissuras de cisalhamento nas extremidades do vão. Pilares apresentam fissuras em pequena quantidade nas partes superiores externas, sem sinais significativos de colapso. Vãos intermediários e armaduras de torção sem patologias significativas. Colapso iminente. Ovo íntegro.

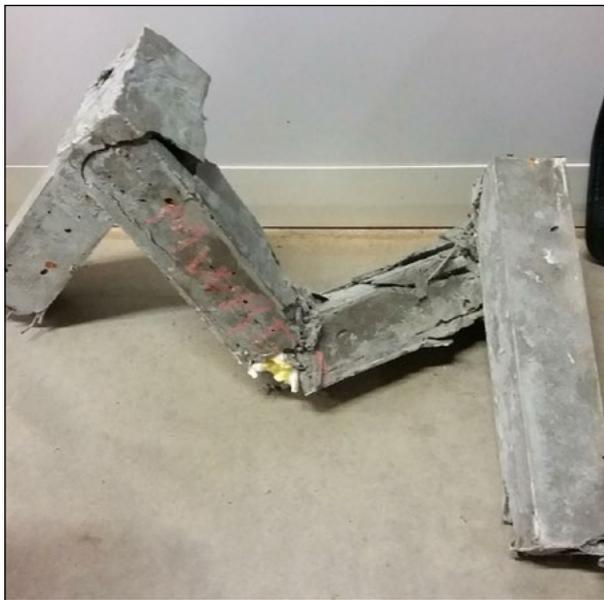
Figura 6 - Ruptura de flexão no vão principal

Após o término do teste e recolhimento da estrutura, foi feita uma análise minuciosa das patologias, conforme ilustram as Figuras 6 e 7, responsáveis pelo colapso estrutural.

Verificando-se grande deformação e colapso no vão principal, diferentemente dos vãos intermediários (boa integridade) e pilares, que sofreram com pequenas fissuras, apenas. Com isto, é possível formular algumas hipóteses: o vão principal pode ter absorvido a maior parte dos esforços (transmissão incorreta para os vãos intermediários e pilares) e, desta forma, as fissuras encontradas no elemento são formas de dissipação de tensões internas que, com o aumento de carga, houve o colapso; outra explicação significativa inclui que, possivelmente, havia maior necessidade de estribos no vão principal, que, com a ausência, rompeu. O aparato, possivelmente, foi dimensionado e/ou executado de forma incorreta em seu vão principal.
