CONCEPÇÃO DA ESTRUTURA DO APARATO DE PROTEÇÃO AO OVO (APO), CONFORME A COMPETIÇÃO DO IBRACON

Resumo: O presente estudo apresenta uma concepção do pórtico desenvolvido para competição do 11º CCTEC da Universidade do Vale do Taquari UNIVATES. O principal objetivo do artigo consistiu em colocar em prática os conceitos internalizados durante a disciplina de Estruturas de Concreto Armado II, a fim de obter êxito no preparo, execução e ensaio do APO. Nessa perspectiva, tendo como plano de fundo, a submissão de um caso real de responsabilidade da profissão de engenheiro civil. No que se refere ao projeto experimental, o Aparato de Proteção ao Ovo foi desenvolvido seguindo rigorosamente as normas do IBRACON (Instituto Brasileiro de Concreto), posteriormente submetendo o pórtico ao ensaio de compressão e carregamento dinâmico, na qual a cada golpe recebe-se um acréscimo de carga até a sua ruína. Para validação do estudo todo o comportamento desde o projeto, execução até as causas da ruptura foram analisados, tendo como fundamento o de melhorar o protótipo para torna-lo mais competitivo para um futuro trabalho ou estudo.

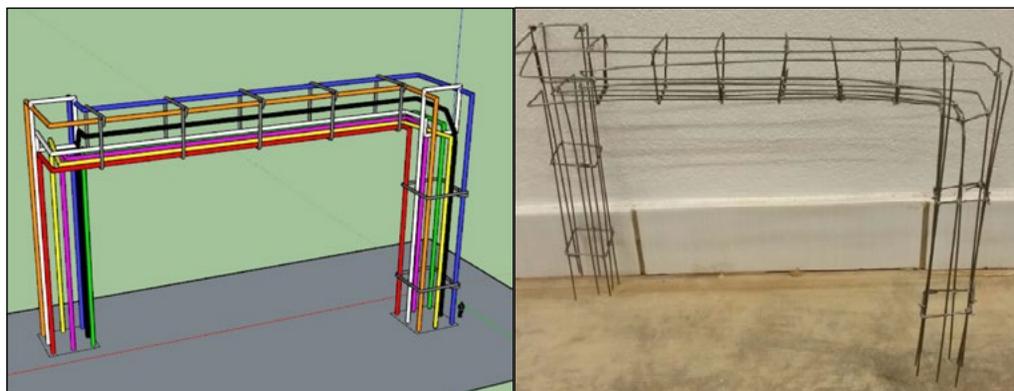
Figura 1 – O 3D e a armadura executada do APO

A armadura do APO foi confeccionada com o aço mola. Por isso, o grupo CA³ propôs um dimensionamento que atendesse às especificações conforme as normas do IBRACON, ao mesmo tempo que buscou-se o melhor desempenho para o protótipo, visando a utilização máxima do aço. Por isso, com a utilização do *software sketchup*, desenvolvemos as armaduras longitudinal e transversal. O 3D da armadura proposta, se encontra discriminada na Figura 1.

A armadura do APO ficou responsável por resistir aos esforços de tração e torção. As barras da armadura respeitam o Edital do IBRACON, sendo utilizados oito fios na armadura longitudinal e dez estribos na armadura longitudinal. Os estribos foram distribuídos seis ao longo da viga e dois estribos em cada um dos pilares.

A armadura transversal teve uma falha, que foi a de posicionar o estribo do meio com as pontas viradas para baixo, portanto o mesmo abriu. Se isso não tivesse ocorrido, o APO poderia ter validado mais um golpe a 2,5 m. Esse posicionamento favoreceu a tensão do cisalhamento.

O dimensionamento da armadura longitudinal e transversal no APO foram bem assertivas. As fibras também auxiliaram nas tensões cisalhantes, e contribuíram para a minoração da perda de concreto. Pode-se também identificar que os estribos do meio deveriam estar voltados para cima. E alguns estribos deveriam estar na junção dos pilares com a viga, para combater o cisalhamento e a torção.

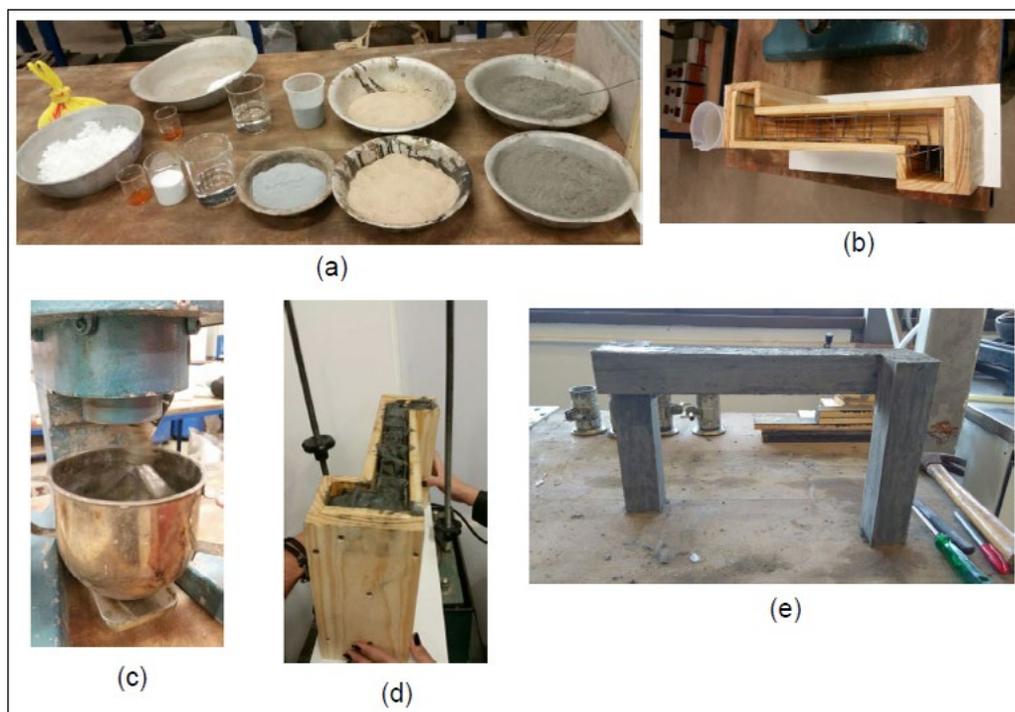
Figura 2 – Sequência da moldagem a cura do APO

Para execução da mistura do CPR utilizou-se a argamassadeira planetária que tem a capacidade de 3 litros. Em ordem de adição, primeiramente foram inseridos os materiais granulares (areia, pó de quartzo, CP V/ARI, sílica ativa, fibra), e posteriormente os viscosos (superplastificante e água). Por fim, foram processados até obter a consistência do concreto pós reativo. Tudo isso, aconteceu no LATEC (Laboratório da Tecnologia da Construção/ Universidade do Vale do Taquari).

O processo de mistura e moldagem pode ser observado na sequência da Figura 2. Em (a) se observa as porções dos materiais secos, em (b) a forma utilizada para moldagem do APO (c) Argamassadeira dando homogeneidade ao concreto (d) moldagem e compactação do CPR e (e) desmoldagem do APO.

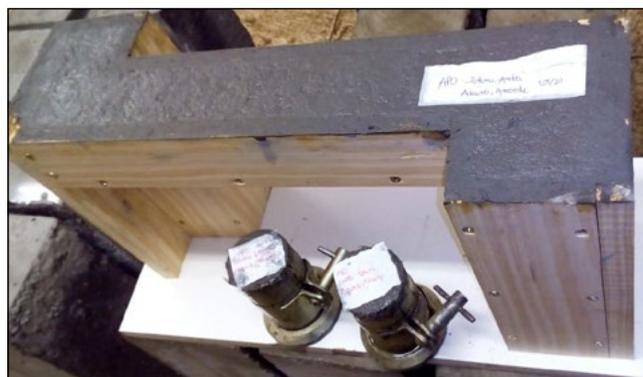
Figura 03 – APO moldado e corpos de prova

A fim de verificar a resistência do concreto proposto no estudo, realizou-se a montagem de dois corpos de prova conforme a Figura 3, do qual um foi rompido aos 21 dias e o segundo aos 28 dias, de modo que sendo que pudesse observar o desempenho e progresso na resistência à compressão material.

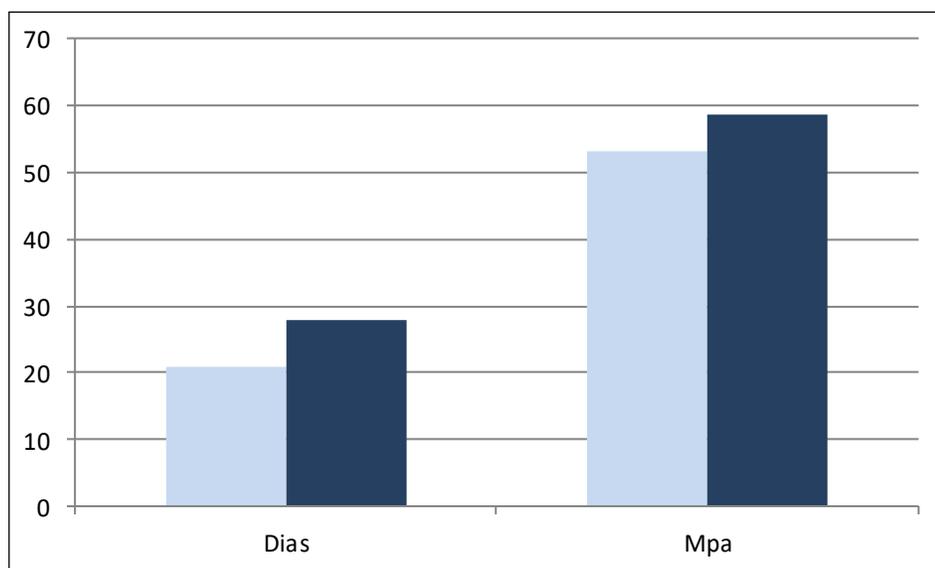
Figura 04 – Resistência à compressão do concreto

O ensaio de compressão ocorreu no dia 03 de outubro de 2017, nas idades dos 21 e 28 dias. Os corpos de prova foram rompidos na prensa elétrica, conforme a NBR 7215 (ABNT, 2010) – Cimento Portland – Determinação da resistência à compressão, a resistência de 59,6 Mpa aos 28 dias. Entretanto, isso não é o propósito, pois a adição de fibras não aumenta a resistência, mas gera a ponte de transferência das tensões, ou seja, gera uma distribuição mais eficiente das solicitações.

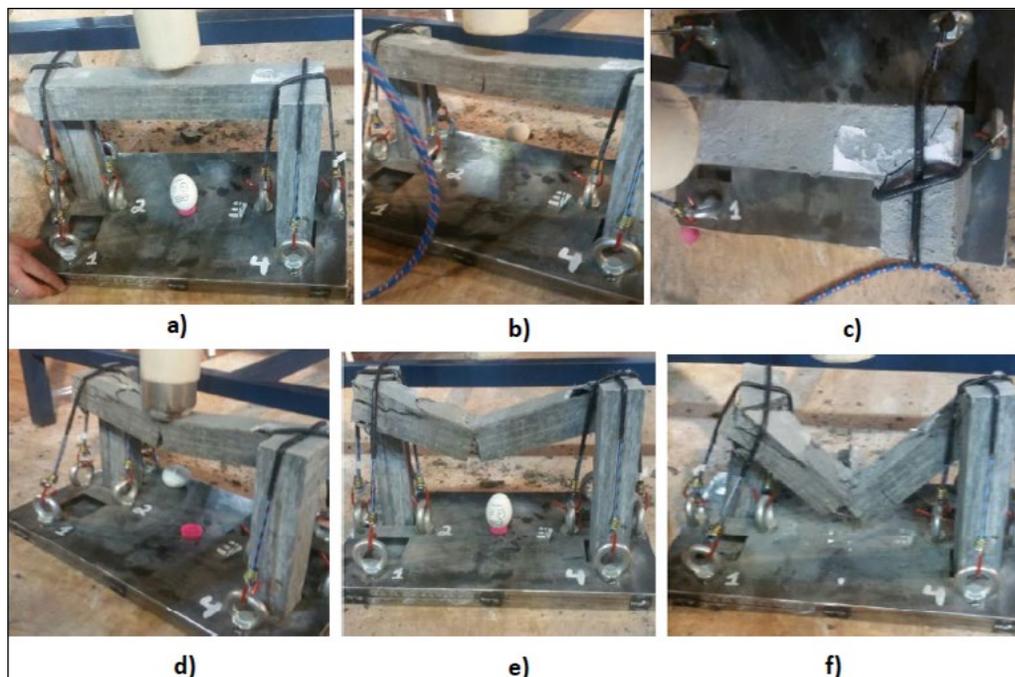
Figura 05 – Sequência do ensaio de rompimento do APO, durante o *Technology Day*

No primeiro golpe o APO abriu uma fissura bem no meio da viga (Figura 5a), porém não houve desprendimento do concreto. Já na aplicação do segundo golpe a 1,0 m as avarias mais significativas foram na junção dos pilares/viga formação de trincas. No terceiro golpe que foi a 1,5 m a fissura no centro da viga aumentou e a dos pilares também, mas numa dimensão bem menor. Na altura de 2,0 m o pórtico começou apresentar um formato similar a letra M (Figura 5d), mas a viga se deslocou pouco. No quinto golpe que foi a 2,5 m a fissura do meio se acentuou bastante e a dos pilares também (Figura 5e), já no quinto e último golpe o APO foi bastante danificado, mas mesmo assim não danificou o ovo. Entretanto, no sétimo golpe o APO não resistiu, pois sua estrutura já estava comprometida, o levando a ruína (Figura 5f).

A Figura 05 mostra bem a sucessão dos impactos que o APO recebeu e seu comportamento. O concreto durante o ensaio de compressão na prensa elétrica não apresentou um alto desempenho, porém como na composição do mesmo tinha fibras de polipropileno à perda de material foi muito pequena.

Na Figura 05 está contida as imagens do ensaio. Na letra a) o APO está posicionado para iniciar o ensaio; b) o aparato de proteção leva seu primeiro golpe e abertura da fissura no meio; c) surgimento das fissuras na junção dos pilares com a viga; d) na altura dos 2,0 o APO começou a ter um formato similar com a letra M; e) aumento das fissuras e f) ruína do APO.

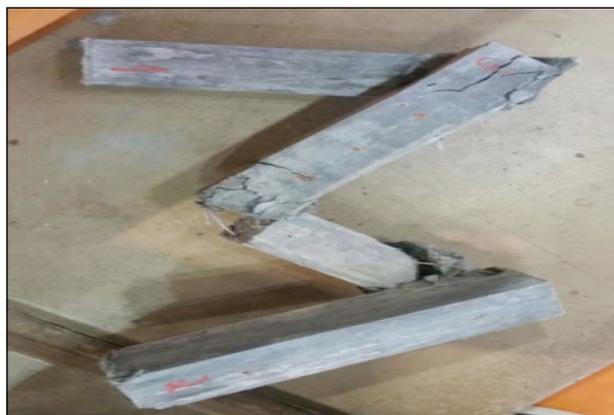
Figura 06 – Análise do APO em completa ruína

Ao final do ensaio o APO foi analisado criteriosamente pelo grupo CA3, para descobrir as fragilidades do projeto. A Figura 06 mostra o APO em completa ruína. O elemento desenvolvido para a competição se mostrou muito eficiente, por ficar no empate em primeiro lugar com outro grupo, mesmo não atingindo a compressão desejada, a composição concreto/aço superaram as expectativas de ter uma baixíssima perda de materiais e alta resistência ao impacto das cargas dinâmicas verticais, mesmo no caso mais extremo de 2,5 m de altura.

O concreto teve uma característica muito significativa a de não gerar muitos resíduos durante o ensaio, quando comparado com os outros APO. Isso se deu pelo o uso das fibras que ocasionam o efeito de intertravamento no concreto, como consequência a resistência e ductilidade são elevadas consideravelmente. Outras características melhoradas são a diminuição da retração e resistência ao impacto e entre outros.

O princípio das fibras de gerar uma ponte de transferência de tensões no concreto. Por isso ficou perceptível nas fissuras abertas no APO, pois mesmo rompido as partes não se desmembravam por inteiro. Outra característica é o comportamento pseudodúctil ou seja de não ser frágil, a utilização da fibra de polipropileno assegura a menor fissuração do concreto, agindo como um obstáculo a essa patologia (SOTO, 2014).

Outro ponto que se apresentou bem frágil, foi à junção pilares/viga. Um dos esforços percebido nessa análise foi a do momento torsor nessas duas ligações com a viga. As tensões de cisalhamento também atuaram nessa fração do APO, isso poderia ter sido evitado ou amenizado se estribos tivessem sido posicionados para combater essas tensões.
