UNIVERSIDADE DO VALE DO TAQUARI
CURSO DE ENGENHARIA CIVIL

Análise do comportamento mecânico de vigas de concreto armado com adição de fibras de garrafa PET (politereftalato de etila), submetidas a corrosão acelerada pelo método CAIM

Monografia apresentada na disciplina de Trabalho de Conclusão II, do curso de Engenharia Civil, da Universidade do Vale do Taquari Univates, como parte da exigência para obtenção do título de Bacharel(a) em Engenharia Civil.

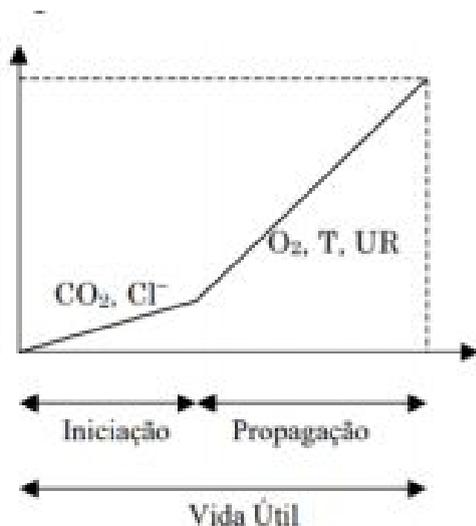
Figura 1 - Mecanismo de corrosão de estruturas de concreto armado.

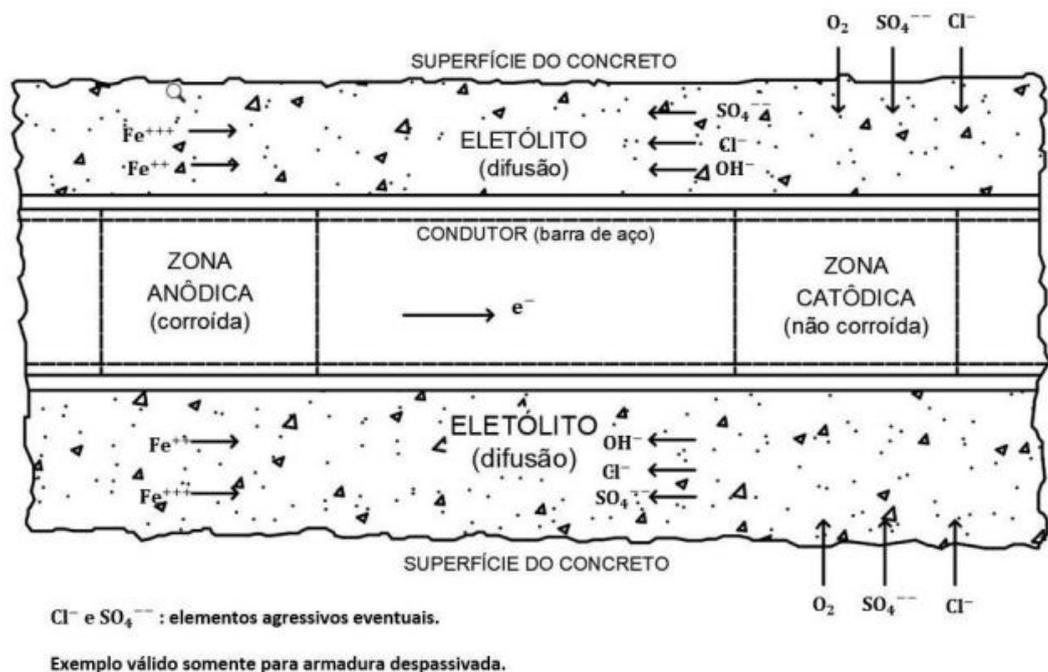
Figura 2 - Célula de corrosão em concreto armado

Segundo o que foi exposto por Helene (1986), medidas que impossibilitem o aparecimento da corrosão nas barras de aço presentes no concreto armado devem estar previstas na etapa de projeto, tendo em vista que, no interior das peças de concreto, os requisitos mínimos para a aparição do processo de corrosão sempre estão presentes. O autor ainda enfatiza que em concretos saturados não ocorre o processo de corrosão, pois o mesmo não apresenta oxigênio e eletrólitos.

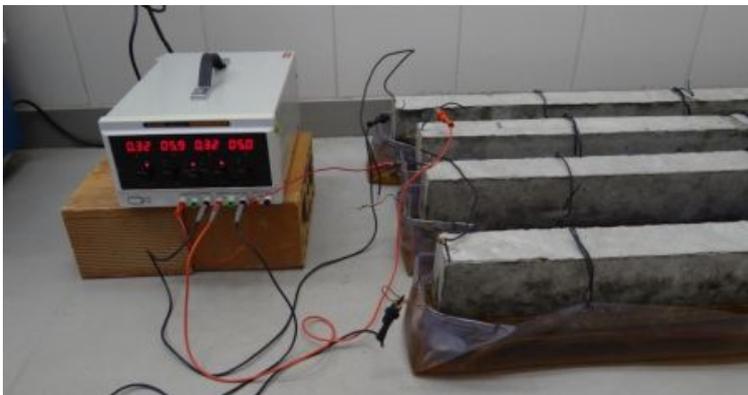
Figura 3 - Ensaio CAIM

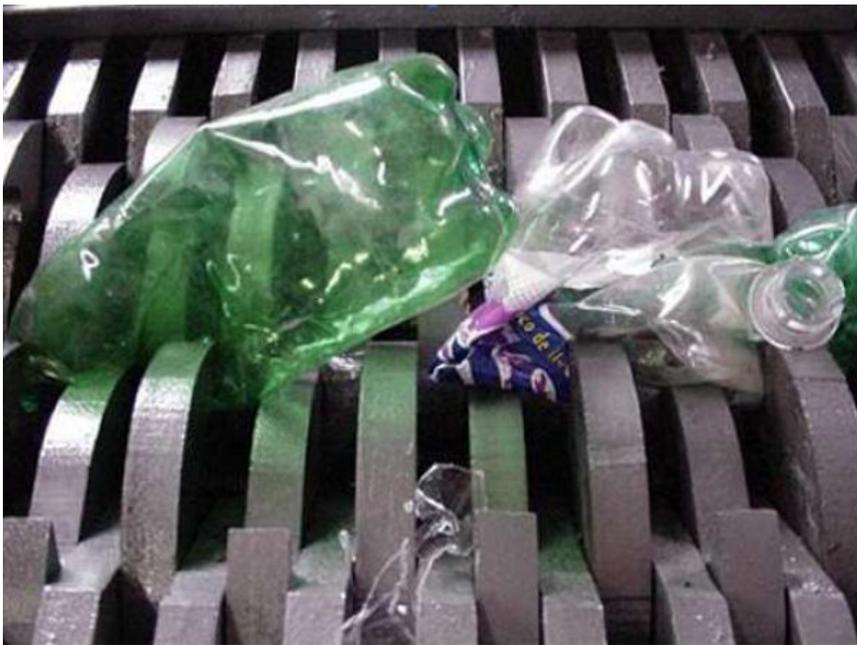
Figura 7 - Moinho triturador de garrafa PET

Finalizada a etapa de recuperação, os fardos são submetidos a primeira fase de lavagem. Após o material é submetido ao processo de moagem e trituração das garrafas PET, sendo este processo realizado por um equipamento denominado moinho (Figura 7). Concluída a moagem é feito uma segunda lavagem e a classificação da granulometria, através de uma peneira, sendo armazenado em silos, conforme mostrado na Figura 8, (ABIPET, 2013).

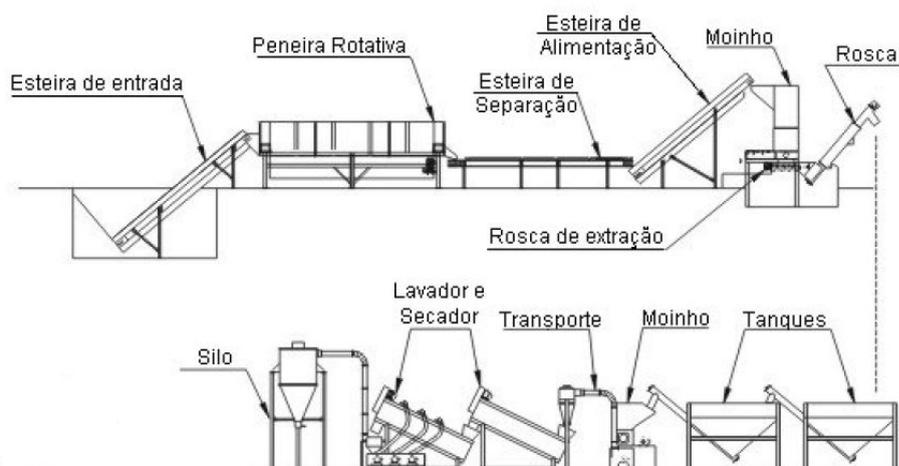
Figura 8 - Processo de reciclagem

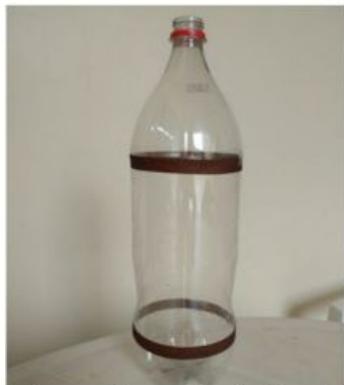
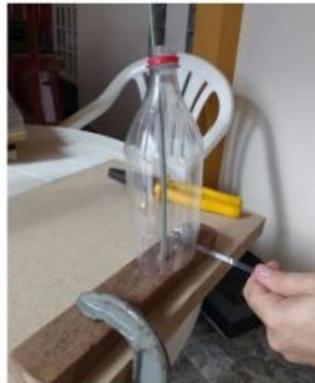
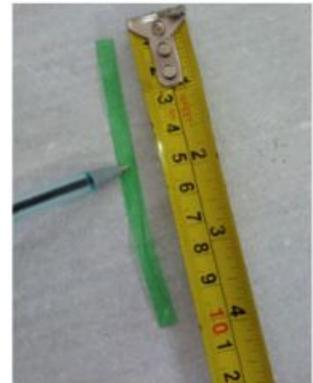
Figura 10 - Método de produção da fibra de garrafa PET

a. Aproveitamento da Garrafa PET

b. Corte da garrafa PET com auxílio do filetador.

c. Fibra de PET medida com auxílio da trena.

Conforme Rodrigues et al. (2017) o processo de fabricação da fibra de garrafa PET pode ser feito de forma artesanal, onde as garrafas devem ser submetidas a um processo de lavagem e secagem. Para obtenção das fibras é interessante que se use a parte mais maleável da garrafa como pode ser observado na Figura 10.a. Com a área útil da garrafa previamente separada a próxima etapa é realizada com o auxílio de um filetador manual, que pode ser regulado para a obtenção da largura desejada da fibra (FIGURA 10.b). O passo final é realizado com régua e tesoura comum, onde se obtém o comprimento desejado (FIGURA 10.c).

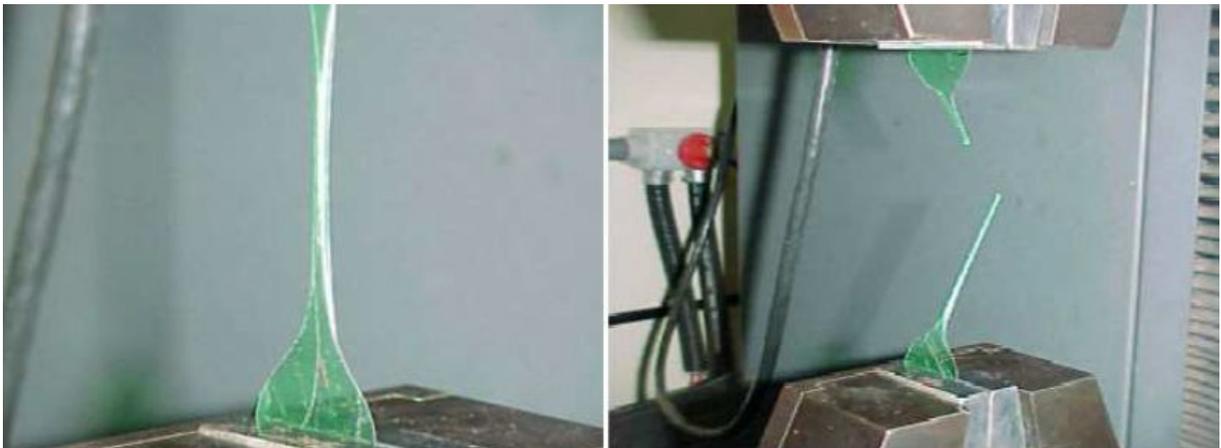
Figura 12 - Ensaio de ruptura da fibra de PET

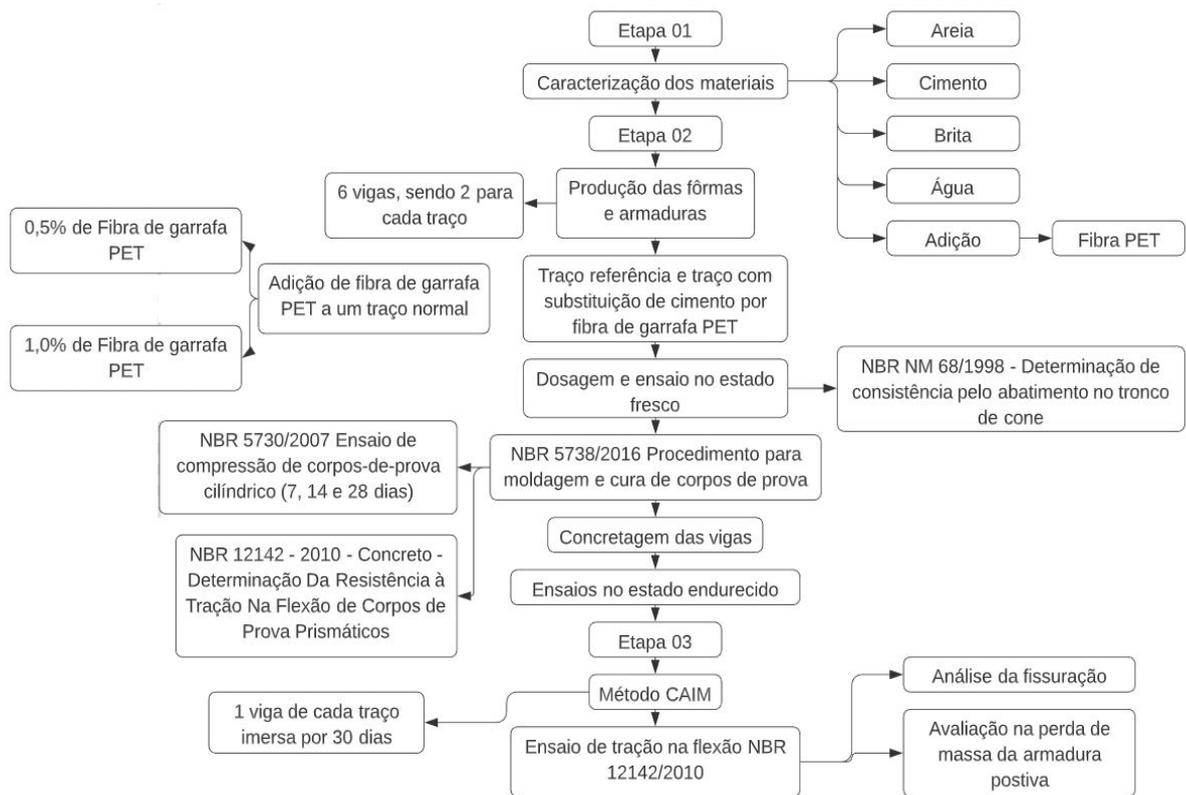
Figura 13 - Fluxograma do programa experimental

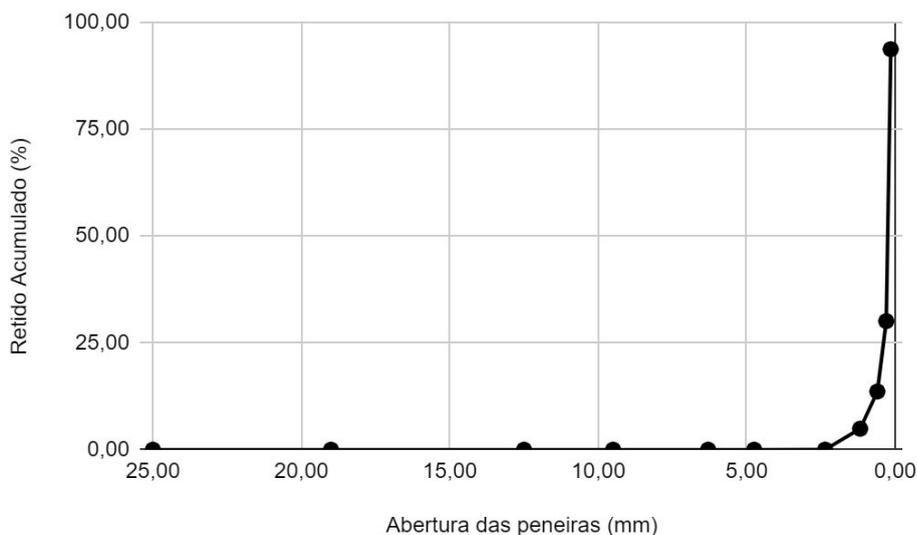
Gráfico 3 - Curva granulométrica do agregado miúdo

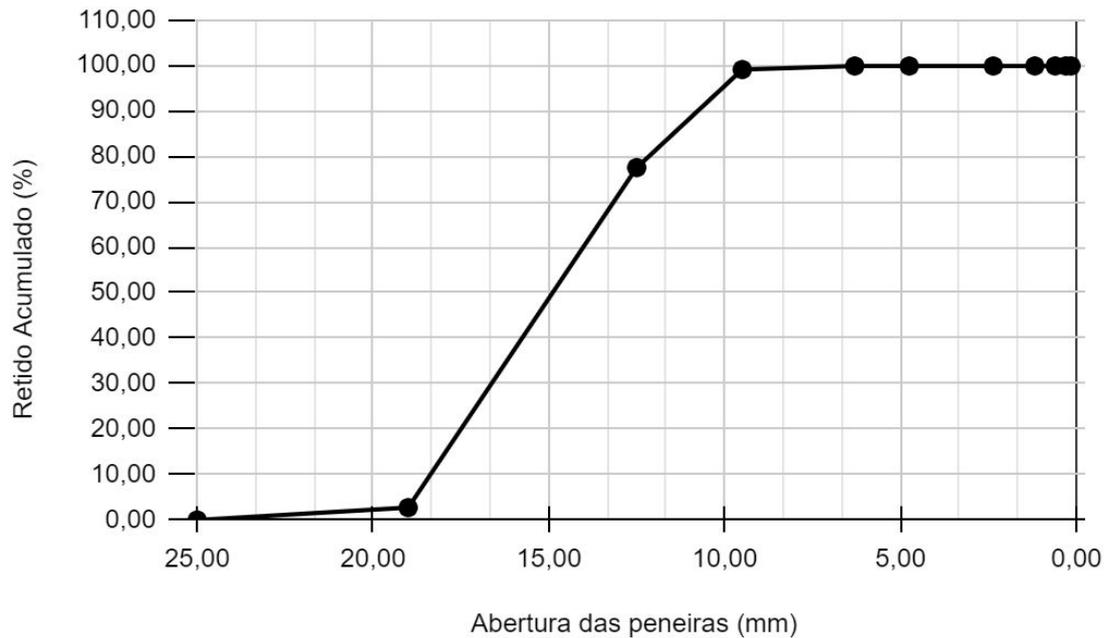
Gráfico 4 - Curva granulométrica do agregado graúdo

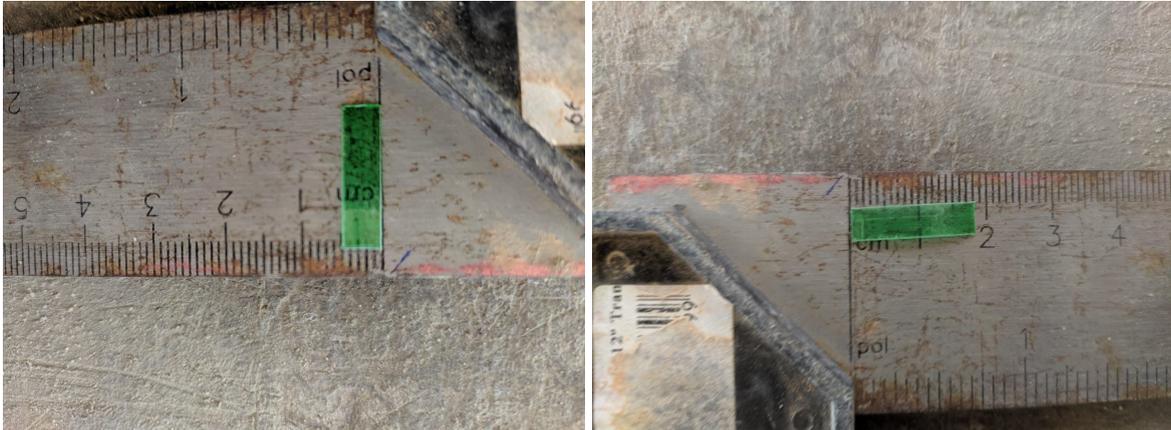
Figura 13 - Dimensões da Fibra PET

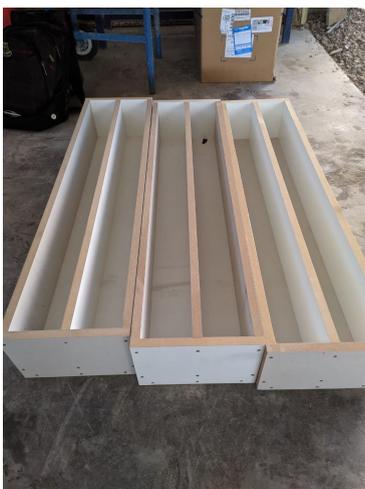
Figura 14 - Fôrmas em MDF

Para o processo de concretagem todas as fôrmas apresentadas na Figura 14, receberam a adição de solução desmoldante para facilitar o processo de desforma. Ainda para que o posicionamento das armaduras nas formas respeitasse o projetado, foram utilizados espaçadores plásticos (FIGURA 20).

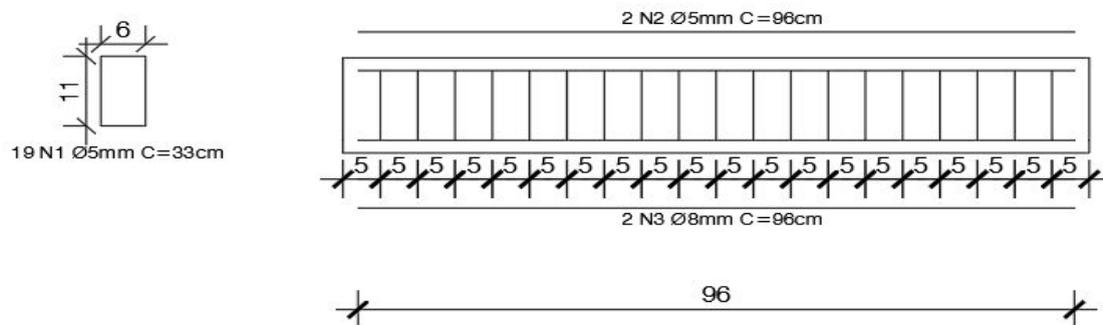
Figura 15 - Detalhamento da armadura

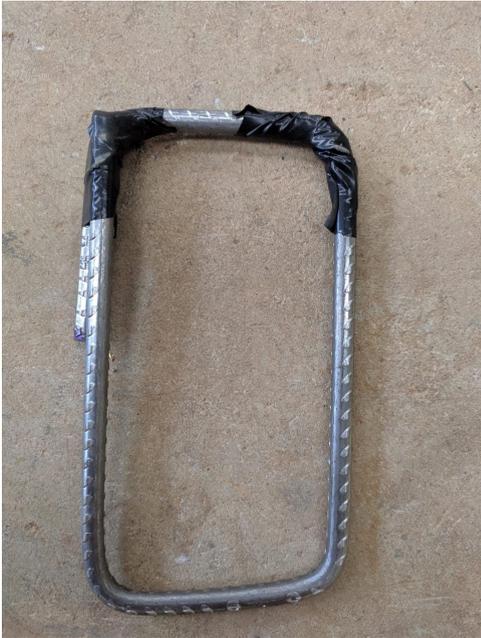
Figura 16 - Estribos finalizados

Para a produção das ferragens dos estribos foi utilizada uma morsa de bancada, mesa de dobras, máquina de corte e torquês (ferramenta manual utilizada para amarração). Os cantos dos estribos devem ser isolados para que na etapa de corrosão acelerada eles não tenham contato direto com a armadura transversal, o que acabaria aumentando o corrosão da armadura (FIGURA 16).

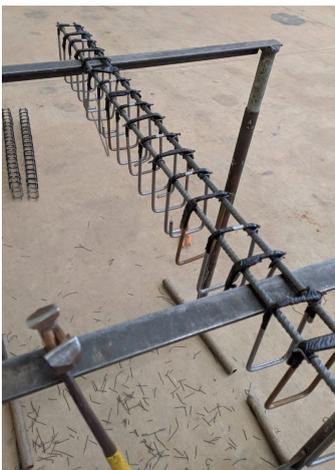
Figura 17 - Montagem da armadura

Na montagem das armaduras, os locais dos estribos foram marcados com antecedência. Para isso foi utilizado uma trena e giz. Posteriormente os estribos foram amarrados às armaduras longitudinais por meio de arame recozido, conforme Figura 17. Além disso as armaduras tiveram seus diâmetros medidos com o auxílio de um paquímetro para posterior análise da perda de massa.

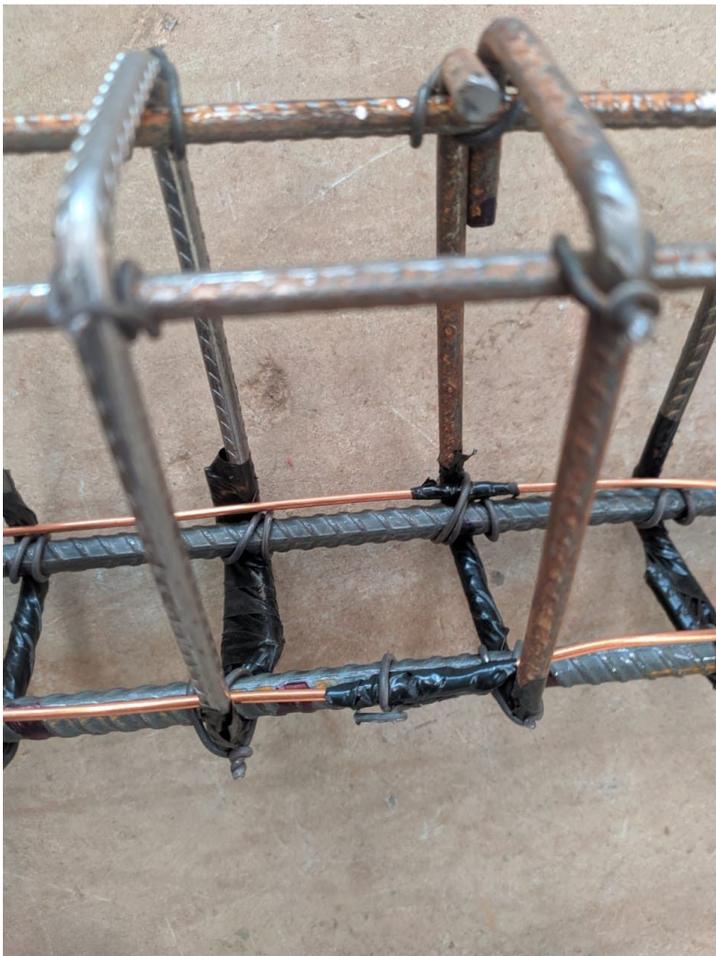
Figura 18 - Posicionamento dos fios de cobre nas armaduras positivas

Feita a montagem das armaduras o passo seguinte é preparar as mesmas para o ensaio do Método CAIM. Essa preparação foi feita adicionando barras de cobre nas armaduras positivas, visto que este processo permitirá que ocorra a diferença de potencial necessárias para o ensaio. É importante salientar que os arames utilizados na amarração foram isolados, a fim de que não se tivesse perda de seção localizada nas barras (FIGURA 18).

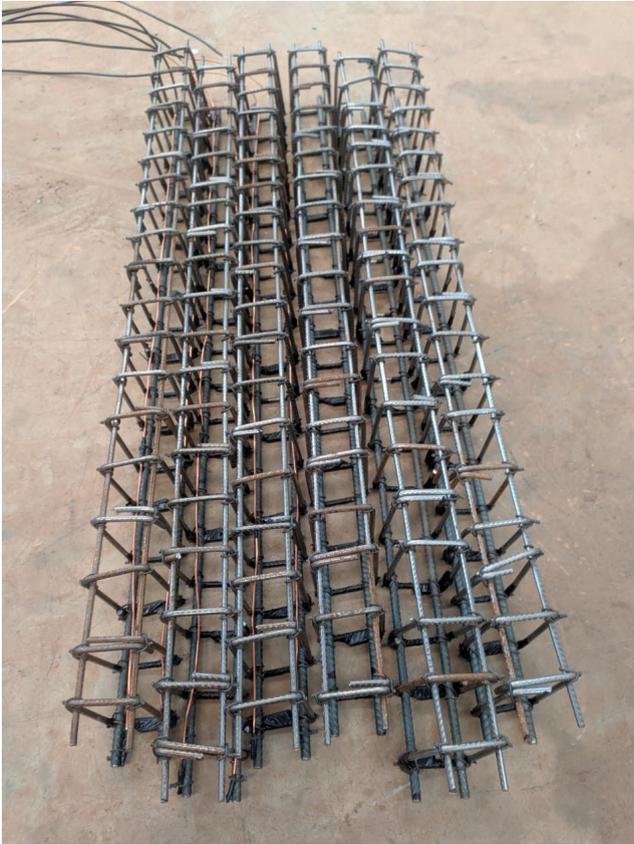
Figura 19 - Armaduras finalizadas.

Após a finalização das armaduras, as mesmas foram mantidas em ambiente livre da ação de água e umidade, a fim de evitar o processo de corrosão(FIGURA 19).

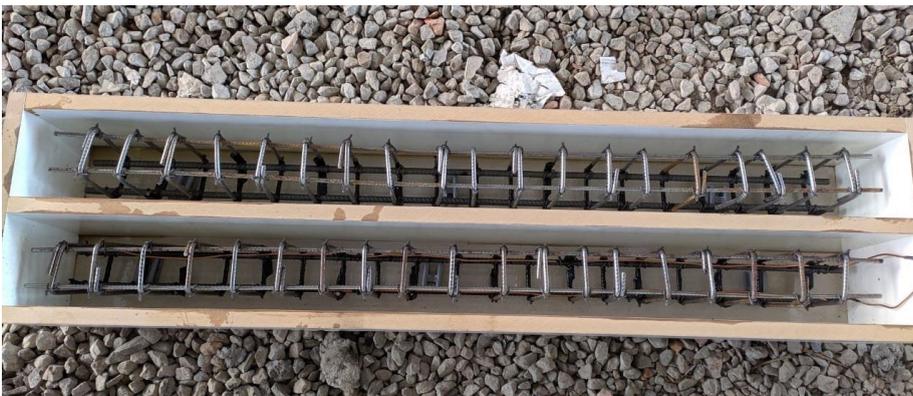
Figura 20 - Espaçadores plásticos nas fôrmas e armaduras

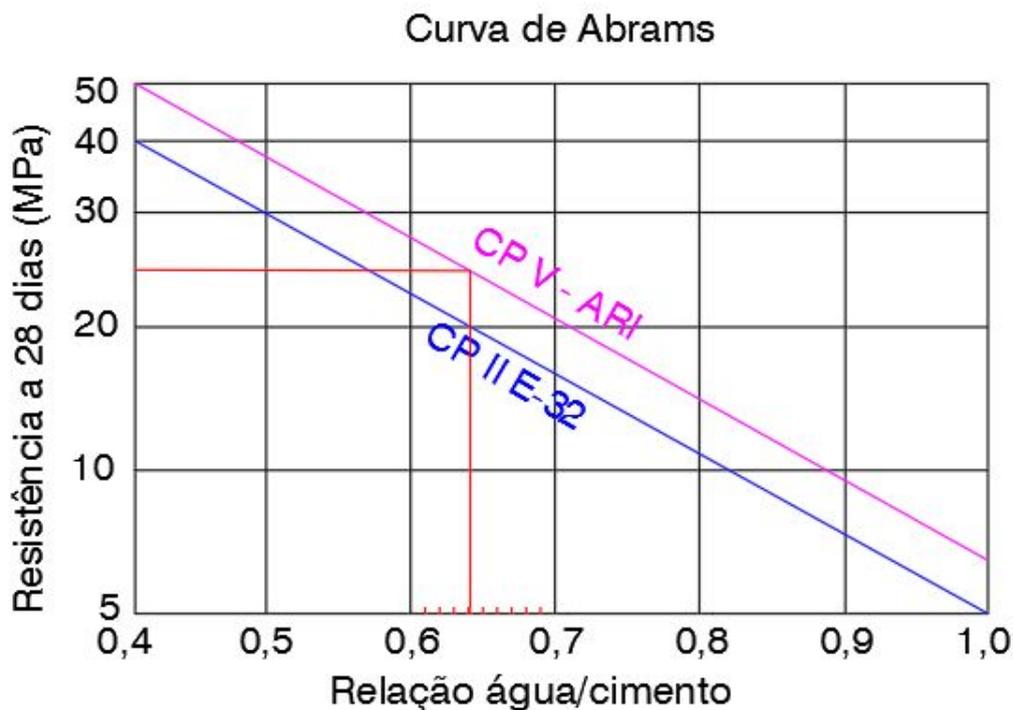
Figura 21 - Curva de Abrams para cimento

O consumo de cimento para o traço tem ligação direta com o consumo de água requerida para a mistura. Já o consumo de água está diretamente ligado ao abatimento de cone requerido e o diâmetro máximo do agregado graúdo. Para este trabalho foram adotados $D_{\text{máx}}$ agregado graúdo de 19 mm e abatimento entre 60 a 80 mm, resultando em um consumo de água (C_a) de 200 L/m³

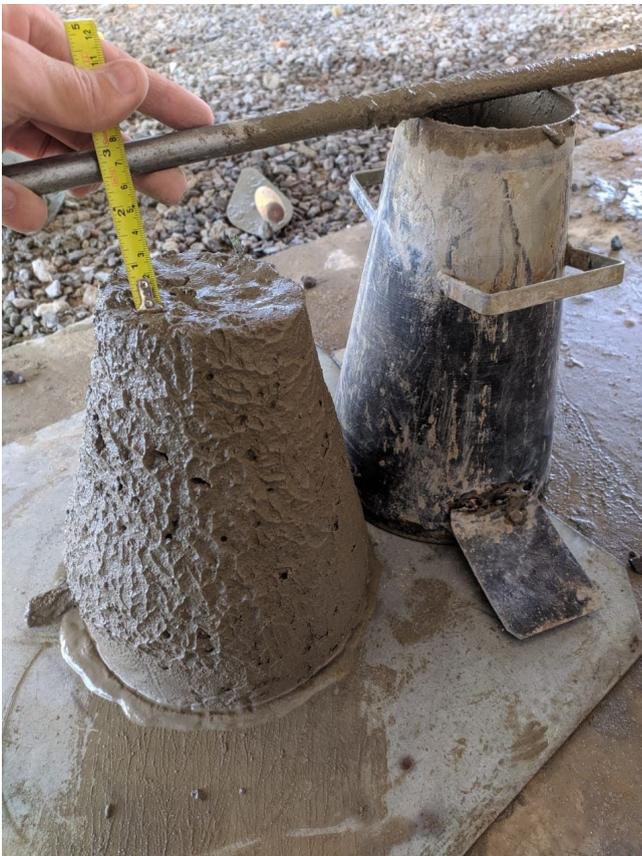
Figura 22 - Slump test

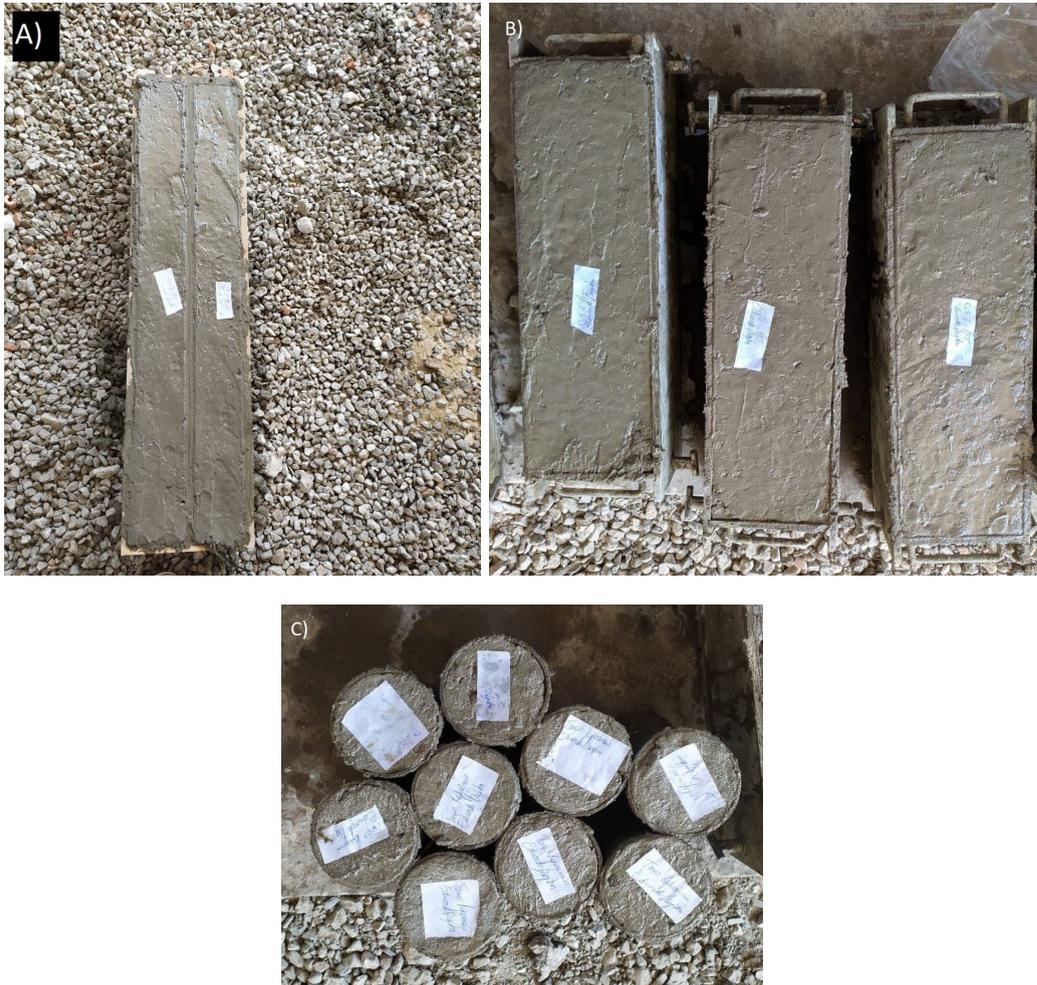
Figura 23 - Elementos de concreto moldados.

Nota: A Figura (A) apresenta um exemplar de vigas concretadas, a Figura (B) indica os corpos de prova prismáticos concretos e a Figura (C) representa as corpos de prova cilíndricos concretados.

Finalizado o teste de abatimento do concreto, foram concretadas 02 vigas em etapa única para cada traço. Para garantir um perfeito adensamento do concreto foi utilizado um vibrador por imersão. Nesta etapa também foram moldados 09 corpos de prova (03 para cada idade) para determinação da resistência à compressão no estado endurecido de cada um dos traços, conforme indicado na NBR 5738: Concreto - Procedimento para moldagem e cura de corpos de prova (ABNT, 2016). Os corpos de prova possuem tamanho padrão de 10 cm de diâmetro e 20 cm de altura e foram moldados em 02 etapas, desferindo 13 golpes a cada etapa. Além dos cilíndricos foram moldados 3 corpos de prova prismáticos nas dimensões de 20 cm x 50 cm, para verificação da flexão a 4 pontos. Diferentemente dos cilindros, os prismáticos foram ensaiados apenas na idade de 28 dias. A Figura 23 (a), Figura 23 (b) e Figura 23 (c), ilustram os elementos de concreto moldados.

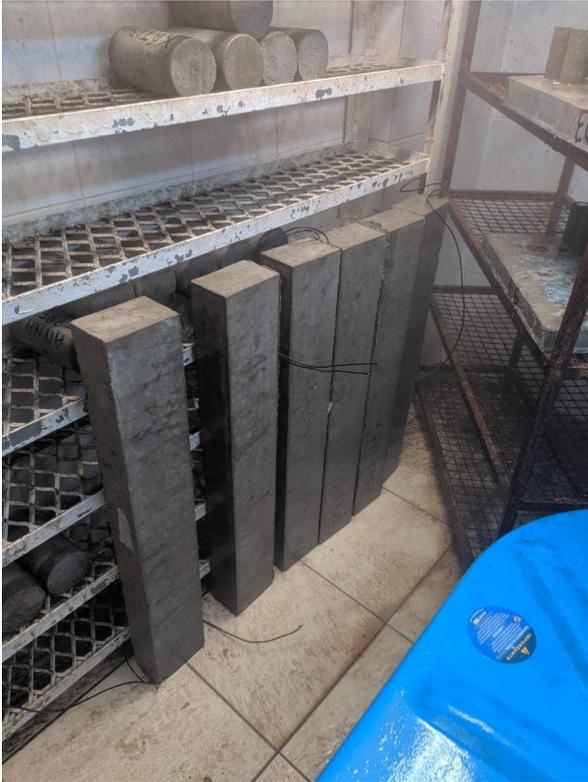
Figura 24 - Vigas no processo de cura úmida.

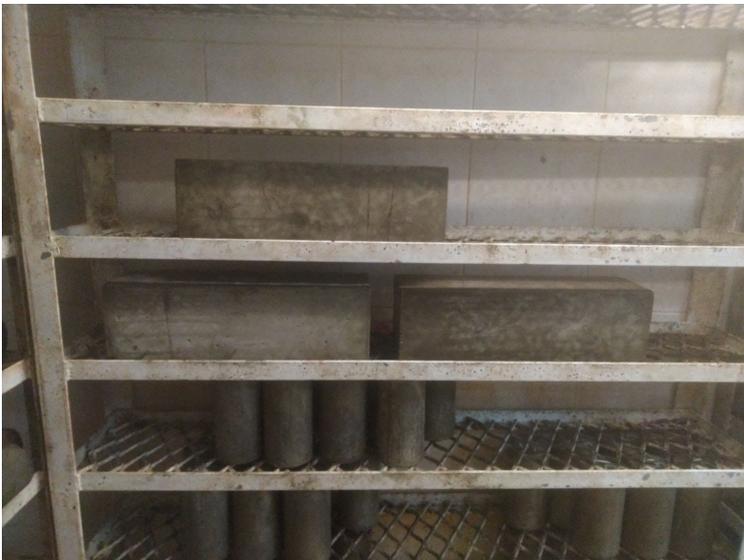
Figura 25 - CP's cilíndricos e prismáticos no processo de cura úmida

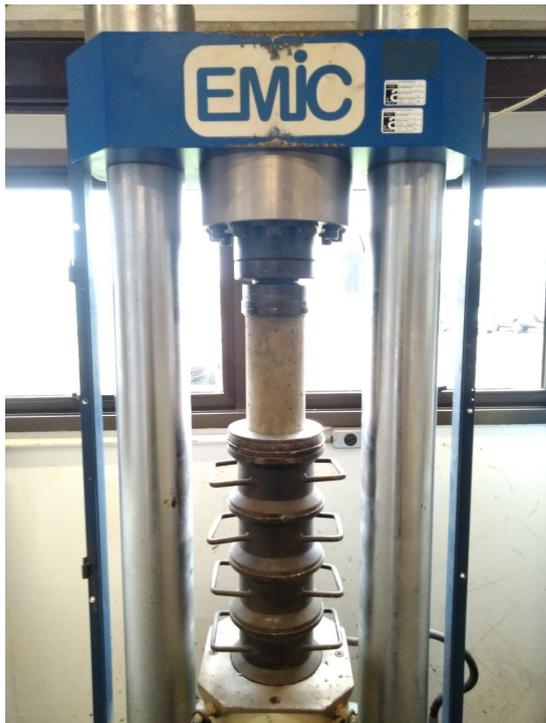
Figura 26 - Ensaio de compressão

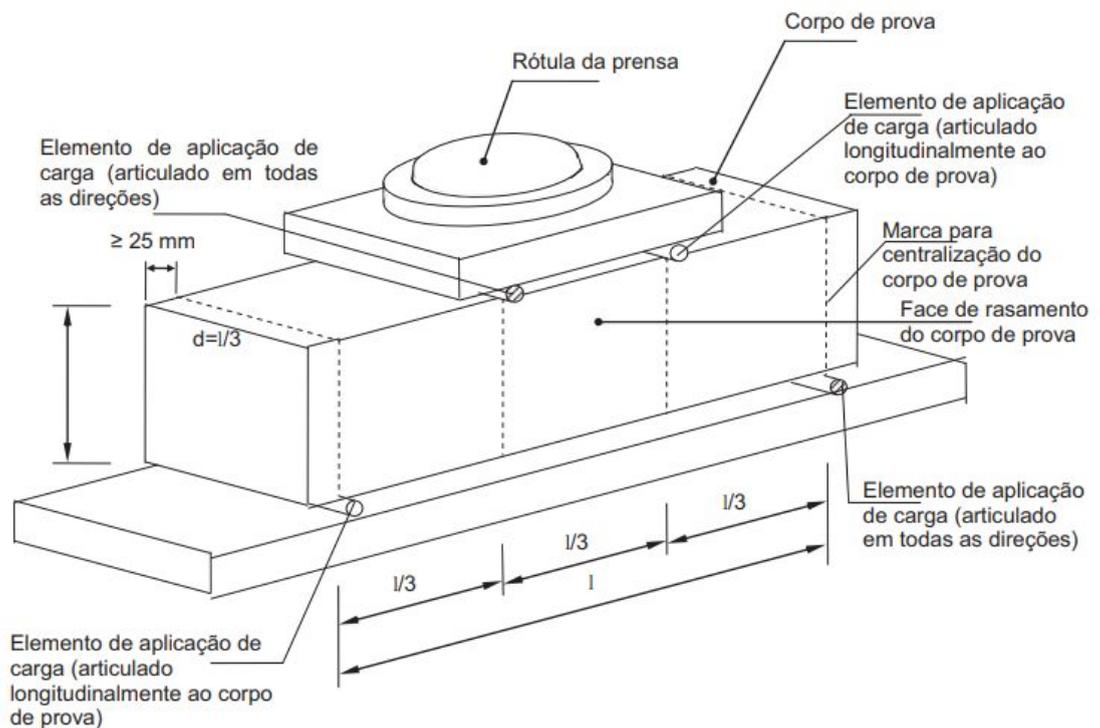
Figura 27 - Ensaio de flexão em 4 pontos

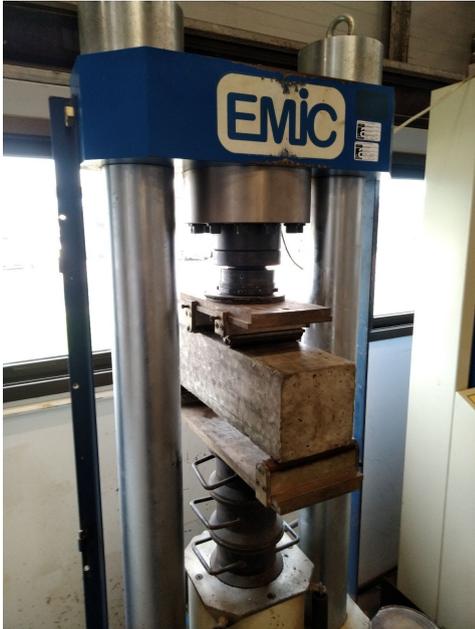
Figura 28 - Ensaio de tração na flexão.

O ensaio foi realizado para 1 corpo de prova de cada traço, na idade de 28 dias. A Figura 28 mostra o ensaio sendo realizado.

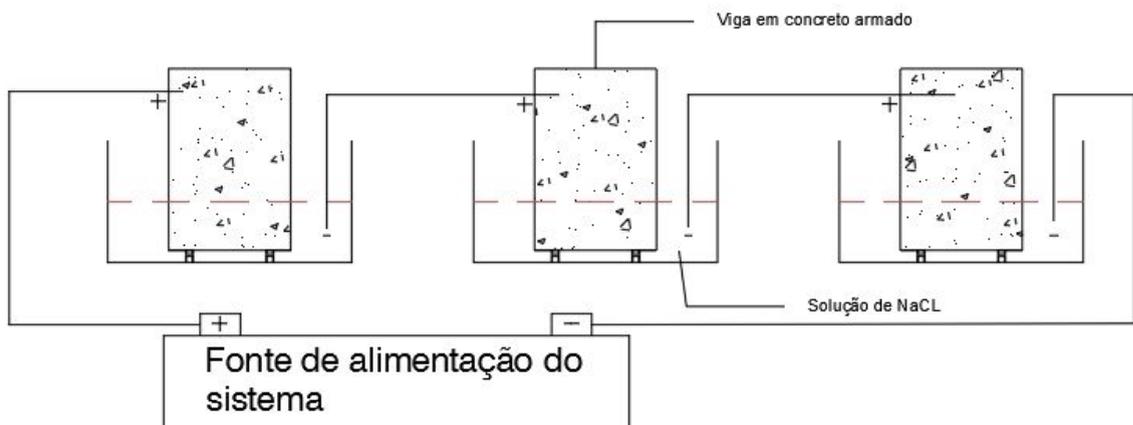
Figura 29 - Estrutura do sistema de ligação

Segundo Graeff (2007) a taxa de corrente constante mais adequada para os ensaios, corresponde a $500 \mu\text{A}/\text{cm}^2$. A autora assegura que esta corrente garante um maior controle da corrosão. A autora ainda salienta que a determinação da corrente está diretamente ligada ao diâmetro da barra de aço. Neste caso, para uma barra de $\varnothing 8\text{mm}$, a corrente ideal a ser usada é 250 mA. Para o ensaio ainda foi determinado que a solução deve conter 35g/L de NaCl (sódio) e que o objeto de estudo deve permanecer imerso na solução por no mínimo 30 dias.

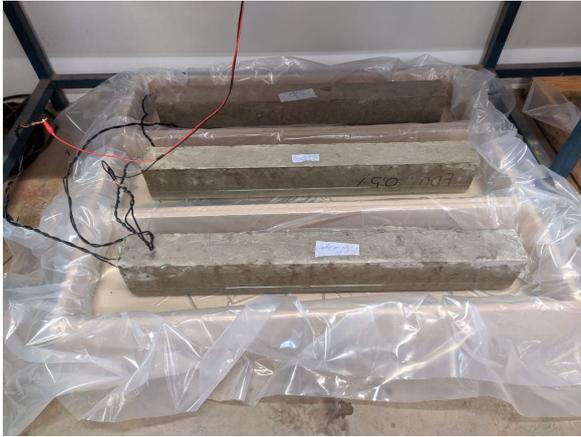
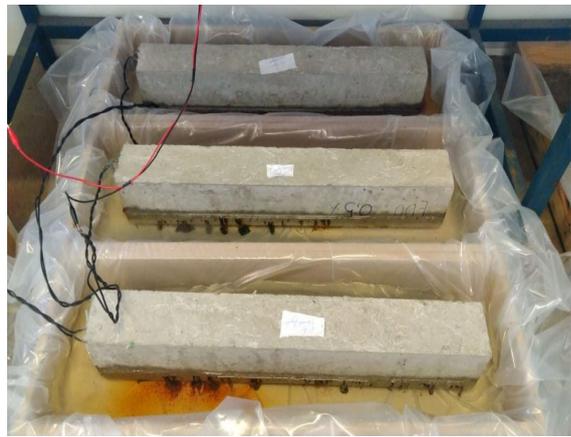
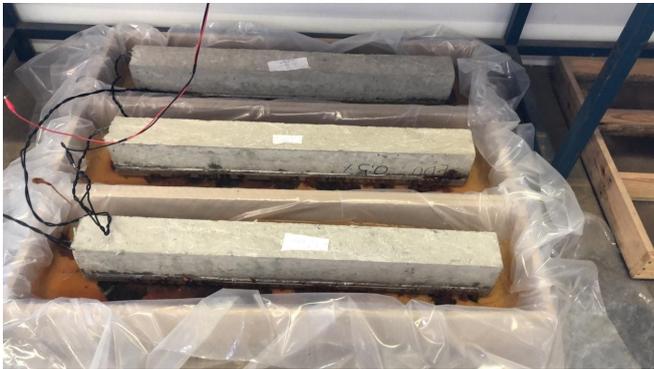
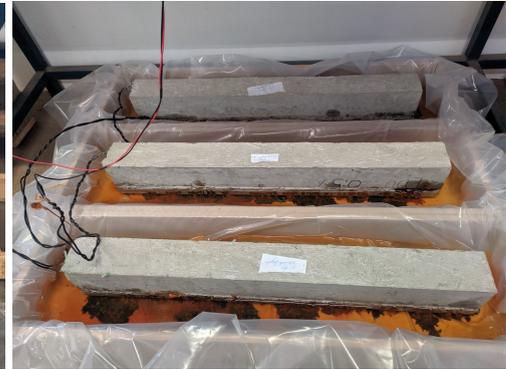
Figura 30 - Andamento do ensaio de corrosão acelerada.

1° dia

10° dia

20° dia

30° dia

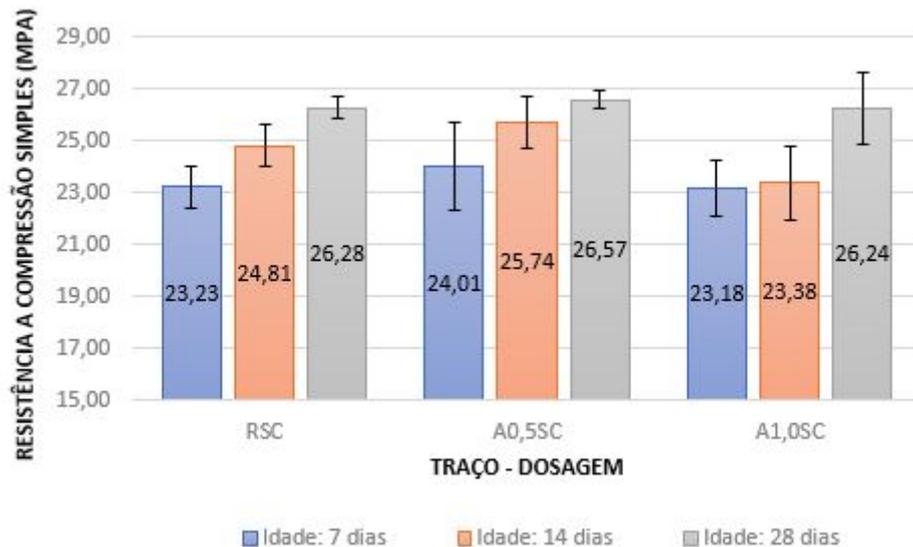
Gráfico 5 - Resistência à compressão simples do concreto

Com base nos dados obtidos é possível observar que a resistência à compressão dos corpos de prova aumenta com o ganho de idade. Este resultado já era esperado visto que, o cimento apresenta um ganho de resistência com o passar do tempo.

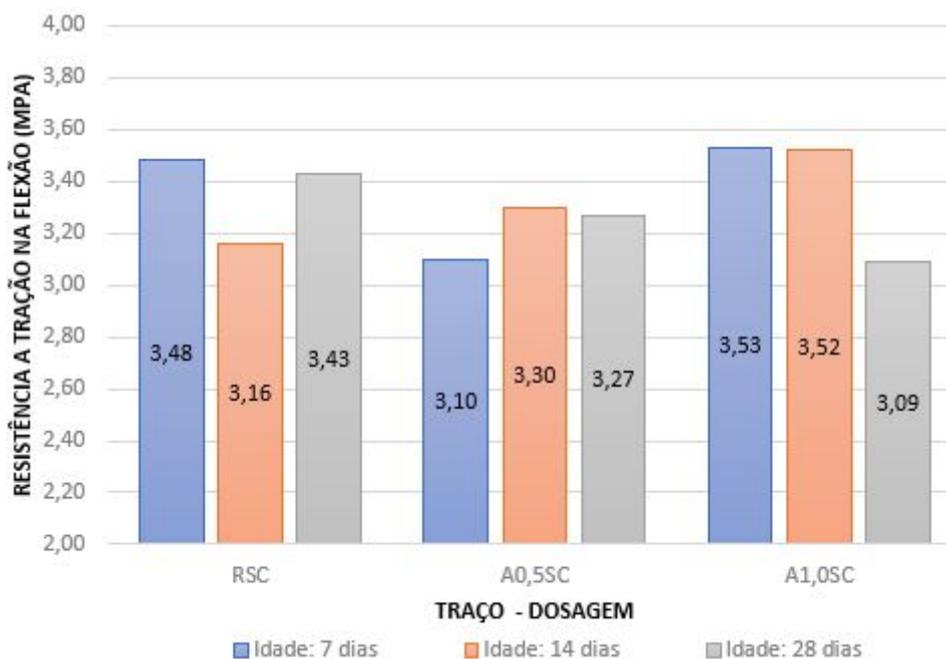
Gráfico 6 - Resistência à tração na flexão - Corpos de prova prismáticos

Com base nos dados analisados é possível observar que as fibras de PET apresentaram um comportamento inferior no que tange a resistência à tração na flexão das peças de concreto, uma vez que, na idade de 28 dias, os corpos de prova com adição de 0,50% e 1,00% de fibra de PET, apresentam um decréscimo de resistência na casa de 4,89% e 11,00% respectivamente. Já para idades de 7 e 14 dias as amostras com adição de fibras de PET apresentaram resultados positivos se comparadas as vigas referência.

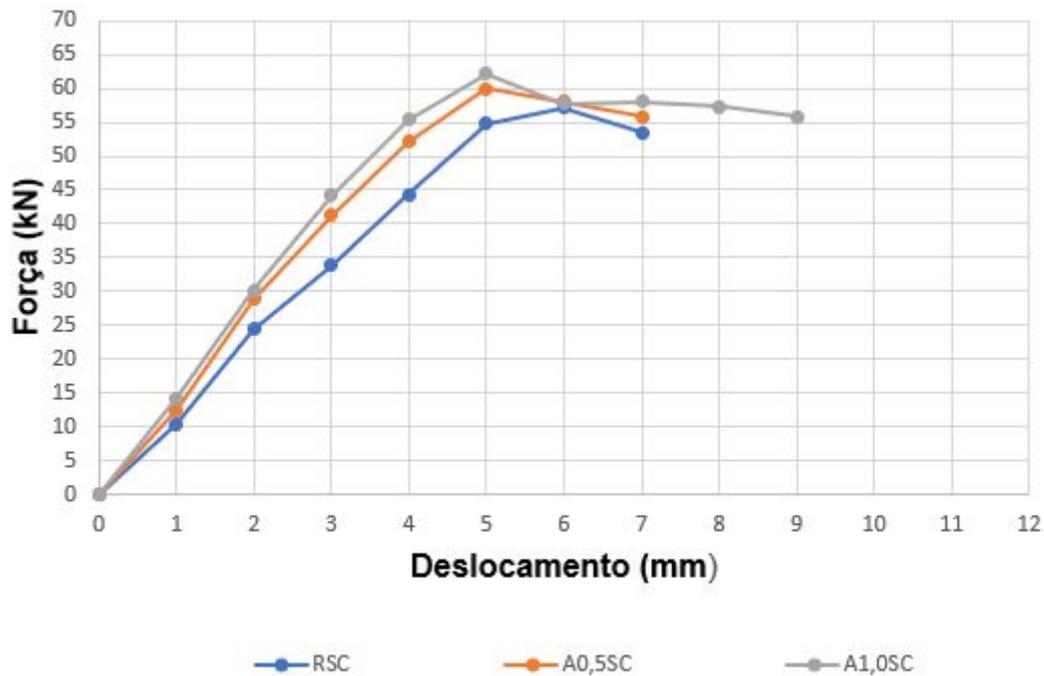
Gráfico 7 - Resistência à tração na flexão - vigas sem corrosão

Com base nos dados analisados no Gráfico 7, analisando a curva força x deslocamento, observou-se que as vigas com adição de 0,50% (A0,5SC) e 1,00% (A1,0SC) de fibra de PET, tiveram seu pico de resistência máxima com 5 mm de deslocamento, enquanto a viga referência sem adição de fibra de PET (RSC) apresentou seu pico de resistência máxima no deslocamento de 6 mm. Ainda das 3 vigas sem corrosão a que apresentou a maior resistência (62,10 kN) foi a A1,0SC, ficando 3,38% superior a viga A0,5SC e 8,05% superior a viga RSC. Além disso quando observado o comportamento da resistência associada ao deslocamento, a viga com adição de 1,00% de fibra de PET apresentou melhores resultados, uma vez que após o rompimento e aparecimento das primeiras fissuras, a viga em questão ainda conseguiu manter a resistência por um período superior as outras vigas analisadas, atingindo um pico de 9 mm de deslocamento e uma resistência de 55,8 kN.

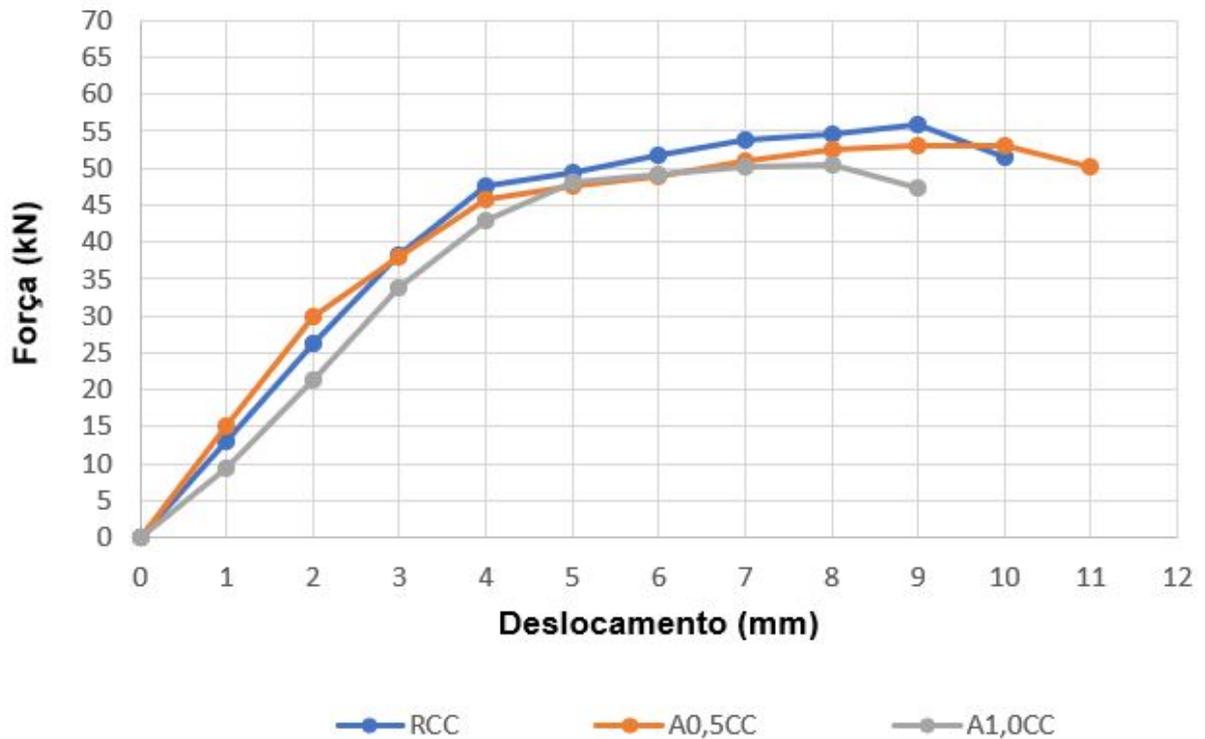
Gráfico 8 - Resistência à tração na flexão - vigas com corrosão

No Gráfico 8 pode ser analisada a curva de força x deslocamento para as vigas submetidas ao processo de corrosão acelerada. É possível observar que as três vigas demonstraram comportamento semelhante em resistência e deslocamento. A viga com adição de 1,0% de fibra de PET (A1,0CC) obteve seu pico de resistência com um deslocamento de 8 mm. A viga referência (RCC) foi a que apresentou o maior pico de resistência, porém após atingir sua carga máxima teve uma queda brusca de resistência, enquanto a viga com adição de 0,5% de PET (A0,5CC) foi a que apresentou uma perda de resistência mais uniforme, após atingir seu pico máximo de resistência, se comparada com as demais vigas.

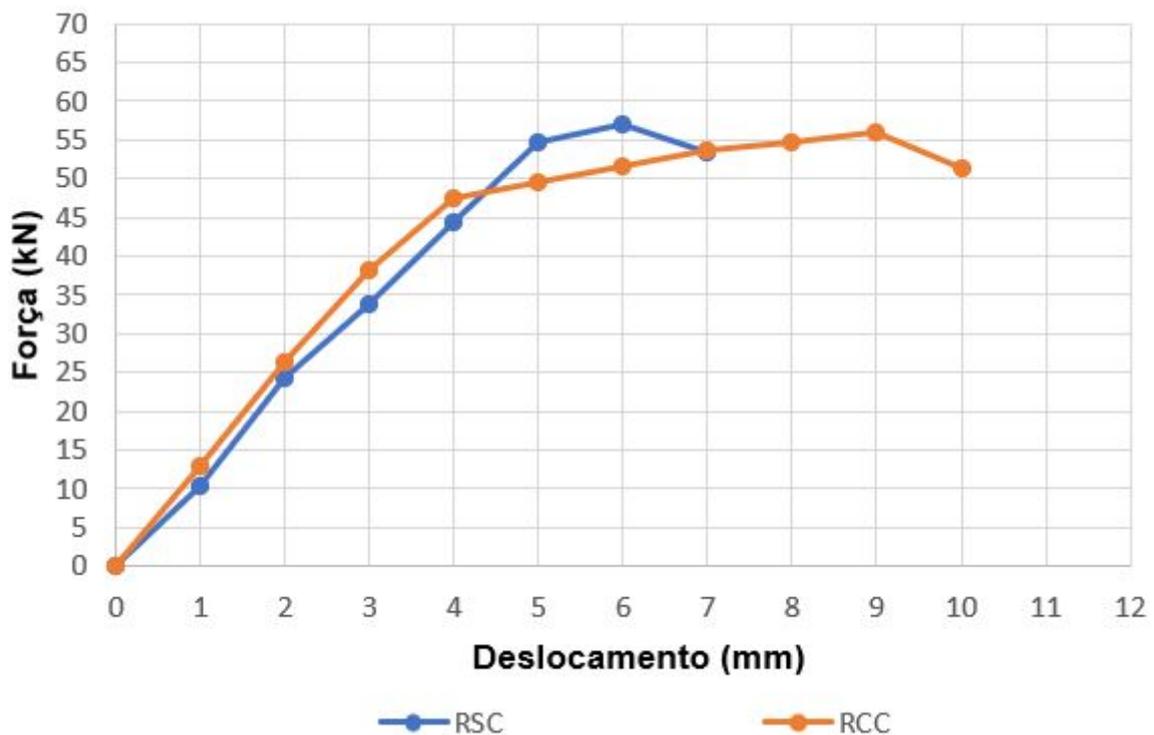
Gráfico 9 - Resistência à tração na flexão - vigas referência

No Gráfico 9, são expostas as curvas força x deslocamento das duas vigas referência (RSC e RCC), onde pode ser observada uma expressiva diferença no deslocamento máximo e resistência entre as vigas. As duas vigas apresentaram resultados semelhantes até atingirem um deslocamento de 4 mm, onde neste ponto a viga referência sem corrosão (RSC) passa a atingir resistências superiores, tendo sua resistência máxima no deslocamento de 6 mm, enquanto a viga submetida ao processo de corrosão acelerada, apesar de apresentar uma resistência inferior, consegue resistir por mais tempo, tendo seu pico de resistência no deslocamento de 9 mm. A resistência inferior pode ser explicada pela perda de seção das armaduras.

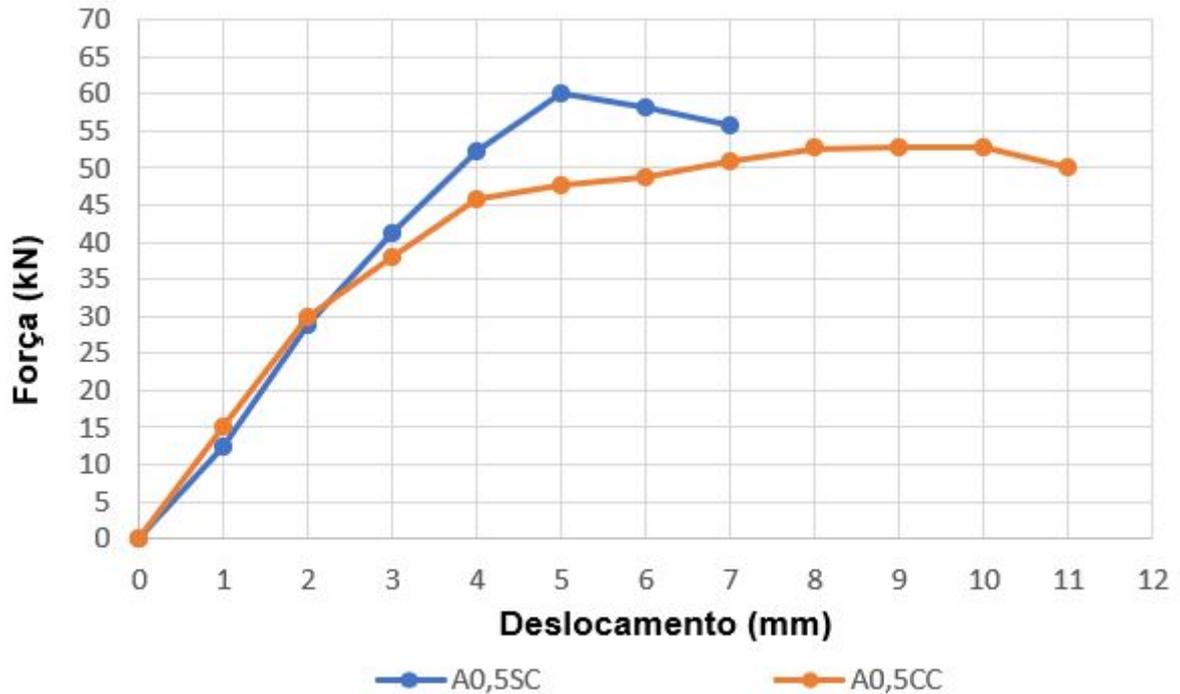
Gráfico 10 - Resistência à tração na flexão - vigas com adição de 0,50% de PET

No Gráfico 10, assim como no Gráfico 9, a viga com adição de 0,50% que não passou pelo processo de corrosão (A0,5SC) apresentou resistência superior se comparada a viga com adição de 0,50% que foi submetida ao processo de corrosão (A0,5CC). Porém, novamente, a viga com corrosão, apesar de apresentar resistência inferior (13,42%), suportou as solicitações por mais tempo, chegando a um deslocamento de 11 mm. Estes resultados podem estar ligados à característica de ductilidade das fibras. Essa característica não aumenta a resistência mecânica, porém, funciona evitando a fissuração, fazendo, assim, com que o concreto aguente por mais tempo a mesma carga. Ainda, essa característica pode estar associada ao processo de corrosão, o que garante a peça de concreto tenha uma maior vida útil, ou seja, que a viga suporte a carga excessiva por um período maior de tempo, diferentemente da viga sem corrosão onde, no momento que atinge seu pico de resistência mecânica sofre uma queda brusca e repentina de suporte das cargas aplicadas.
