UNIVERSIDADE DO VALE DO TAQUARI
CURSO DE ENGENHARIA CIVIL

Análise do comportamento mecânico de vigas de concreto armado com adição de fibras de garrafa PET (politereftalato de etila), submetidas a corrosão acelerada pelo método CAIM

Monografia apresentada na disciplina de Trabalho de Conclusão II, do curso de Engenharia Civil, da Universidade do Vale do Taquari Univates, como parte da exigência para obtenção do título de Bacharel(a) em Engenharia Civil.

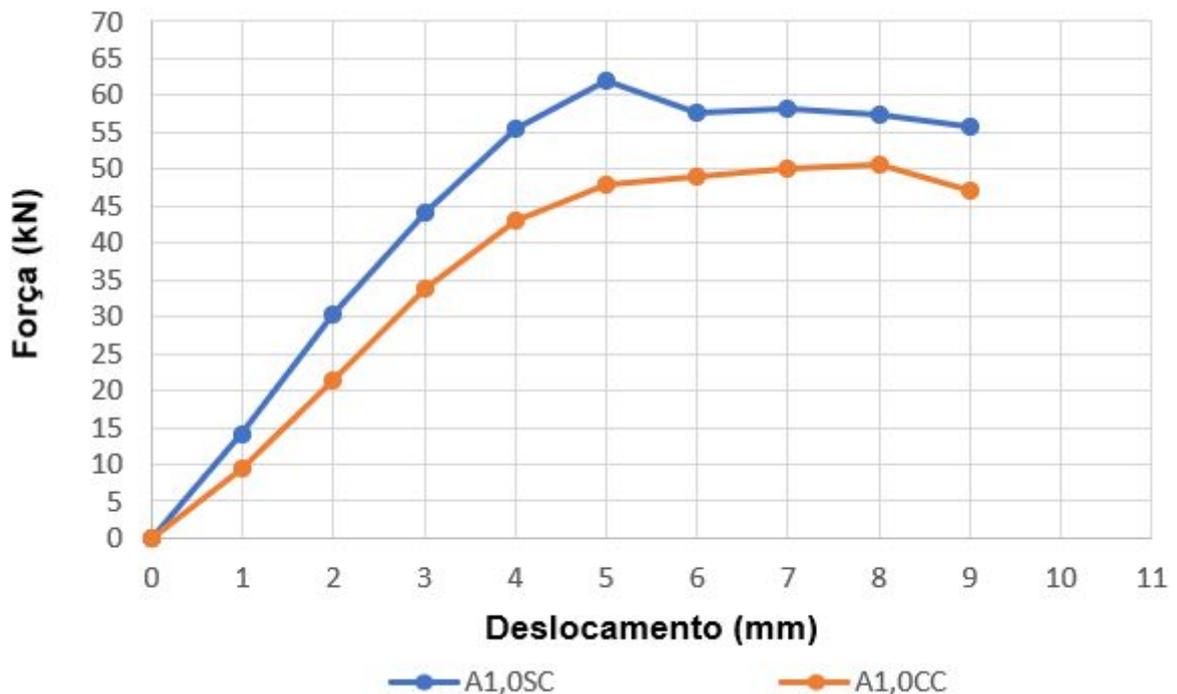
Gráfico 11 - Resistência à tração na flexão - vigas com adição de 1,00% de PET

No Gráfico 11 é possível observar que inicialmente as vigas com adição de 1,00% de fibras de PET sem o processo de corrosão (A1,0SC) e as vigas com adição de 1,00% de fibras de PET submetidas ao processo de corrosão (A1,0CC) apresentaram comportamento semelhante às demais vigas ensaiadas e aos gráficos apresentados anteriormente. Porém, ao se aproximarem do ponto máximo de resistência, as vigas A1,0SC e A1,0CC, diferentemente das vigas referência e com 0,50% de adição, apresentaram uma curva de perda de resistência semelhante, o que leva à conclusão que a adição de 1,00% de fibra de PET não é capaz de auxiliar no processo de corrosão, pois além de apresentar resistência inferior, na casa de 29,37%, ainda não é capaz de aumentar o deslocamento da viga.

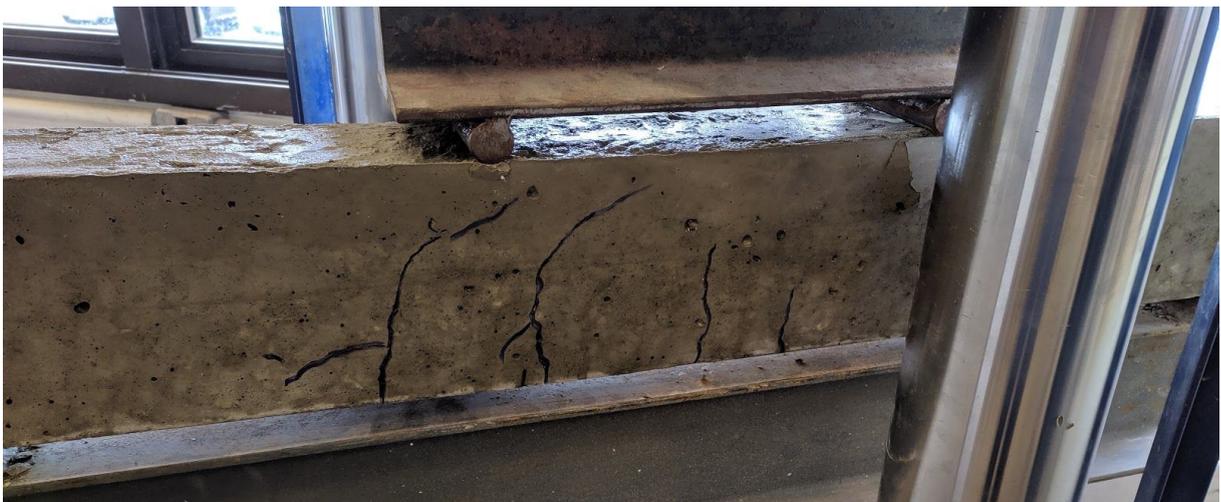
Figura 31 - Fissuração viga RSC

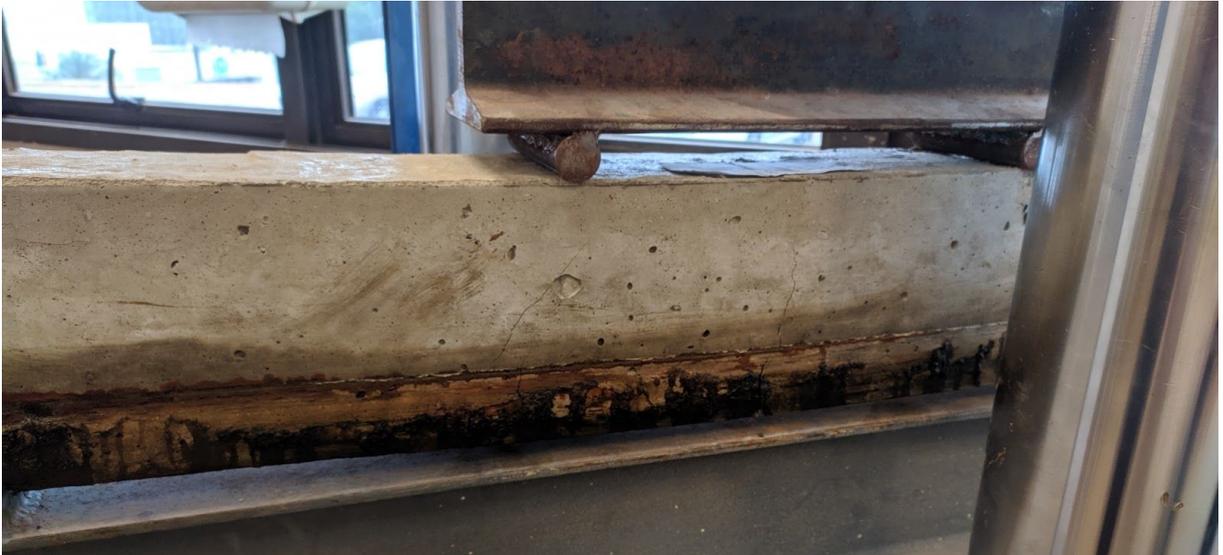
Figura 32 - Fissuração viga RCC

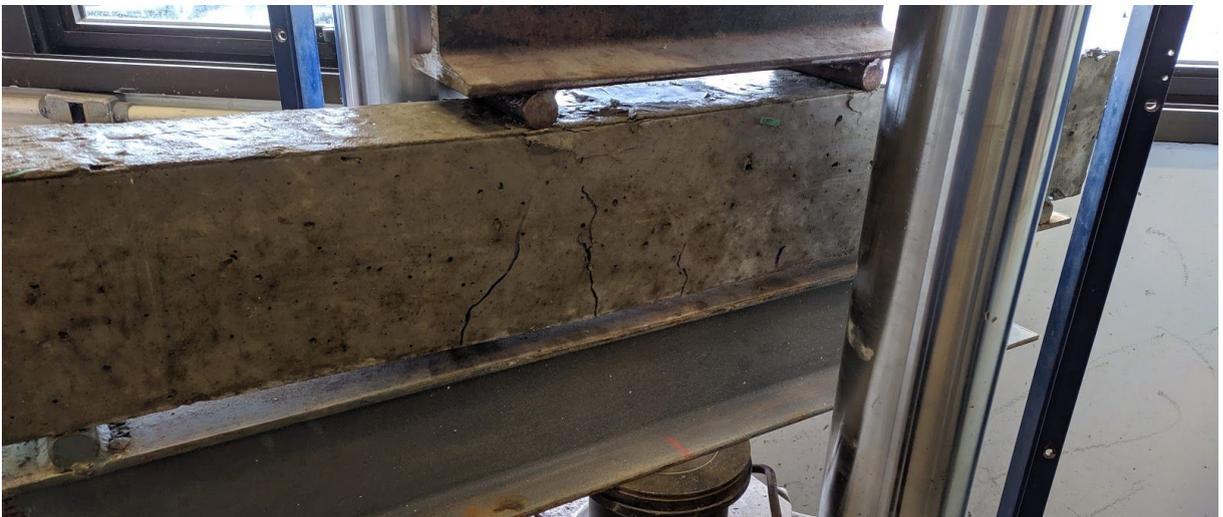
Na Figura 33 é apresentada a viga com adição de 0,5% de fibra de PET que não passou pelo processo de corrosão. Já na Figura 34 pode ser observada a viga com adição de 0,5% de fibra de PET que foi submetida ao processo de corrosão, nota-se que a mesma desenvolveu fissuras com maior espessura se comparada com a viga A0,5SC.

Figura 33 - Fissuração viga A0,5SC

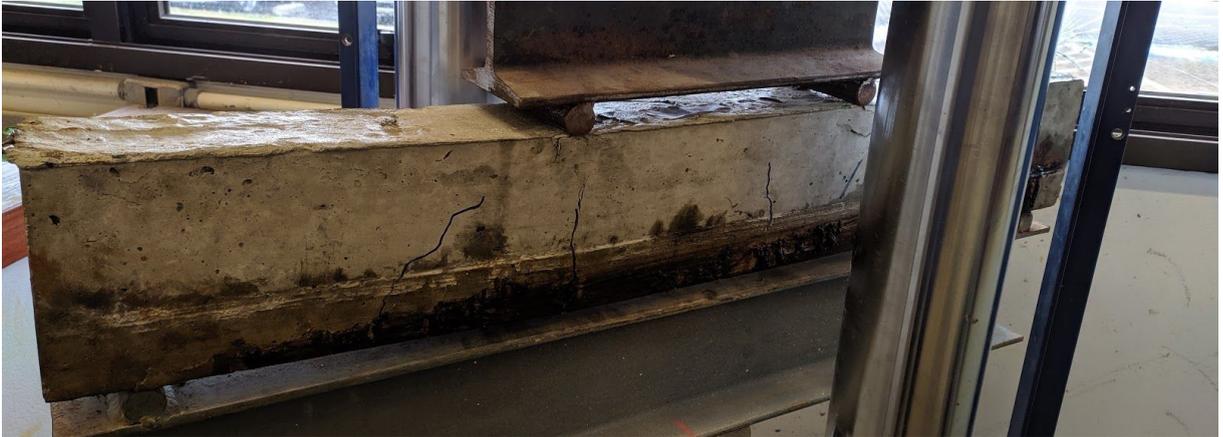
Figura 34 - Fissuração viga A0,5CC

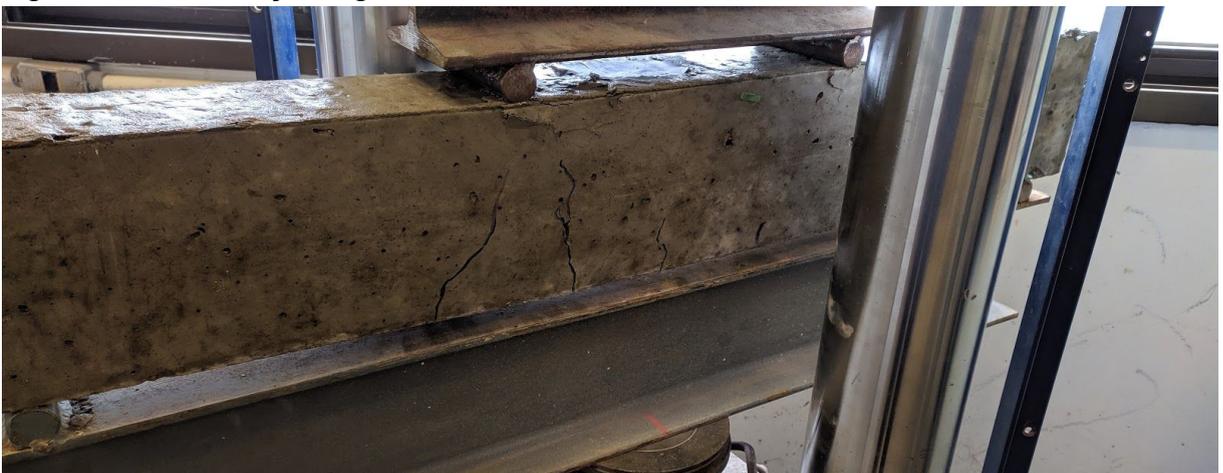
Nas Figuras 35 e 36 são apresentadas as vigas com adição de 1,0% de fibra de PET. Na Figura 35 é apresentada a viga que não foi submetida ao processo de corrosão. Nela pode ser observado que aparecem fissuras por flexão e uma leve fissura ocasionada por cisalhamento, ao passo que, a Figura 36 refere-se a viga submetida ao processo de corrosão, onde é possível notar fissuras mais aparentes de cisalhamento e com maior espessura. Estes resultados podem ter sido ocasionados pela perda de seção dos estribos.

Figura 35 - Fissuração viga A1,0SC

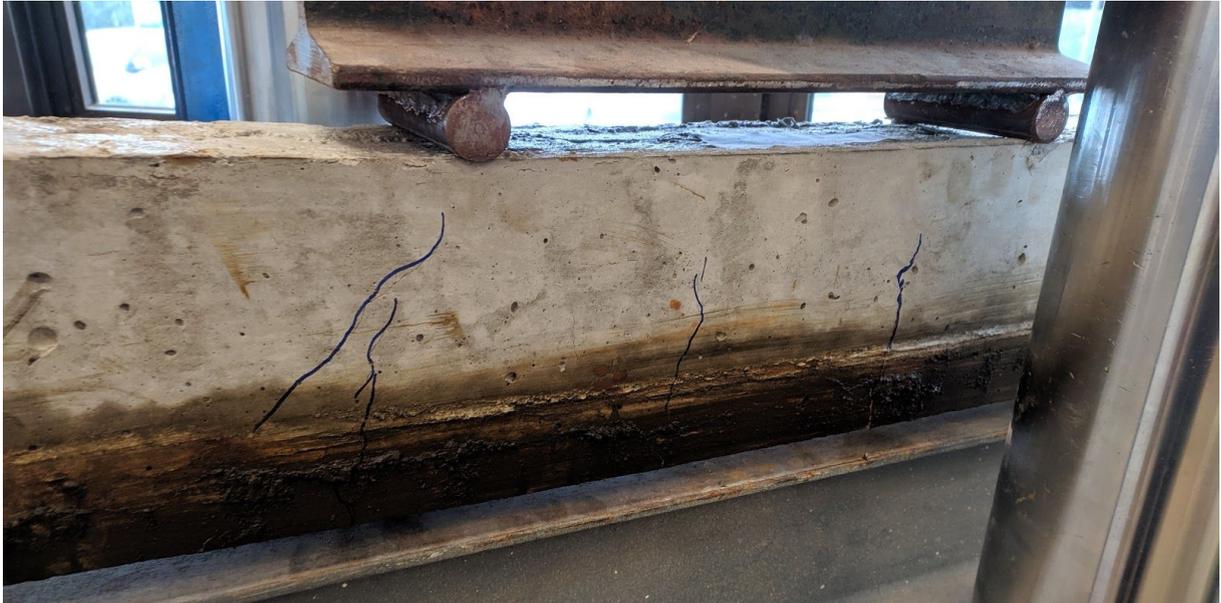
Figura 36 - Fissuração viga A1,0CC

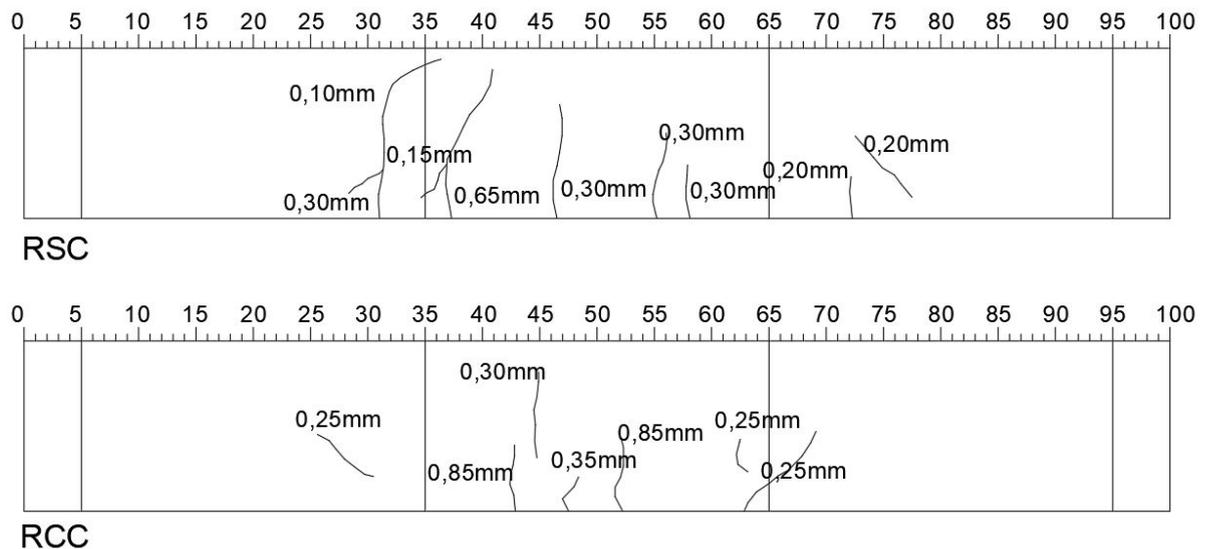
Figura 37 - Mapeamento da fissuração vigas RSC e RCC

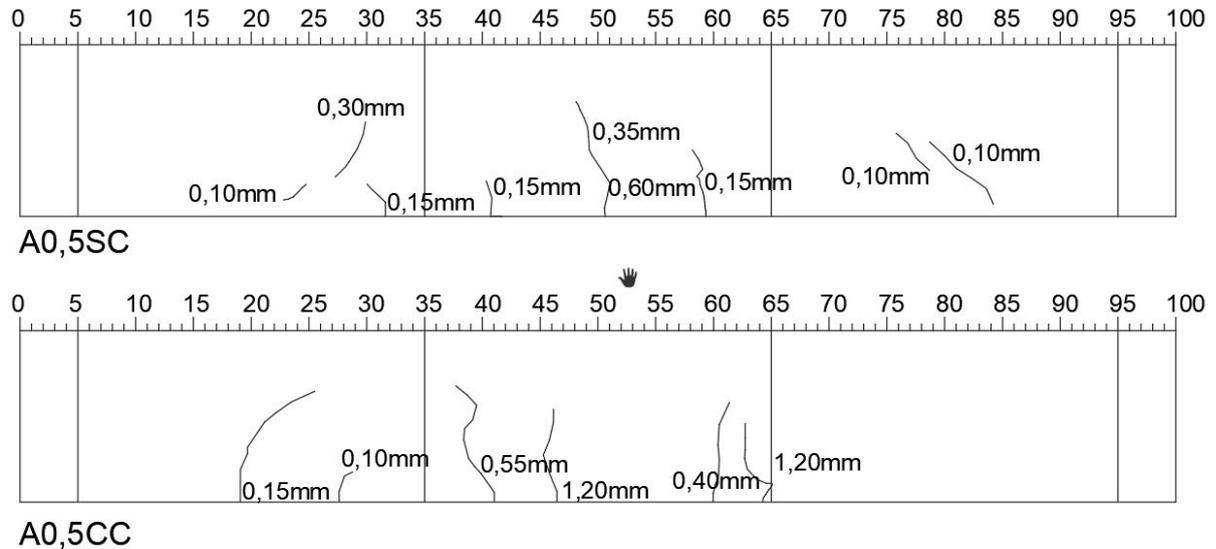
Figura 38 - Mapeamento da fissuração vigas A0,5SC e A0,5CC

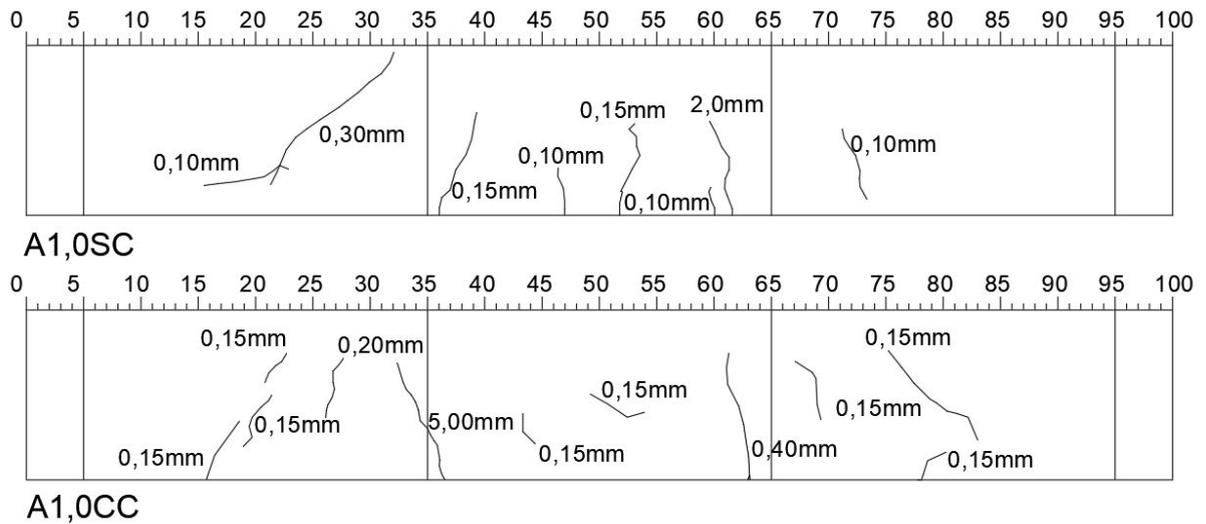
Figura 39 - Mapeamento da fissuração vigas A1,0SC e A1,0CC
