UNIVERSIDADE DO VALE DO TAQUARI
PÓS GRADUAÇÃO EM ENGENHARIA DE SEGURANÇA D TRABALHO

**RISCOS ERGONÔMICOS NA CONSTRUÇÃO CIVIL
UM ESTUDO DE CASO**

Trabalho de Conclusão de Curso de Pós-Graduação apresentado na Universidade do Vale do Taquari, como parte dos requisitos para a obtenção do título de Bacharel em Engenharia de Segurança do Trabalho.

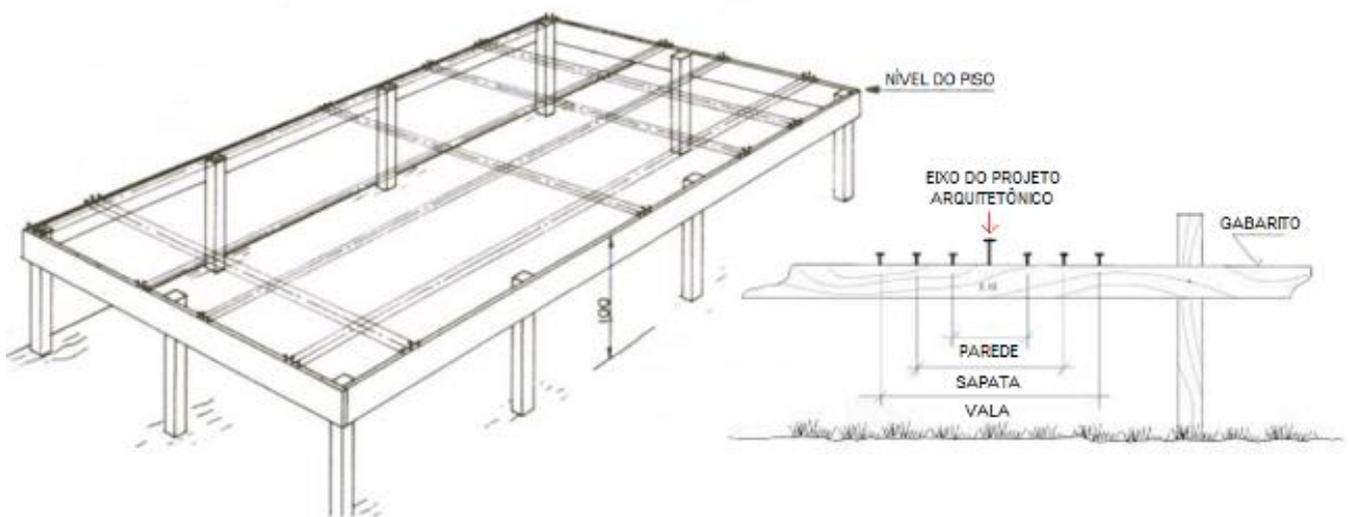
Figura 2 – Gabarito de locação

Para um melhor entendimento, a Figura 2 a seguir nos mostra um gabarito montado com todos os itens acima listados.

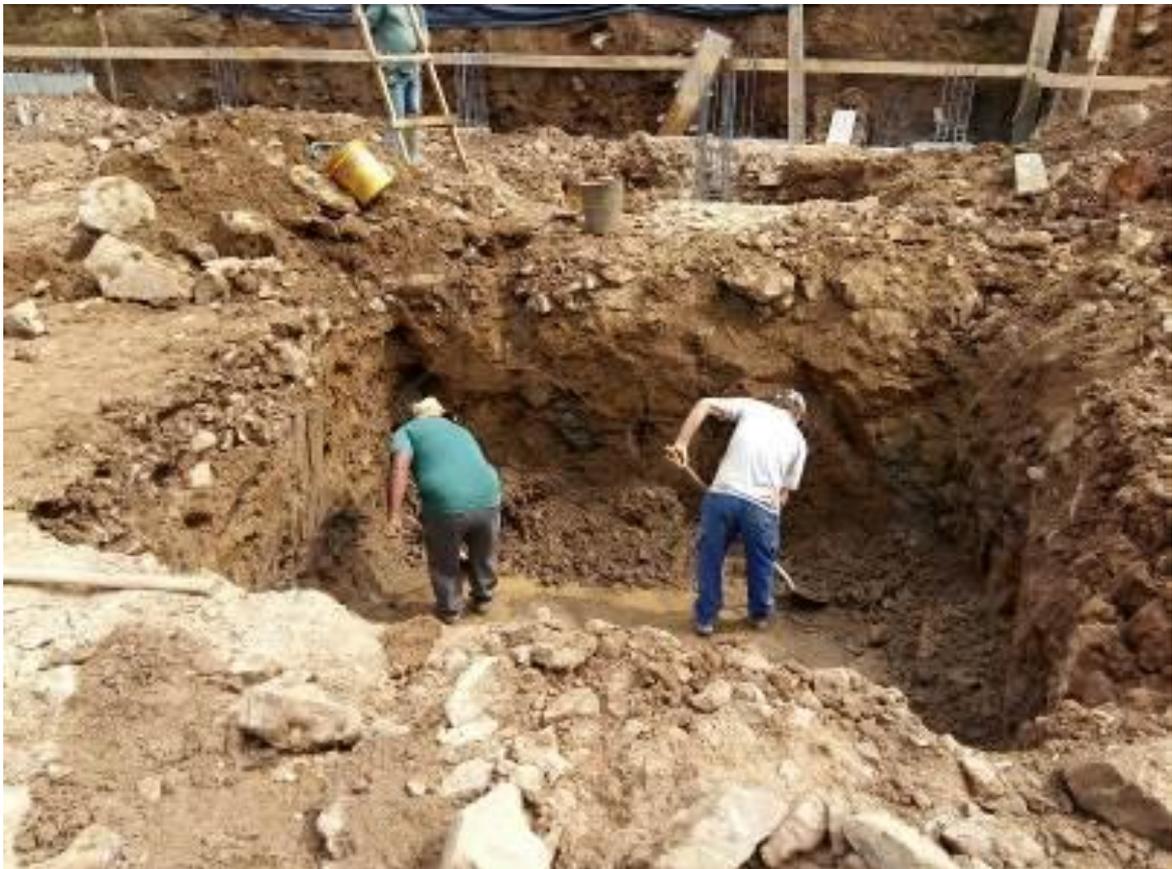
Figura 3 – Execução de sapata

A Figura 3 a seguir, mostra a execução de fundação direta por sapata.

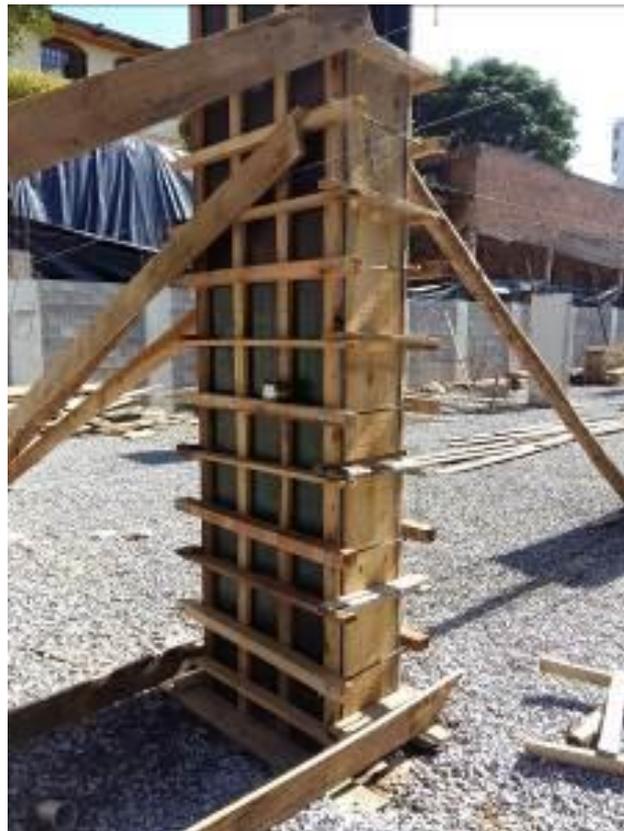
Figura 4 – Formas de madeira para pilares

A Figura 4 a seguir, mostra a execução das formas de um pilar, com os elementos mencionados.

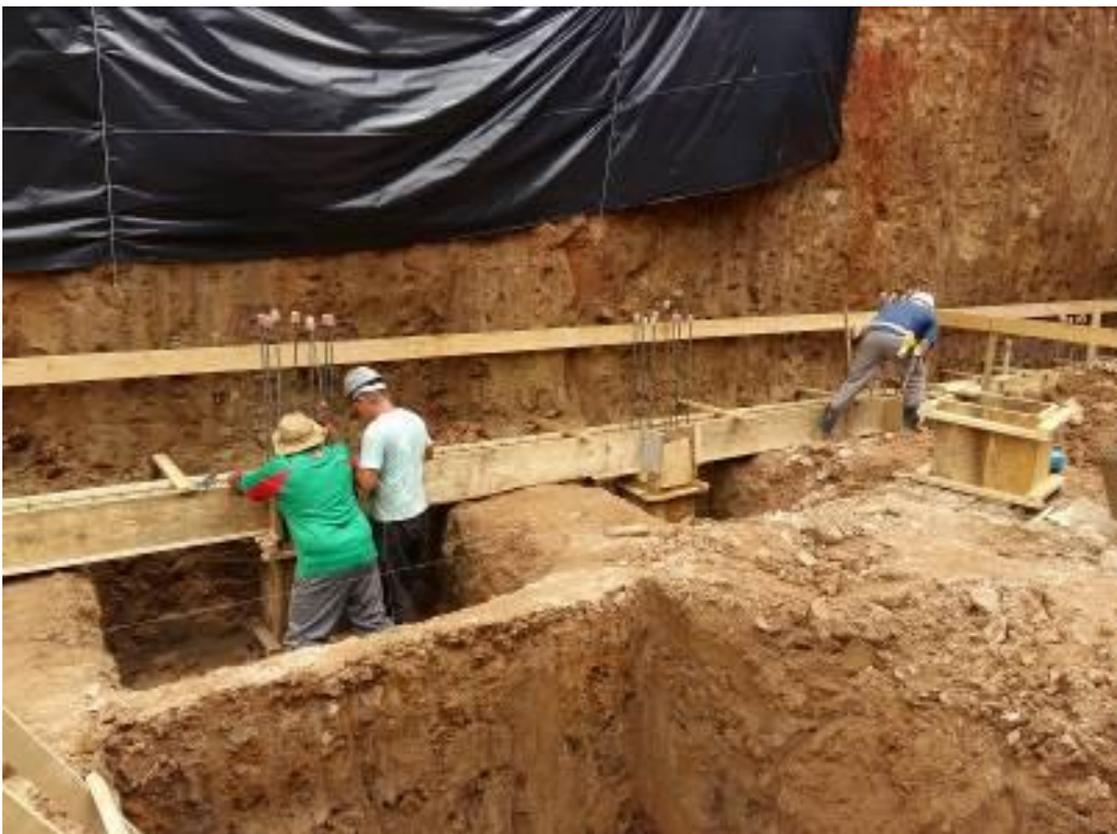
Figura 5 – Formas de madeira para vigas

A Figura 5 mostra a execução de formas de madeira para vigas, nesse caso vigas de baldrame apoiadas no solo, sem a necessidade de escoras adicionais.

O processo é extremamente artesanal, com o recorte das tábuas feita *in loco*, conforme necessidade. Problemas também podem ocorrer devido à falta de pregos para fixação das tábuas, ou falta de gravatas de travamento da parte superior, ocasionando a abertura das tábuas e o embarrigamento lateral da viga.

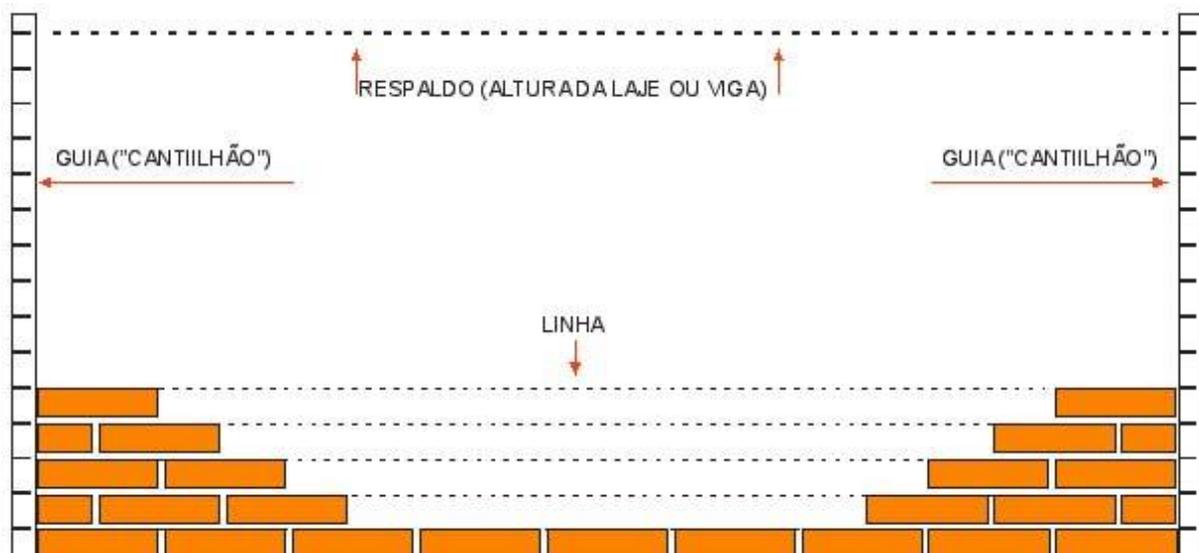
Figura 6 – Execução de alvenaria

Posteriormente, Calçada (2014) mostra que o assentamento das fiadas seguintes é feito com argamassa, porém faz destaque para que os blocos utilizados sejam colocados de tal forma que uma fiada não fique alinhada com a fiada seguinte superior, conforme Figura 6 a seguir.

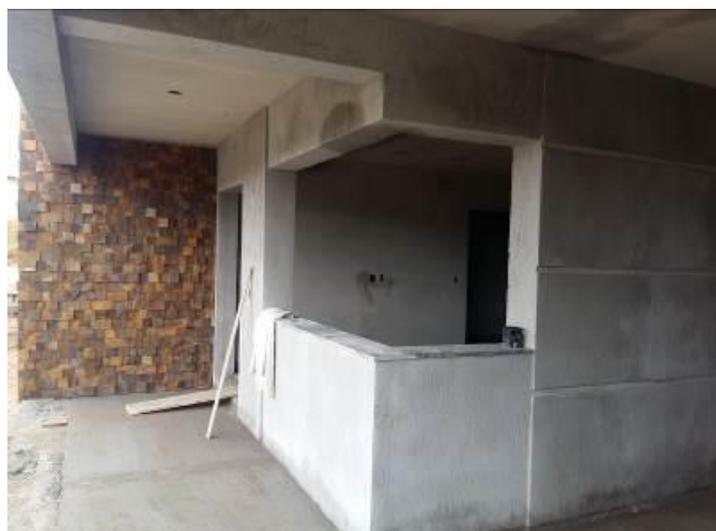
Figura 8 – Execução de acabamento

Na Figura 8 a seguir, podemos ver uma residência com o processo de acabamento finalizado, tendo sido executado chapisco, emboço e reboco para receber pintura, como também chapisco e emboço para receber revestimento de pedra em seu volume central (já executado).

Na Figura 9 a seguir, é mostrado a mesma residência da Figura 8 do capítulo 2.3.4.7, porém com a pintura finalizada, proporcionando a ela, uma aspecto visual mais atraente e limpo.

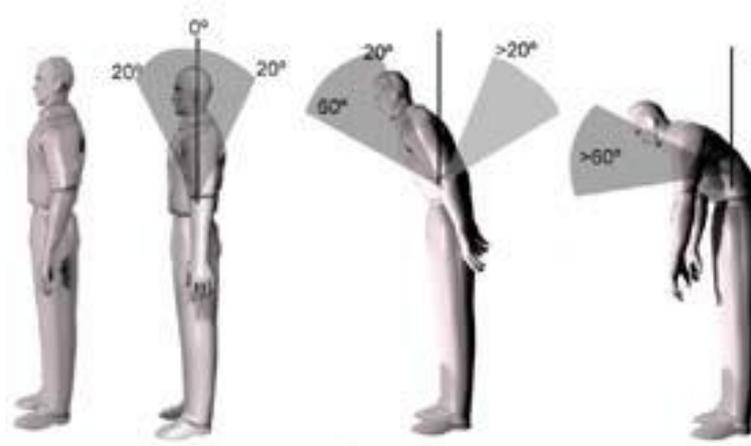
Figura 10 – Posições do tronco

Pontos	Posição
1	O tronco é reto.
2	O tronco é entre 0 e 20 graus de flexão ou 0 e 20 graus de extensão.
3	O tronco é entre 20 e 60 graus de flexão ou mais de 20 graus de extensão.
4	O tronco é dobrado 60 graus.

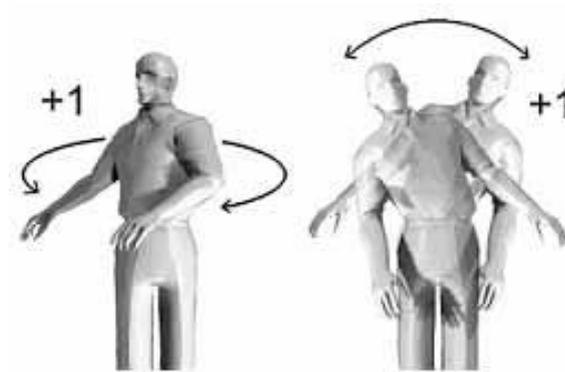
Figura 11 – Flexão e torção do tronco

Pontos	Posição
+1	Há torção ou flexão lateral do tronco.

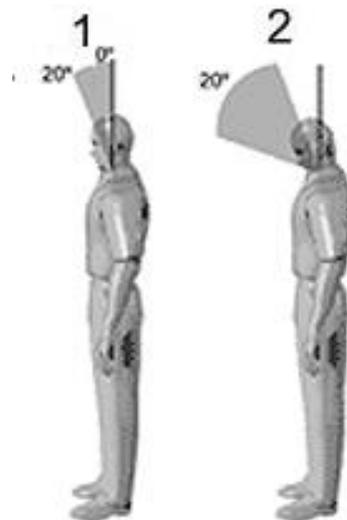
Figura 12 – Posições do pescoço

Pontos	Posição
1	O pescoço é entre 0 e 20 graus de flexão.
2	O pescoço é dobrado mais do que 20 graus ou estendida.

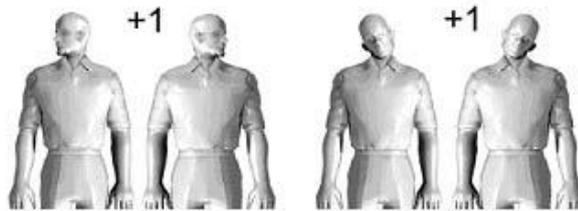
Figura 13 – Flexão e torção do pescoço

Pontos	Posição
+1	Há torção e / ou flexão lateral do pescoço.

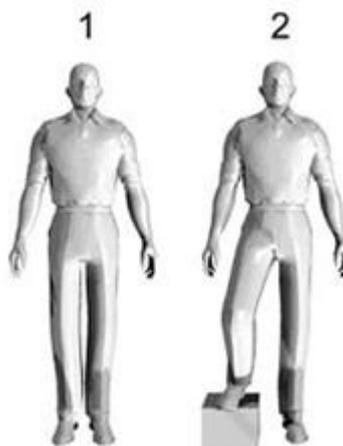
Figura 14 – Posição das pernas

Pontos	Posição
1	Bilateral, a pé ou sentado.
2	Posição unilateral, apoiado ou posição instável.

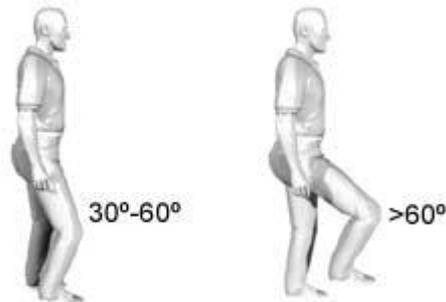
Figura 15 – Flexão dos joelhos

Pontos	Posição
+1	Há uma dobra ou ambos os joelhos entre 30 e 60 °.
2	Não dobrar um ou ambos os joelhos acima de 60 ° (exceto postura sentada).

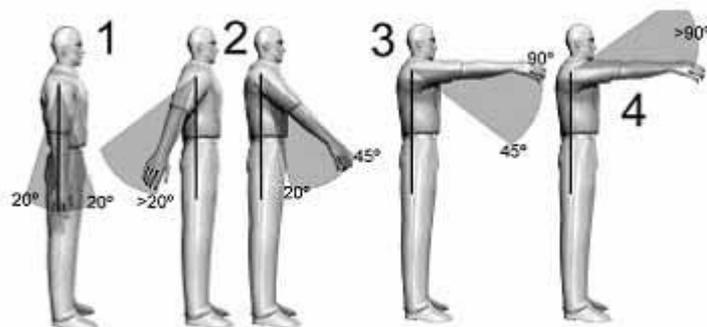
Figura 16 – Posição dos braços

Pontos	Posição
1	O braço é entre 0 e 20 graus de flexão ou 0 e 20 graus de extensão.
2	O braço é entre 21 e 45 graus de flexão ou mais de 20 graus de extensão.
3	O braço é entre 46 e 90 graus de flexão.
4	Braço é dobrado mais do que 90 graus.

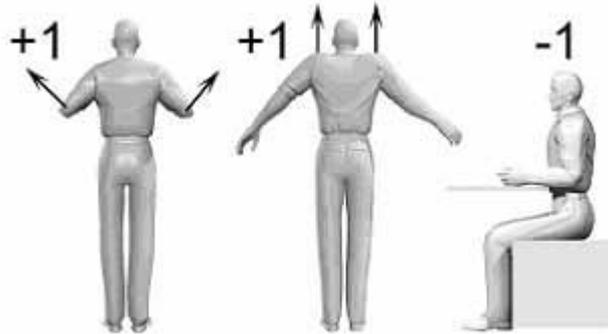
Figura 17 – Abdução, elevação de ombro e apoio dos braços

Pontos	Posição
+1	O braço é abduzido ou girado.
+1	Ombro elevado
-1	Braço apoiado.

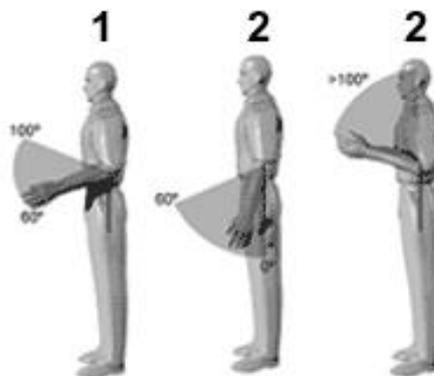
Figura 18 – Posições do antebraço

Pontos	Posição
1	O antebraço é entre 60 e 100 graus de flexão.
2	O antebraço é flexionado abaixo de 60 graus ou acima de 100 graus.

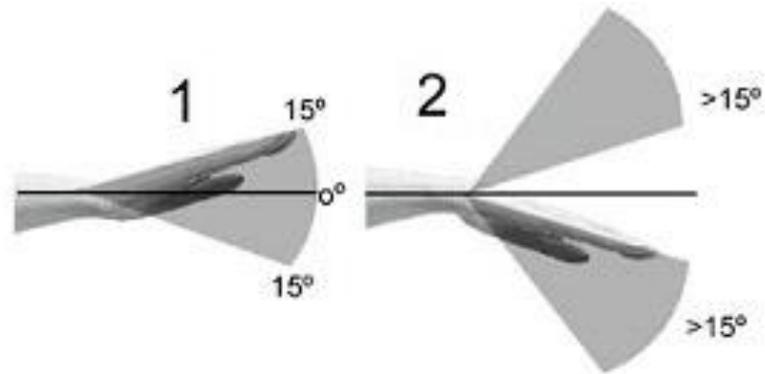
Figura 19 – Posição dos pulsos

Pontos	Posição
1	O pulso é entre 0 e 15 graus de flexão ou extensão.
2	O pulso é flexionado ou estendido ao longo de 15 graus.

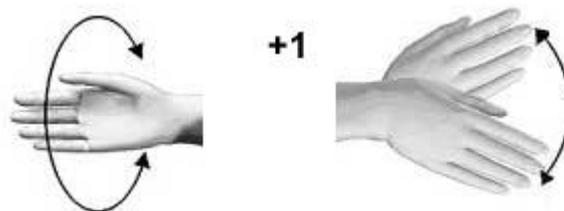
Figura 20 – Rotação de desvio lateral dos pulsos

Pontos	Posição
+1	Há torção ou desvio lateral do punho.

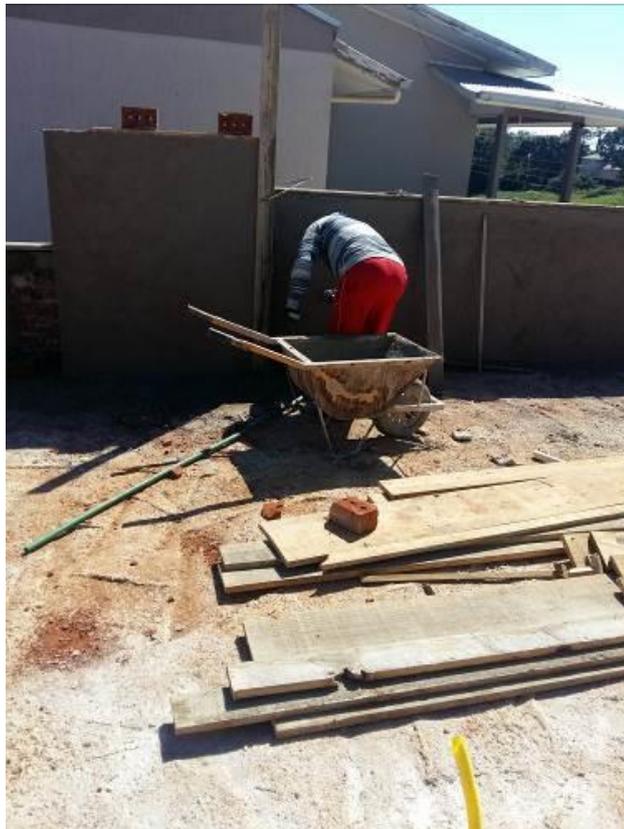
Figura 33 – Pedreiro – Rebocar paredes baixas

Na Figura 33, o pedreiro executa o reboco interno da platibanda da residência com uso de desempenadeira, a qual apresenta boa pega. O pedreiro apanha a argamassa no carrinho de mão atrás dele, girando o tronco diversas vezes, após

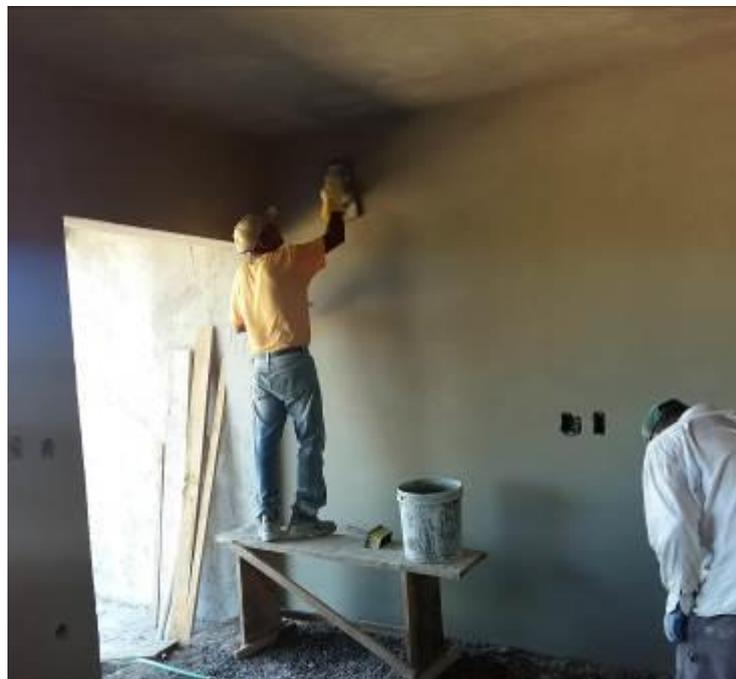
Figura 35 – Pedreiro – Rebocar paredes altas

Na Figura 35, o pedreiro executa o reboco interno da residência, próximo do teto. A tarefa se assemelha a descrita no capítulo 4.2.1 pois trata-se novamente de rebocar paredes, porém nesse caso, a parede a ser rebocada encontra-se a um nível acima do ombro do pedreiro, exigindo esforços e posturas diferenciadas. Novamente ele utiliza desempenadeira para a execução da atividade a qual apresenta boa pega. O pedreiro apanha a argamassa no balde ao lado dele, girando o tronco e se agachando diversas vezes, após colocar o material na empenadeira, faz movimentos circulares contínuos e por longo períodos, afim de regularizar o reboco.

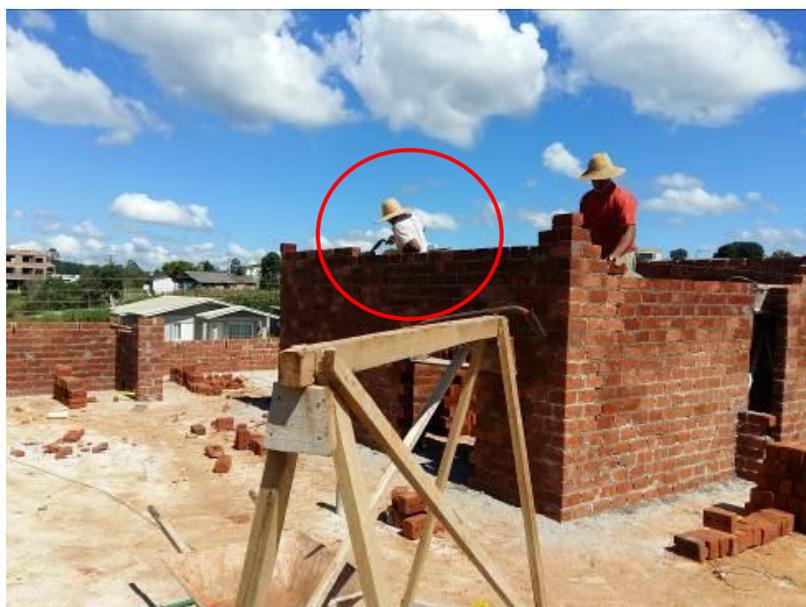
Figura 37 – Pedreiro – Assentar tijolos

Na Figura 37, o pedreiro realiza a tarefa de assentar tijolos a fim de elevar a alvenaria onde se encontra a caixa d'água da residência. Durante o período observado, os pedreiros realizavam a atividade a nível da cintura, pois estavam sobre andaimes, sendo uma prática acertada. Ambos os trabalhadores faziam uso de colher de pedreiro, a qual proporciona boa pega, pois se consegue o fechamento correto da mão e a aderência esperada.

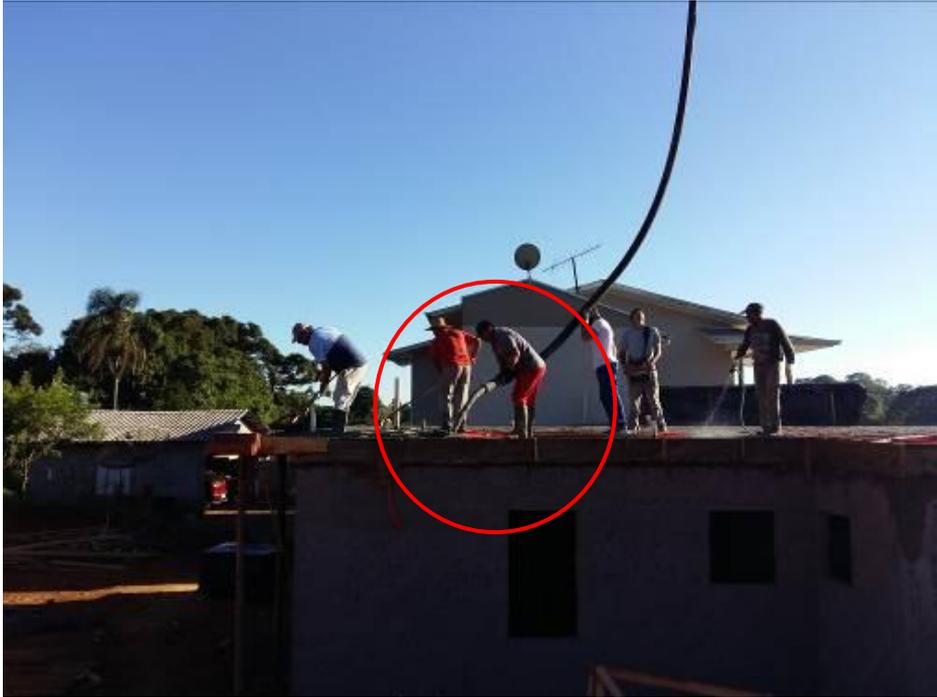
Figura 39 – Pedreiro – Concretagem através de caminhão-bomba

Na Figura 39, o pedreiro realiza a tarefa de concretagem da laje de cobertura da residência, tal tarefa hoje em dia, mesmo em obras de pequeno porte, é realizada através de caminhão-bomba com lançamento de concreto usinado através de uma mangueira adequado ao serviço. O pedreiro realiza a atividade com uma postura indevida, inclinando e rotacionando o tronco para manusear a mangueira que apresenta carga maior que 10kg, esta por sua vez, apresenta um diâmetro considerável, ocasionando também em uma pega desajustada.

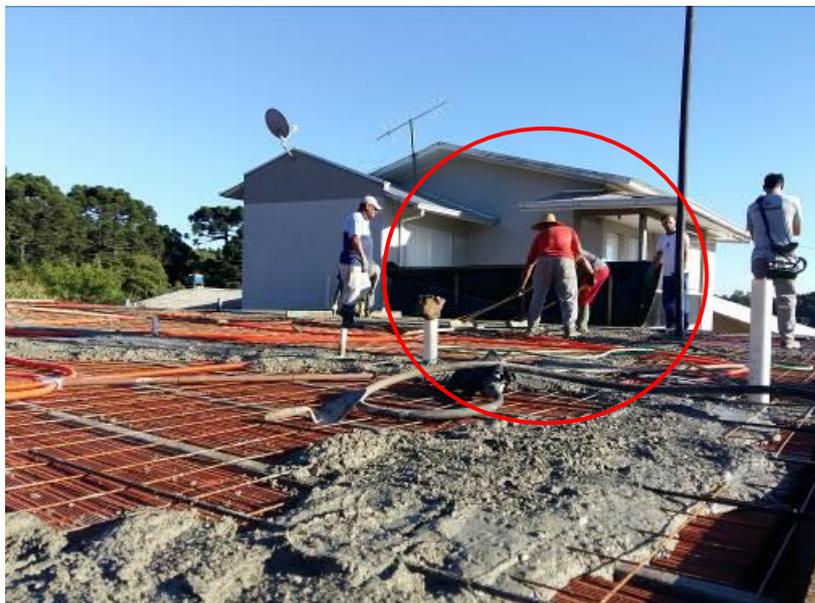
Figura 41 – Pedreiro – Sarrafeamento do concreto

Na Figura 41, o pedreiro realiza a tarefa de sarrafeamento do concreto, geralmente utilizando uma régua de alumínio ou madeira, sendo a segunda mais utilizada em obras de pequeno porte. O pedreiro realiza a atividade com o tronco inclinado e rotacionado, pescoço rotacionado para o lado, pernas levemente dobradas, além de movimentos repetitivos e permanência na atividade por longos períodos. Quanto a régua utilizada, apresenta bom diâmetro e boa aderência, proporcionando boa pega do instrumento.

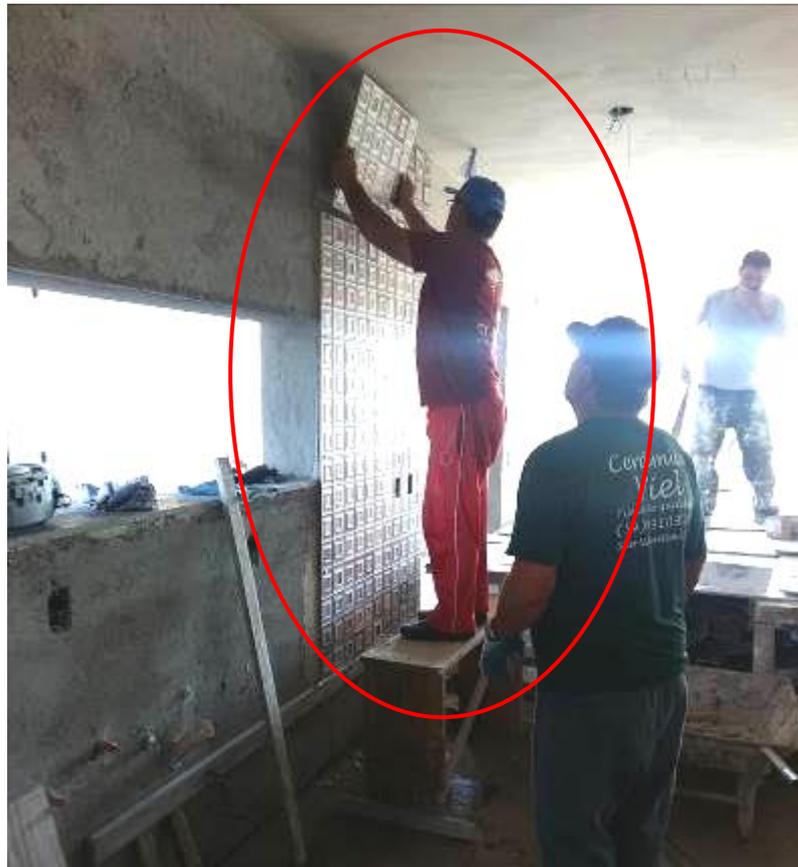
Figura 43 – Pedreiro – Colocação de azulejos

Na Figura 43, o pedreiro realiza a tarefa de colocação de azulejos utilizando apenas um martelo de borracha para assentá-lo corretamente após a colocação, dando leves batidas na peça cerâmica. O pedreiro realiza a atividade com o tronco ereto, pescoço levemente inclinado para trás e pernas esticadas, apresenta boa pega quando faz uso do martelo de borracha, porém quando utiliza as mãos para levantar o azulejos a pega é desajeitada e pouco confortável, exercendo muita força nos dedos.

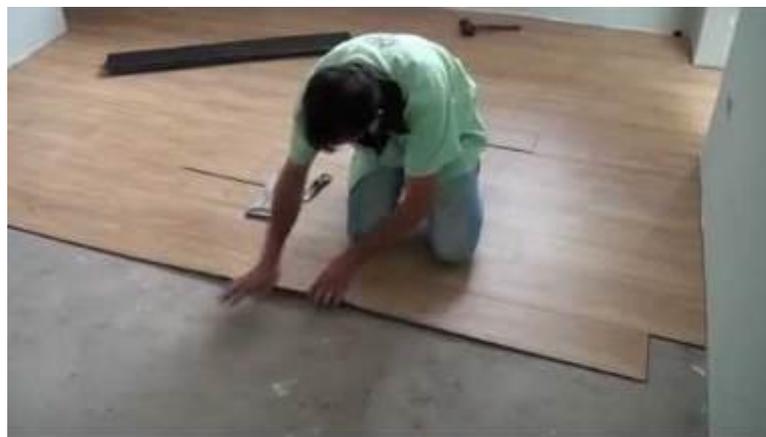
Figura 45 – Pedreiro – Colocação de piso laminado

Na Figura 45, o pedreiro realiza a tarefa de colocação de piso laminado utilizando apenas um martelo de borracha assim como na tarefa descrita no item

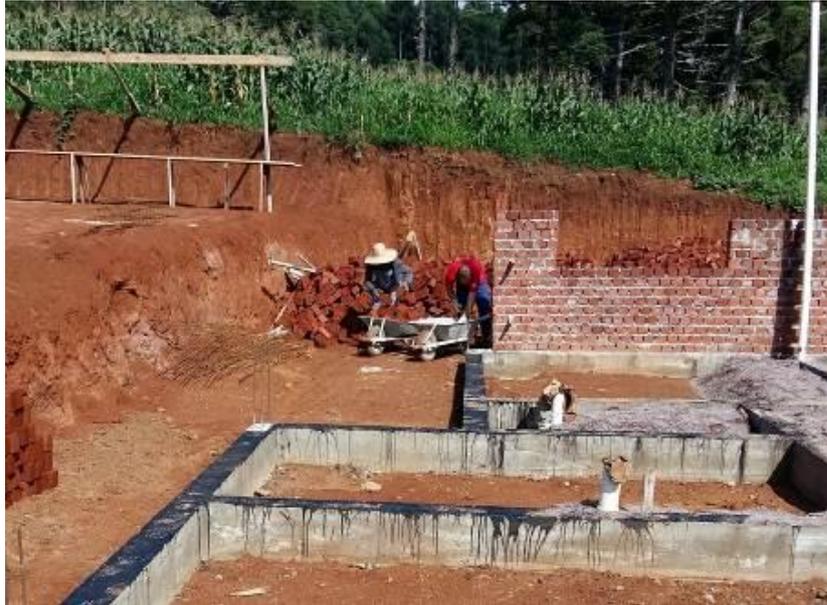
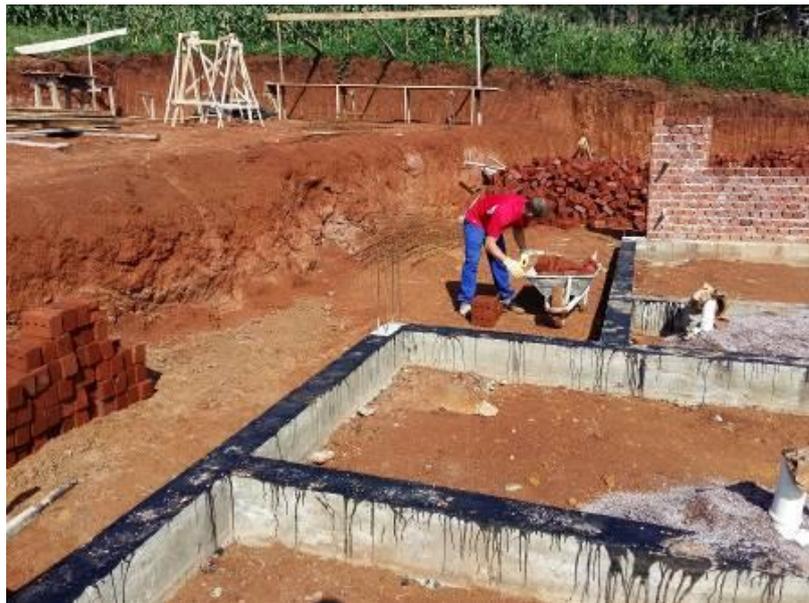
Figura 47 – Servente – Carregar tijolos

O servente realiza a atividade de carregar e descarregar tijolos com o tronco e o pescoço inclinados e rotacionados, enquanto realiza movimentos repetitivos. A pega é ruim, porém faz uso de luva com superfície de borracha, o que torna a pega razoável por aumentar consideravelmente o atrito com o material.

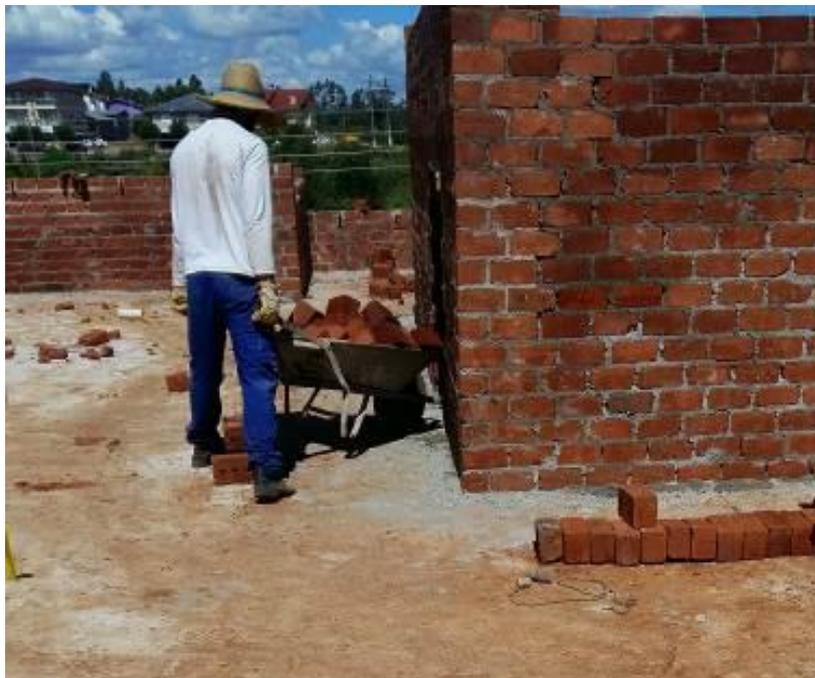
Figura 50 – Servente – Transportar tijolos

O servente realiza a atividade com o tronco ereto, pescoço levemente inclinado para frente, andando e com peso superior a 40kg, permanecendo nessa posição por mais de um minuto. A pega é boa, pois os braços do carrinho de mão apresentam um diâmetro adequado para o fechamento da mão e o servente faz uso de luvas com superfície aderente.

Quanto aos processos, como foi mencionado no item 4.3.1, obras de pequeno porte exigem a tarefa de transporte manual de carga, especialmente de tijolos, pois as empresas fornecedoras acabam não possuindo sistema de paletização e descarga adequada, exigindo esforços manuais dos operários da obra.

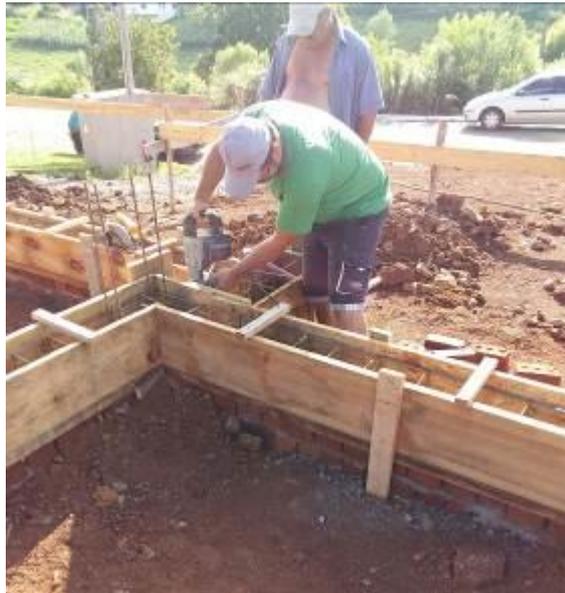
Figura 52 – Eletricista / Encanador – Romper parede para passagem de tubulação

Na Figura 52, o eletricista/encanador realiza a tarefa de romper parede para colocar esperas para futura passagem da tubulação de destinação final sanitária e pluvial, tal tarefa em obras sem muito controle é comum, pois o trabalhador não está sempre presente na obra e alguns serviços como esperas de tubulação acabam não sendo deixadas quando deveriam, acarretando em trabalhos desnecessários. O trabalhador realiza a atividade com uma postura indevida, inclinando o tronco e o pescoço para manusear o martetele que apresenta carga em torno de 5kg, este por sua vez, apresenta um boa pega considerando o fechamento das mãos de quem o manuseia.

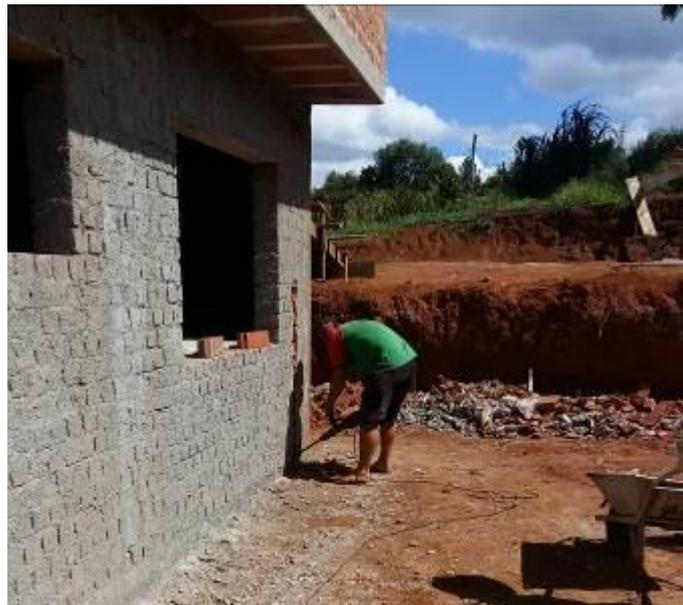
Figura 54 – Eletricista / Encanador – Abrir canaletas com auxílio de martelete rompedor

Na Figura 54, o eletricista/encanador realiza a tarefa de abrir canaletas na alvenaria existente para a futura colocação de conduítes ou eletrodutos, Esta tarefa

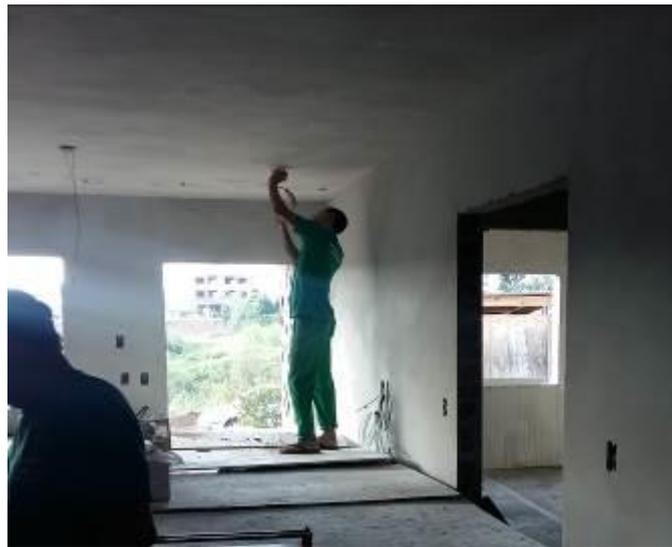
Figura 56 – Gesseiro – Colocação dos apoios das placas de gesso na laje

Na Figura 56, o gesseiro realiza a tarefa de embutir na laje os apoios necessários para os painéis de gesso que posteriormente serão fixados (item 4.5.2). O trabalhador realiza a atividade com uma postura inadequada, inclinando e rotacionando o tronco e o pescoço para manusear o martelo ao mesmo tempo em que com a outra mão vai rosqueando os ganchos metálicos. A pega do trabalhador nos que diz respeito ao martelo foi considerada boa.

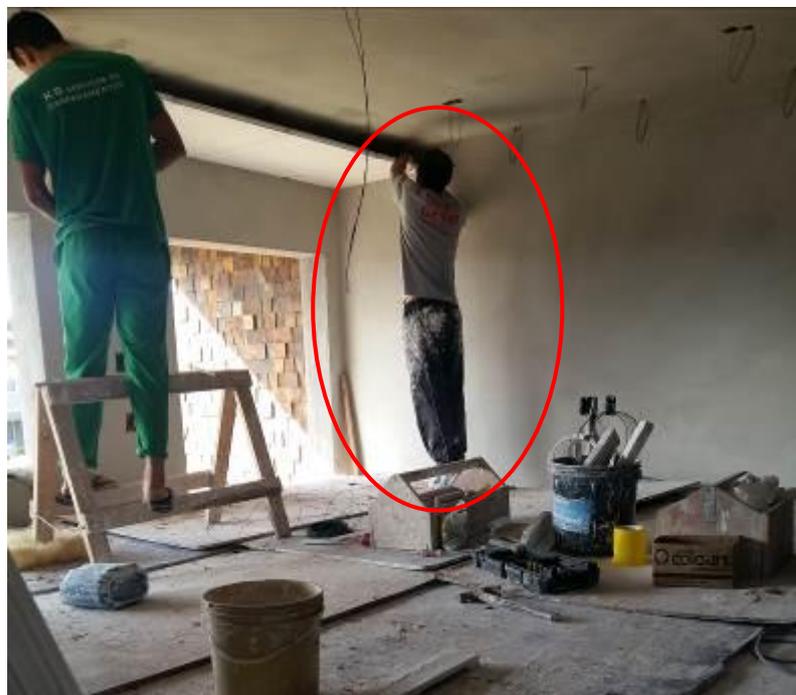
Figura 58 – Gesseiro – Colocação das placas de gesso nos apoios

Na Figura 58, o gesseiro realiza a tarefa de colocar os painéis de gesso nos apoios previamente instalados, para isso, o trabalhador entra em contato direto com o gesso, pois é necessário por vezes, realizar recortes nas placas para ajustar suas dimensões, gerando grande quantidade de poeira de gesso inalada pelo trabalhador. A realização da tarefa é desenvolvida com uma postura incorreta, assemelhando-se

Conforme o resultado da Figura 59, percebe-se que o trabalhador está exposto a um risco alto, sendo necessário intervir rapidamente. Em relação às doenças provenientes da atividade, conforme estudo feito por Obermuller (2017), podemos relacionar tendinites devido à rotação dos punhos e dos ombros e braços elevados e cervicalgias devido ao pescoço inclinado para trás. Porém nessa tarefa em especial, existe o grande problema da inalação de pó de gesso, pois nenhum trabalhador utilizava máscara respiratória. Conforme o Ministério Público do Trabalho (2016), os danos ocasionados pelo gesso vão desde problemas dermatológicos pelo contato, irritação ocular, conjuntivite e problemas respiratórios como tosse até a problemas pulmonares mais graves, como bronquite, pneumonia, asma e câncer devido ao acúmulo de partículas nos pulmões.

Como forma de intervenção, primeiramente é necessário o uso de filtro respirador adequado a trabalhos com gesso, sendo este normalmente utilizado também para trabalhos com cal, cimento e madeiras, pois é desenvolvido com dupla camada de microfibras sintéticas e elimina o risco de inalação dessas poeiras. Posteriormente, podemos indicar o uso correto de EPI's além das máscara, como botina e luvas de proteção, como também é necessário a inserção de pausas para descanso e alongamento pois esta tarefa exige um conjunto de posturas e esforços que, conforme mencionado anteriormente, geram danos importantes a saúde.

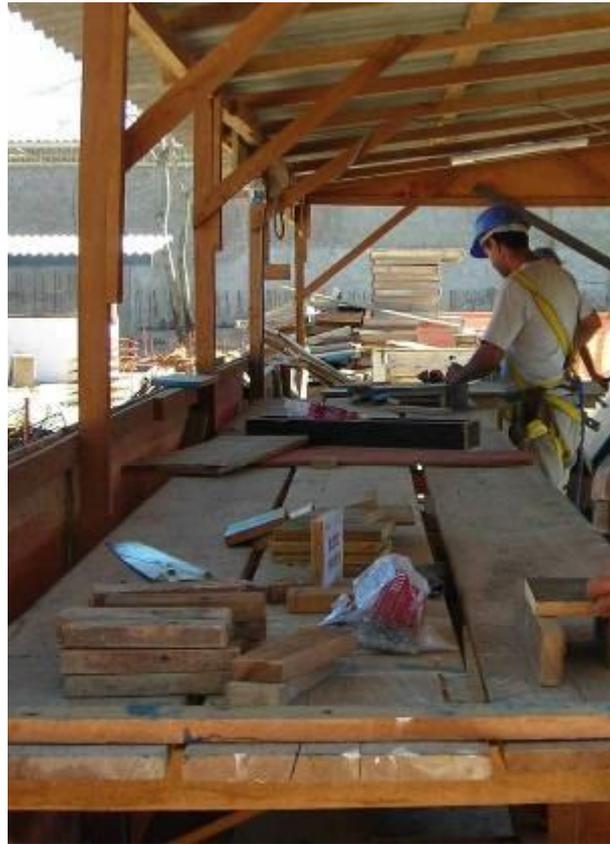
Figura 60 – Carpinteiro – Montar formas de madeira

Na Figura 60, o carpinteiro trabalha num abrigo provisório sobre uma bancada de trabalho previamente montada para desenvolver os trabalhos com madeira. O carpinteiro utiliza inúmeras ferramentas durante o exercício da atividade, como martelos, serrotes, furadeiras, serras manuais e serra circular de bancada. A realização da tarefa é desenvolvida em toda sua jornada na posição em pé, devido à necessidade de locomoção dentro do local de trabalho.

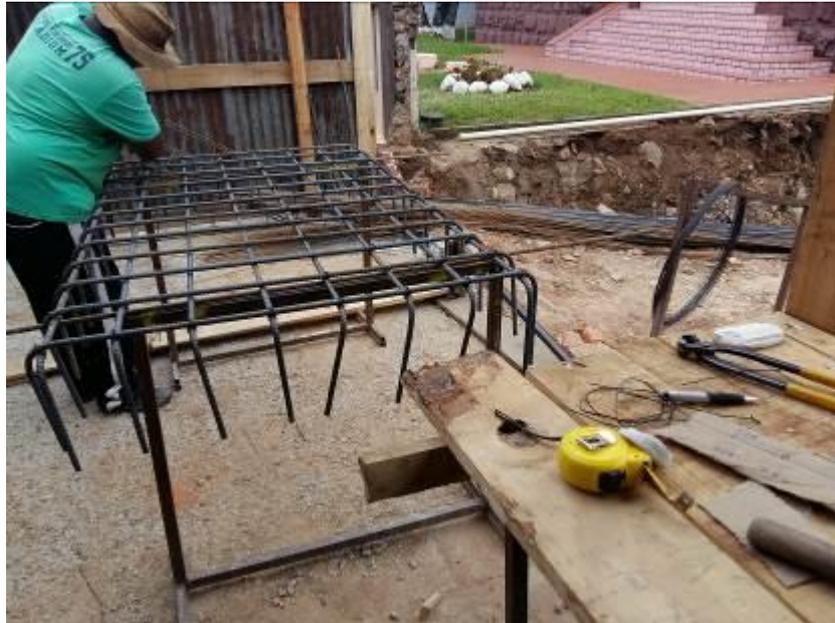
Figura 62 – Ferreiro – Amarrar ferros

Na Figura 62, o ferreiro realiza a tarefa de amarrar as barras de aço longitudinais e transversais de uma sapata, utilizando arame recozido número 18 e alicate ou torquês, atividade necessária pois devido aos carregamentos sofridos pela estrutura, as barras de aço precisam trabalhar conjuntamente para resistir aos esforços, tal amarração possibilita isso. A realização da tarefa é desenvolvida em toda sua jornada na posição em pé, devido à necessidade de locomoção frente a uma armadura de grandes dimensões.

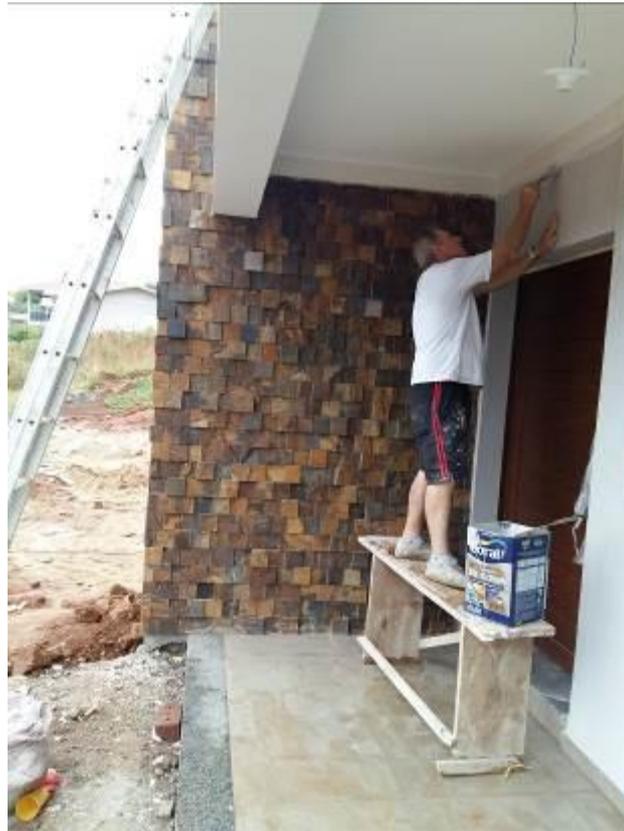
Figura 64 – Pintor – Fazer acabamentos com pincel

Na Figura 64, o pintor realiza a tarefa de fazer acabamentos utilizando um pincel, atividade necessária para corrigir imperfeições referentes à pintura com rolo, pois em cantos de paredes e no encontro entre materiais diferentes, é necessário um trabalho mais minucioso e que requer atenção. A realização da tarefa é desenvolvida em toda sua jornada na posição em pé, pois o alcance no forro da residência é necessário, inclusive requer locomoção constante por parte do pintor.
