CENTRO UNIVERSITÁRIO UNIVATES  
CENTRO DE CIÊNCIAS EXATAS E TECNOLÓGICAS  
CURSO DE ENGENHARIA CIVIL

**ACESSIBILIDADE UNIVERSAL: ANÁLISE DE DUAS VIAS URBANAS  
DO MUNICÍPIO DE LAJEADO/RS, DE ACORDO COM A NBR  
9050/2015.**

Monografia apresentada ao Centro de Ciências Exatas e Tecnológicas (CETEC), do Centro Universitário Univates, como exigência parcial para a obtenção do título de bacharel em Engenharia Civil.

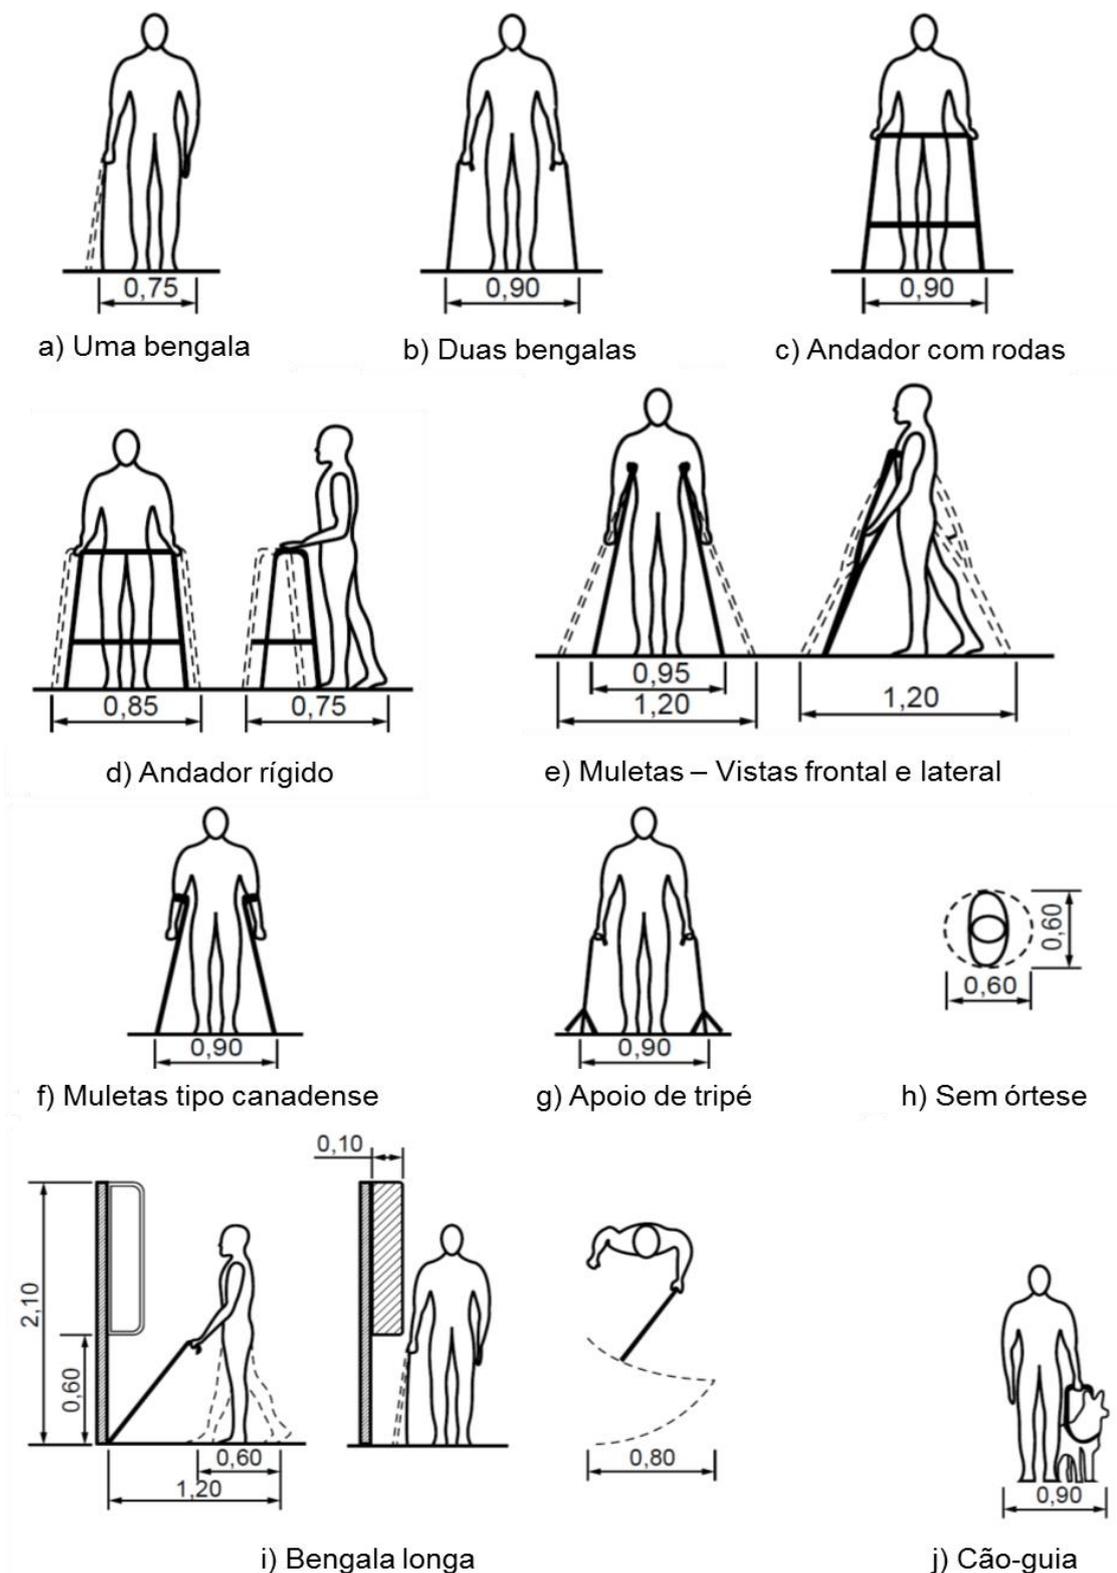
Figura 3 - Dimensões (em metros) referenciais para deslocamento de pessoas em pé.

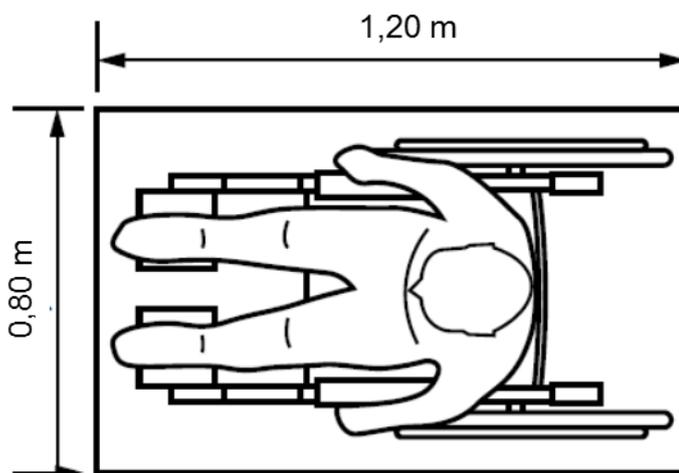
Conforme ABNT (2015), para a projeção de uma pessoa em cadeira de rodas (P.C.R.) considera-se um módulo de referência de 0,80 m por 1,20 m no piso (FIGURA 4). A Figura 5 apresenta dimensões referenciais para deslocamento em linha reta de P.C.R.

Figura 4 - Módulo de referência para P.C.R.

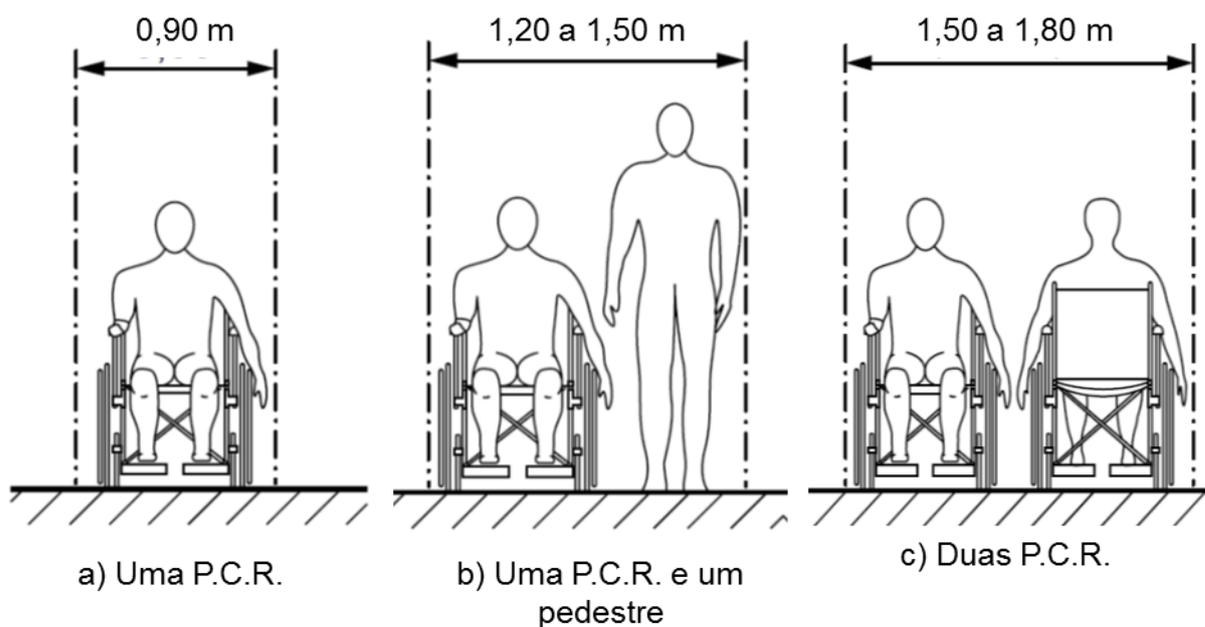
Figura 5 - Dimensões referenciais para deslocamento em linha reta de P.C.R.

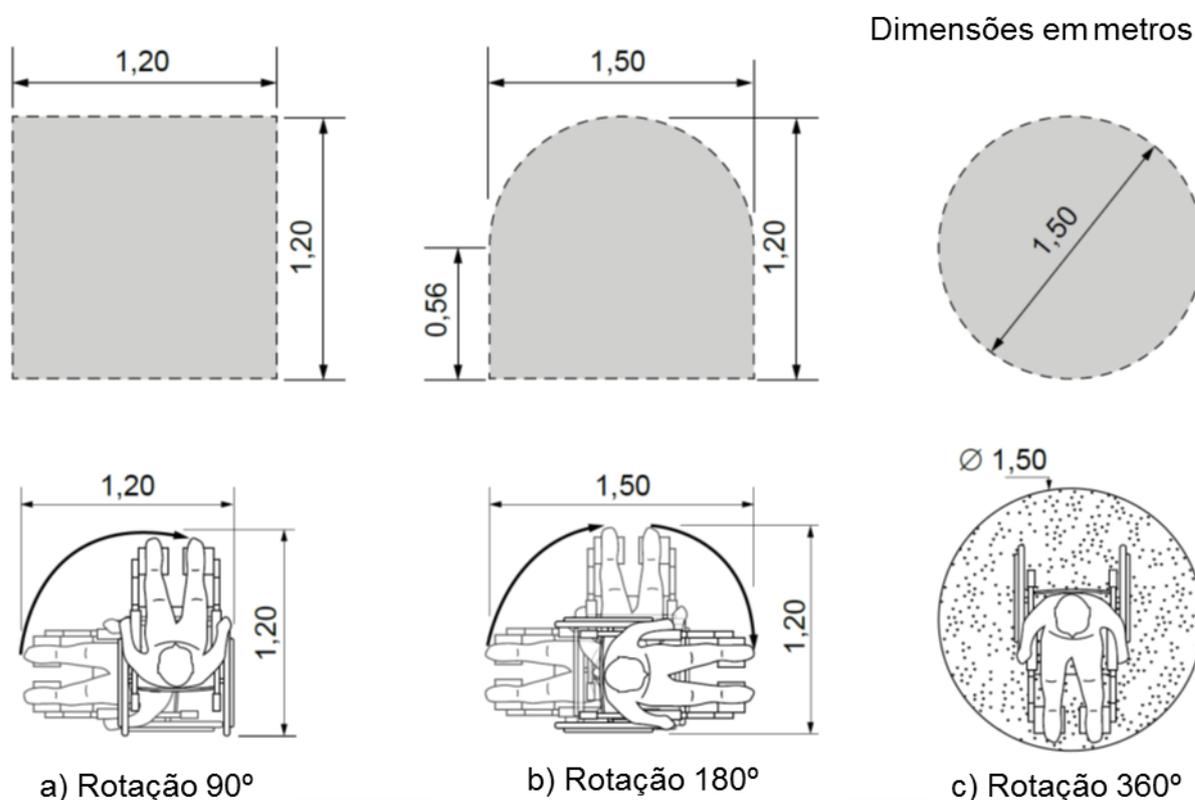
Além disso, a Figura 6 apresenta as medidas necessárias para a manobra de cadeira de rodas sem deslocamento.

Figura 6 - Medidas necessárias para a manobra de cadeira de rodas sem deslocamento.

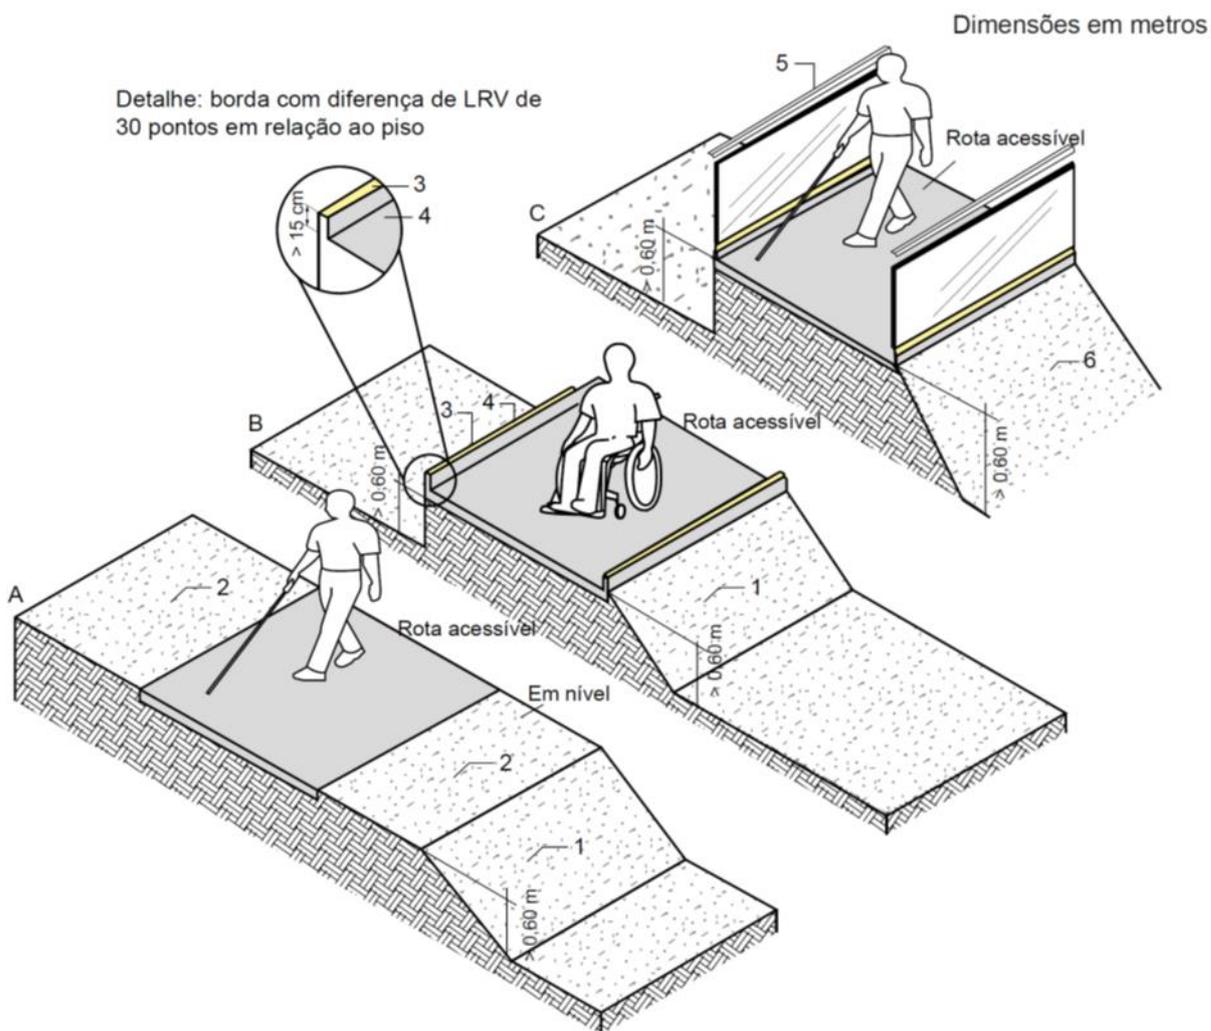
Figura 7 - Proteção lateral ao longo de rotas acessíveis.

(1) desnível igual ou inferior a 0,60 m e inclinação igual ou superior a 1:2; (2) lateral em nível com pelo menos 0,60 m de largura; (3) contraste visual medido através do LRV (valor da luz refletida) de no mínimo 30 pontos em relação ao piso; (4) proteção lateral – com no mínimo 0,15 m de altura e superfície de topo com contraste visual; (5) proteção lateral – com guarda-corpo; (6) desnível superior a 0,60 m e inclinação igual ou superior a 1:2.

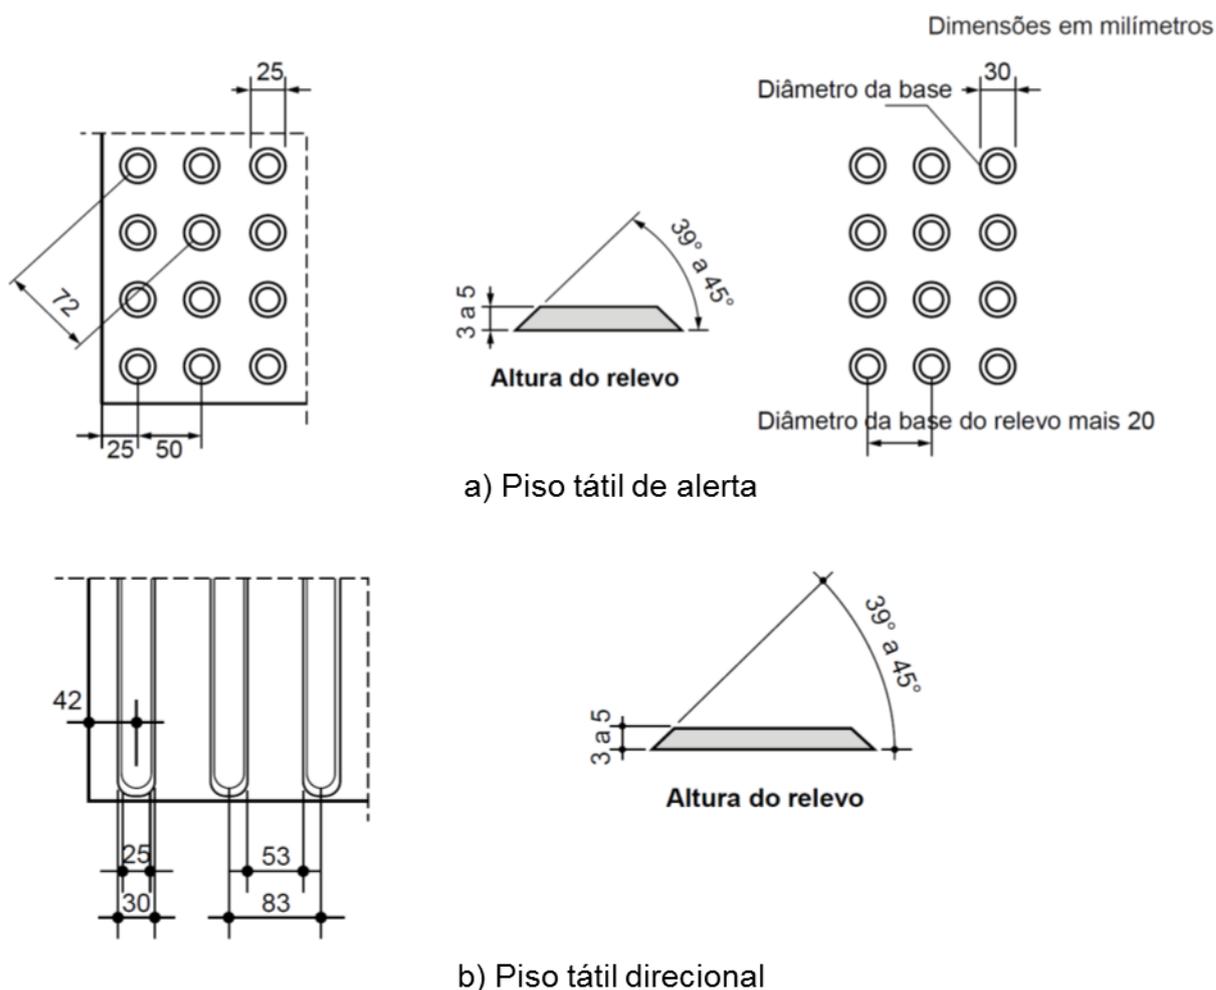
Figura 8 - Piso tátil de alerta e direcional.

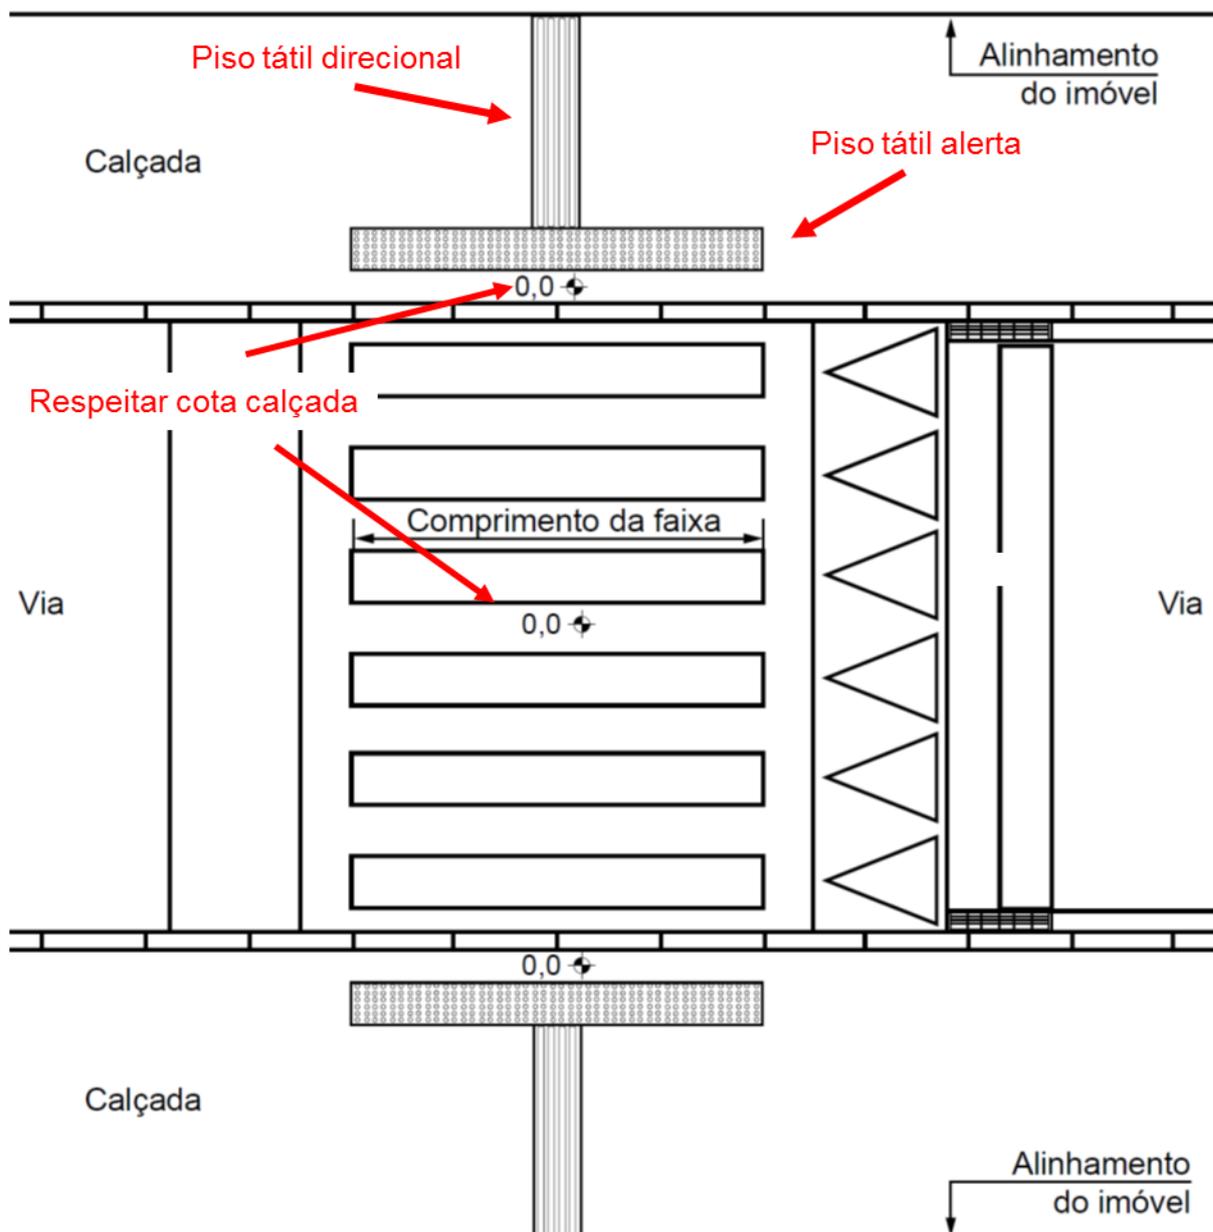
Figura 10 - Faixa elevada para travessia de pedestres.

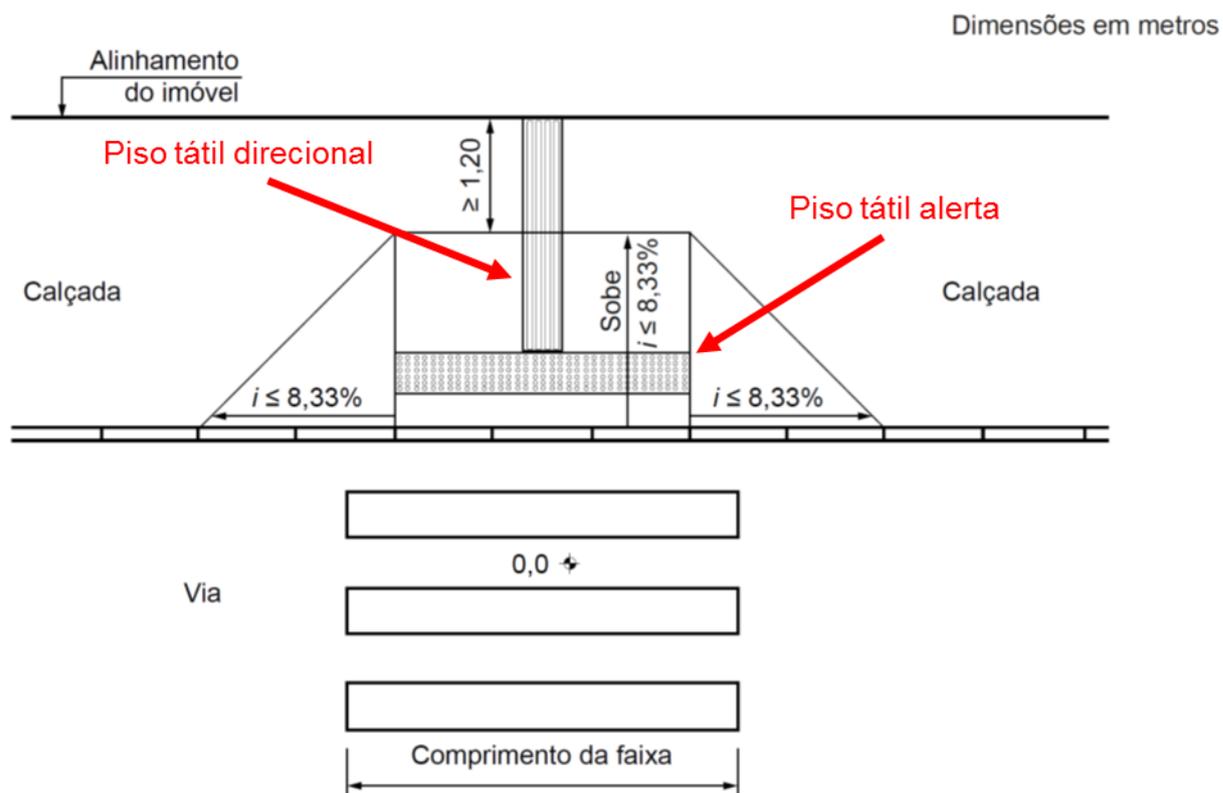
Figura 11 - Rebaixamentos de calçadas.

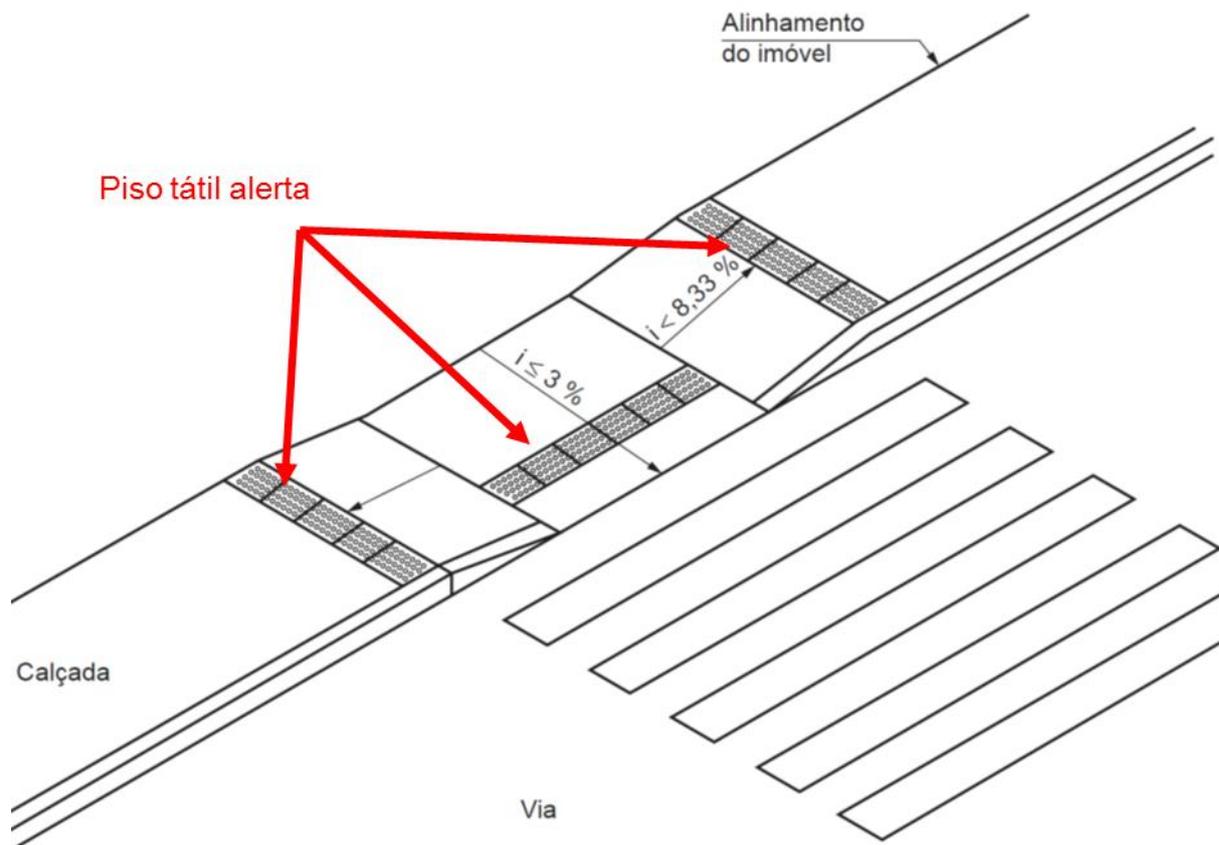
Quando a calçada for muito estreita, sem largura suficiente para acomodar o rebaixamento, poderá ser executado o rebaixamento total da calçada (FIGURA 12), com largura mínima de 1,50 m.

Figura 12 - Rebaixamentos de calçadas em calçadas estreitas.

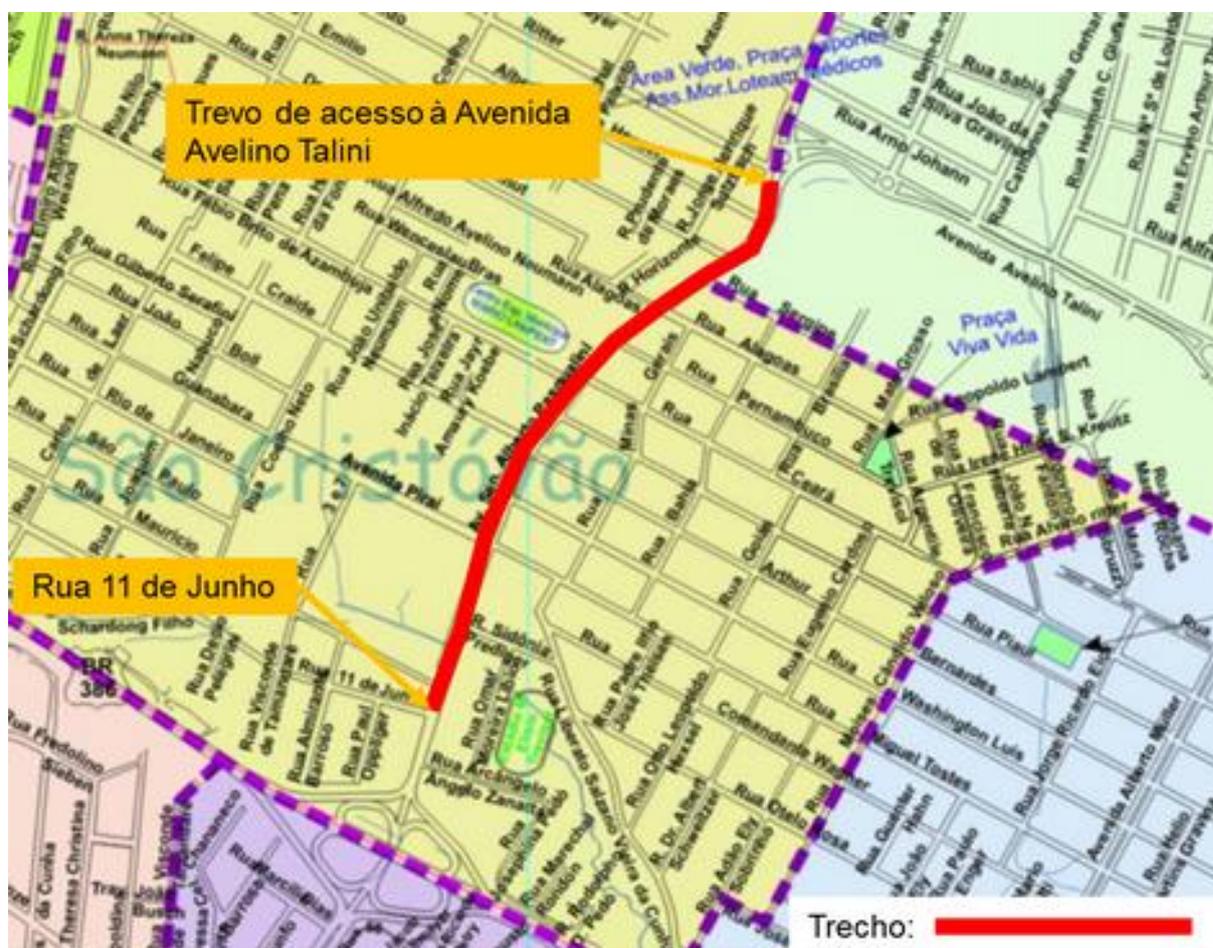
Figura 16 - Avenida Senador Alberto Pasqualini, trecho entre a interseção de acesso à Avenida Avelino Talini e a Rua 11 de Junho (figura ilustrativa, sem escala).

De acordo com uma publicação do site do Município de Lajeado, do dia 16 de janeiro de 2014, obras de recapeamento asfáltico e de acessibilidade foram realizadas em trecho de aproximadamente 1km de extensão (FIGURA 16), entre a interseção de acesso à Avenida Avelino Talini e a Rua 11 de Junho (LAJEADO, 2014). Dessa forma, foi escolhido este trecho da Avenida Senador Alberto Pasqualini para estudo da acessibilidade urbana.

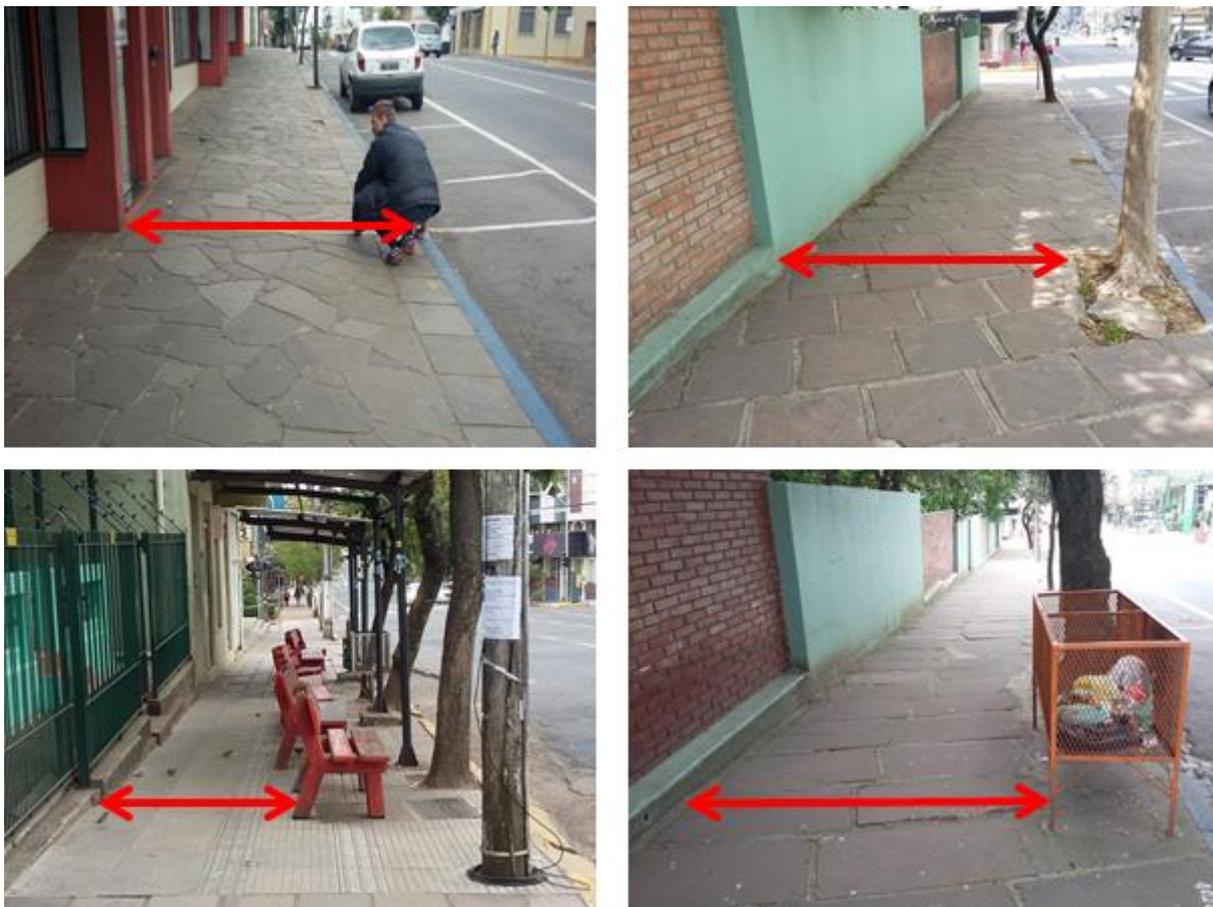
Figura 21 – Levantamento das larguras dos cinco pontos mais estreitos de cada quadra.

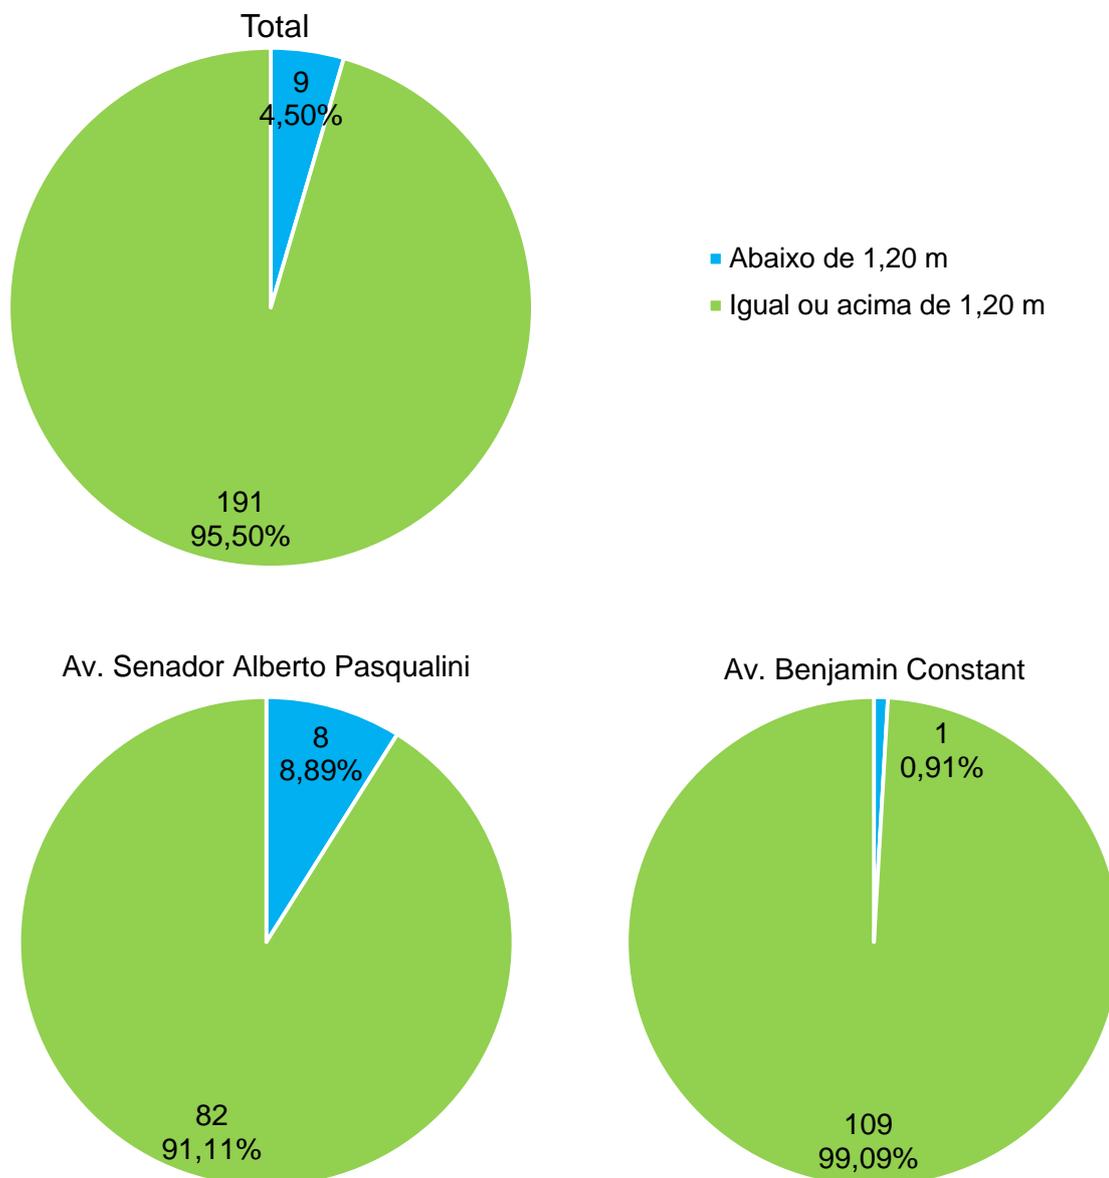
Figura 22 - Classificação dos pontos levantados de acordo com a largura mínima encontrada.

Considerando os dados levantados em ambos os trechos, num total de 200 pontos, houve a prevalência no atendimento ao quesito em questão, totalizando 191 (95,50 %) locais com largura igual ou superior ao exigido em norma. Os restantes 9 (4,50 %) pontos possuem largura inferior a 1,20 m, não atendendo ao mínimo exigido.

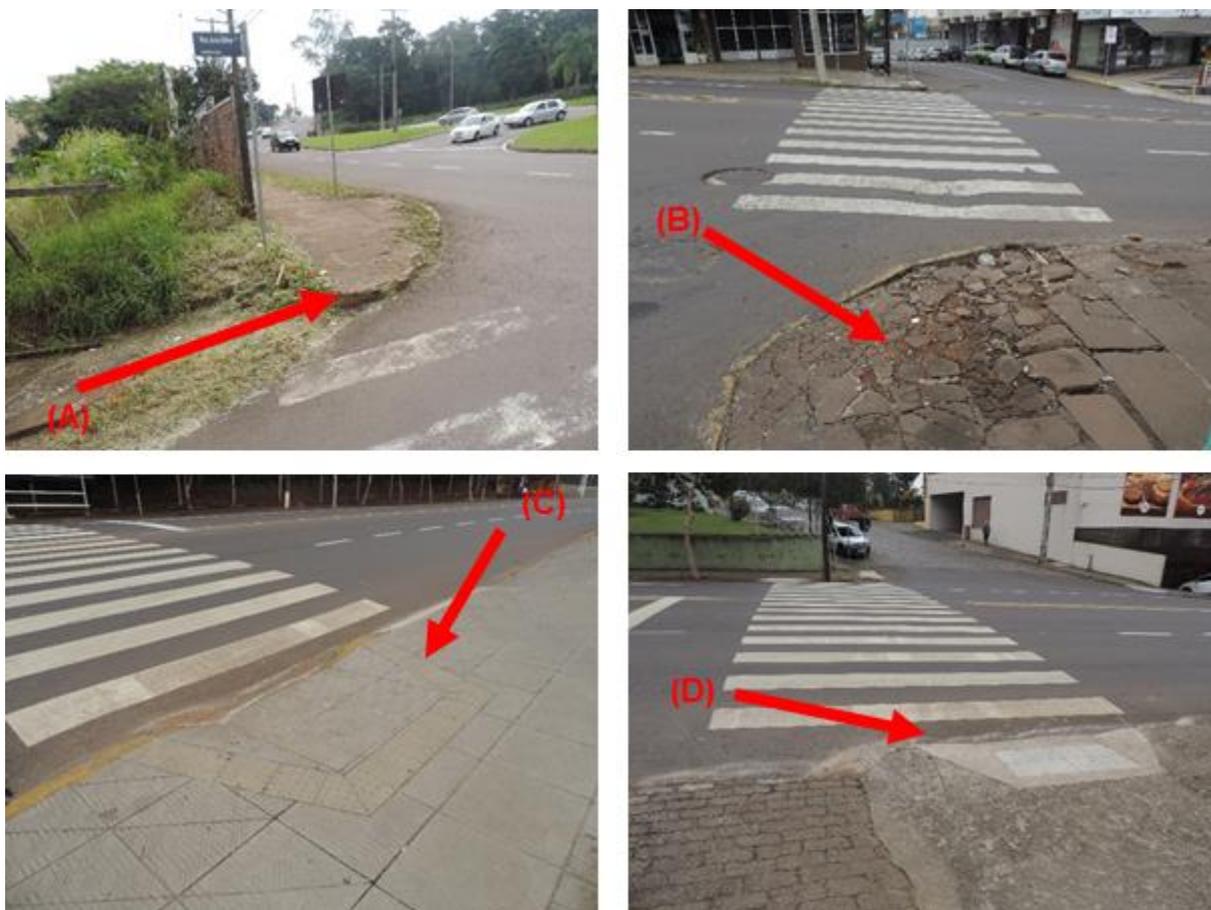
Figura 23 – Rampa de acessibilidade/rebaixo de guia: A e B) Inexistente; C e D) Existente.

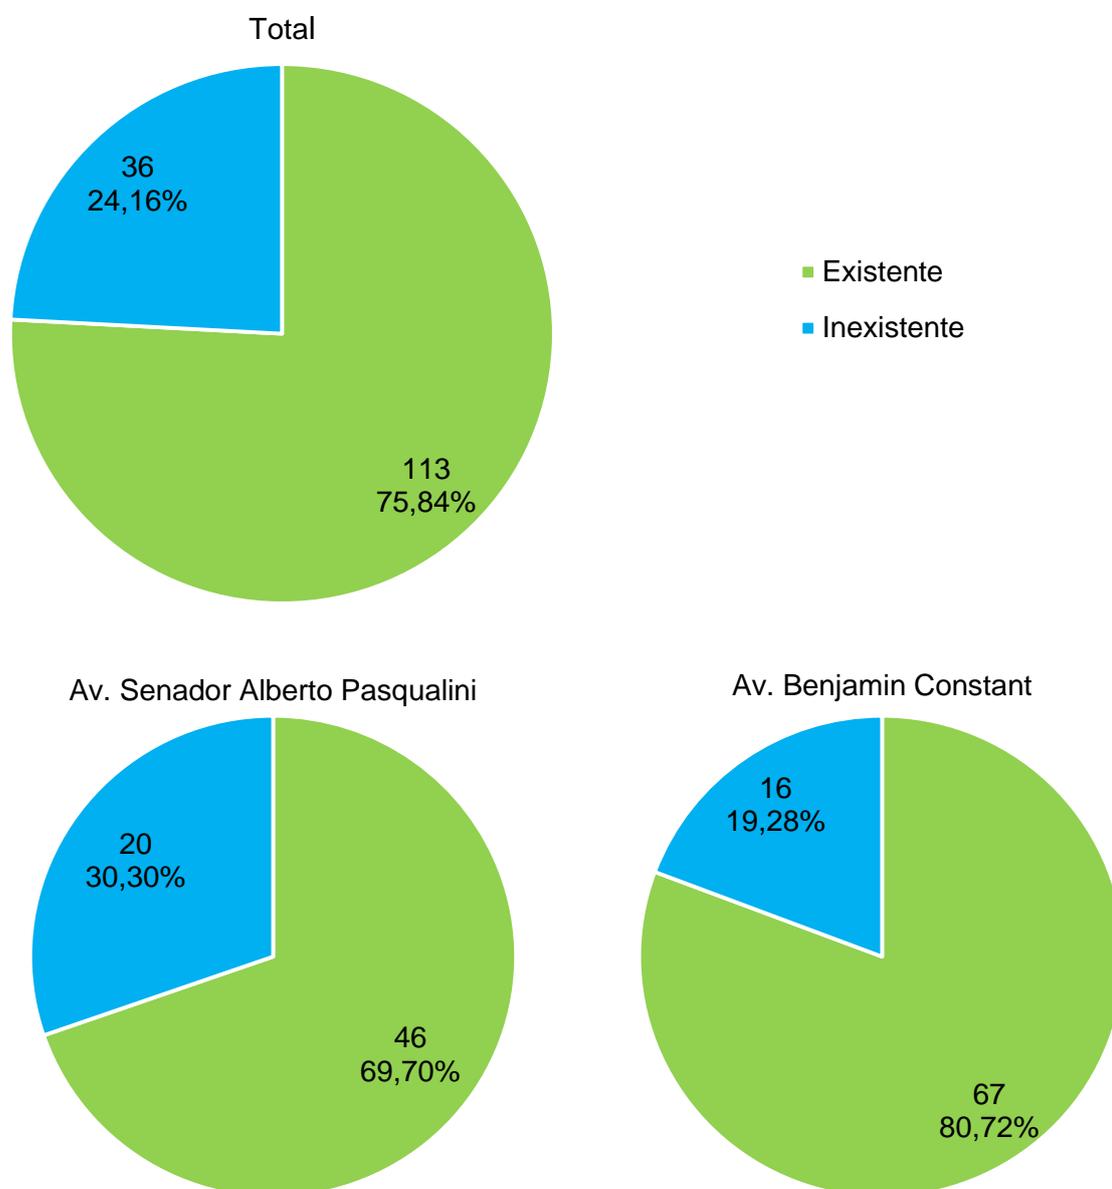
Figura 24 - Resultado dos dados obtidos com relação a existência ou não de rampa de acessibilidade/rebaixo de guia em pontos em que a existência destes dispositivos de acessibilidade é considerada obrigatória.

Considerando os dados levantados em ambos os trechos, houve uma prevalência na existência do dispositivo de acessibilidade em questão, totalizando 113 (75,84 %) dos então 149 locais registrados.

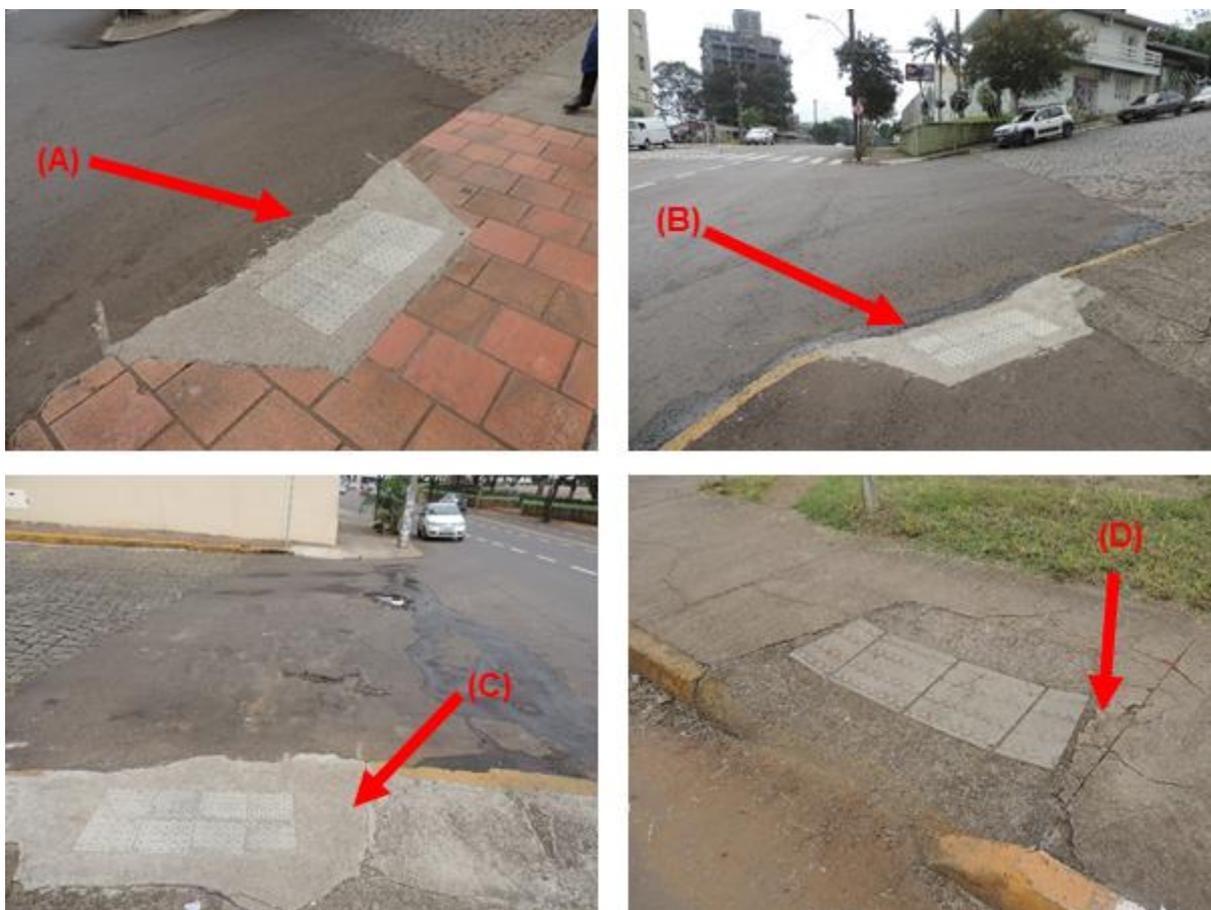
Figura 25 – Estado de Conservação das rampas de acessibilidade/rebaixos de guia existentes: A e B) Bom; C) Regular; D) Péssimo.

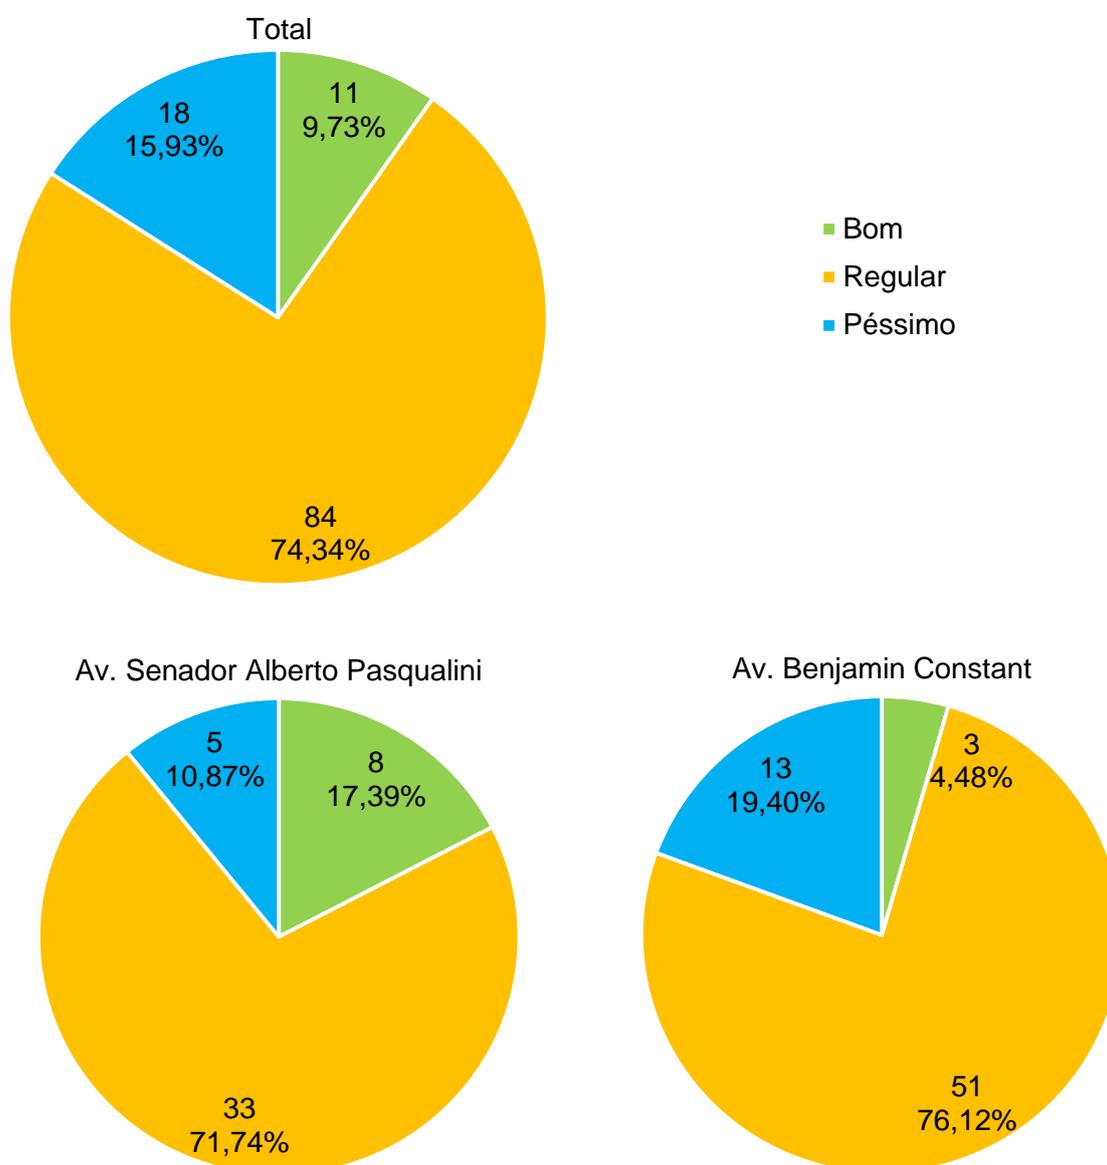
Figura 26 - Resultado dos dados obtidos com relação ao estado de conservação das rampas de acessibilidade/rebaixos de guia existentes.

Considerando os dados encontrados em ambos os trechos, referente ao estado de conservação das rampas de acessibilidade/rebaixo de guias existentes, pode-se destacar o número de dispositivos considerados bons, totalizando 11 locais (9,73 %). Além destes, 84 (74,34 %) dispositivos estão em estado de conservação regular, enquanto que 18 (15,93 %) estão em estado péssimo de conservação. Neste caso, considerando os dispositivos em estado de conservação bons e regulares, 84,07 % dos dispositivos existentes possuem as condições mínimas de

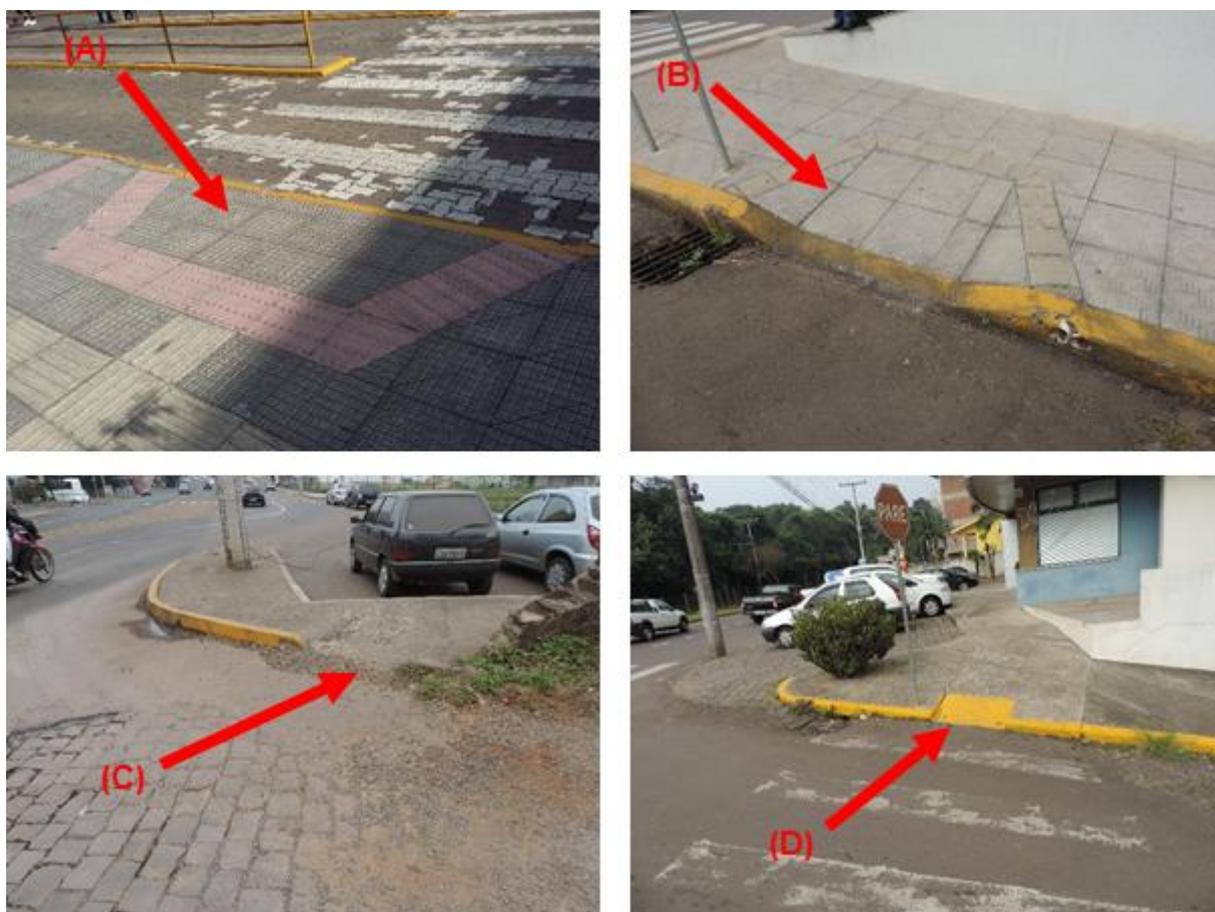
Figura 27 – Rampas de acessibilidade/rebaixos de guia existentes: atendimento a NBR 9050/2015: A) Atende e B) Atende parcialmente; C e D) Não atende.

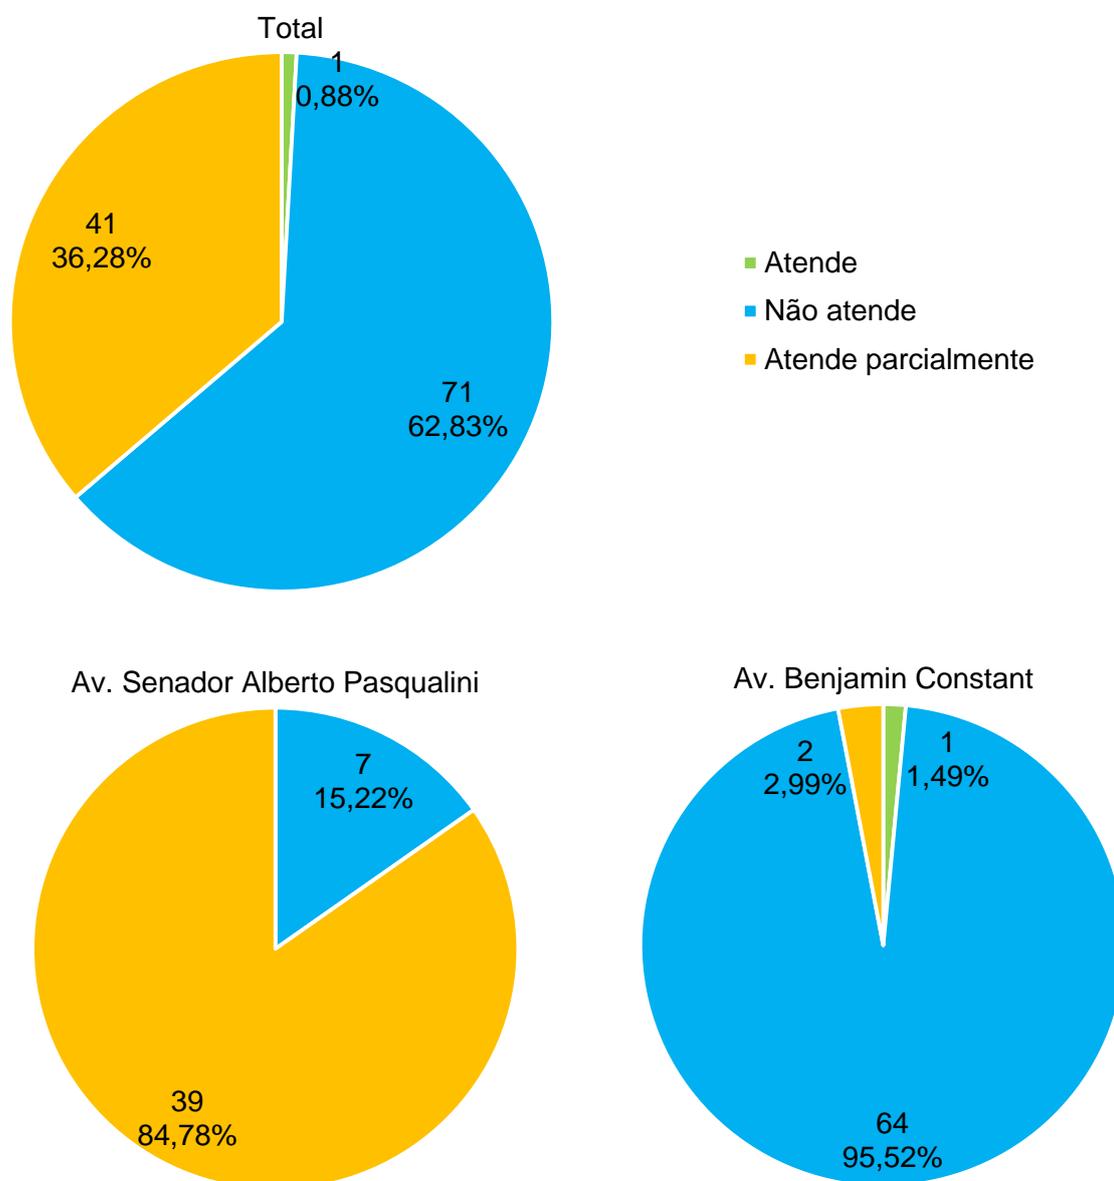
Figura 28 - Resultado dos dados obtidos com relação ao atendimento à NBR 9050/2015 das rampas de acessibilidade/rebaixos de guia existentes.

Dentre os resultados obtidos referentes ao atendimento à NBR 9050/2015, somente 1 dispositivo atende plenamente à norma de acessibilidade, apresentando todos os quesitos obrigatórios, como: inclinação constante inferior a 8,33 % (inclinação aferida: 2,9 %); largura maior que 1,50 m (largura aferida: 2,00 m); rebaixamento não interfere na faixa de circulação da calçada; sinalização tátil direcional e alerta. Por outro lado, os dispositivos classificados como atende parcialmente, onde os itens obrigatórios na execução do dispositivo foram

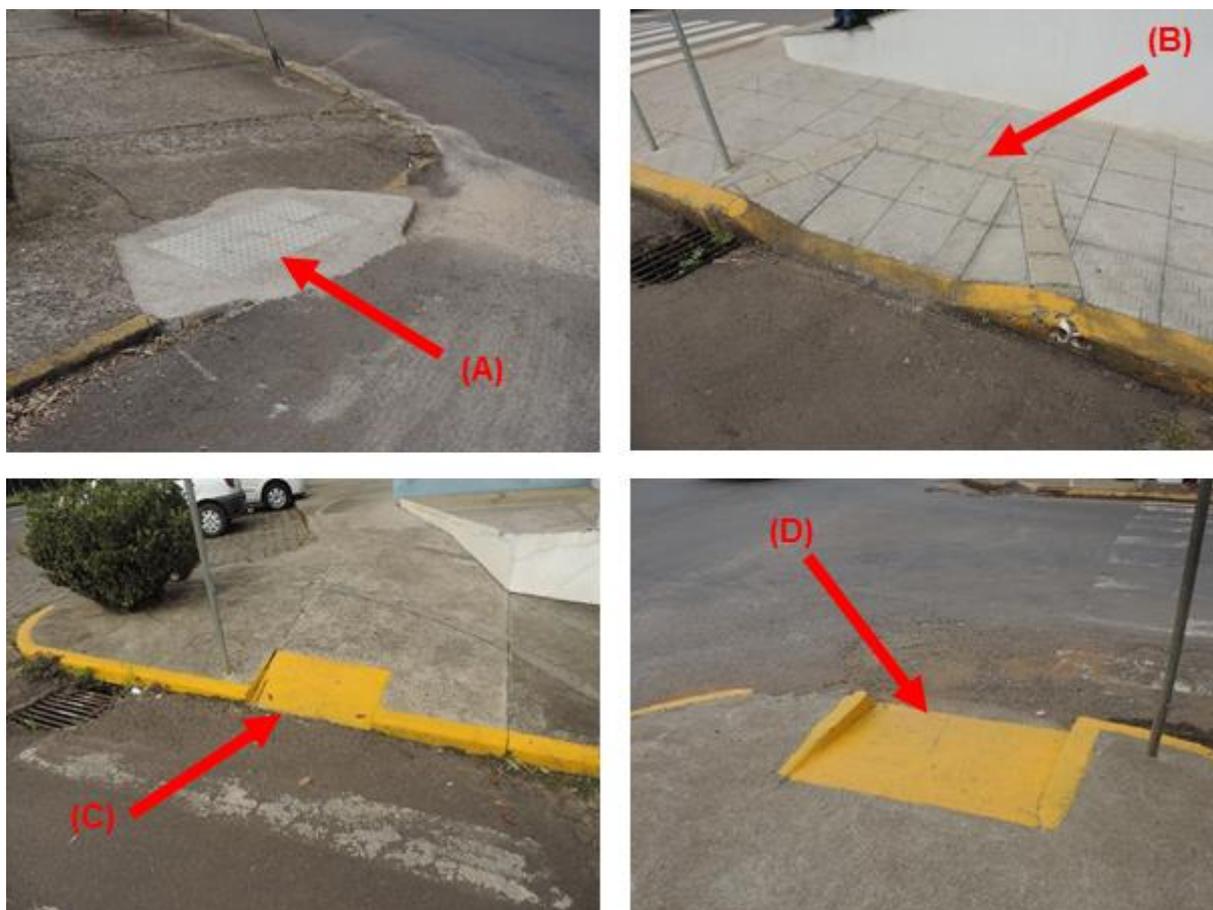
Figura 29 - Sinalização tátil nas rampas de acessibilidade/rebaixos de guia existentes: A e B) Existente; C e D) Inexistente.
