CENTRO UNIVERSITÁRIO UNIVATES  
CENTRO DE CIÊNCIAS EXATAS E TECNOLÓGICAS  
CURSO DE ENGENHARIA CIVIL

**ACESSIBILIDADE UNIVERSAL: ANÁLISE DE DUAS VIAS URBANAS  
DO MUNICÍPIO DE LAJEADO/RS, DE ACORDO COM A NBR  
9050/2015.**

Monografia apresentada ao Centro de Ciências Exatas e Tecnológicas (CETEC), do Centro Universitário Univates, como exigência parcial para a obtenção do título de bacharel em Engenharia Civil.

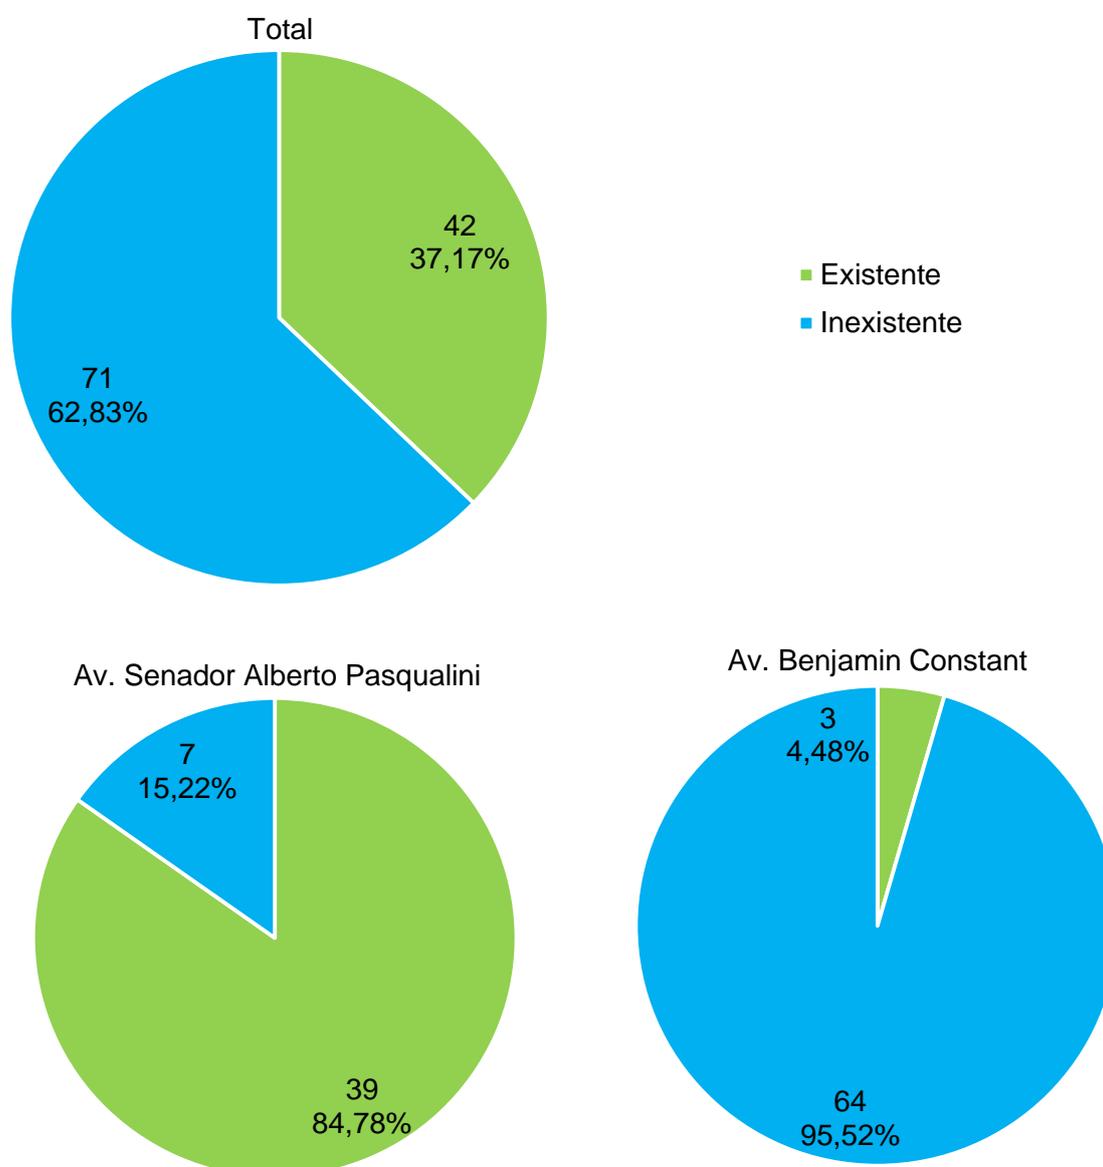
Figura 30 - Resultado dos dados obtidos com relação a existência de sinalização tátil nas rampas de acessibilidade/rebaixos de guia existentes.

Considerando o total levantado em ambos os trechos, 71 locais (62,83 %) foram encontrados desprovidos de sinalização tátil, enquanto que 42 dispositivos possuem tal sinalização. Com isso, pode-se afirmar que a sinalização tátil é um dos itens analisados que apresenta maior deficiência, visto que somente 37,17 % das rampas de acessibilidade/rebaixos de guia existentes têm a capacidade de atender a pessoa com deficiência visual.

Na Avenida Benjamin Constant foram encontrados 67 dispositivos, sendo que somente 3 (4,48 %) possuem a sinalização tátil, enquanto que o restante (64 locais) não possui tal sinalização. Portanto, 95,52 % das rampas de acessibilidade/rebaixos de guia existentes neste trecho não estão preparados para atender o indivíduo deficiente visual podendo, inclusive, provocar queda por falta da sinalização em obstáculos. Por outro lado, dos 46 dispositivos levantados na Avenida Senador Alberto Pasqualini, 39 (84,78 %) possuem a sinalização tátil, enquanto que somente 7 (15,22 %) não foram aprovados neste quesito.

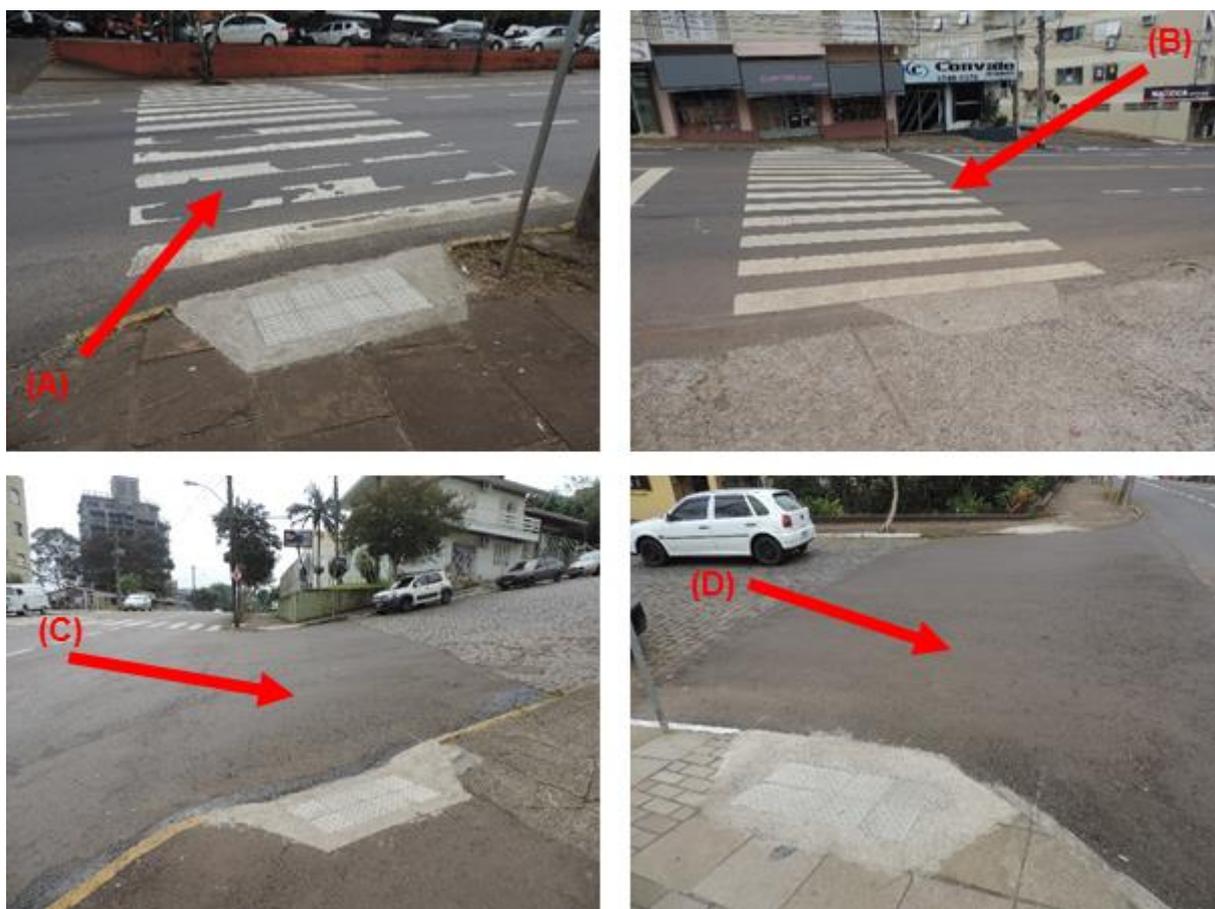
Figura 31 - Faixa de travessia de pedestre nas rampas de acessibilidade/rebaixos de guia existentes: A e B) Existente; C e D) Inexistente.

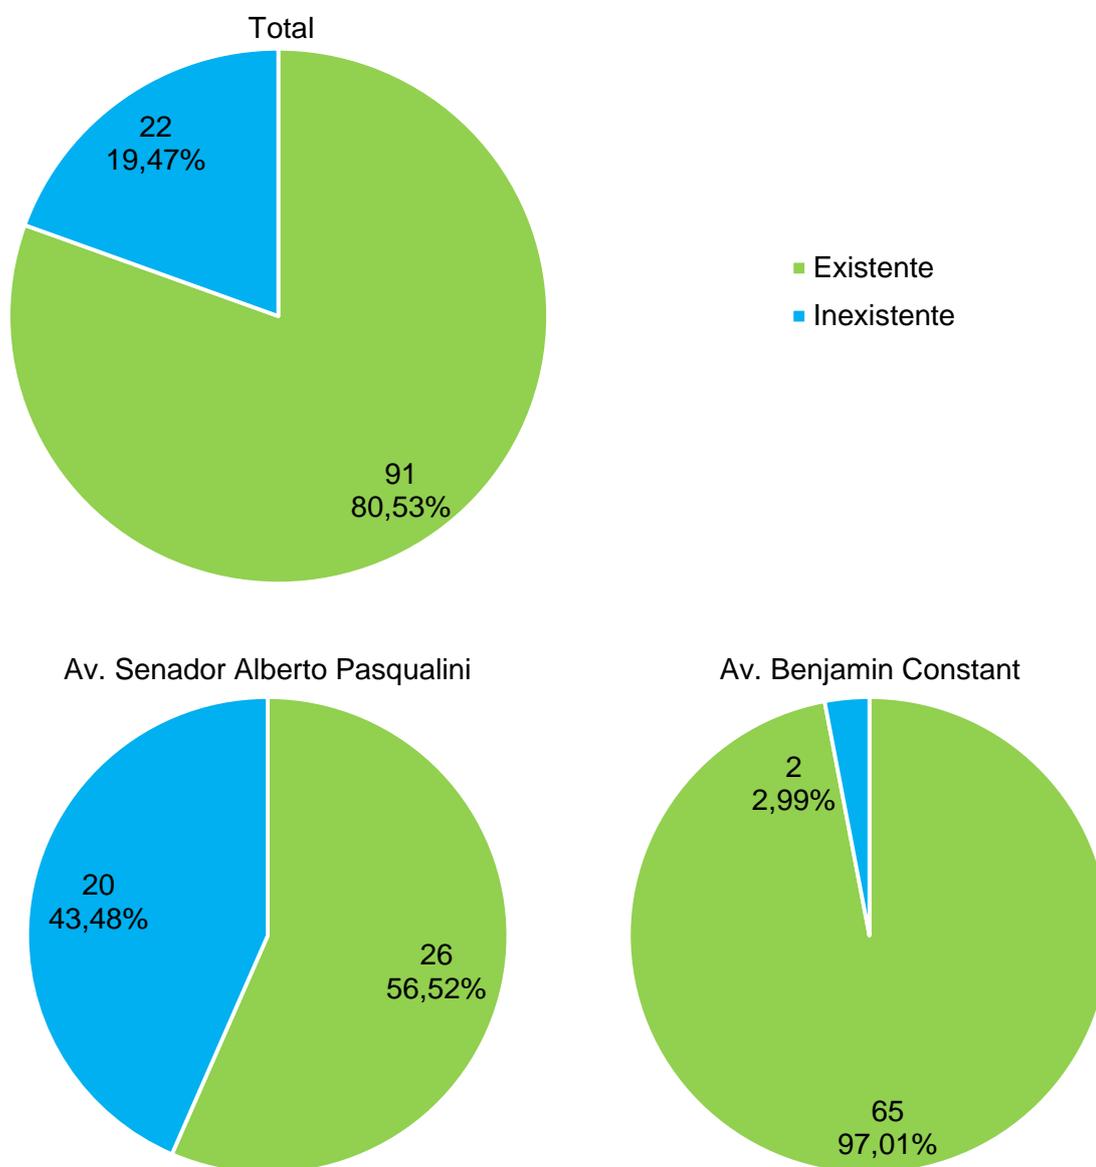
Figura 32 - Resultado dos dados obtidos com relação à existência de faixa de travessia de pedestre nas rampas de acessibilidade/rebaixos de guia existentes.

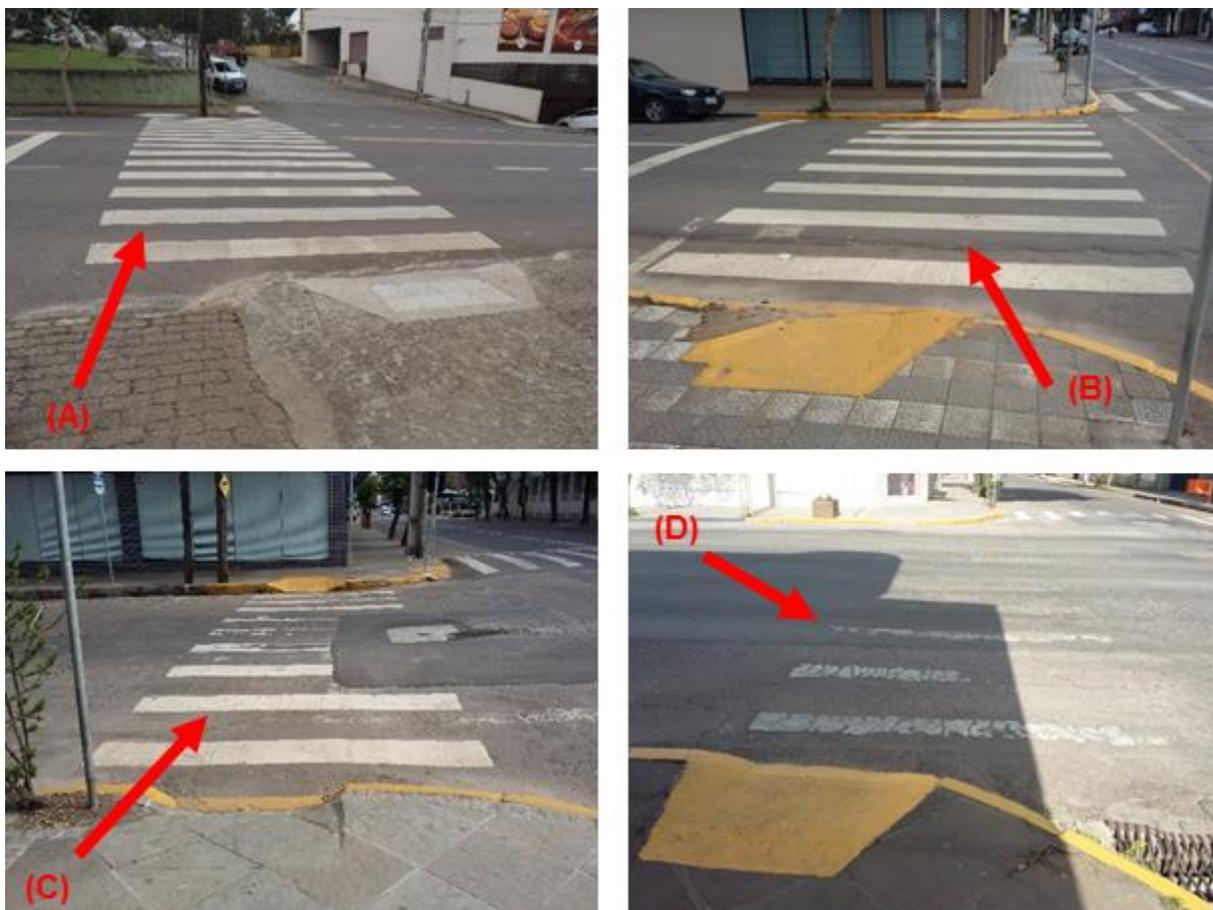
Figura 33 – Qualidade das faixas de travessia de pedestre encontradas nas rampas de acessibilidade/rebaixos de guia existentes: A e B) Bom; C) Regular; D) Pésimo.

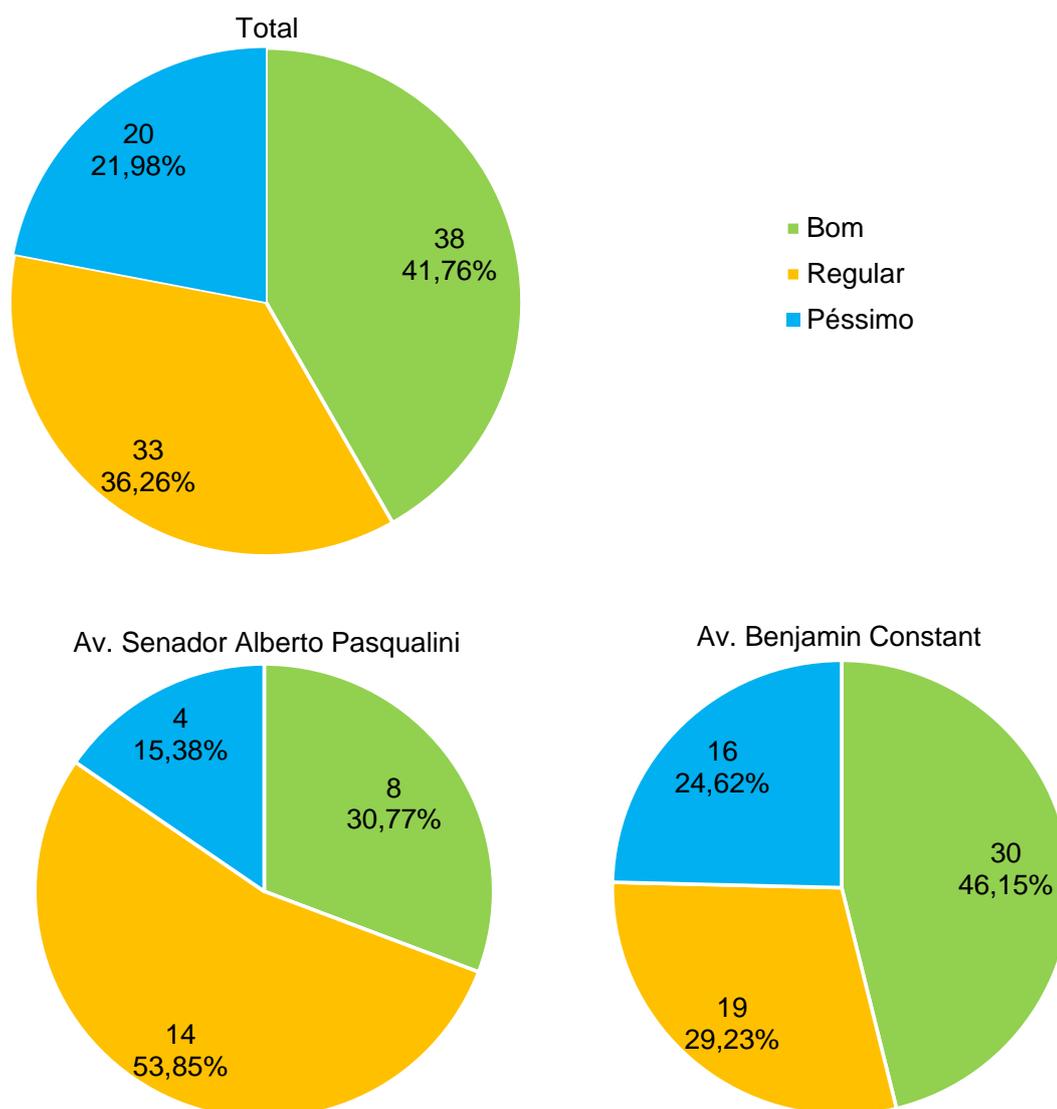
Figura 34 - Resultado dos dados obtidos referente à qualidade das faixas de travessia de pedestre encontradas nas rampas de acessibilidade/rebaixos de guia existentes.

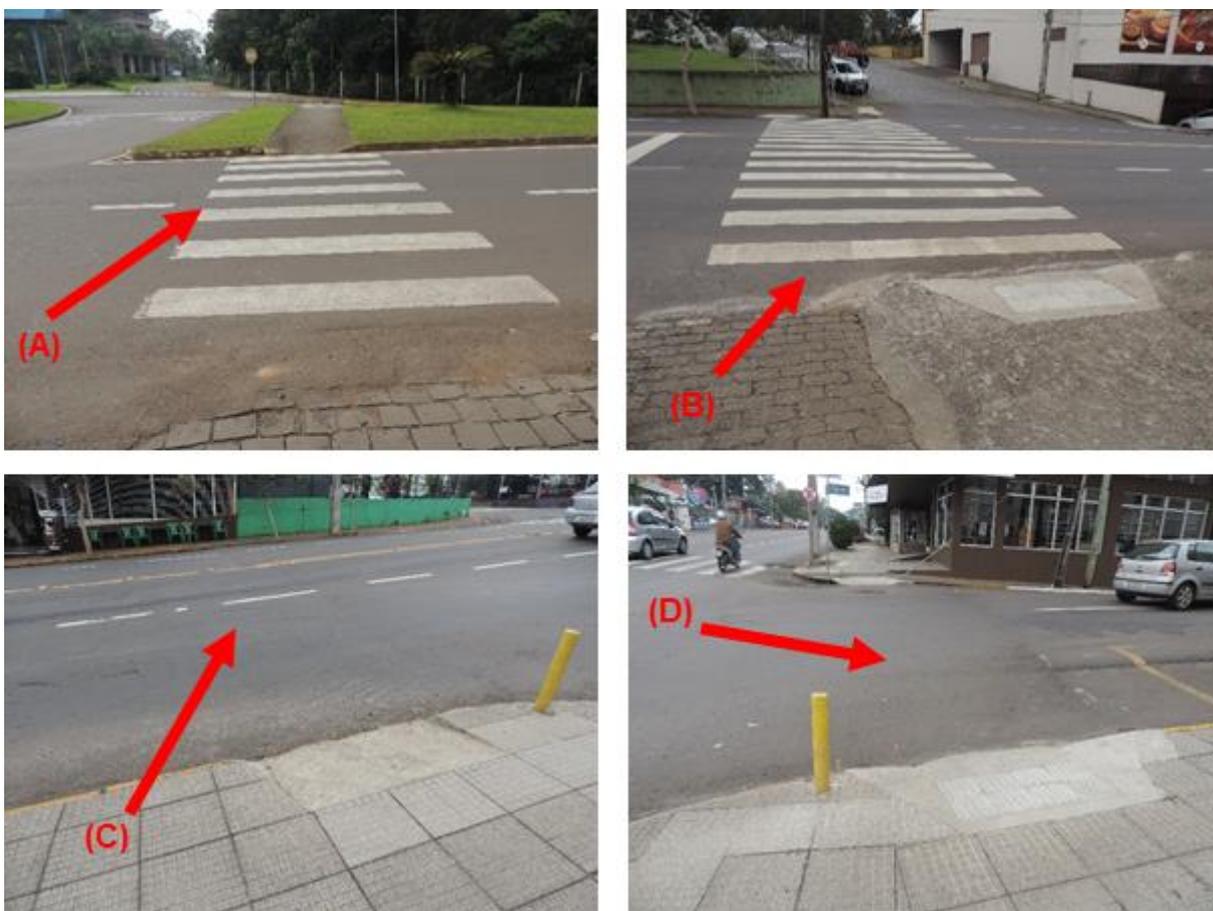
Figura 35 – Faixa de travessia de pedestre: A e B) Existente; C e D) Inexistente.

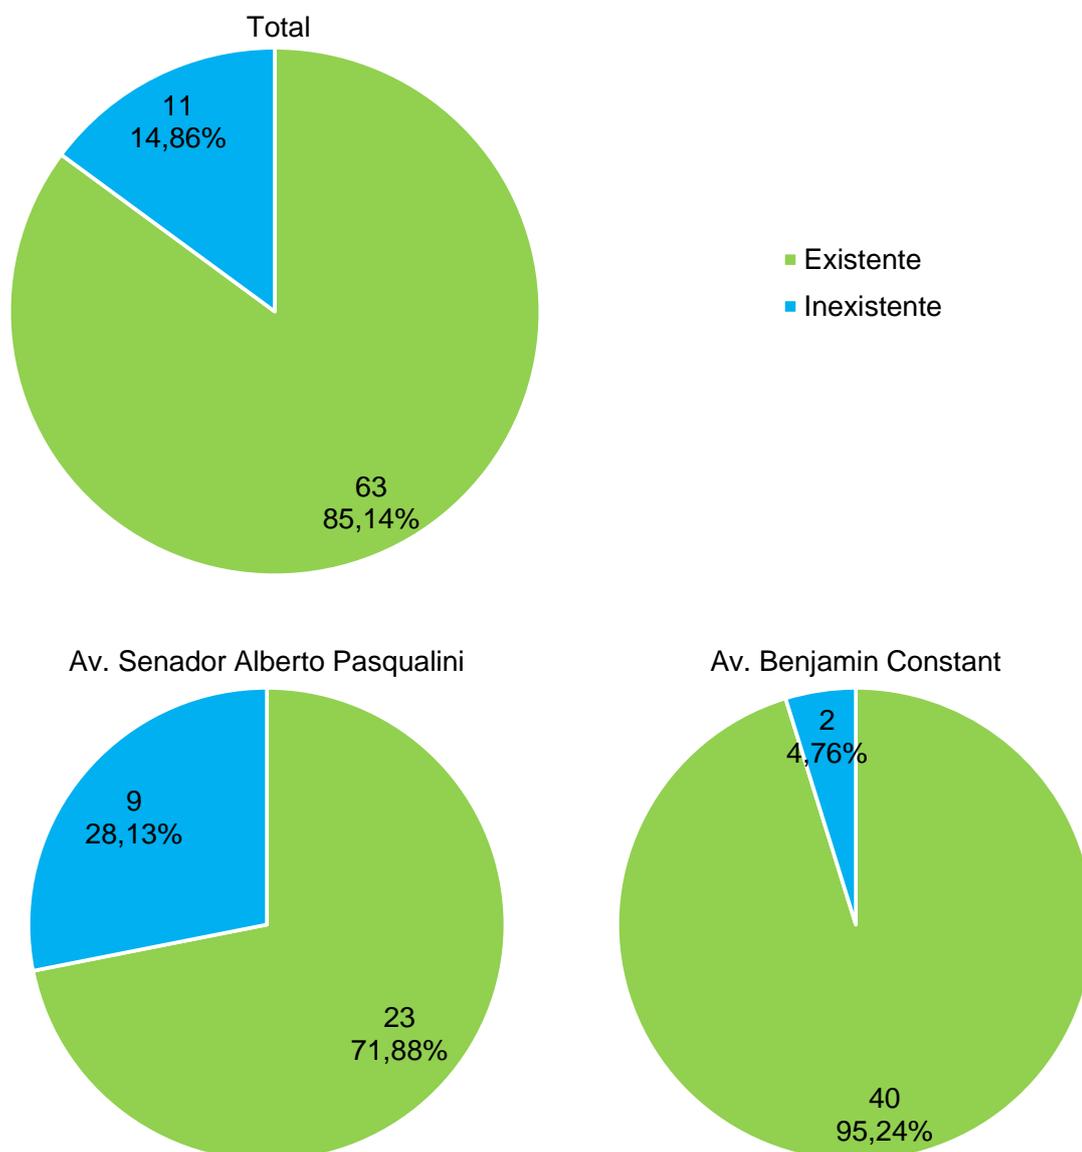
Figura 36 - Resultado dos dados obtidos com relação a existência de faixa de travessia de pedestre nos locais em que sua existência é considerada obrigatória.

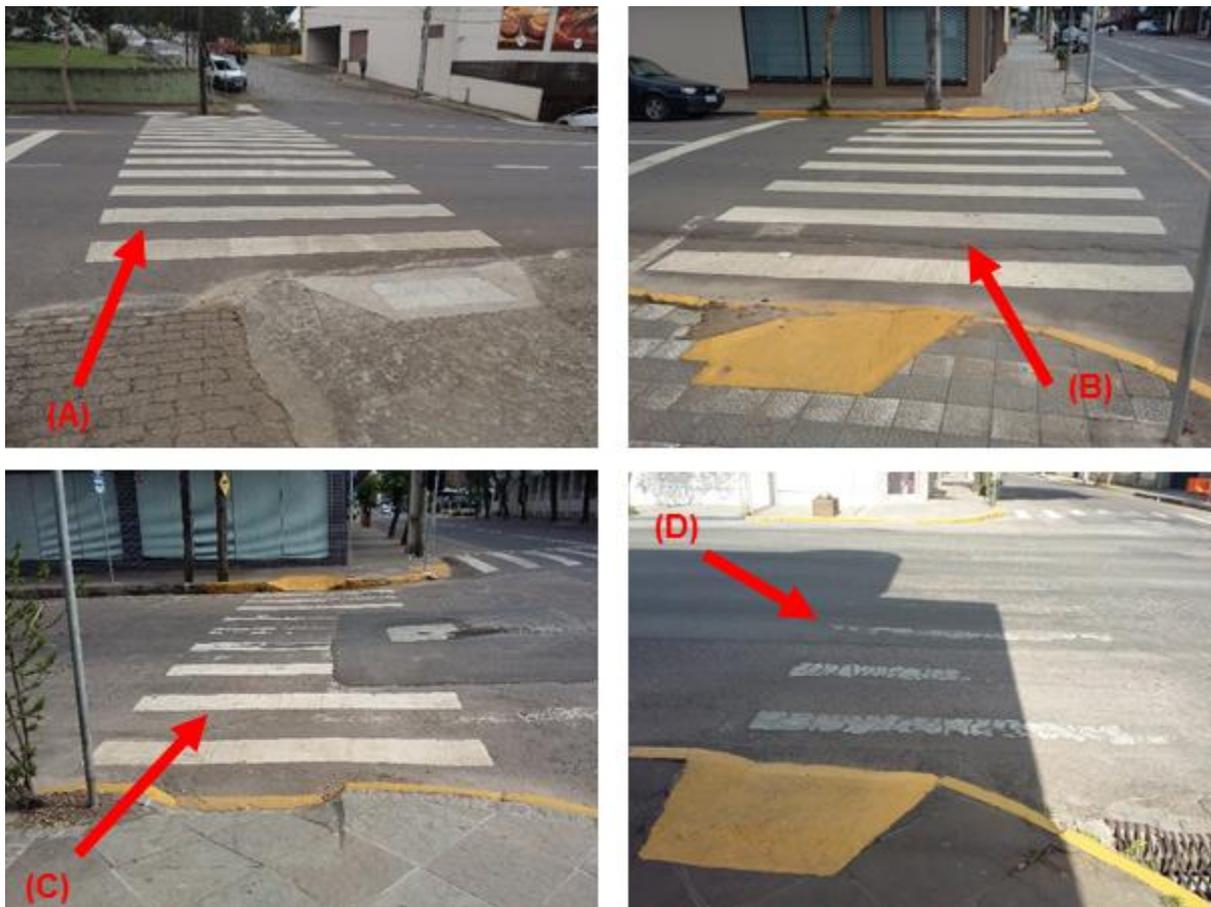
Figura 37 - Estado de conservação das faixas de travessia de pedestre existentes: A e B) Bom; C) Regular; D) Péssimo.

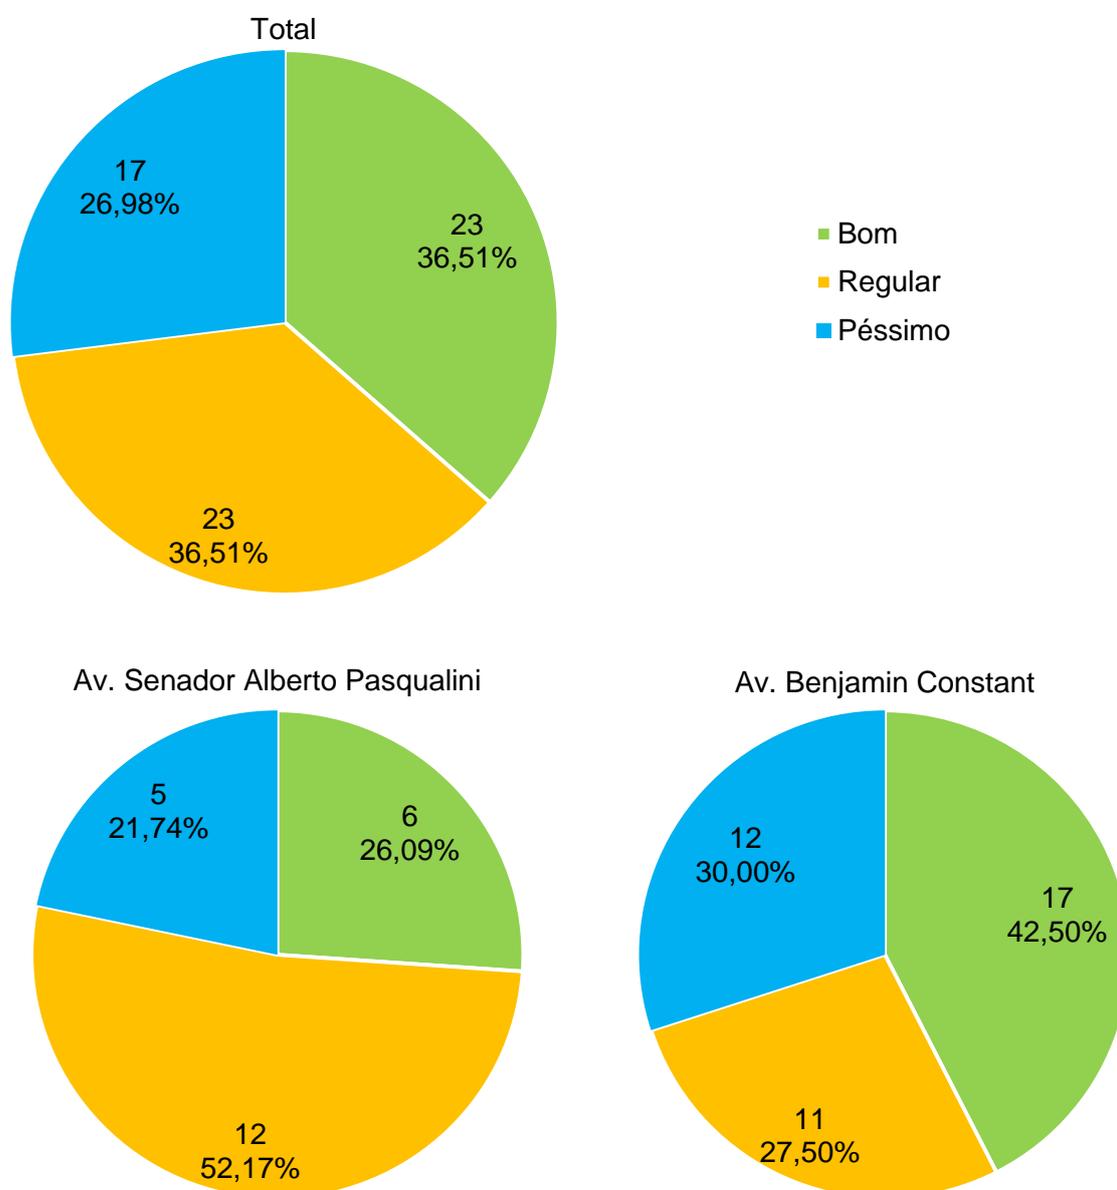
Figura 38 - Resultado dos dados obtidos com relação ao estado de conservação das faixas de travessia de pedestre existentes.

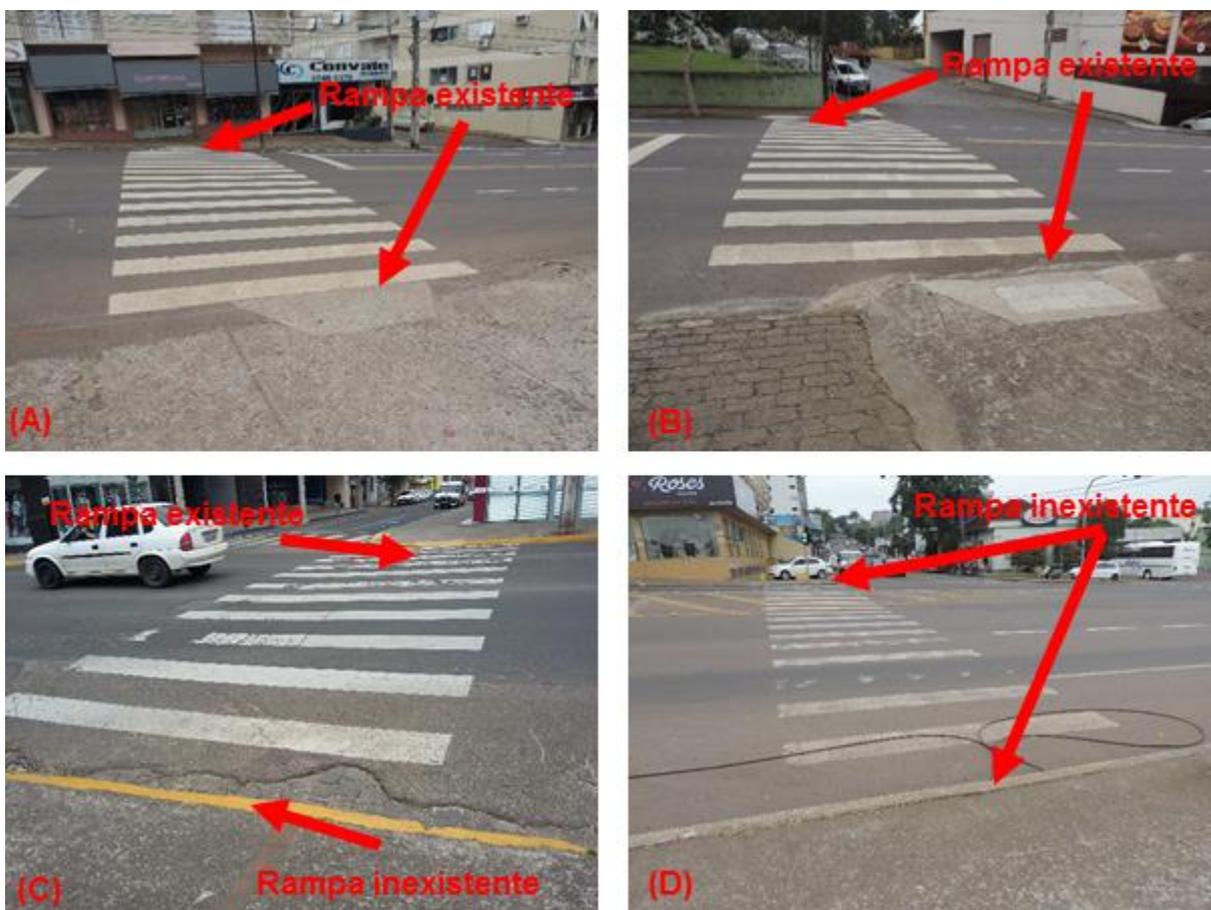
Figura 39 – Existência de rampas de acessibilidade nas extremidades das faixas de travessia de pedestre existentes: A e B) Ambas as extremidades; C) So- mente uma das extremidades; D) Inexistente.

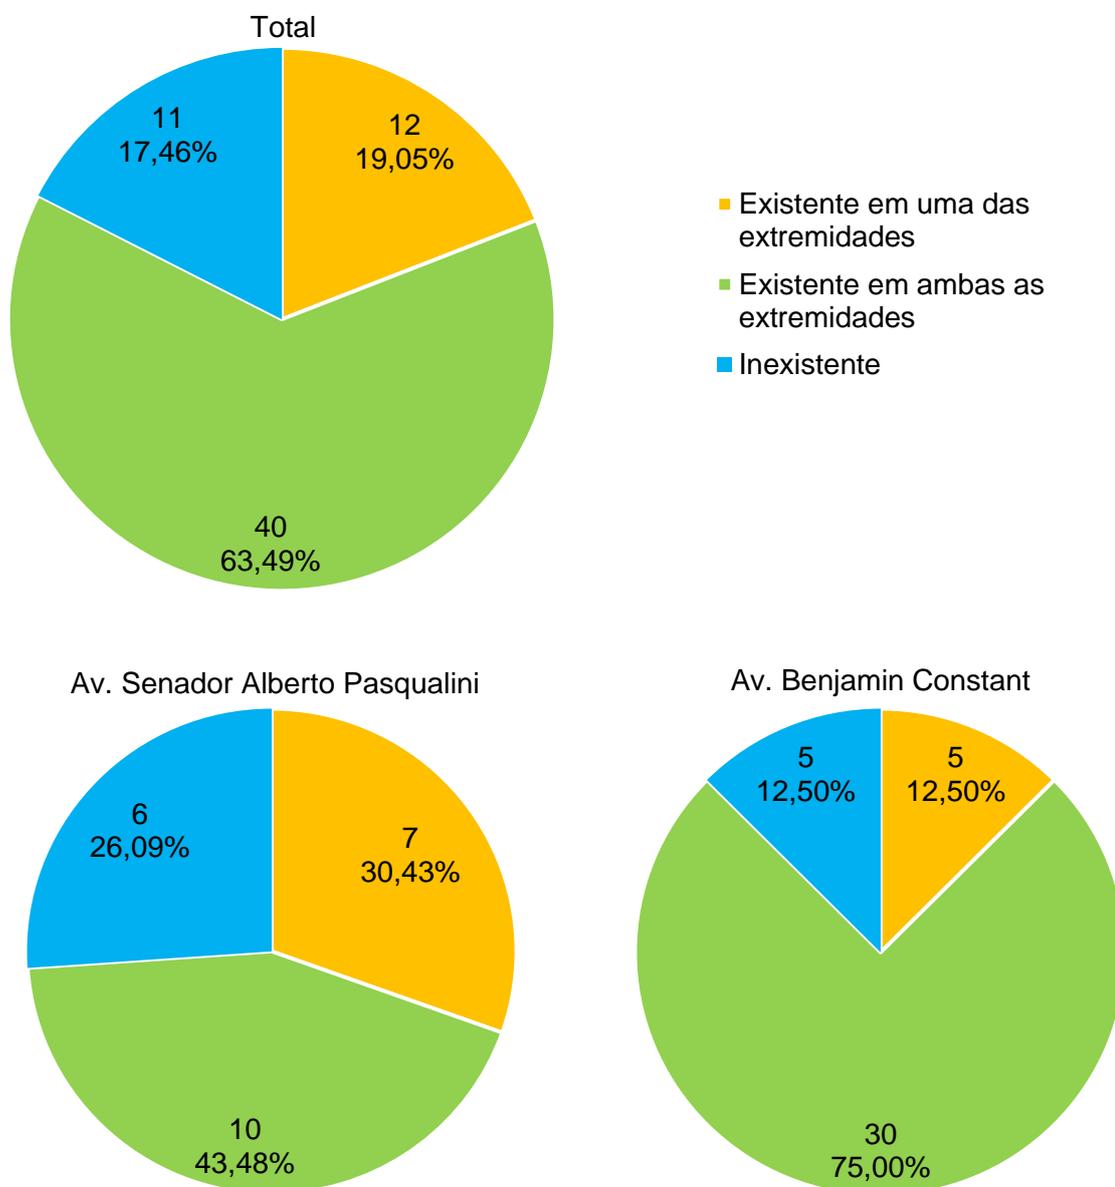
Figura 40 - Resultado dos dados obtidos com relação à existência de rampas de acessibilidade nas extremidades das faixas de travessia de pedestre existentes.

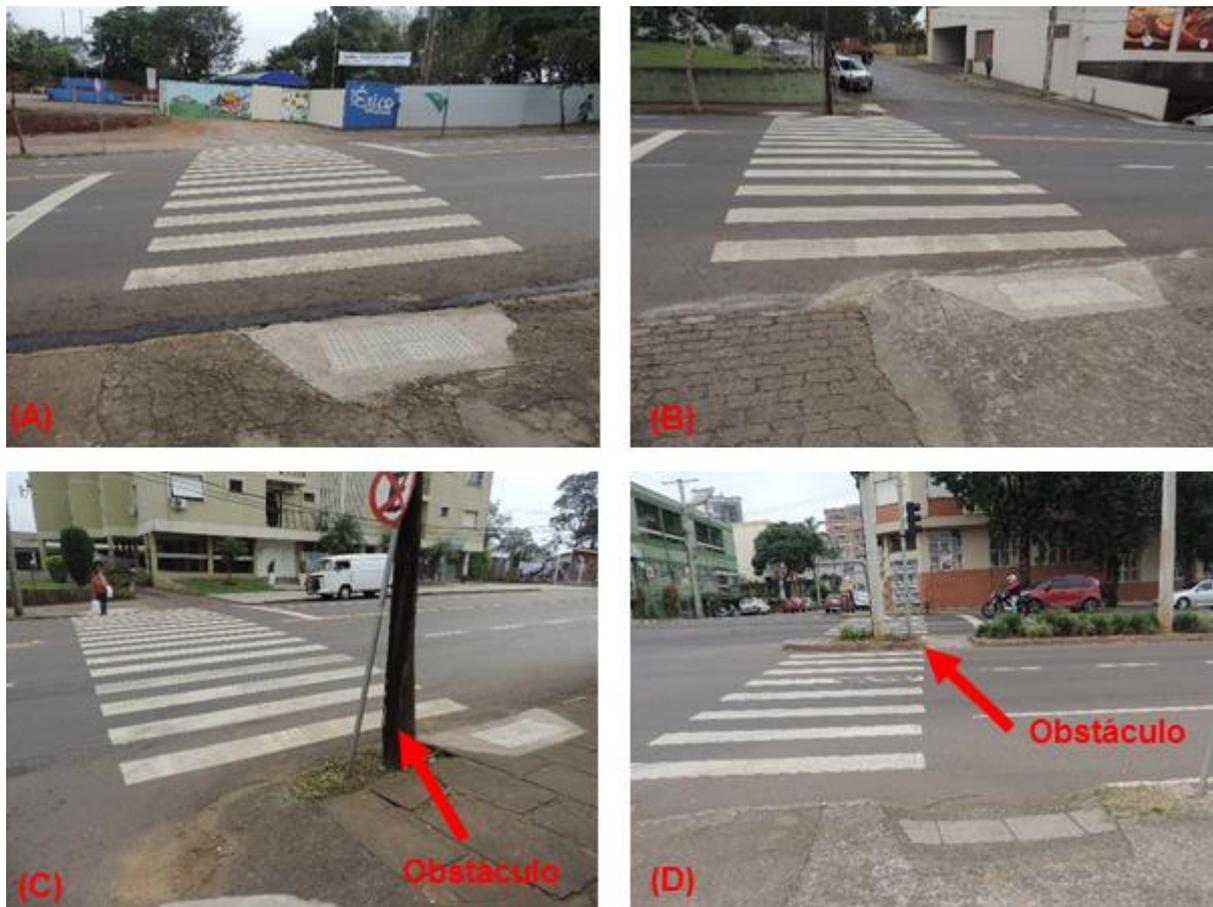
Figura 41 - Existência de obstáculos no acesso às faixas de travessia de pedestre existentes: A e B) Sem obstáculos; C) Nas extremidades; D) No eixo.

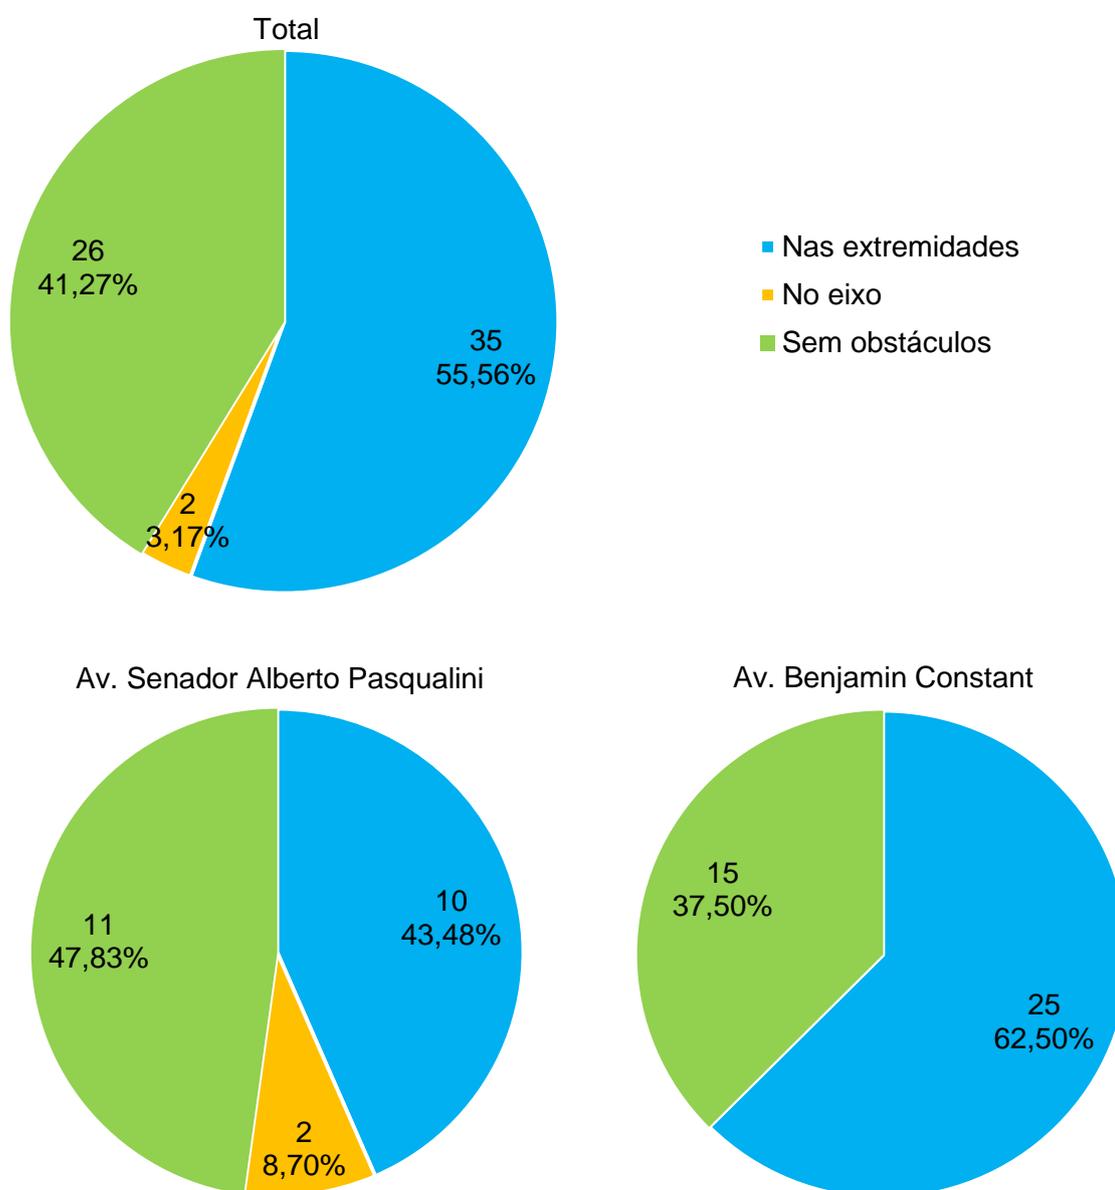
Figura 42 - Resultado dos dados obtidos com relação à existência de obstáculos no acesso às faixas de travessia de pedestre existentes.

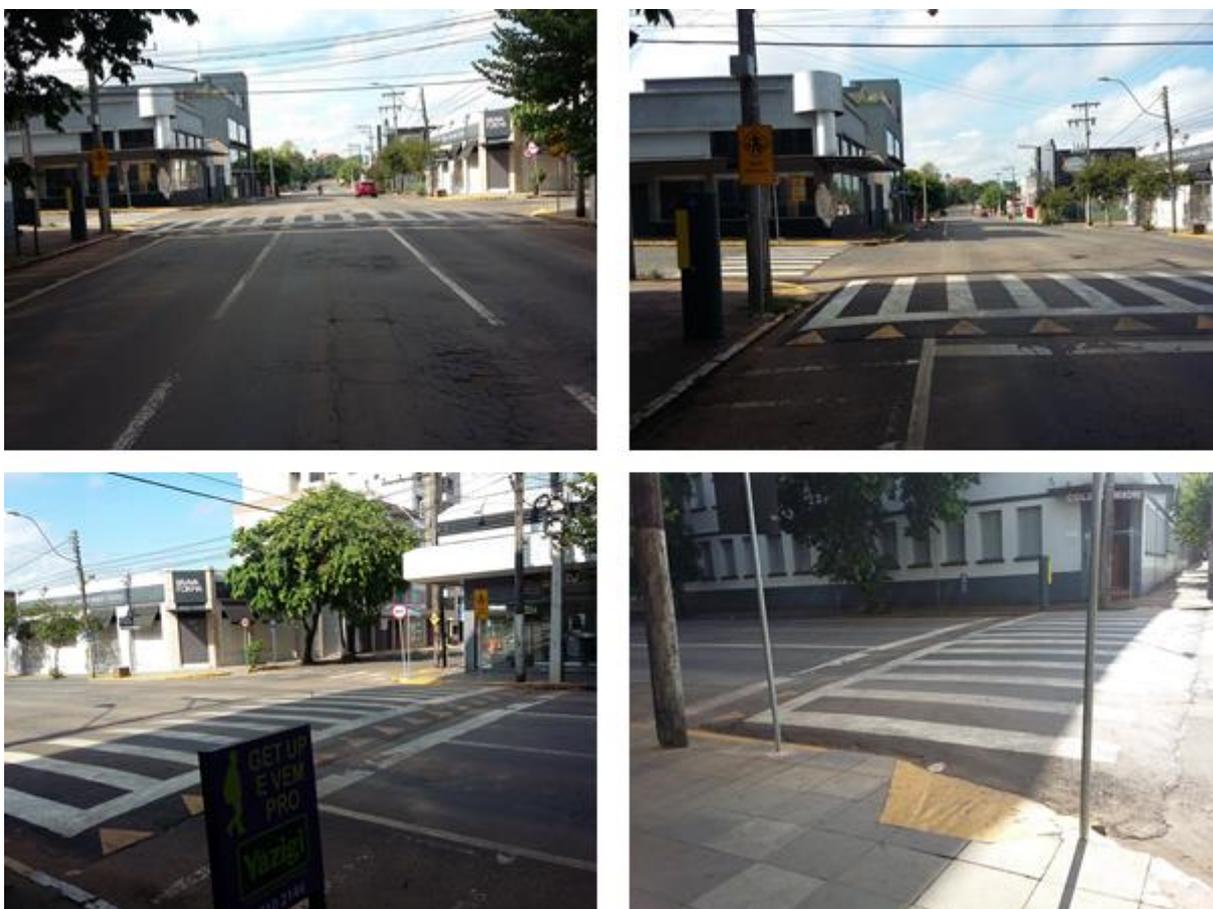
Figura 43 - Faixa elevada para travessia de pedestres encontrada na Avenida Benjamin Constant.

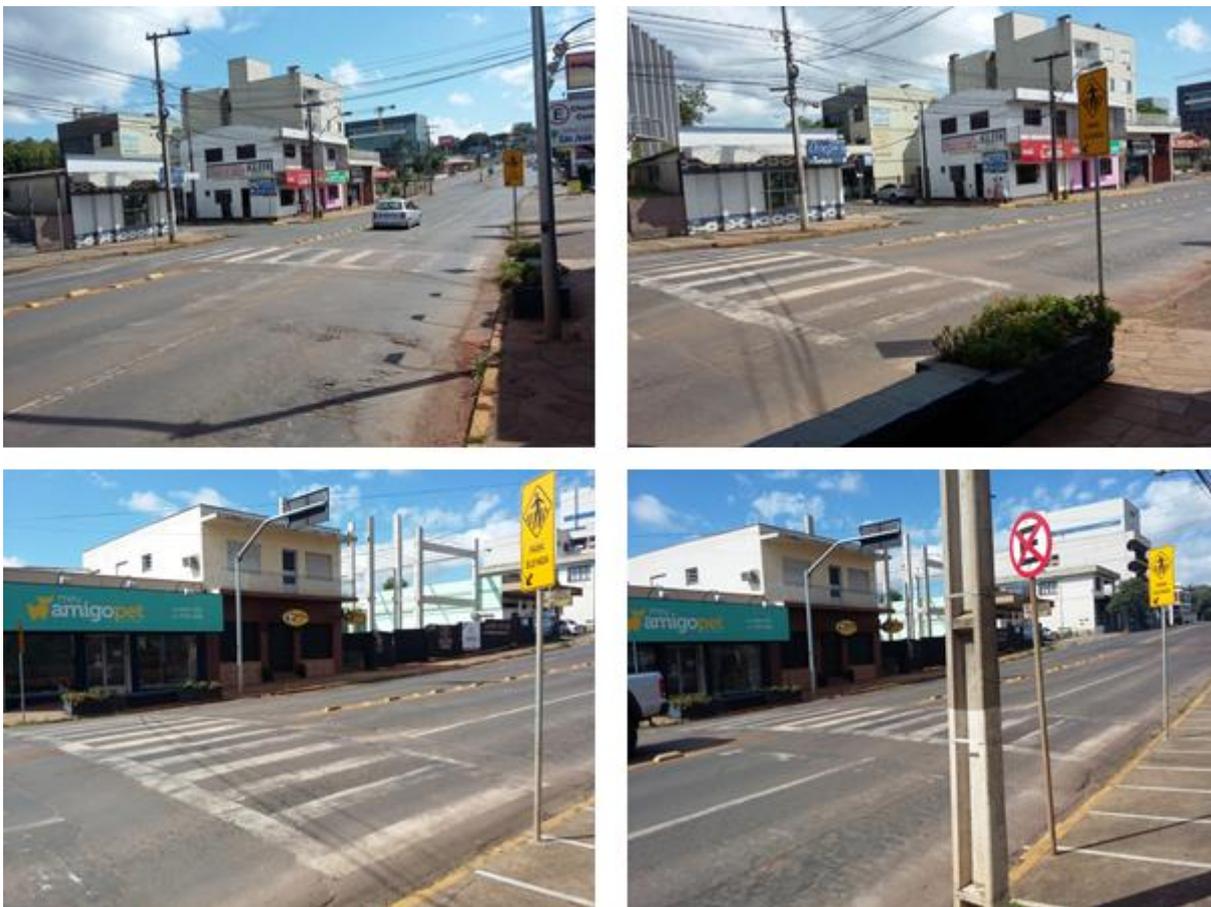
Figura 44 – Faixa elevada para travessia de pedestres encontrada na Avenida Senador Alberto Pasqualini.

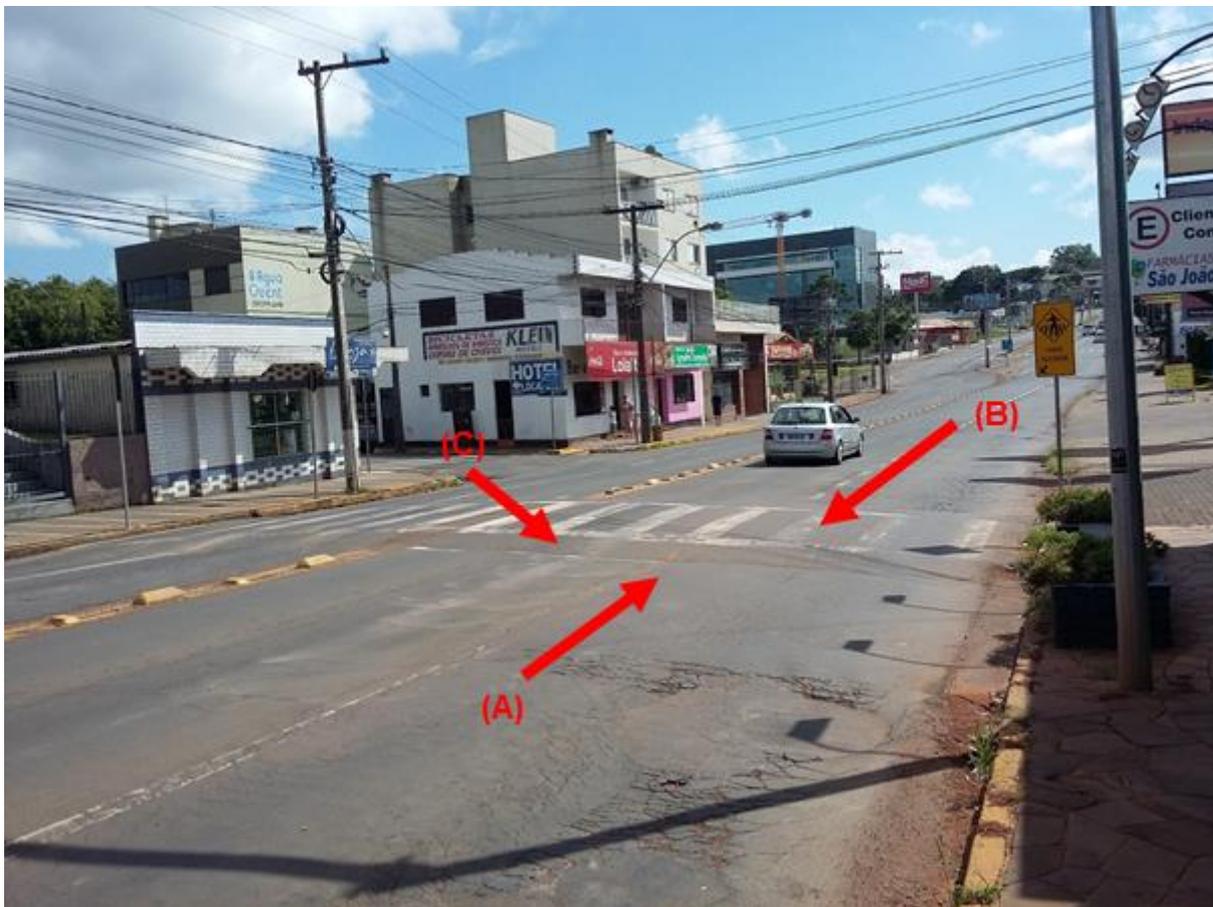
Figura 45 – Faixa elevada para travessia de pedestres - Avenida Senador Alberto Pasqualini: A) Linha de retenção inexistente; B) Demarcação de faixa de pedestres desbotada; C) Demarcações em forma de triângulo inexistentes.

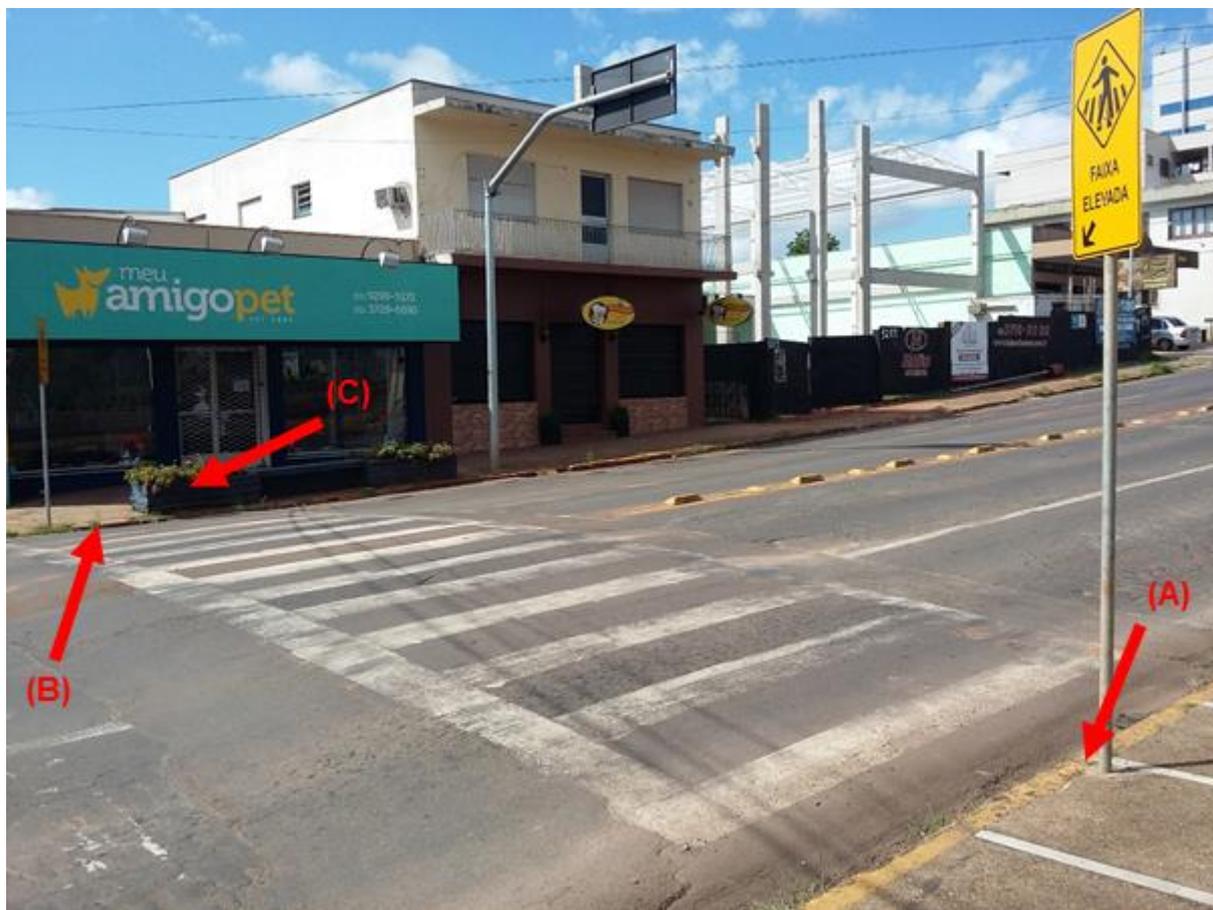
Figura 46 - Faixa elevada para travessia de pedestres - Avenida Senador Alberto Pasqualini: A e B) Ausência de sinalização tátil; C) Obstáculos para o acesso.

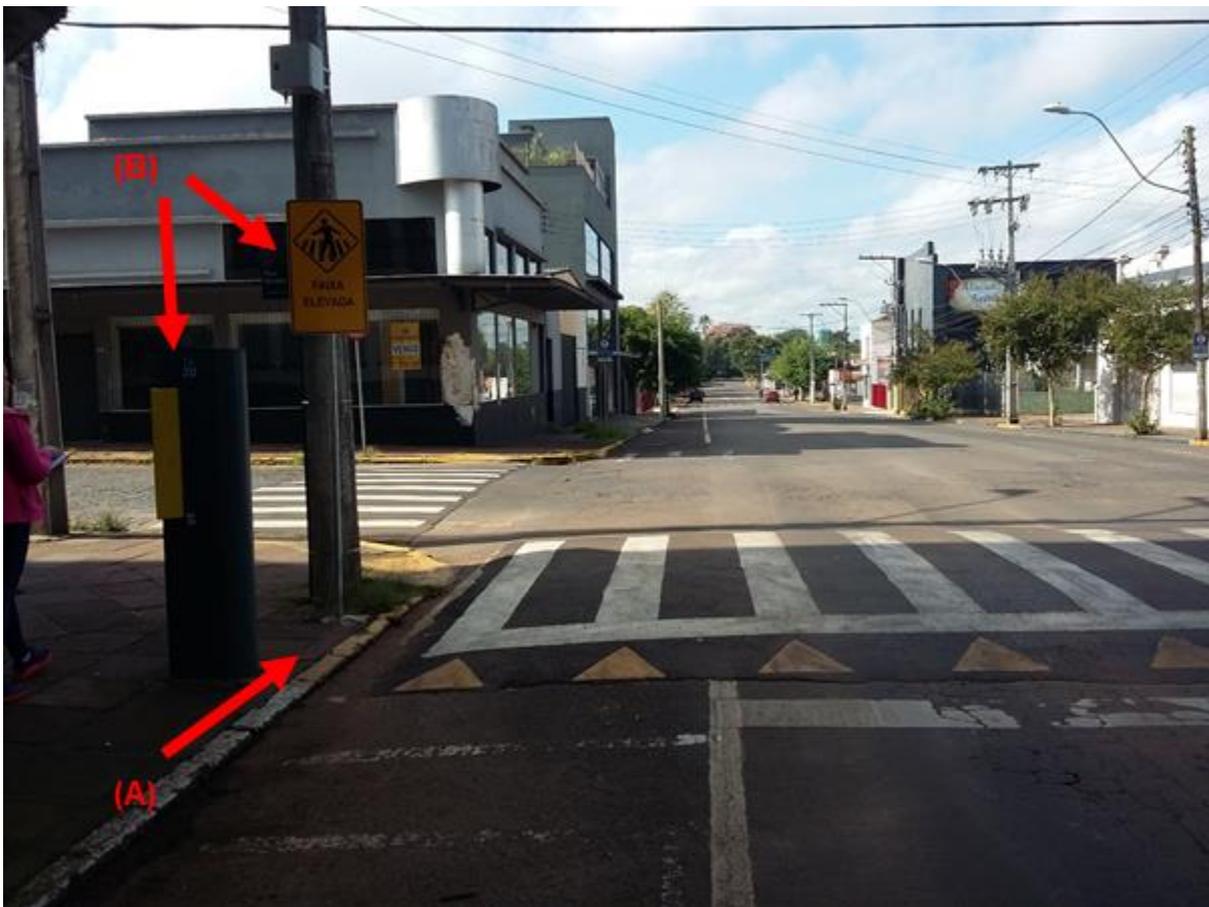
Figura 47 - Faixa elevada para travessia de pedestres - Avenida Benjamin Constant:  
A) Ausência de sinalização tátil; B) Obstáculos para o acesso.
