CENTRO UNIVERSITÁRIO UNIVATES  
CENTRO DE CIÊNCIAS EXATAS E TECNOLÓGICAS  
CURSO DE ENGENHARIA CIVIL

**ACESSIBILIDADE UNIVERSAL: ANÁLISE DE DUAS VIAS URBANAS  
DO MUNICÍPIO DE LAJEADO/RS, DE ACORDO COM A NBR  
9050/2015.**

Monografia apresentada ao Centro de Ciências Exatas e Tecnológicas (CETEC), do Centro Universitário Univates, como exigência parcial para a obtenção do título de bacharel em Engenharia Civil.

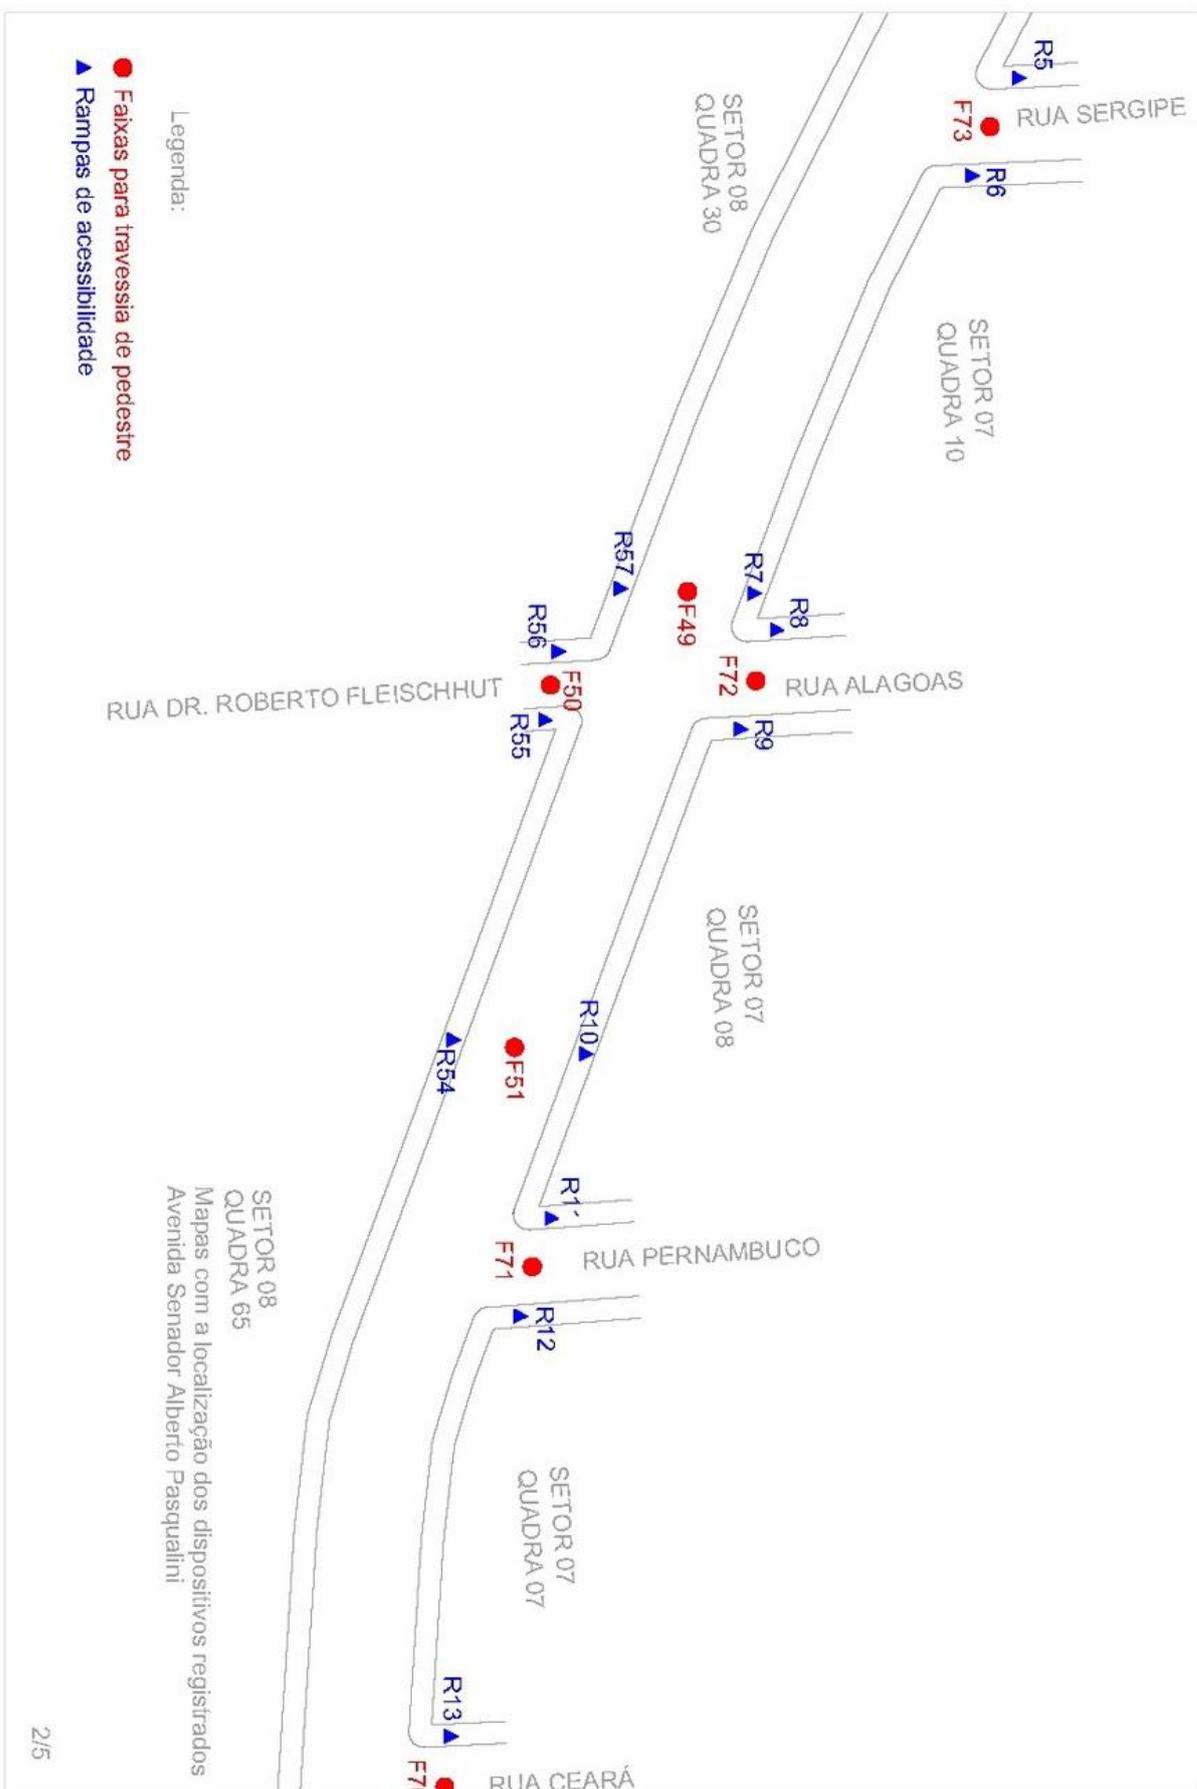
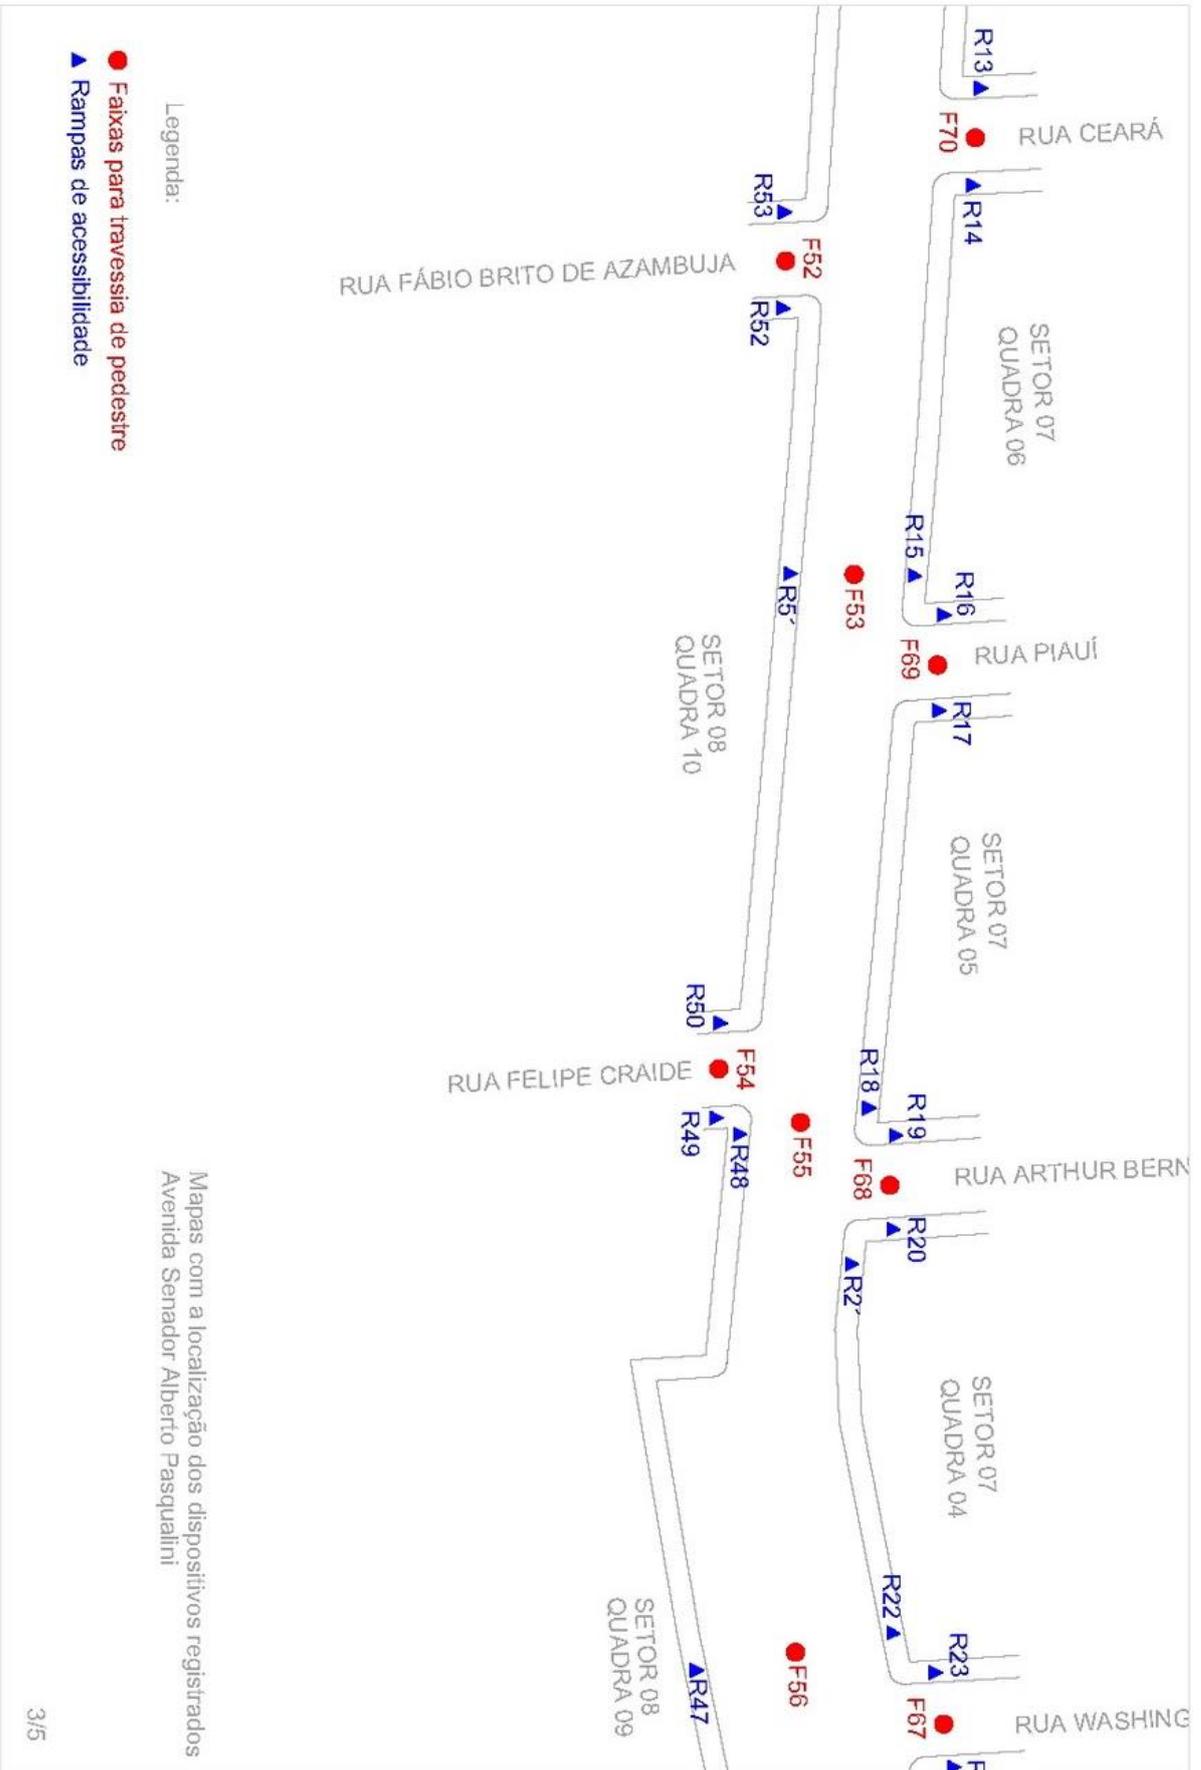
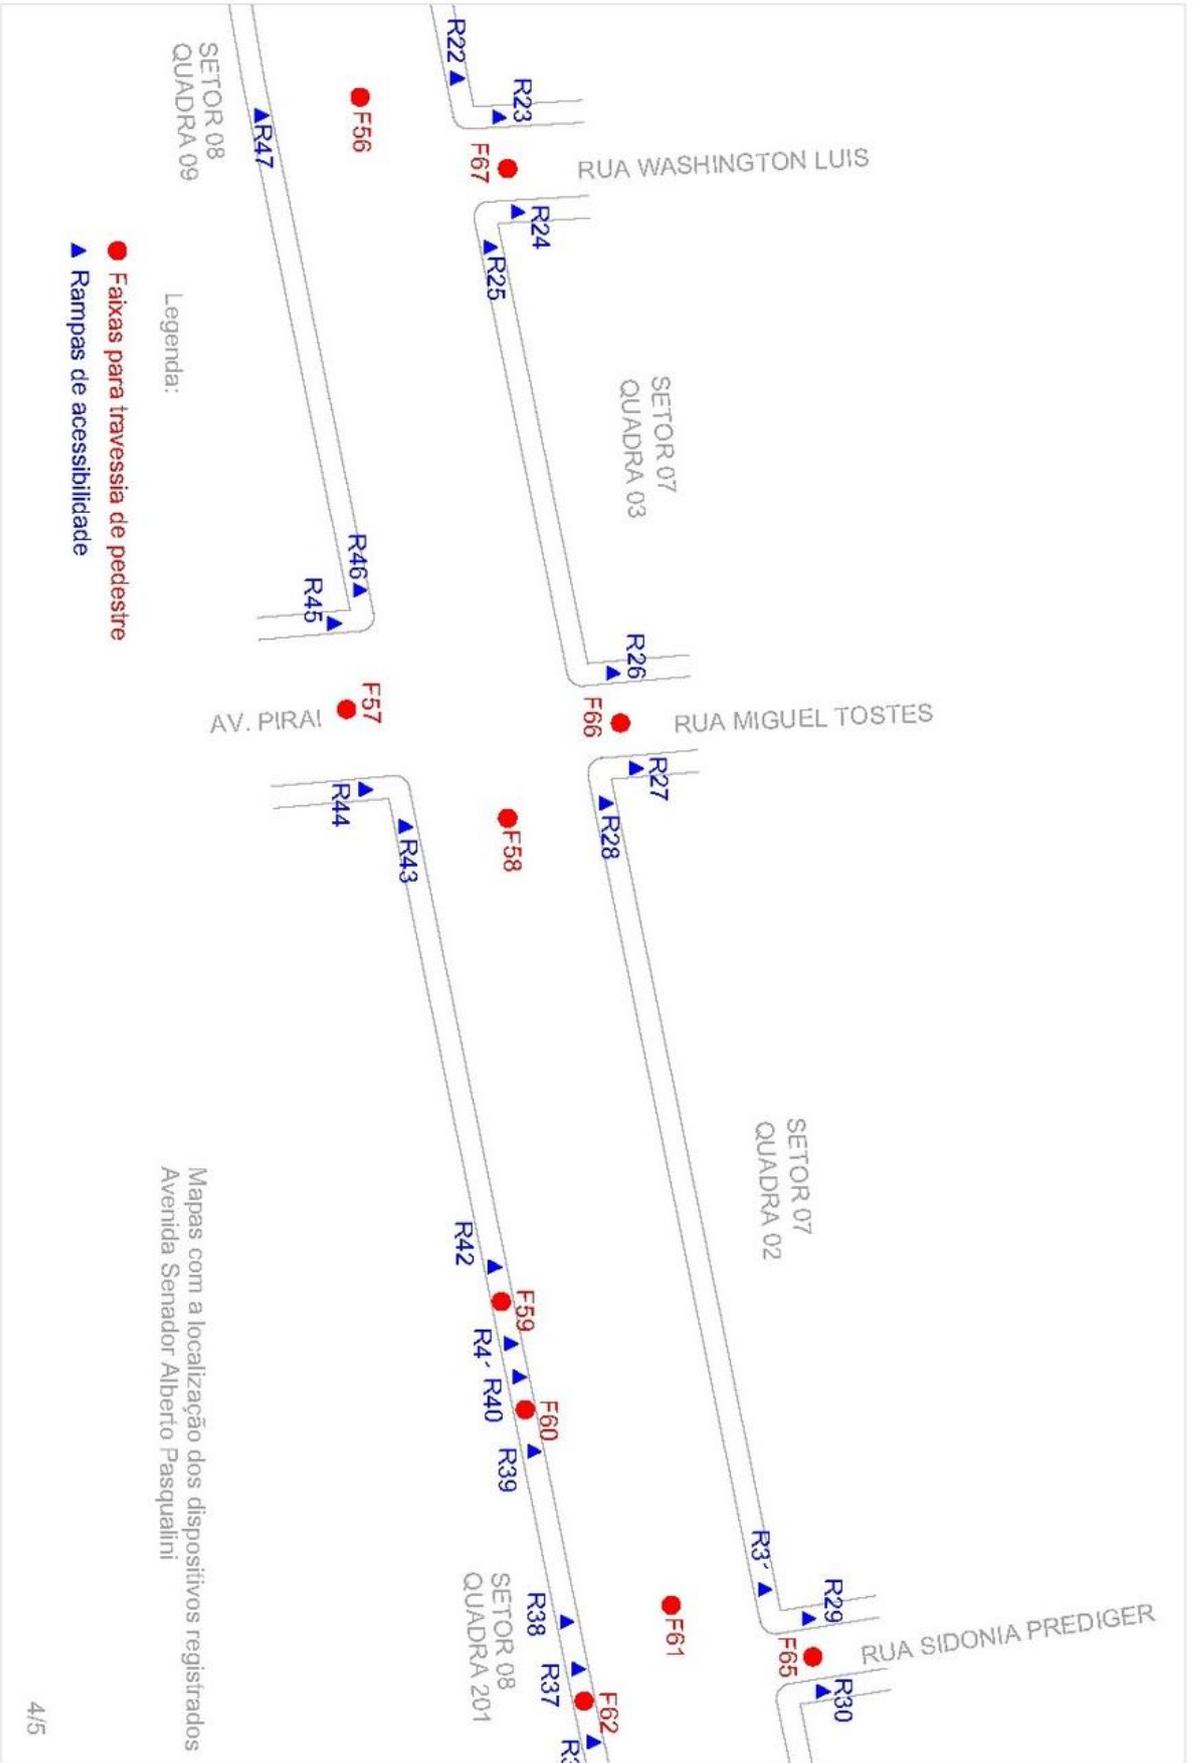
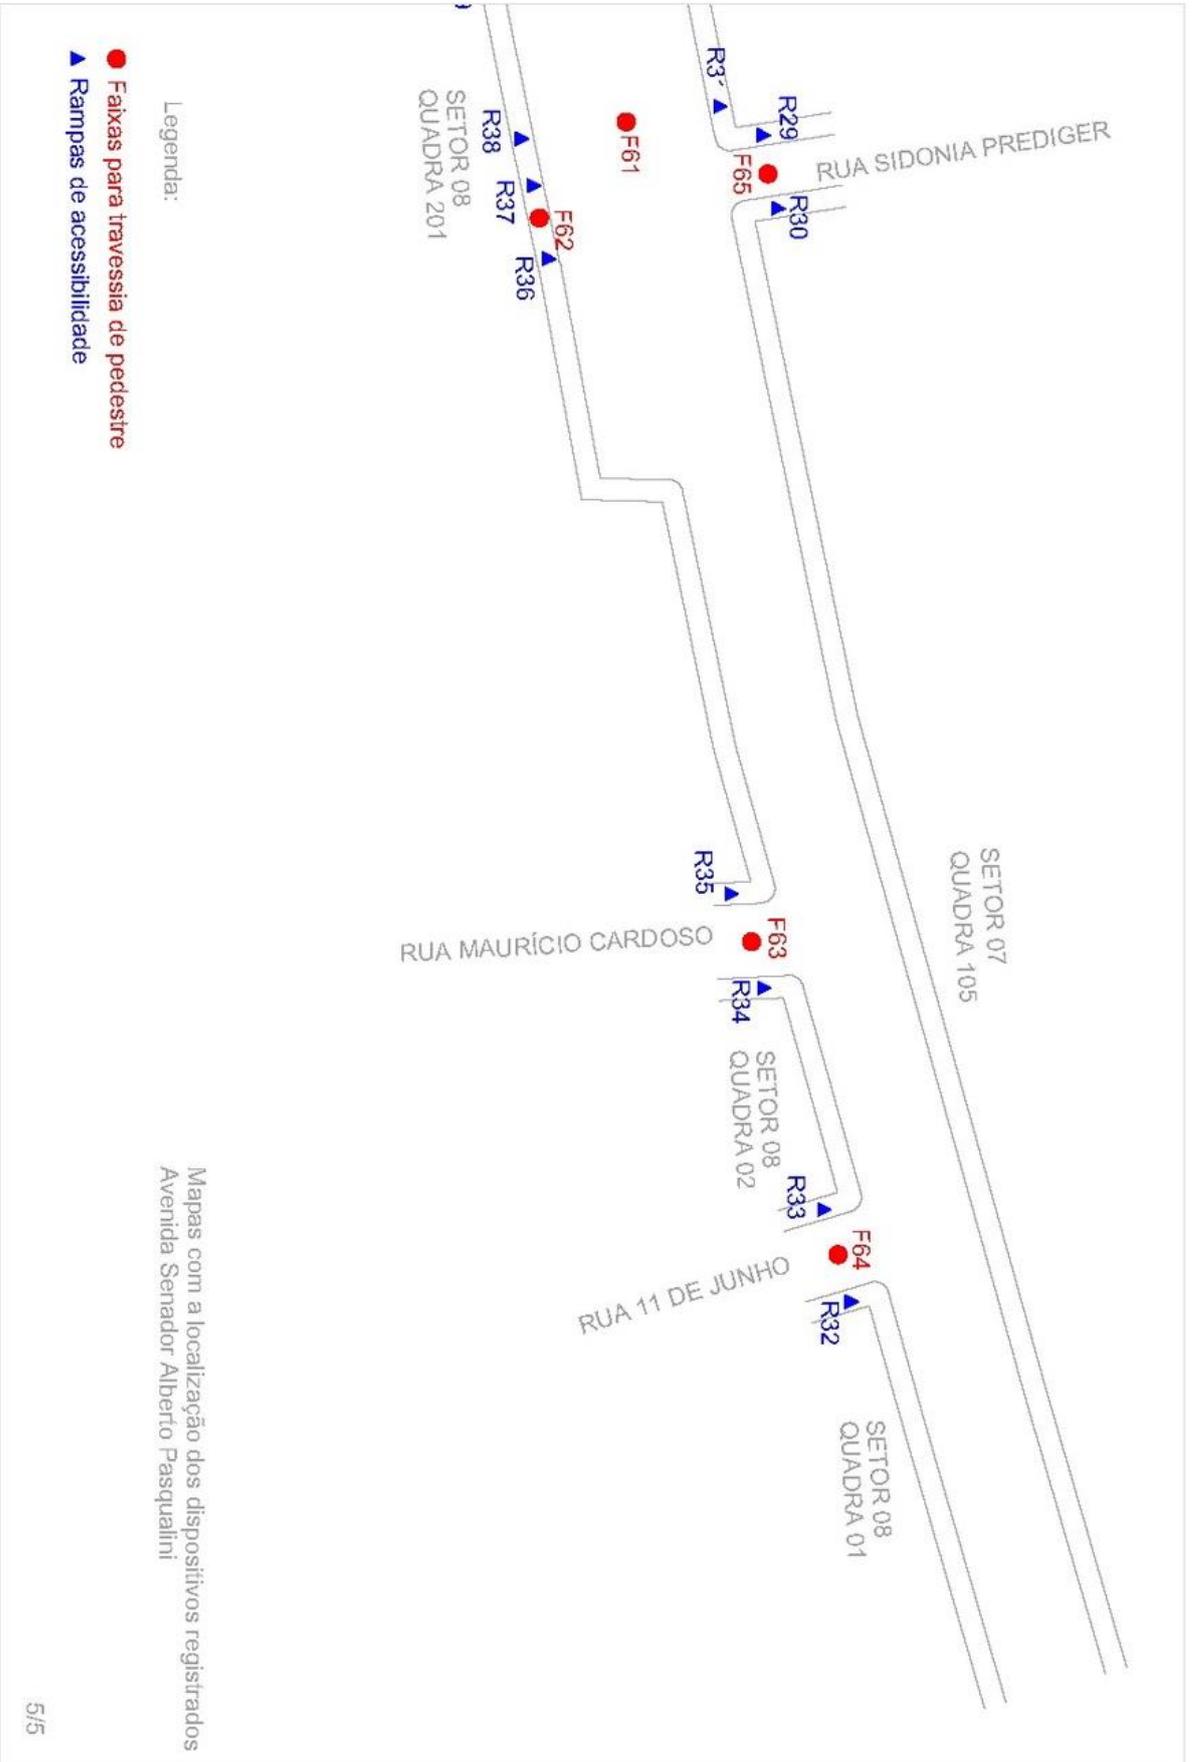
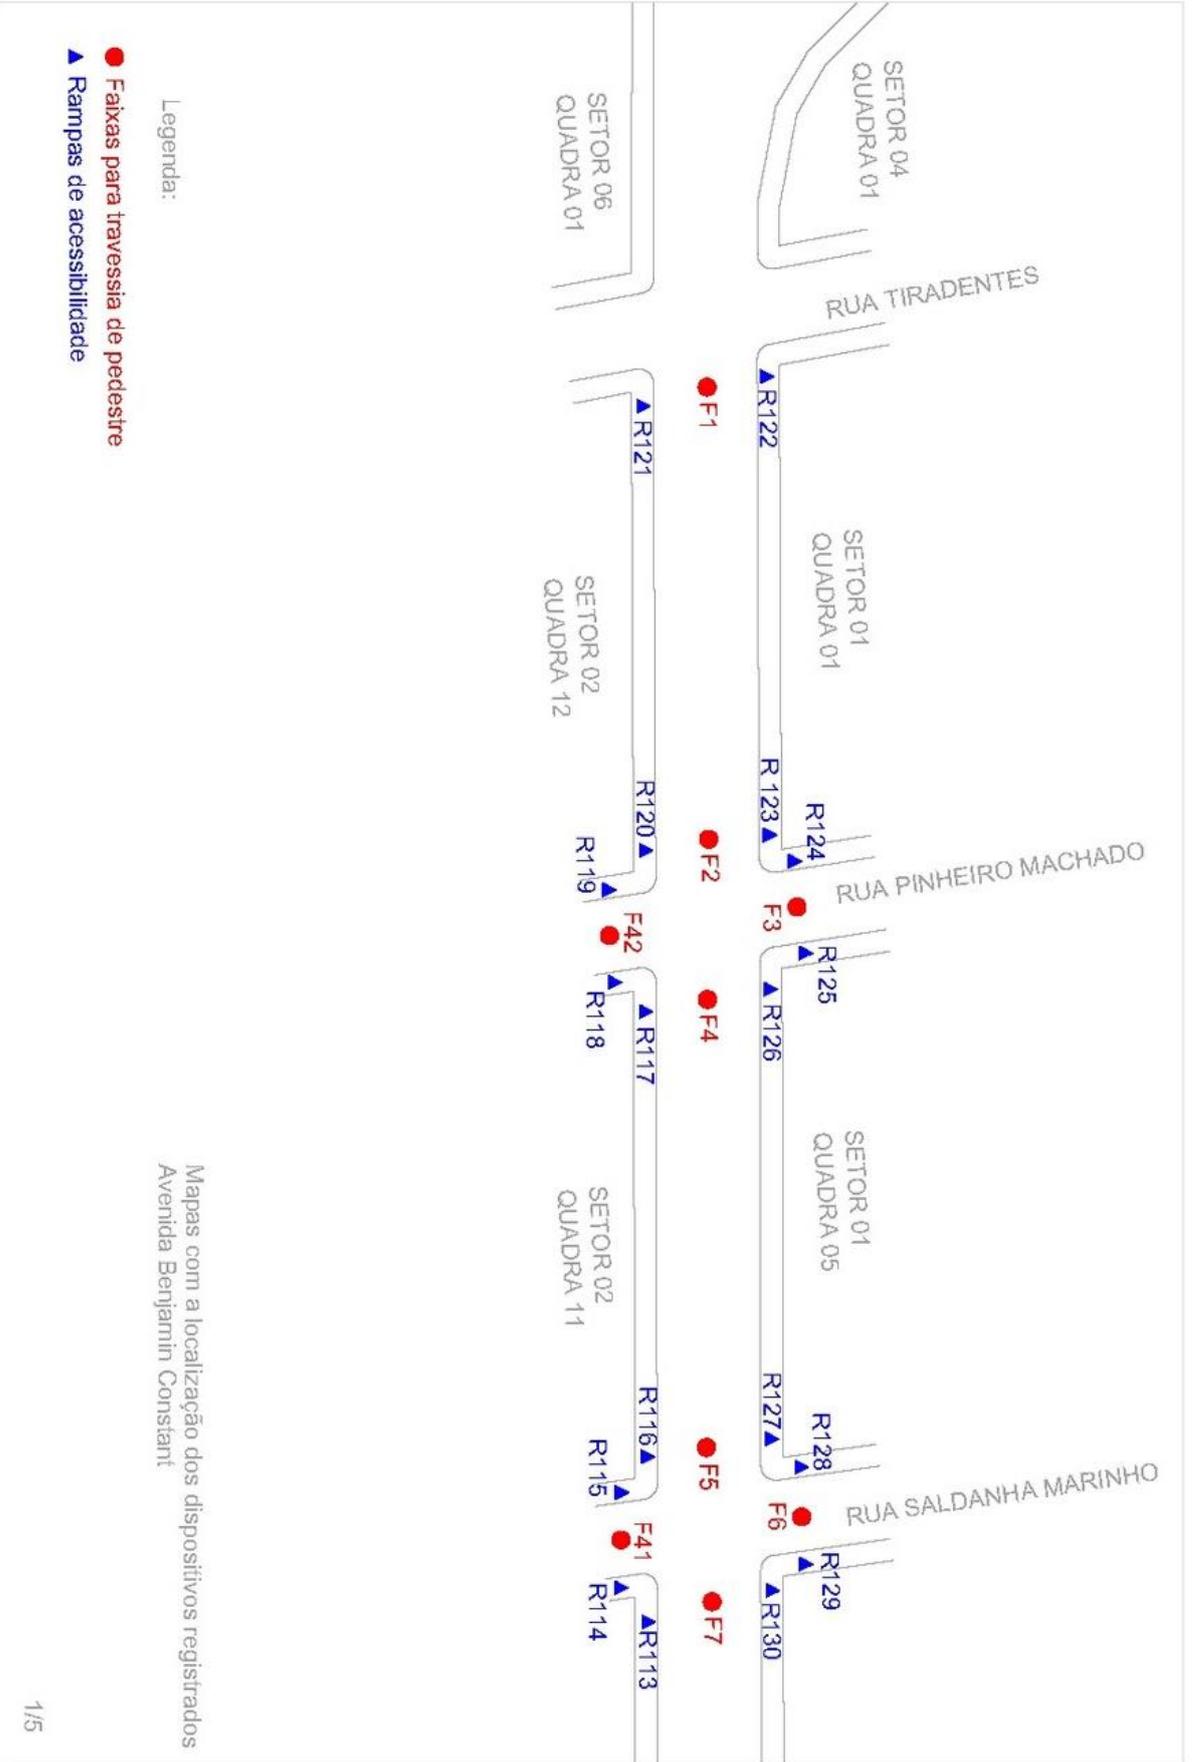
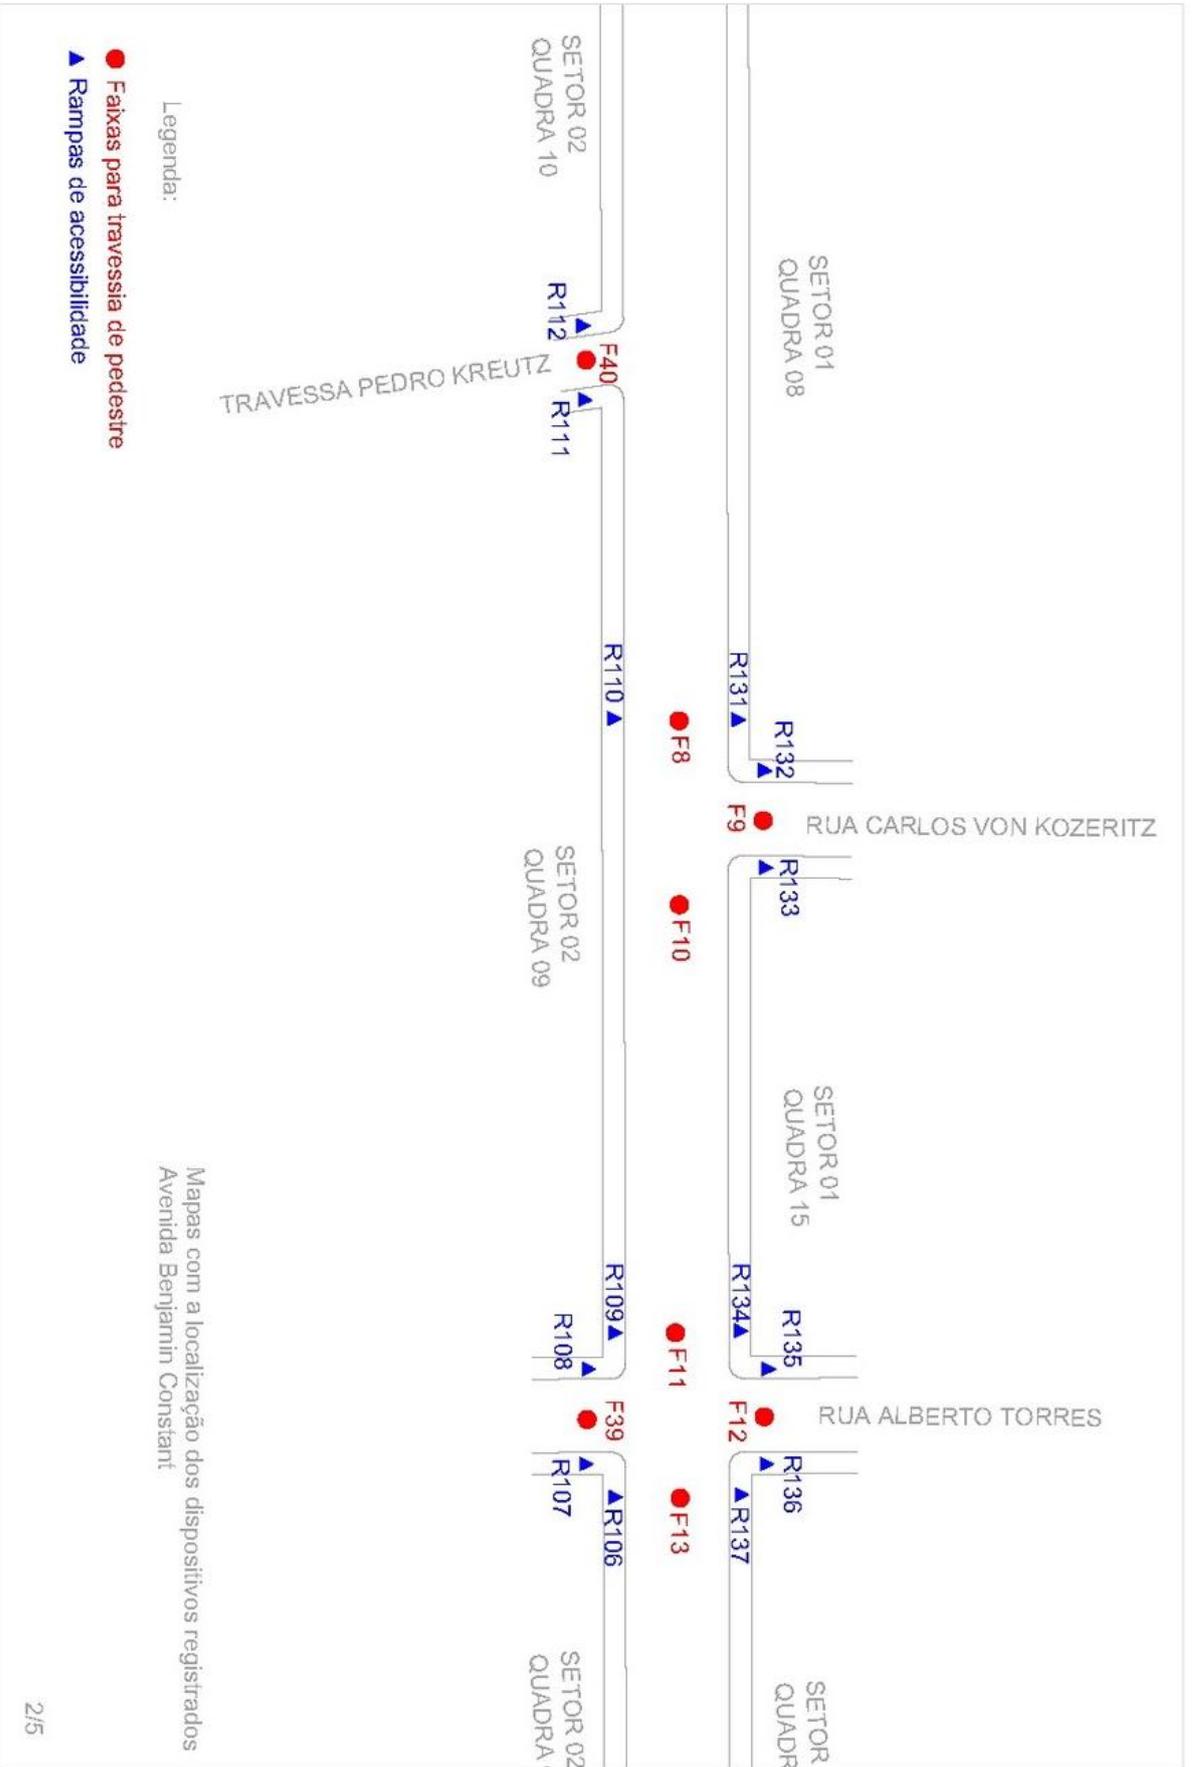
Mapas com a localização dos dispositivos registrados  
Avenida Senador Alberto Pasqualini

- Faixas para travessia de pedestre
- ▲ Rampas de acessibilidade
