UNIVERSIDADE DO VALE DO TAQUARI
CURSO DE ENGENHARIA CIVIL

**ANÁLISE DO COLAPSO PROGRESSIVO EM UM EDIFÍCIO DE
CONCRETO ARMADO**

Projeto de Monografia apresentado na disciplina de Trabalho de Conclusão de Curso II, do curso de Engenharia Civil, da Universidade do Vale do Taquari - Univates, como parte da exigência para a obtenção do título de Engenheiro Civil.

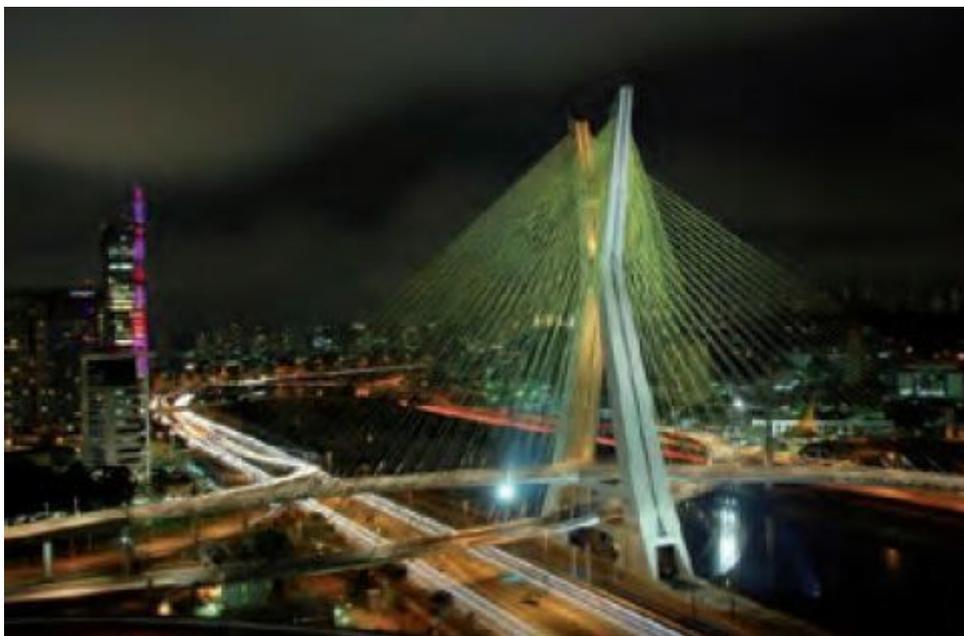
Figura 1 – Estrutura redundante

NISTIR 7396 (2007) e Dimas (2014) descrevem a redundância como a capacidade da estrutura em distribuir seus esforços por caminhos alternativos caso algum elemento seja danificado, a Figura 1 mostra um exemplo de dimensionamento redundante, a ponte sobre o rio Pinheiros em São Paulo, que possui várias alternativas de redistribuição de forças caso um de seus estais rompa.

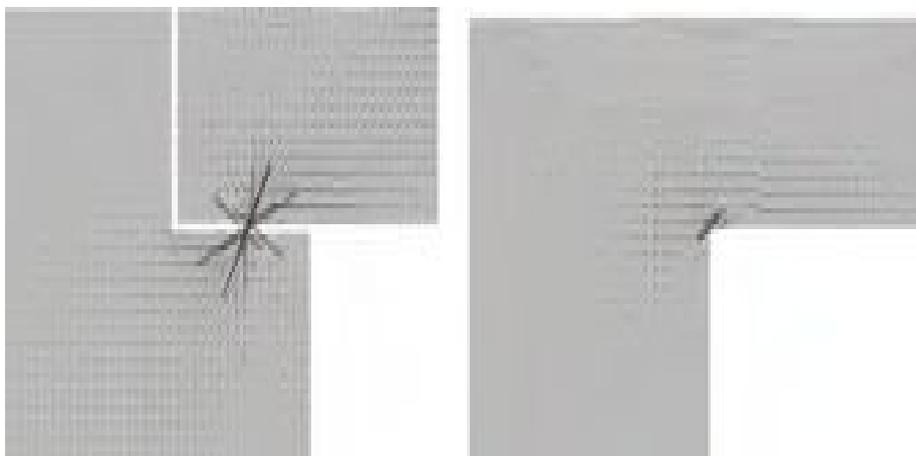
Figura 2- Áreas de tensão

Segundo Laranjeiras (2011), às estruturas monolíticas integrais têm maior capacidade de distribuição de cargas em relação às que possuem juntas e aparelhos de ligação como as pré-moldadas, pois, próximo à região de apoio, tem-se uma sobrecarga de tensões, diminuindo a zona em que os esforços tenderiam a continuidade. Conforme pode-se verificar no lado esquerdo da Figura 2, isso não acontece no caso das estruturas monolíticas integrais, lado direito da Figura 2.

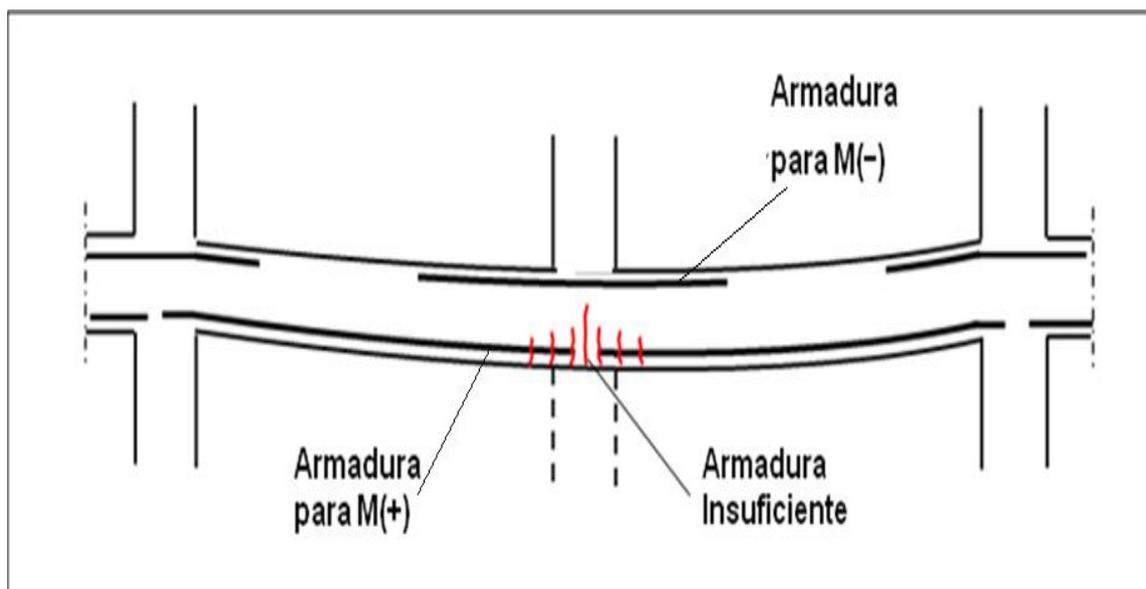
A Figura 3, demonstra uma viga com armaduras insuficientes, no caso de remoção do pilar.

Figura 3 - Viga com armadura insuficiente contra colapso

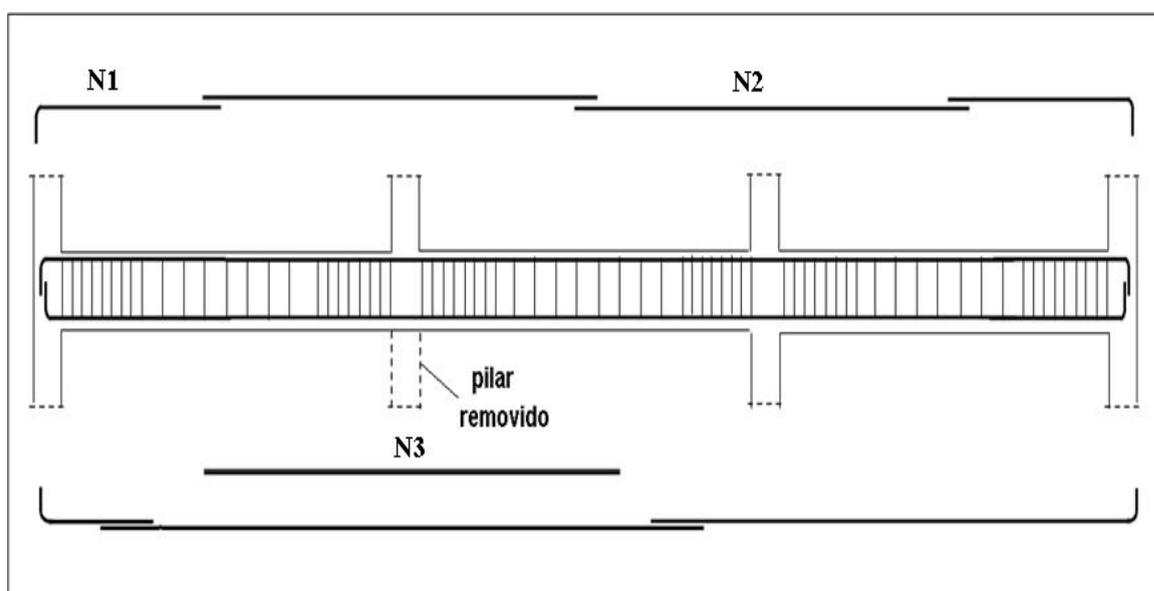
A Figura 4 exemplifica que as barras N1 e N2 são para resistir ao momento negativo e a N3, na parte inferior, para resistir ao momento positivo na inversão de esforços, devido à remoção do pilar.

Figura 4 - Vigas com armadura contra colapso progressivo

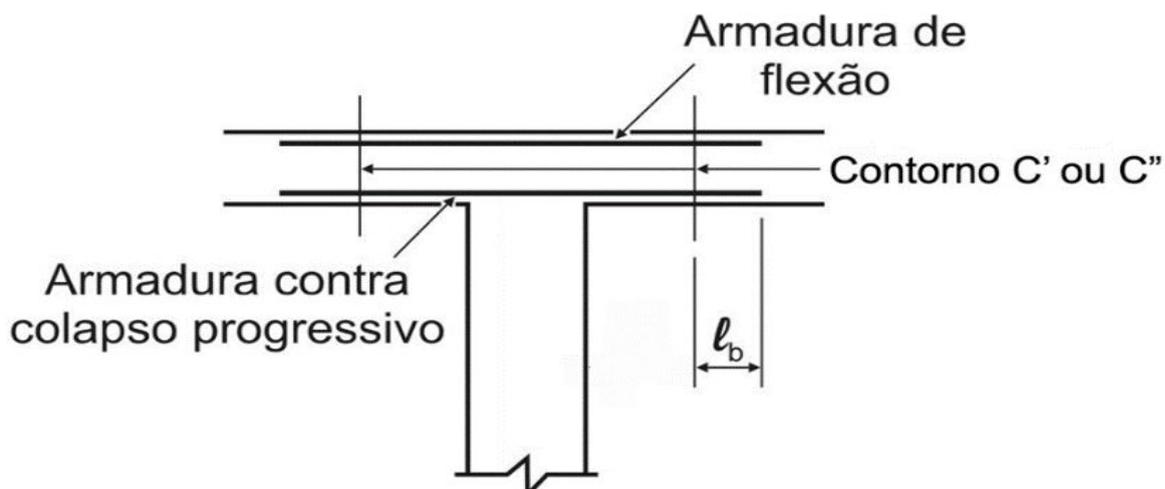
Figura 5 - Armadura contra colapso progressivo conforme NBR 6118 (2014)

C'' é o contorno afastado 2d do último contorno de armadura.

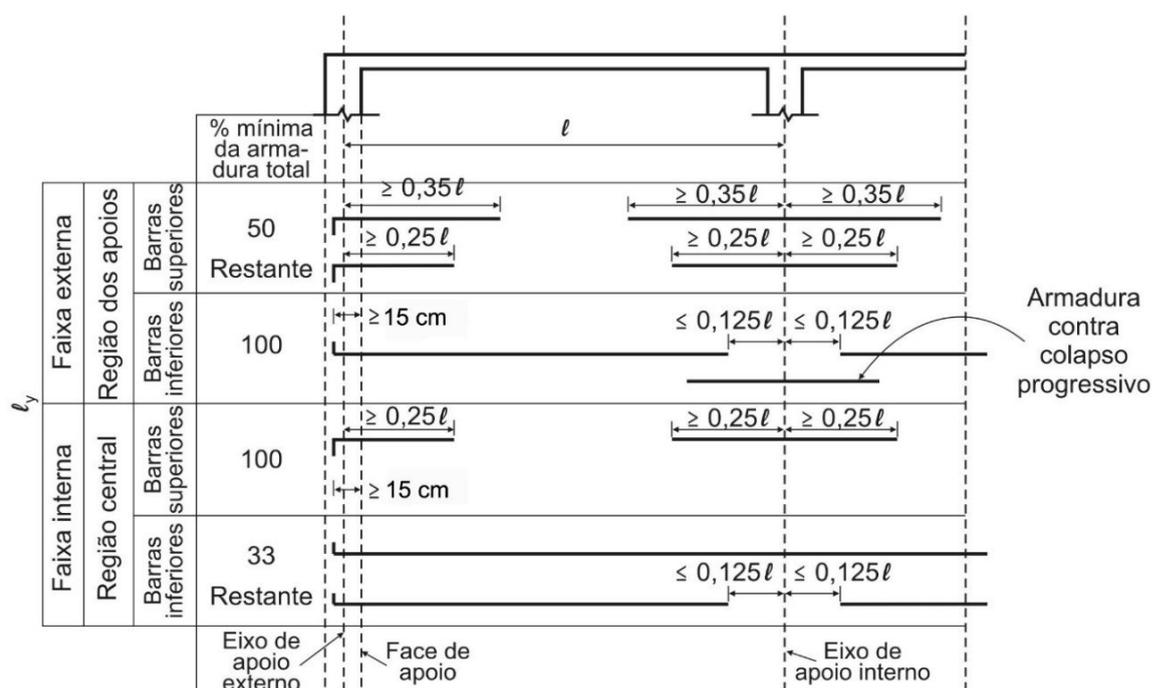
Figura 6 - Lajes sem vigas

No que diz respeito ao detalhamento das lajes sem vigas, o subitem 20.2 prevê que pelo menos duas barras inferiores devem passar continuamente sobre os apoios, atendendo o subitem 19.5.4 citado anteriormente.

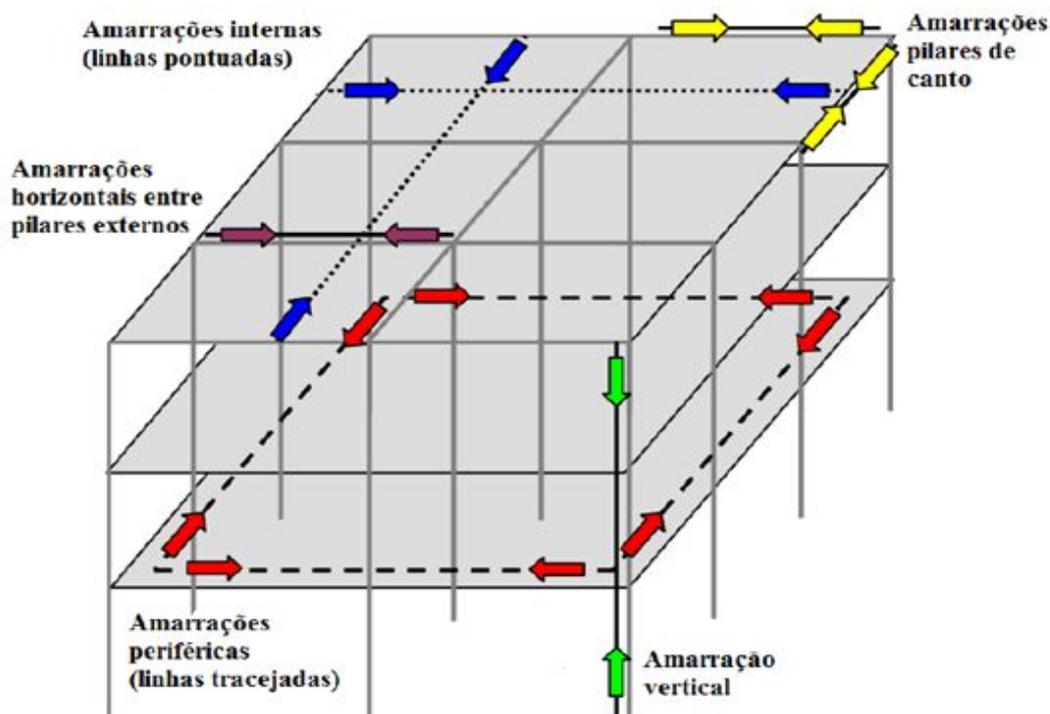
Figura 7 - Tipos de armações destinadas a prover a integridade estrutural

A Figura 7 mostra a distribuição das amarrações que precisam ser atendidas, para proteger a estrutura caso a mesma seja danificada isoladamente e necessite redistribuir suas cargas para evitar o colapso progressivo, são elas periféricas, internas, amarrações horizontais ligadas aos pilares e amarrações verticais, todas devem ser calculadas para suportar cargas maiores que as normais (LARANJEIRAS, 2011).

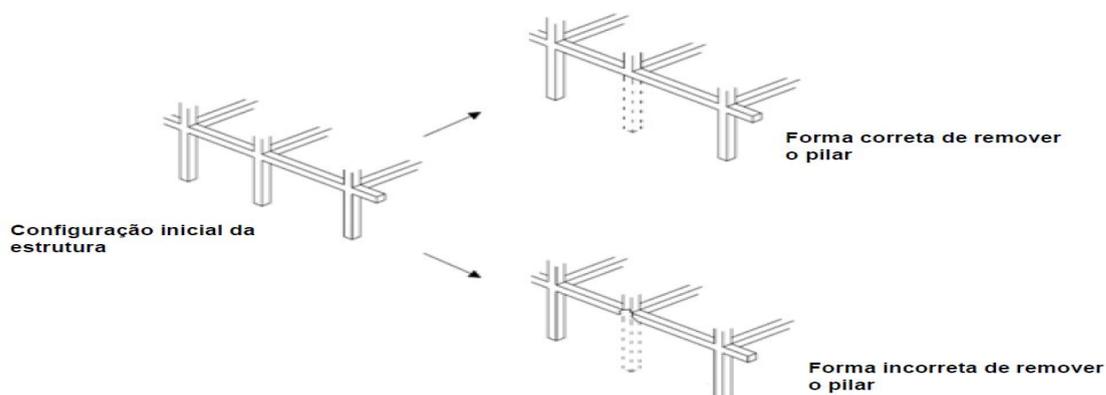
Figura 8 - Remoção da coluna do modelo de caminho alternativo

A Figura 8 demonstra a forma correta de como deve ser realizada a remoção do pilar, sendo que este método busca a continuidade entre as estruturas para distribuição de cargas aos apoios adjacentes. Desta maneira, é essencial que se preserve a interligação entre as partes.

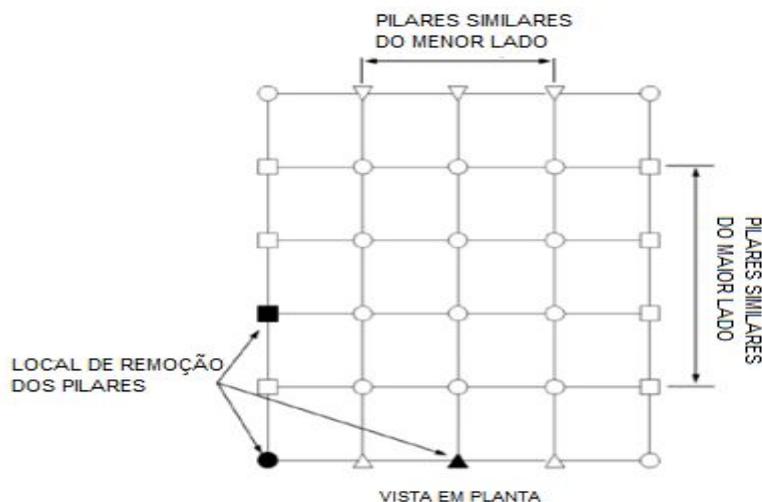
Figura 9 - Localização de remoção dos pilares, parte externa

Segundo o GSA (2016), para avaliação do método devem ser removidos, isoladamente os pilares externos próximos da metade do lado mais curto, próximo da metade do lado mais comprido, no canto do edifício, e adjacente ao canto da estrutura, conforme Figura 9. Podendo também ser removidos em outros lugares críticos conforme a avaliação do engenheiro.

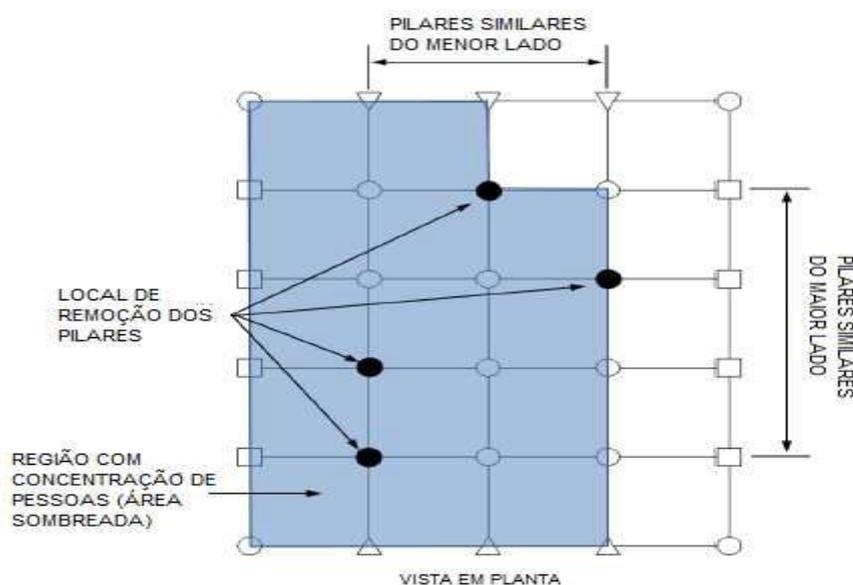
Figura 10 - Localização de remoção dos pilares, parte interna

Logo, o GSA (2016) também determina a retirada de pilares isoladamente no interior, caso o pavimento seja destinado a estacionamento subterrâneo, ou seja, de circulação excessiva de pessoas, devem ser removidas as colunas internas próximo à metade do menor lado, próximo à metade do lado mais comprido e no canto do espaço onde verifica-se maior movimentação, conforme Figura 10. Podendo também ser removido em outros lugares críticos conforme a avaliação do engenheiro.

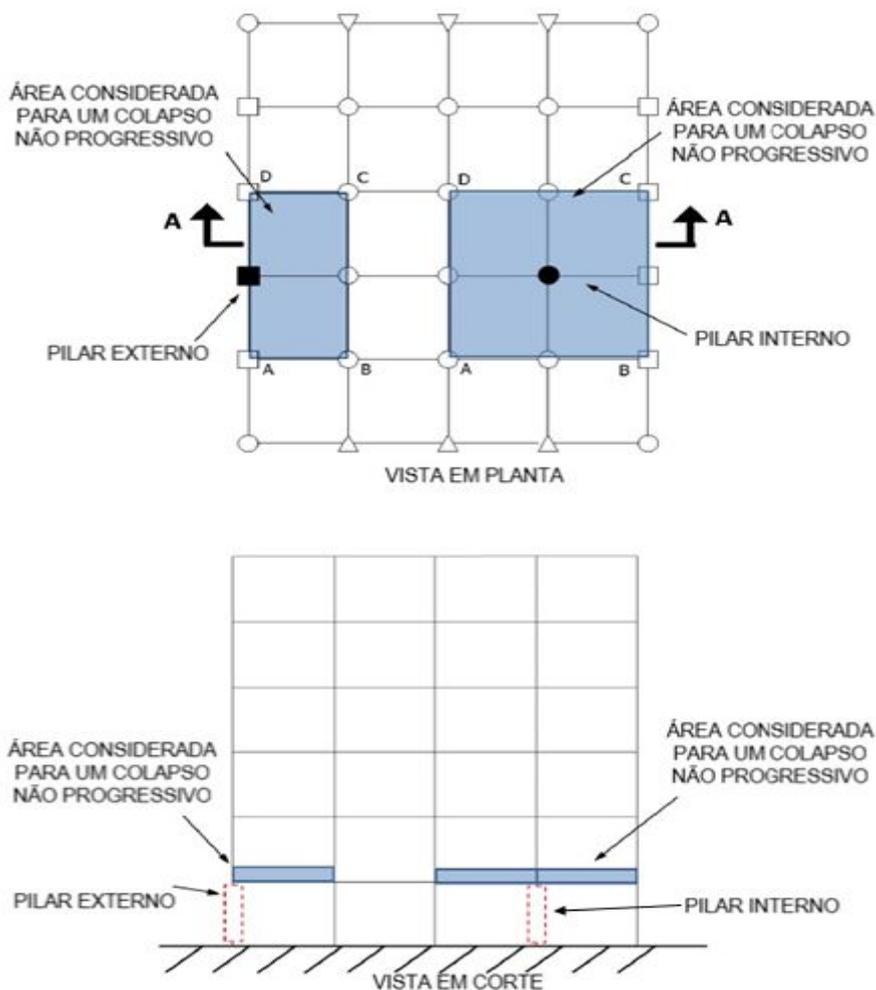
Figura 11 - Extensões admissíveis para um colapso não progressivo

- Após a remoção do elemento no exterior da estrutura, o colapso deve se limitar a 15 % da área adjacente ao mesmo, respeitando o nível do piso no pavimento em que se encontra e nos superiores, conforme Figura 11.
- Após a remoção do elemento no interior da estrutura, o colapso deve se limitar a 30 % da área adjacente ao mesmo, respeitando o nível do piso do pavimento em que se encontra e nos superiores, conforme Figura 11.

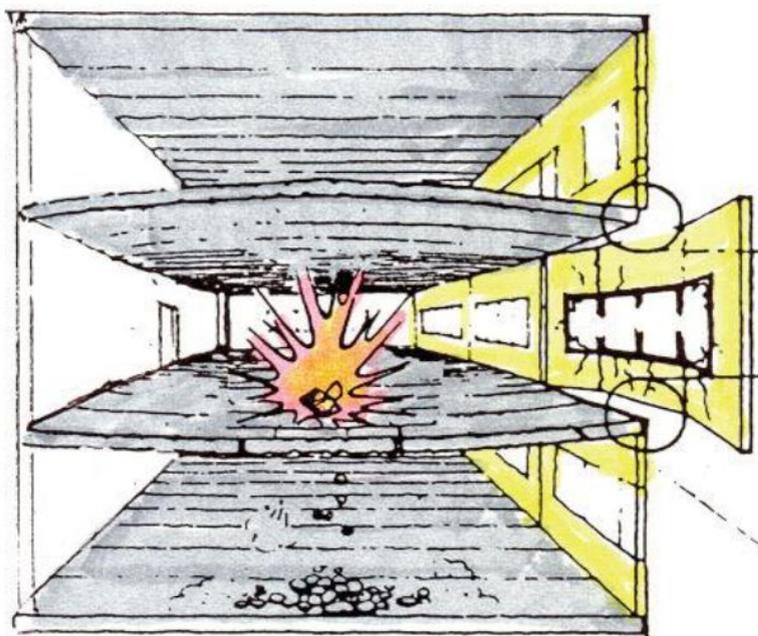
Figura 12 - Simulação da explosão que resultou no colapso progressivo

derrubadas, juntamente com as que possuíam capacidade estrutural do canto, a sudeste do apartamento como podemos verificar na Figura 12 (DIMAS, 2014).

As paredes estruturais explodidas, sustentavam o 19.º andar que era o piso superior, como não havia mais suporte o colapso progressivo se iniciou, atingindo posteriormente os demais andares superiores (DIMAS, 2014).

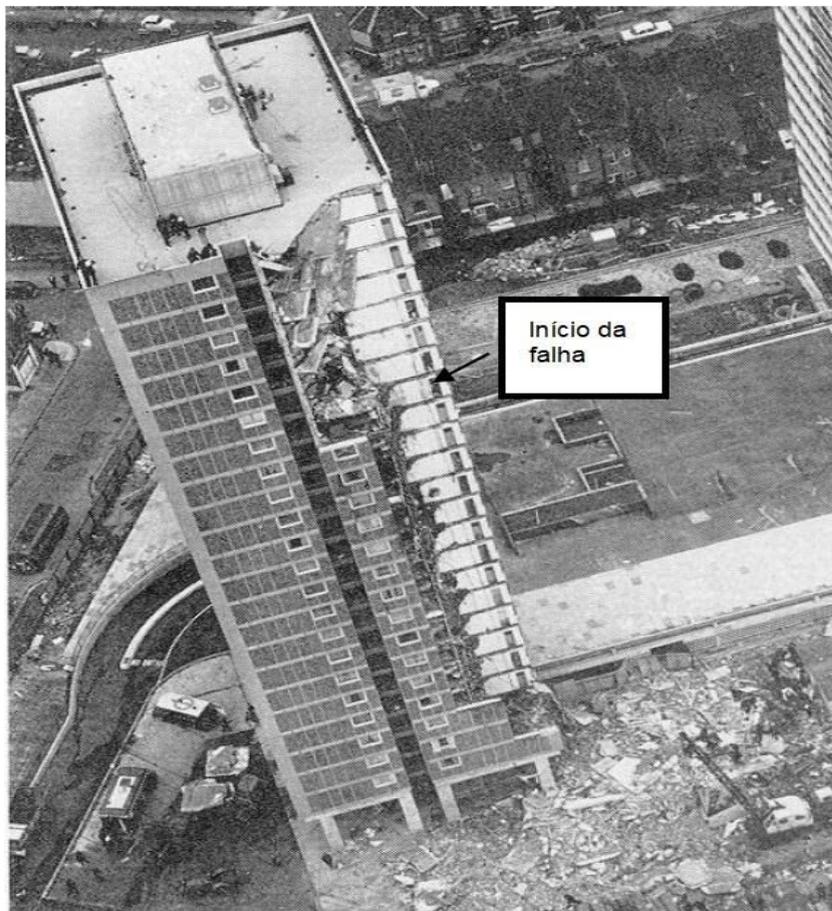
Figura 13 - Ronan Point colapso progressivo

Segundo (Dimas) 2014 e Ferreira (2016), este é um exemplo onde houve falha na distribuição de esforços entre as estruturas, ocasionando ausência de caminhos alternativos, que levaram à estrutura à ruína parcial.

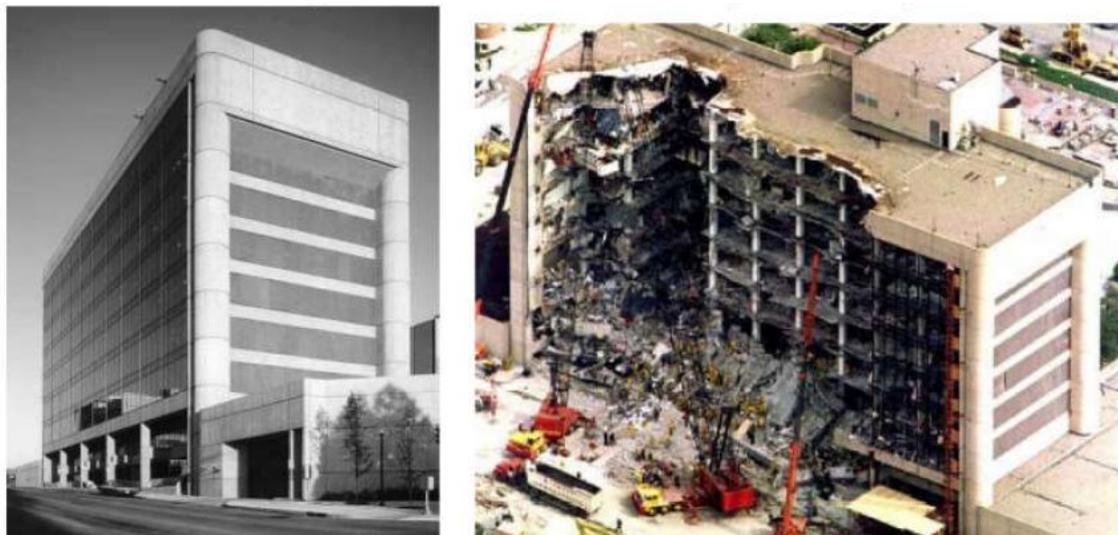
Figura 14 - Antes e depois do atentado no Edifício Alfred P. Murrah

Neste caso, o colapso progressivo teve início a partir de um ataque terrorista, no ano de 1995, quando um caminhão, bomba explodiu em frente ao edifício causando um dano de grande amplitude na ala norte do prédio conforme Figura 14. Estudos realizados comprovam que o dano se alastrou por cerca de 21,3 m de largura (MELO, 2015).

O colapso progressivo, teve início após três dos quatro pilares centrais que suportavam a viga de transição do 3º pavimento irem à ruína com a explosão, sucedendo a perda de equilíbrio dos pavimentos superiores, sendo que a estrutura não foi projetada para resistir a eventos excepcionais como o ocorrido (LARANJEIRAS, 2011).

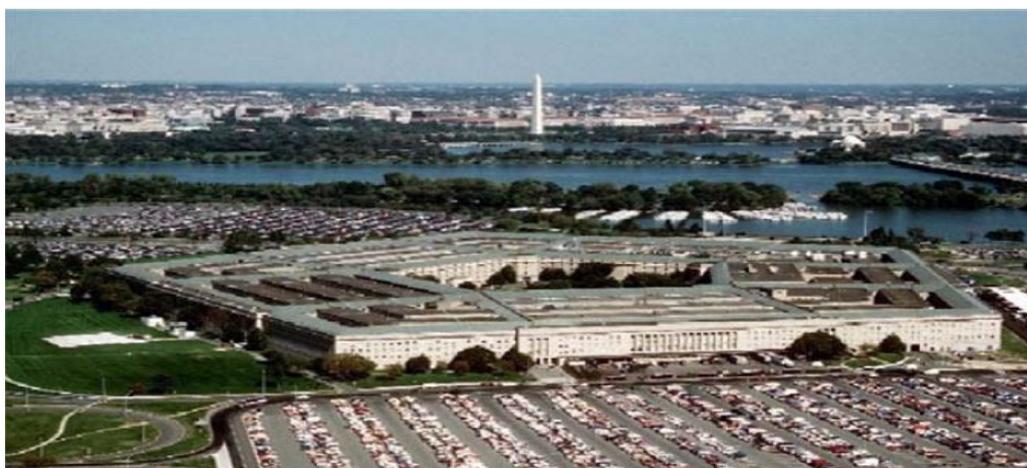
Figura 15 - O Pentágono

O atentado que aconteceu no edifício Pentágono, representado pela Figura 15, comprova que se a estrutura tiver sido dimensionada de maneira a aguentar os esforços, que possam derivar de cargas excepcionais, essa possui capacidade para suportar de forma exitosa fatos inesperados, tal como dimensionado.

No dia 11 de setembro de 2011, um *Boeing 757* atingiu a ala oeste do Pentágono, a estrutura mostrou grande robustez após ter 50 pilares do pavimento térreo danificados, e aguentar 20 minutos, antes que os demais pavimentos entrassem em colapso, possibilitando que os andares superiores fossem evacuados, poupando assim muitas vidas (NISTIR 7396, 2007).

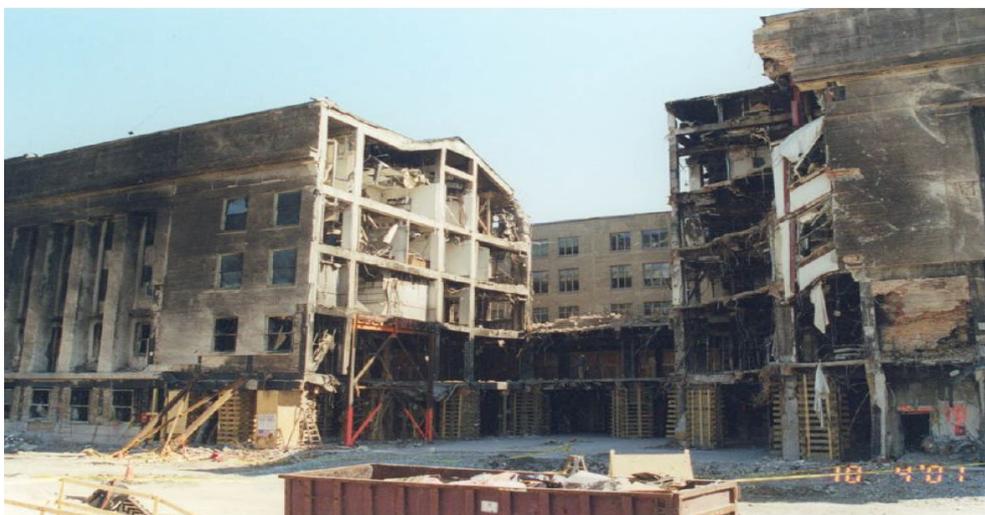
Figura 16 - Área do colapso após a retirada dos detritos.

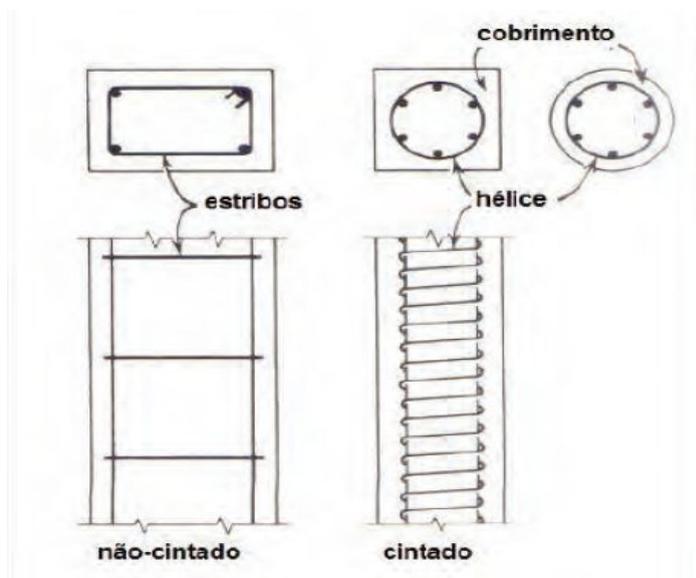
Figura 17 - Pilares com estribos comuns e pilares cintados

Após alguns minutos um forte incêndio teve início, o fogo contribuiu excessivamente para a degradação da estrutura e posteriormente o colapso da mesma. A investigação revelou que se as armaduras dos pilares fossem de estribos comuns ao invés de helicoidais o número de pilares destruídos seria muito maior, pode-se considerar assim que pilares cintados (helicoidais) possuem grande ductilidade. (LARANJEIRAS, 2011).

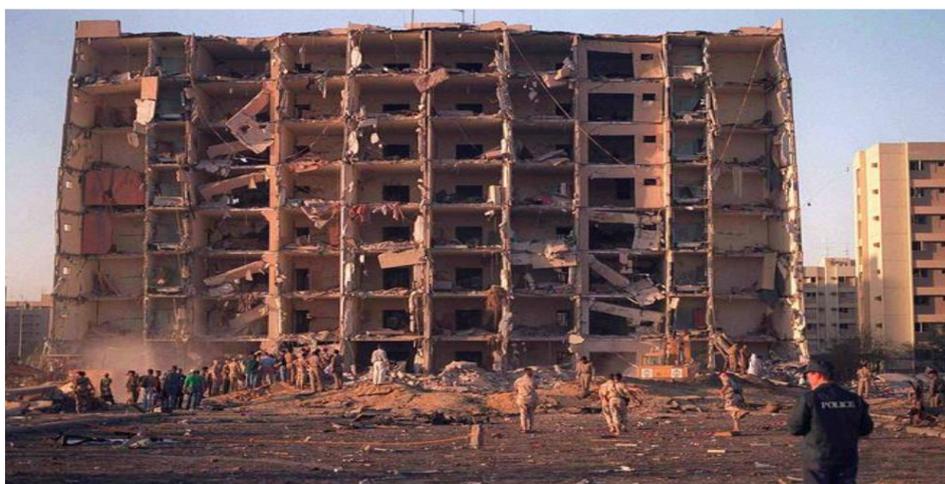
Figura 18 - Edifício mais atingido

Khobar Towers era um complexo de edifícios, localizados em uma avenida da cidade de *Khobar* na Arábia Saudita, sendo alvo de um ataque terrorista, através de uma bomba instalada em um veículo com grande amplitude, que foi explodida a cerca de 20 metros do edifício mais afetado, conforme Figura 18 (LARANJEIRAS, 2011).

O edifício possuía oito pavimentos, e foi construído por lajes e paredes pré-fabricadas de concreto armado, tendo como suporte de cargas horizontais e verticais, as paredes (DIMAS, 2014).

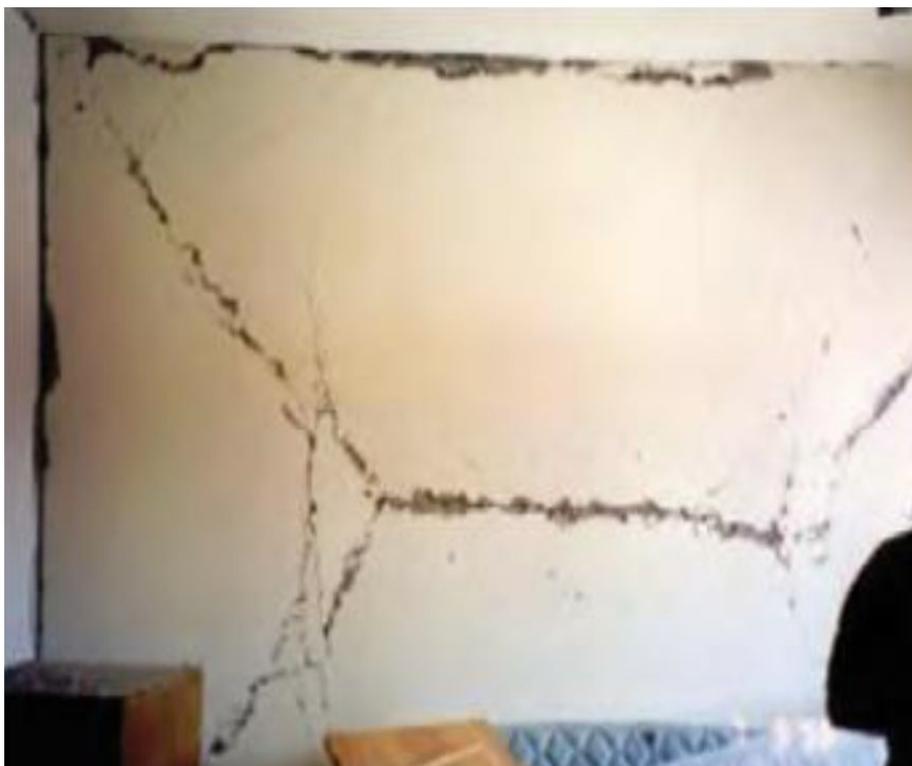
Figura 19 - Paredes internas, após a explosão

A estrutura do edifício foi projetada tendo em vista, situações que pudessem resultar no colapso progressivo, segundo a norma inglesa (CP-110). Conclui-se que a estrutura obteve êxito em seu planejamento estrutural, pois, o sistema pré-moldado se mostrou dúctil, sendo que as paredes internas, paralelas às fachadas atingidas, possuíam capacidade de suportar as cargas verticais como pode-se ver na Figura 19, sucedendo que as ligações entre lajes e paredes não foram rompidas. A explosão foi de tamanha intensidade que criou uma cratera de 17 cm de diâmetro, e 5 metros de profundidade próximo ao local (LARANJEIRAS, 2011).

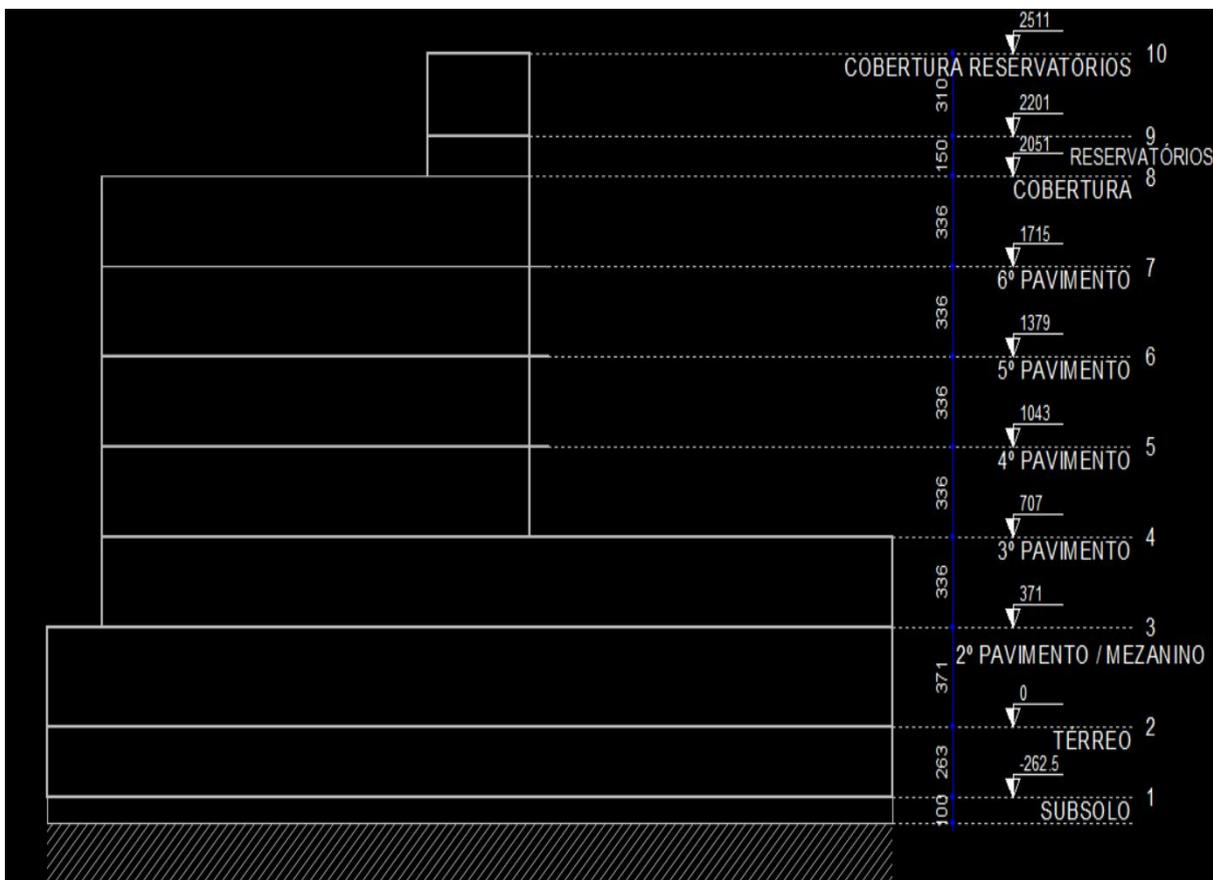
Figura 20 - Corte esquemático

A estrutura foi dimensionada e executada na cidade de Lajeado, Rio Grande do Sul, no Bairro São Cristóvão, é composta por oito pavimentos de concreto armado, sendo um pavimento térreo onde se encontra a garagem, seis comerciais, e um destinado aos reservatórios, como pode-se verificar na Figura 20, possuindo área total 3.898,53 m², 72 pilares, pé direito médio de 3 metros, e altura total de 25,11 metros. O detalhamento do projeto está apresentado no Apêndice A, através do corte e do projeto arquitetônico.

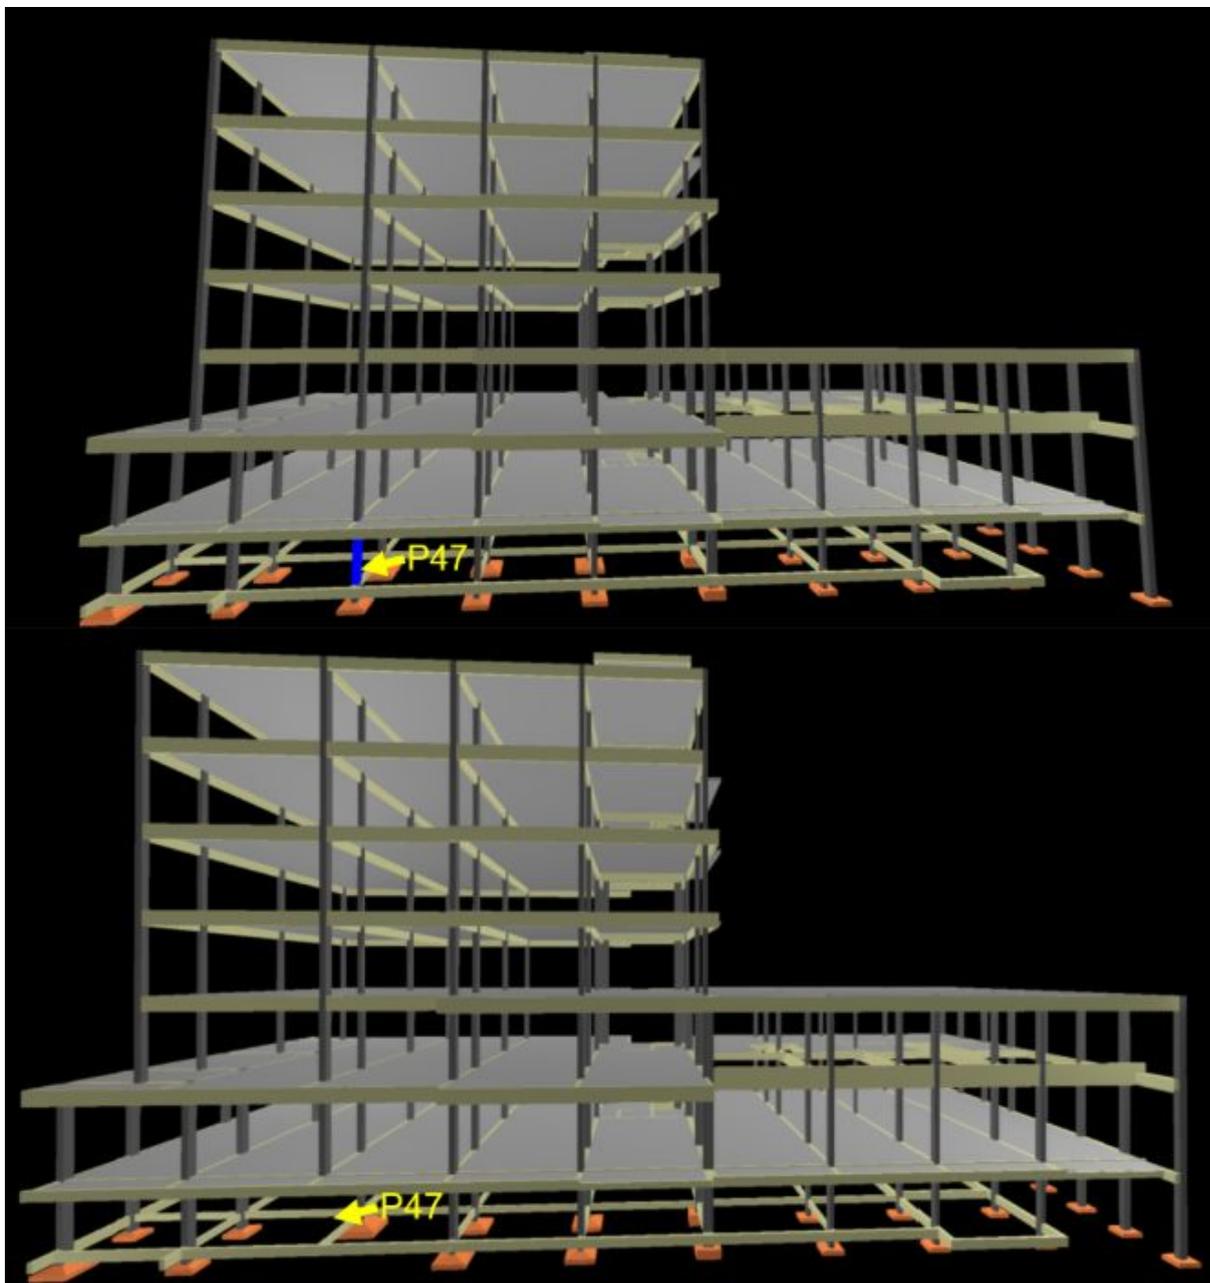
Figura 22 – Caso 1 Pórtico 3D, antes e depois da remoção do pilar nº 47

Como conseqüência da retirada do pilar número 47 do térreo, as vigas número V108 e V114 adjacentes ao mesmo acabam se tornando de transição para efeitos de dimensionamento, pois o pilar 47 “morre” no térreo e “nasce” no 2º pavimento.

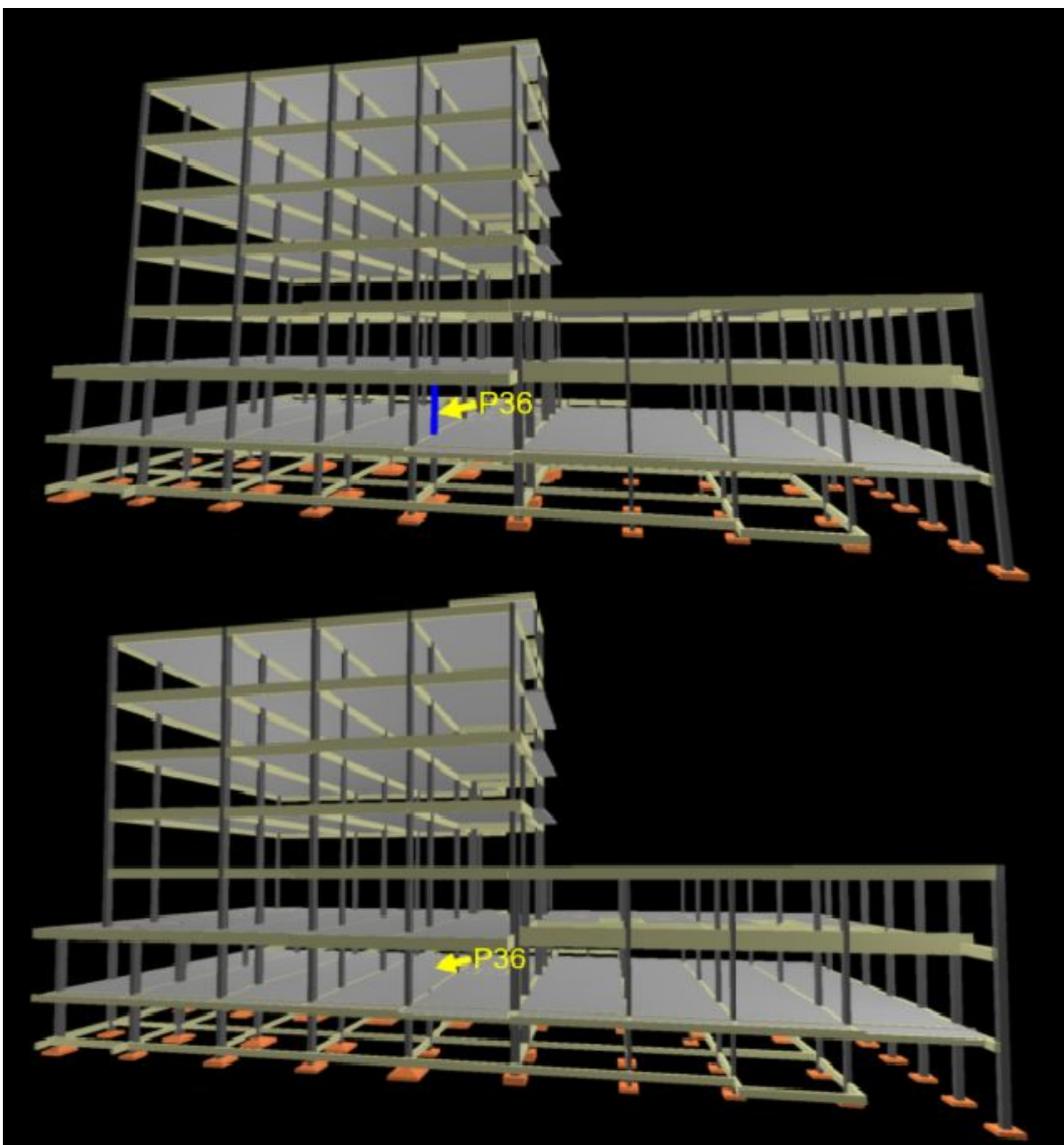
Figura 23 - Caso 2 Pórtico 3D, antes e depois da remoção do pilar número 36

Para este caso não foi considerada a análise de pilares de fachada, pois não são contínuos em toda a estrutura, sendo assim não teriam um carregamento direto dos demais elementos dos pavimentos superiores, visando uma análise mais criteriosa.

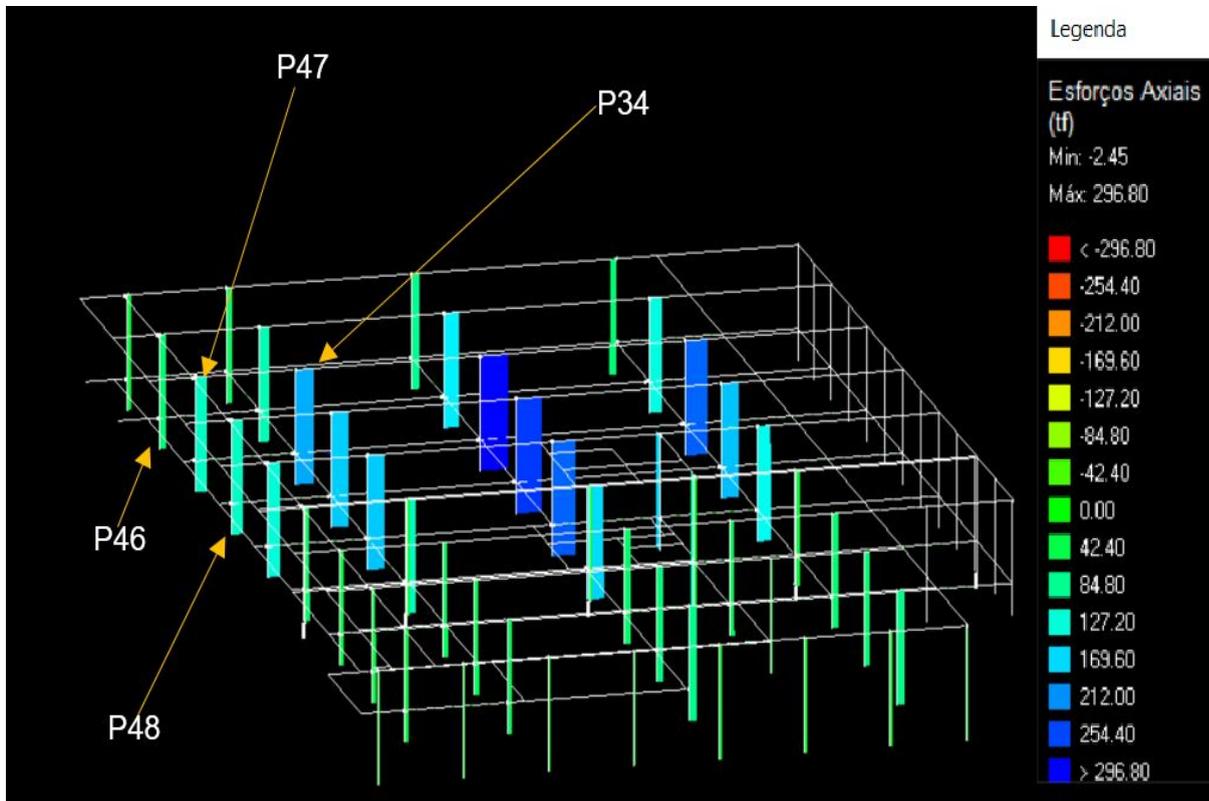
Figura 24 - Esforços axiais edifício original, pavimento térreo

As Figuras 24 e 25 disponibilizadas pelo *software* AltoQi Eberick 2020, mostram os diagramas dos momentos axiais dos pilares do pavimento térreo apresentados na Tabela 1, pode-se verificar que os pilares adjacentes são os que mais aumentam seu carregamento axial, na condição alterada do edifício.

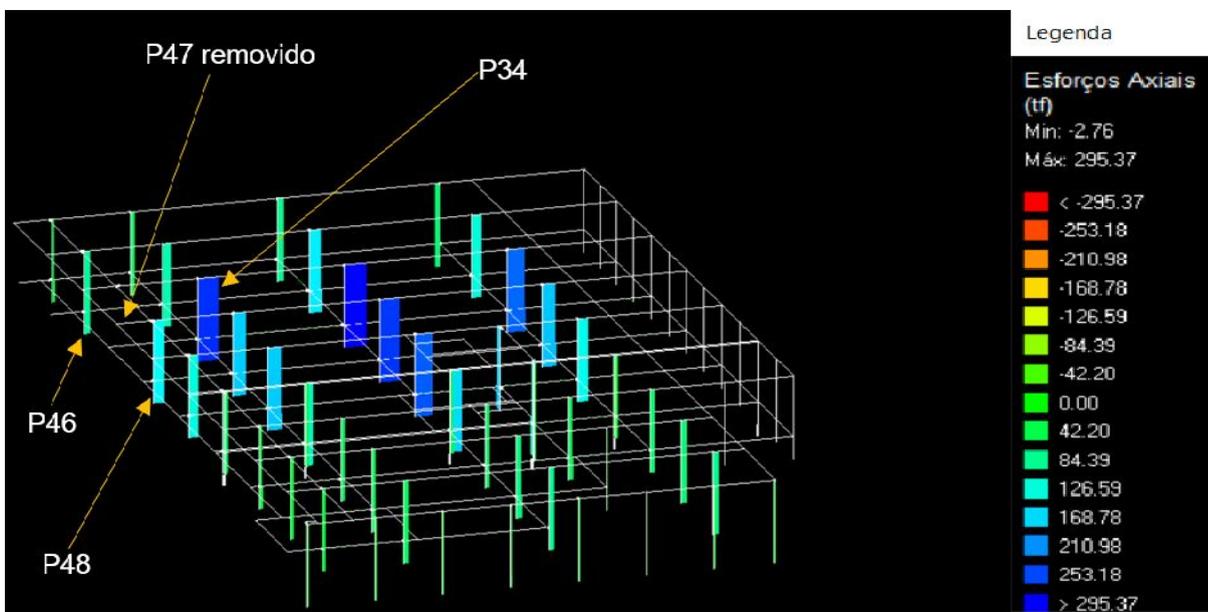
Figura 25 - Esforços axiais edifício alterado, pavimento térreo

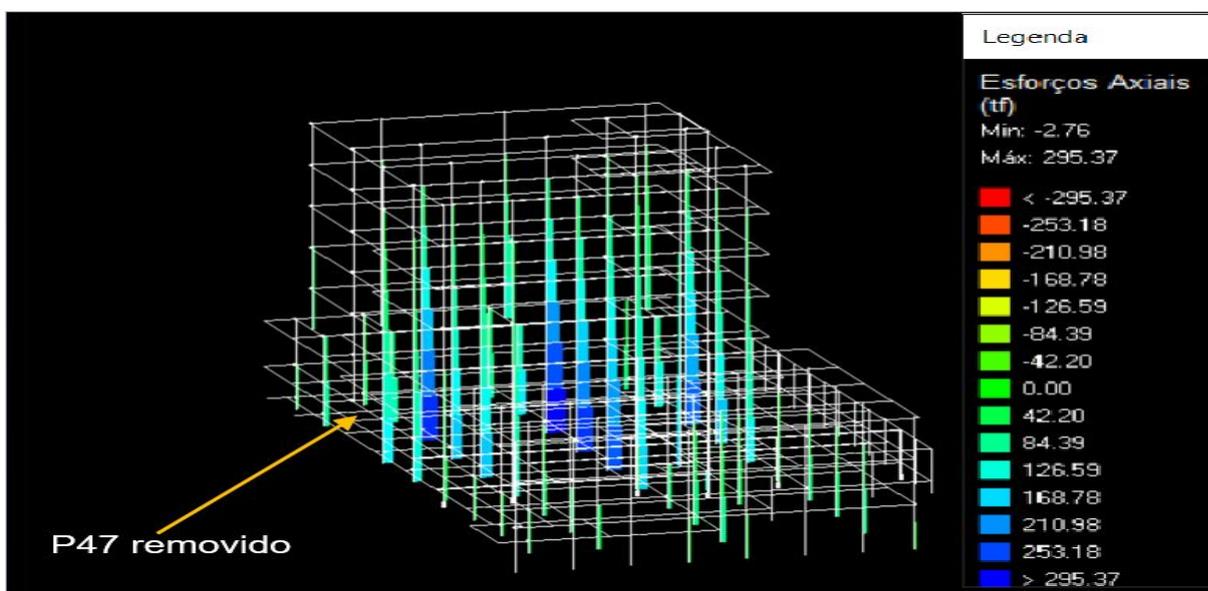
Figura 26 - Esforços axiais edifício inteiro, alterado

A Figura 26 apresenta os carregamentos axiais em toda a estrutura, após a remoção do pilar nº 47, analisa-se, assim, que os carregamentos aumentam sucessivamente de baixo para cima, desta maneira pode-se concluir que os pilares que possuem maior excesso de carregando neste caso, estão situados no pavimento térreo.

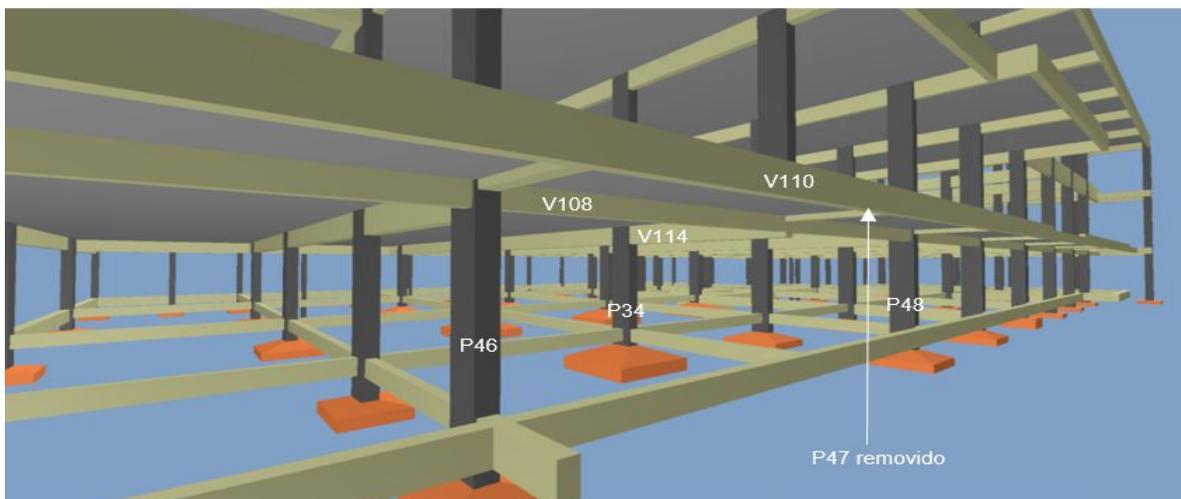
Figura 27 - Pilares e Vigas analisados, caso 1

A Figura 27 apresenta o conjunto de elementos que tiveram a maior incidência de carregamentos, após a remoção do pilar nº 47, sendo assim será analisada a relação demanda capacidade (RCD), citada no item 2.6.4.

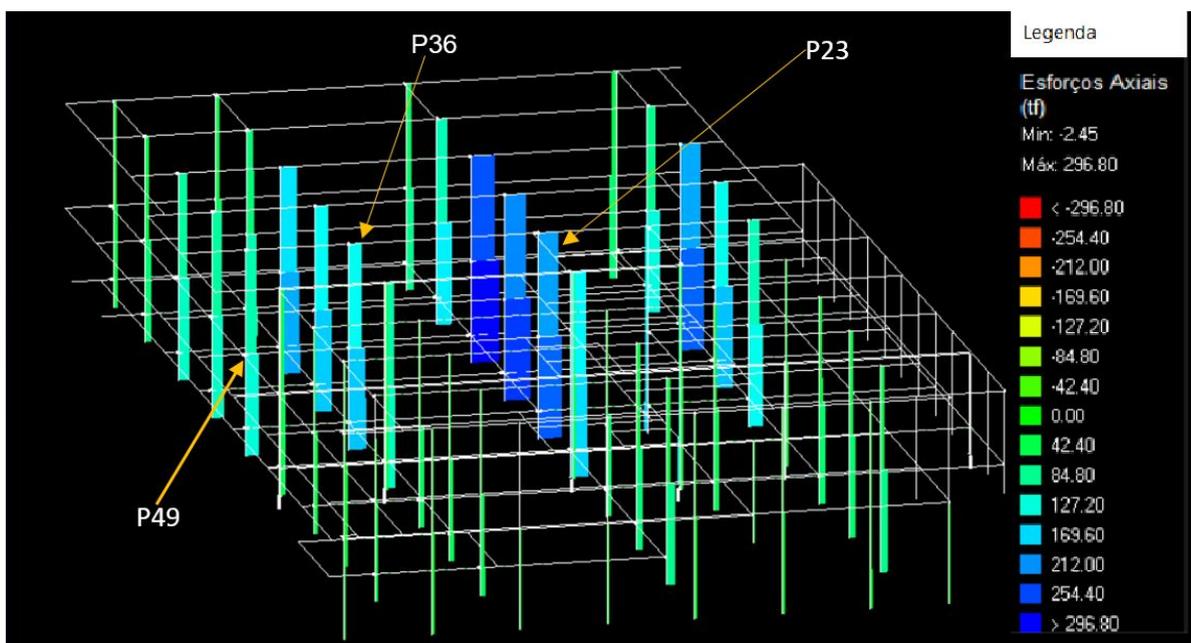
Figura 28 - Momentos axiais edifício original

As Figuras 28 e 29 comprovam o aumento de esforço axial através dos gráficos disponibilizados pelo *software* AltoQi Eberick 2020.

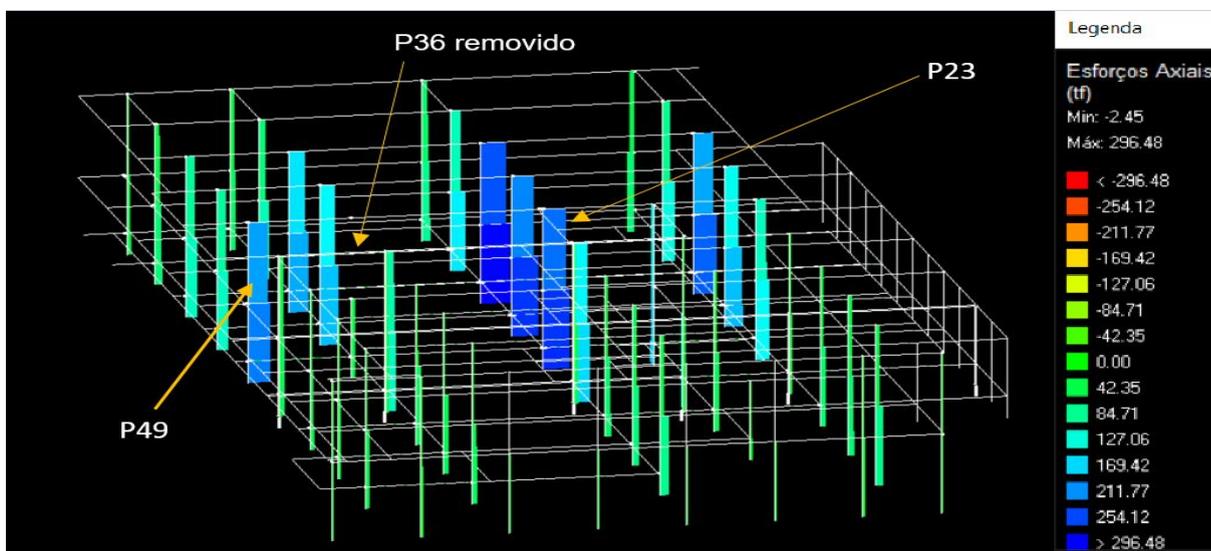
Figura 29 - Momentos axiais edifício modificado

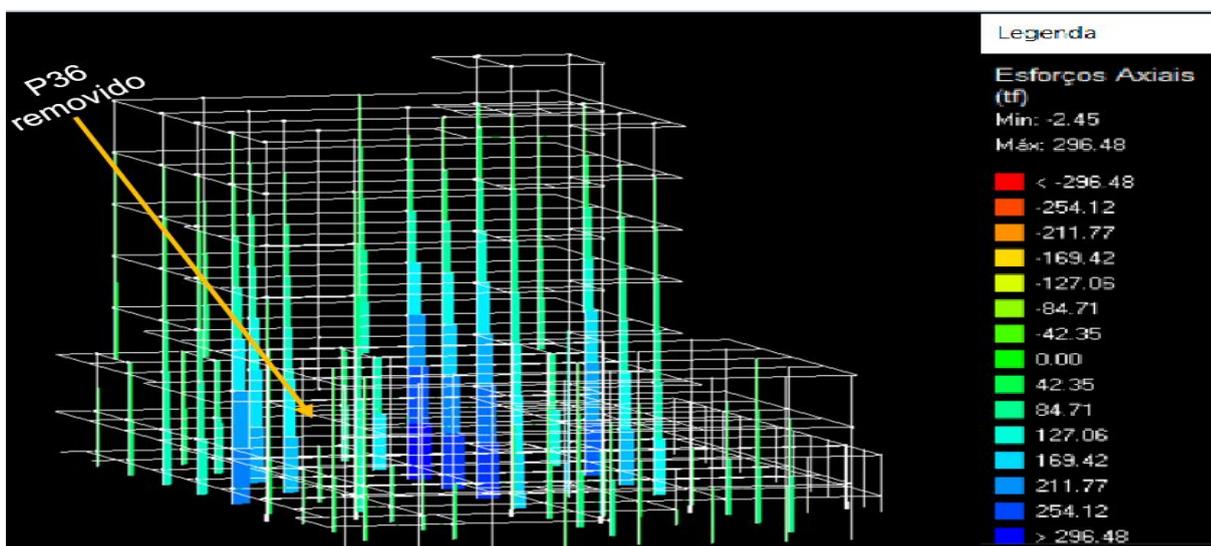
Figura 30 - Momentos axiais edifício sem o pilar 36

A Figura 30, apresenta as forças normais em todo o edifício, devido aos carregamentos se mostrarem semelhantes nos demais pavimentos, serão analisados apenas os pilares 23 e 49 do segundo pavimento citados anteriormente, sendo os que possuem maior probabilidade de colapso, por possuírem maiores cargas.
