UNIVERSIDADE DO VALE DO TAQUARI
CURSO DE ENGENHARIA CIVIL

**ANÁLISE DO COLAPSO PROGRESSIVO EM UM EDIFÍCIO DE
CONCRETO ARMADO**

Projeto de Monografia apresentado na disciplina de Trabalho de Conclusão de Curso II, do curso de Engenharia Civil, da Universidade do Vale do Taquari - Univates, como parte da exigência para a obtenção do título de Engenheiro Civil.

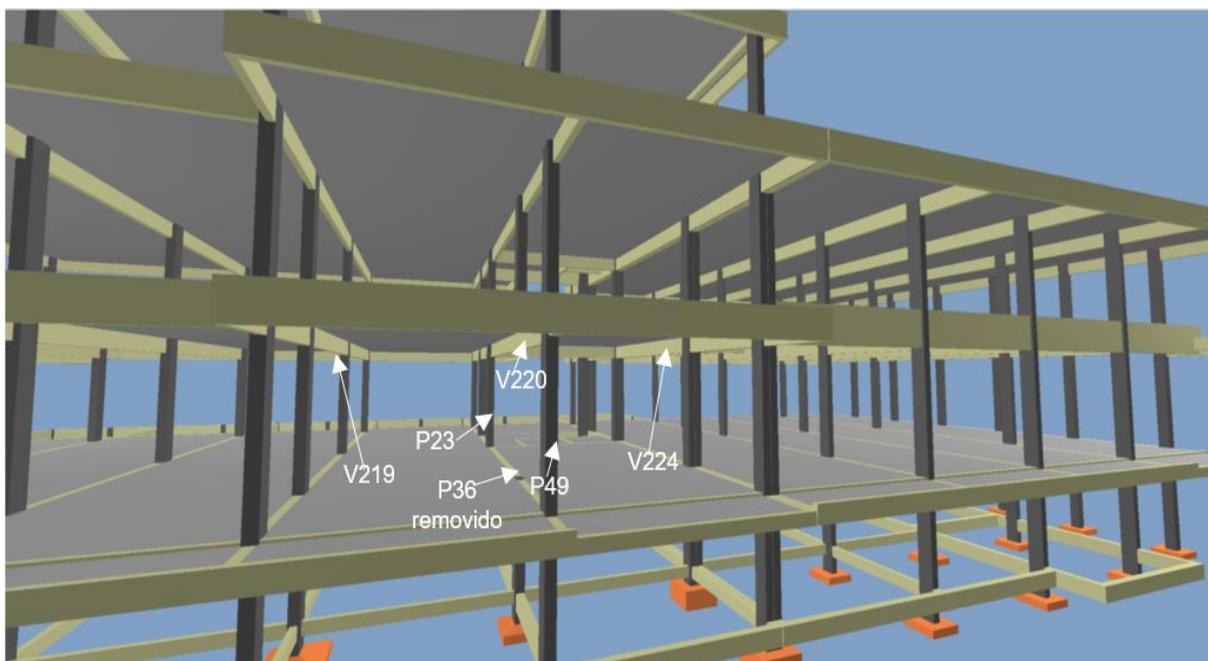
Figura 31 - Pilares e Vigas analisados caso 2

Os valores de RDC apresentados na Tabela 7 e Tabela 8, mostram que entre os cinco elementos analisados o mais propenso ao colapso progressivo seria o Pilar 49, pois o seu RDC foi superior ao limite proposto pela cálculo que seria 2.
