CENTRO UNIVERSITÁRIO UNIVATES
CURSO DE ENGENHARIA AMBIENTAL

**BIOENGENHARIA NA RECUPERAÇÃO DAS MARGENS DO
ARROIO FORQUETINHA/RS**

Monografia apresentada na disciplina de Trabalho de Conclusão de Curso II, na linha de formação específica em Engenharia Ambiental, do Centro Universitário UNIVATES, como parte da exigência para a obtenção do título de Bacharela em Engenharia Ambiental.

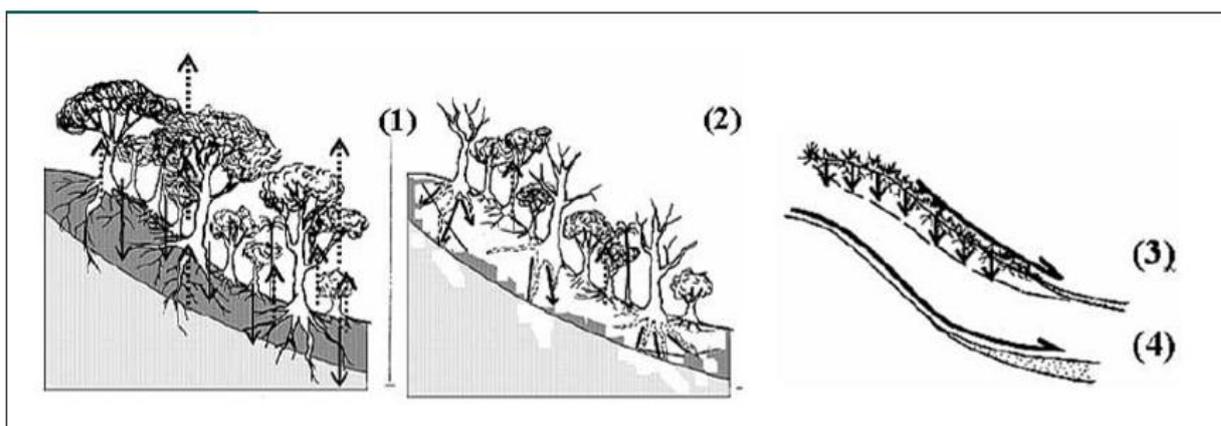
Figura 13: Regressão florestal em decorrência da morte ou retirada de espécies arbóreas.

Interações biota-solo-água: 1 - Floresta conservada; 2 - Floresta degradada; 3 - Gramíneas e 4 - Solo exposto. As setas em linha cheia indicam a direção dos fluxos d'água; as setas pontilhadas indicam as perdas por evapotranspiração.

solo. Em outras palavras, a infiltração das águas de chuvas e a saturação dos solos tendem a manter as mesmas taxas e, neste contexto, tanto as áreas de florestas degradadas, como as áreas sob gramíneas tendem a se tornar mais susceptíveis aos deslizamentos. As áreas com solos expostos, onde a capacidade de infiltração decresce acentuadamente, tornam-se produtoras de escoamento e erosão superficial, que na ausência de medidas corretivas imediatas tendem a expandir e se aprofundar com descarga pluvial concentrada durante as chuvas subsequentes (SANTOS, 2007).

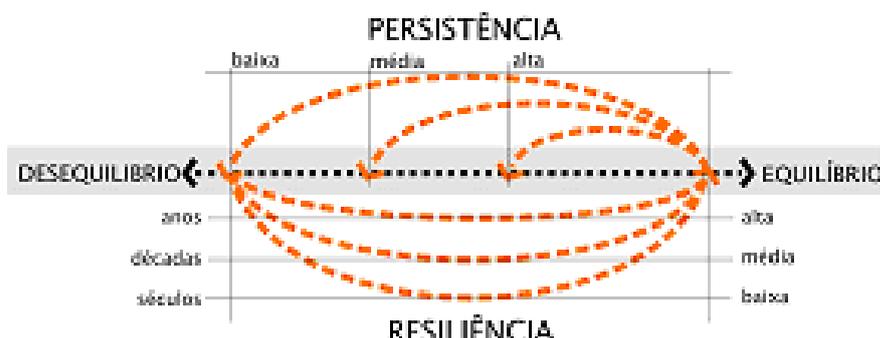
Figura 15: Persistência e resiliência de uma paisagem

- Persistência é um atributo do quanto um sistema, quando perturbado, se afasta do seu equilíbrio ou estabilidade sem mudar essencialmente seu estado;
- Resiliência é a capacidade de um sistema retornar a seu estado de equilíbrio, após sofrer um distúrbio (FIGURA 15).

Em um território de baixa persistência e baixa resiliência provavelmente a vulnerabilidade é alta e, neste caso, quase sempre se provoca danos irreparáveis, resultantes de um ou mais eventos adversos sobre um espaço vulnerável que podem ser de origem natural ou provocada pelo homem (SANTOS, 2007).

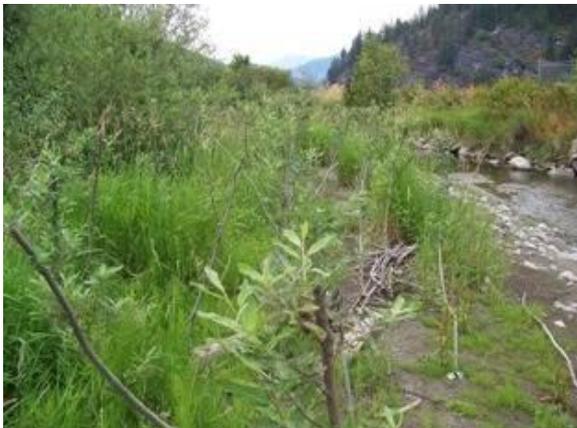
Figura 19: Estacas

As Figuras 19 – 30, apresentadas na sequência, ilustram as tipologias biotécnicas aplicadas em situações reais.

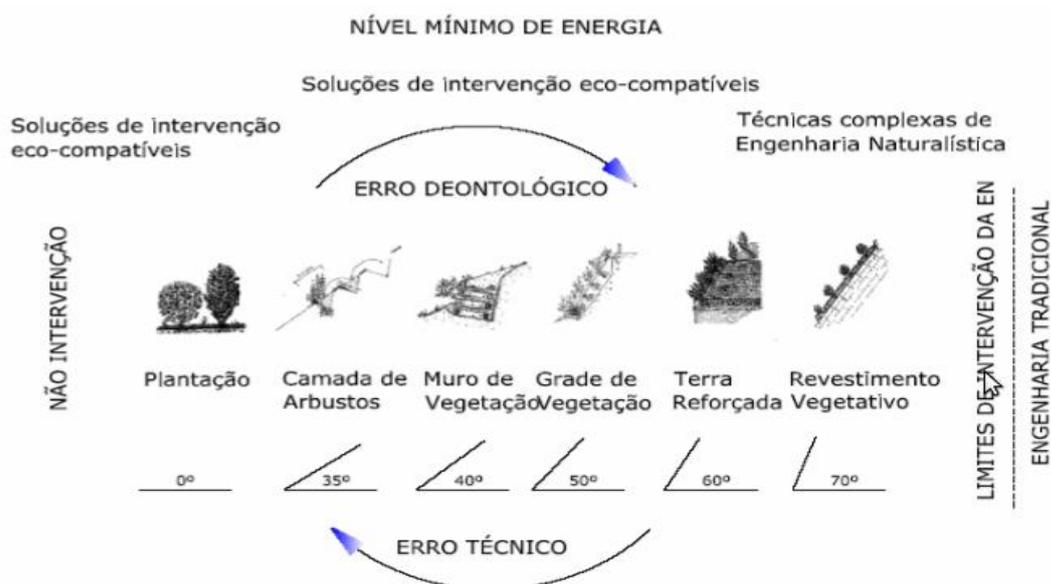
Figura 31: Nível mínimo de energia

De acordo com Venti et al. (2003), quando se efetuarem obras onde se apliquem as técnicas de bioengenharia, é necessário respeitar um critério muito importante: usar a mínima tecnologia necessária para a resolução dos problemas (Lei do Mínimo) (FIGURA 31). Este é um aspecto importante, que se deve ter em conta nas fases de programação das planificações, de projetar e de execução das intervenções e das obras relativas à tutela do solo e à prevenção dos riscos hidrogeológicos, para além da mitigação dos impactos derivados da realização de obras e infraestruturas. Deste modo, não se deverão efetuar obras superdimensionadas, ou de qualquer modo, obras de complexidade excessiva em respeito ao problema a resolver, nem tão pouco obras subdimensionadas.

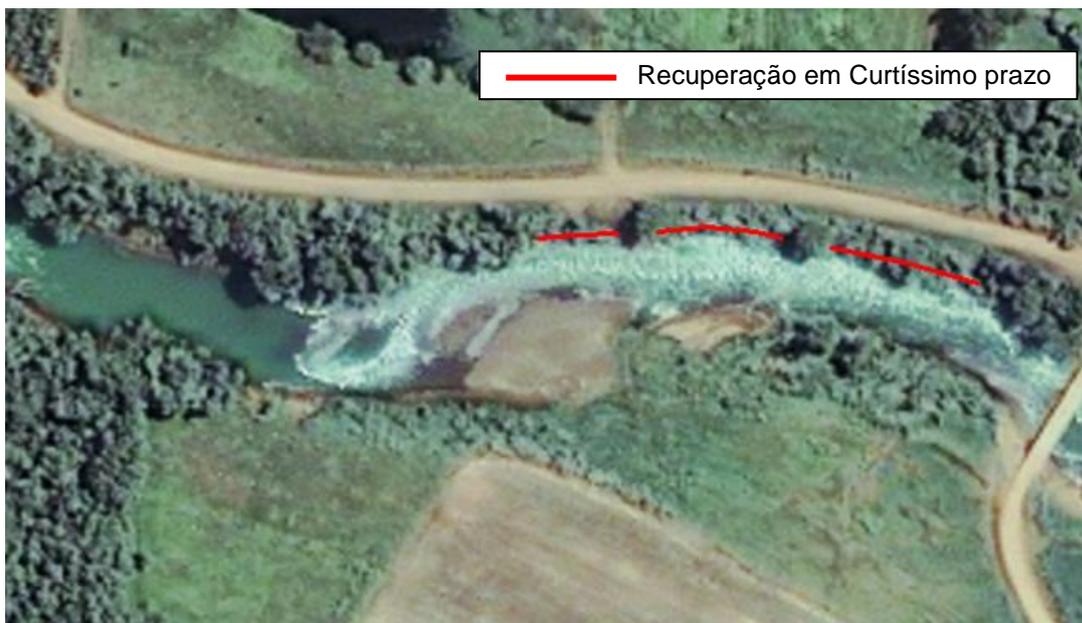
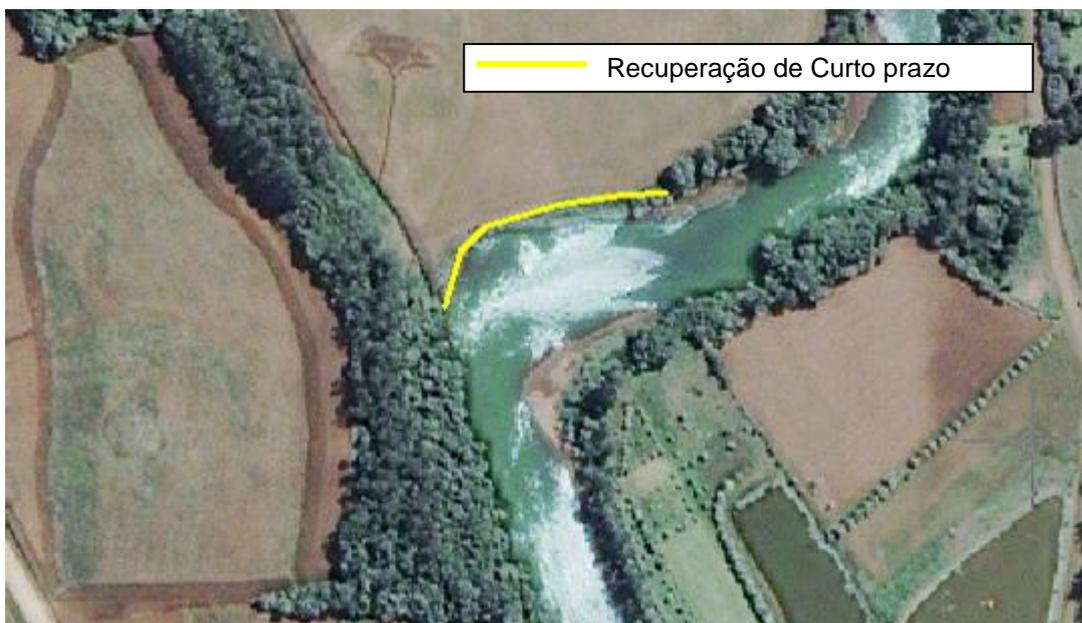
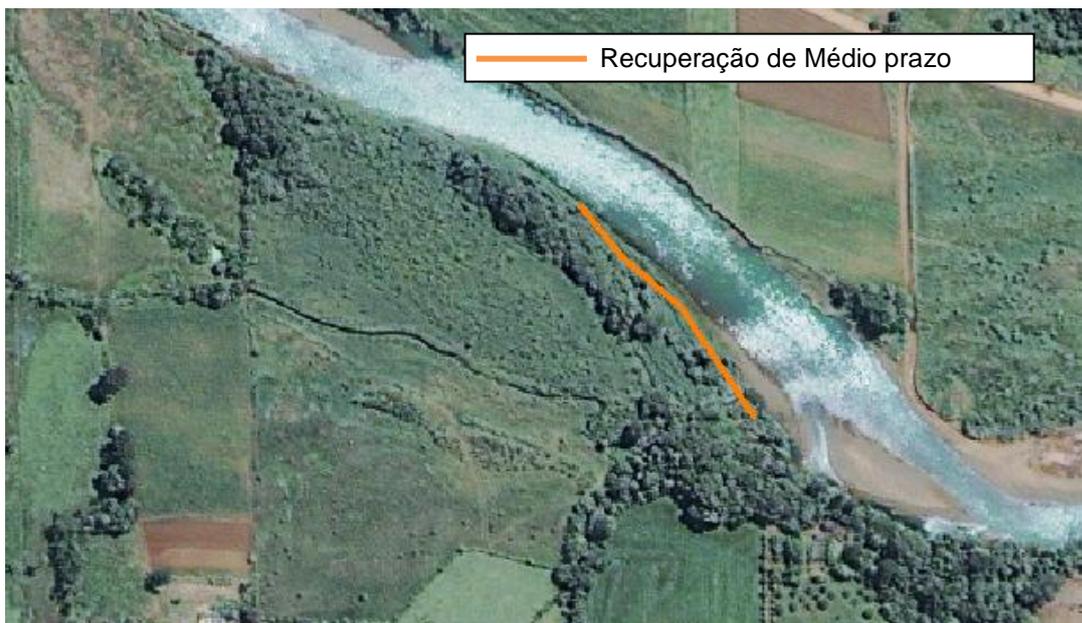
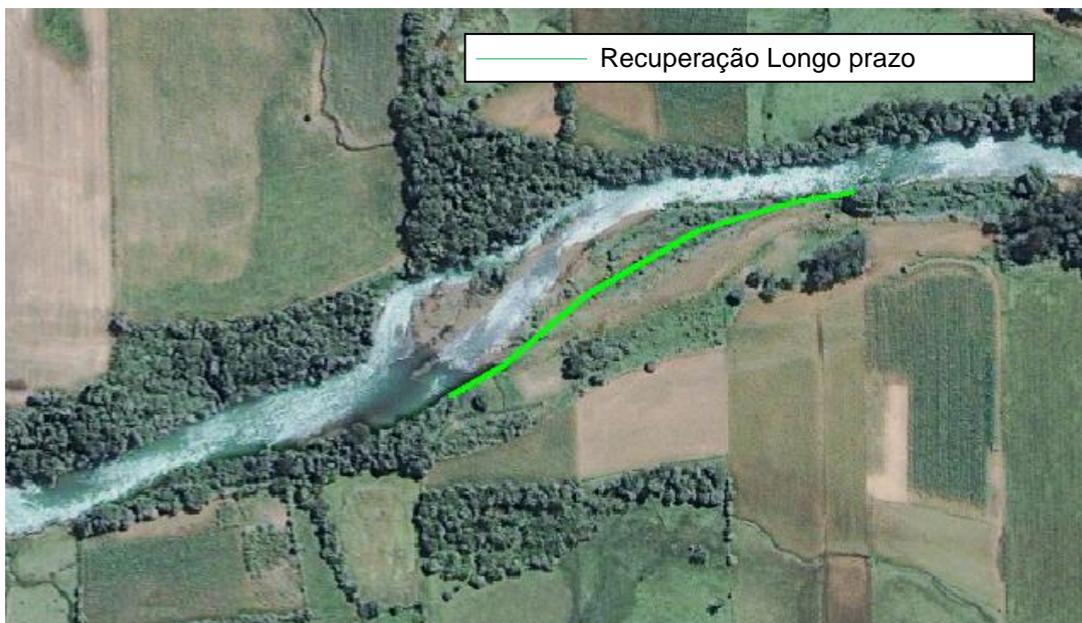
As Figuras 41 a 44 apresentam locais degradados de acordo com a categoria de recuperação em que se enquadraram.

Figura 41: Local que requer recuperação/intervenção em Curtíssimo prazo

Figura 42: Local que requer recuperação/intervenção em Curto prazo

Figura 43: Local que requer recuperação/intervenção em Médio prazo

Figura 44: Local que requer recuperação/intervenção em Longo prazo

Conforme pode ser observado na Tabela 8, de 123 locais degradados, 21 requerem uma intervenção com vistas a sua recuperação em Curtíssimo prazo, 59 em Curto prazo, 27 em Médio prazo e 16 em Longo prazo, totalizando uma extensão 9.186 metros de margem degradada que requer algum tipo de intervenção e/ou recuperação. Dada à extensão do Arroio Forquetinha, que é de 21,97 Km, o que representa aproximadamente 44 km de margens, percebe-se que dessa totalidade, mais de 20% apresentam problemas de degradação decorrentes da dinâmica natural do curso de água e/ou das às ações antropogênicas.

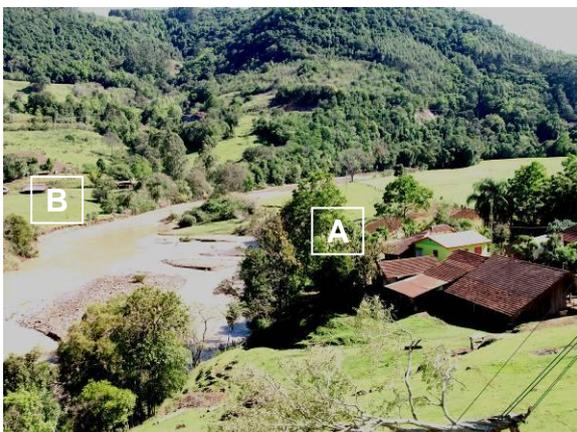
Figura 45: Recuperação de Curtíssimo (A) e Curto (B) prazo

As Figuras 45 a 52 apresentam a situação atual de alguns dos locais categorizados, com base nas atividades de campo, sendo que também é indicada a categorização da necessidade de intervenção, com base nos critérios apresentados na Tabela 3, do Capítulo 4.2.2.

Analisando as imagens e as visitas *in loco*, foi possível avaliar que em todos os locais nos quais se identificou processo de degradação mais ou menos intenso, não era perceptível uma vegetação adequada ou significativa sob a margem, apenas o desenvolvimento de gramíneas em alguns pontos, além de também observar-se que o cultivo de determinadas áreas se estendia até o limite da barranca do curso de água.

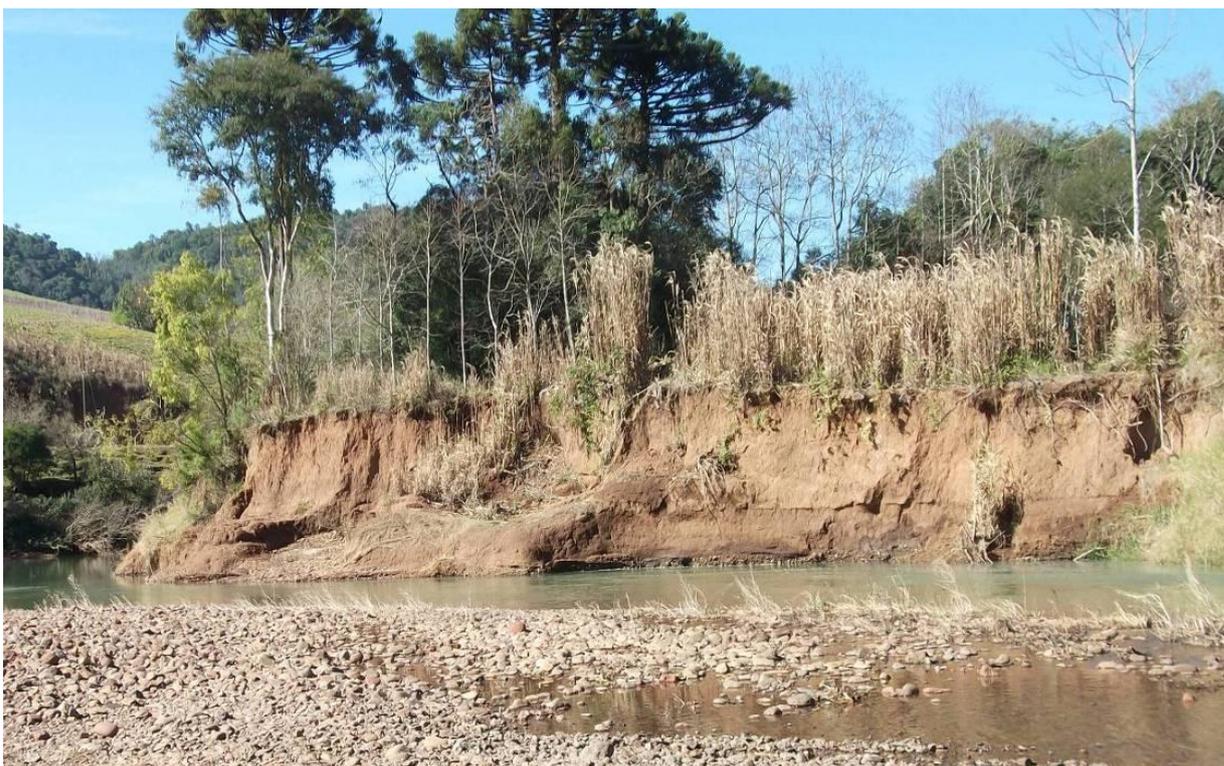
Figura 56: Local de proposição das intervenções biotécnicas

Conforme pode ser observado na Figura 56, a margem do local se encontra, quase que em toda sua extensão, desprovida de vegetação, exceto por algumas gramíneas no topo e árvores de porte inadequado para margens de cursos de água, neste caso, espécimes de araucária (*Araucaria angustifolia*). O solo existente na margem é considerado argilo-arenoso, cuja composição é de aproximadamente 30 – 40% de argila e 60 – 70% de areia (que torna o solo mais friável e menos compacto) e com alguns níveis de cascalho, composição típica de depósitos aluviais. Devido a essa composição diferenciada do solo, argilo-arenoso e cascalhos, é perceptível que também ocorre um processo erosivo diferenciado ao longo da margem, em que o solo, por sua característica friável, é mais facilmente erodido que os níveis de cascalho, que estão na base no talude.

A margem direita sofre contínuo processo erosivo, desmoronamento e transporte de material, causado pelo solapamento da base do talude decorrente da força com que a água se choca contra a margem, além do processo se intensificar com as enchentes, muito comuns na região nos meses de junho a setembro, que encharcam a margem aumentando seu peso e facilitando o desconfinamento.

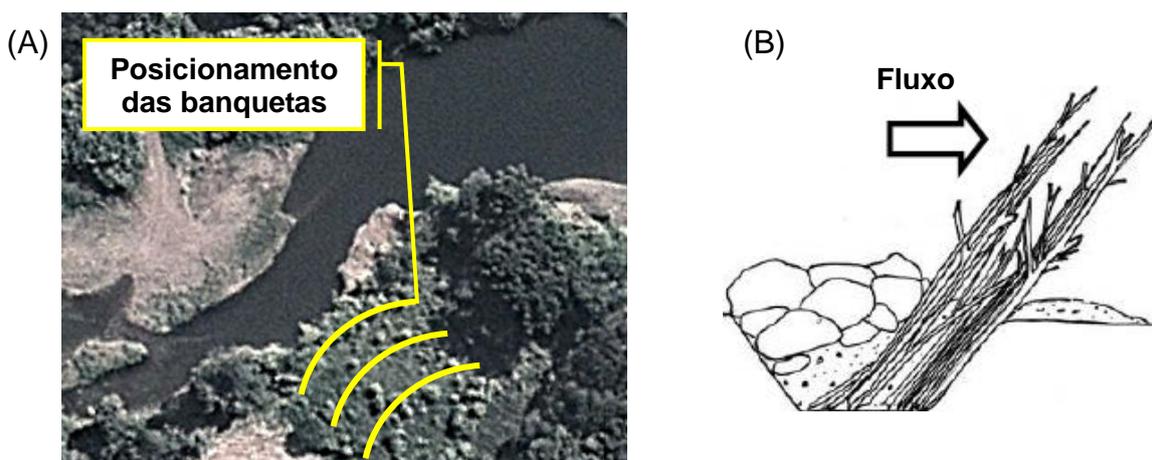
Figura 60: Esquemática do posicionamento das banquetas invertidas

O traçado das linhas das banquetas, em planta baixa, deve formar arcos, devendo a porção convexa ser posicionada para choque frontal com fluxo da água em período de enchente (FIGURA 60-A), a fim de desviar o fluxo da água. Além do posicionamento, sugere-se que as mudas sejam plantadas em perfil oblíquo, com inclinação de 40° no mesmo sentido da corrente, de modo que durante às inundações as plantas se prostrem com facilidade, formando um manto sobre o solo, amenizando o efeito erosivo do evento (FIGURA 60-B). As mudas devem ser fixadas ao solo com estacas (3 x 5 x 80 cm), distanciadas 1 metro umas das outras e presas a arame galvanizado nº 16 (1,65 mm).
