UNIVERSIDADE DO VALE DO TAQUARI
CURSO DE ENGENHARIA CIVIL

**RECUPERAÇÃO DE VIGAS EM CONCRETO ARMADO UTILIZANDO
POLÍMERO REFORÇADO COM FIBRAS DE CARBONO**

Trabalho apresentado na disciplina de Trabalho de Conclusão de Curso - Etapa II, do Curso de Engenharia Civil, da Universidade do Vale do Taquari UNIVATES, como parte da exigência para a obtenção do título de Bacharel em Engenharia Civil.

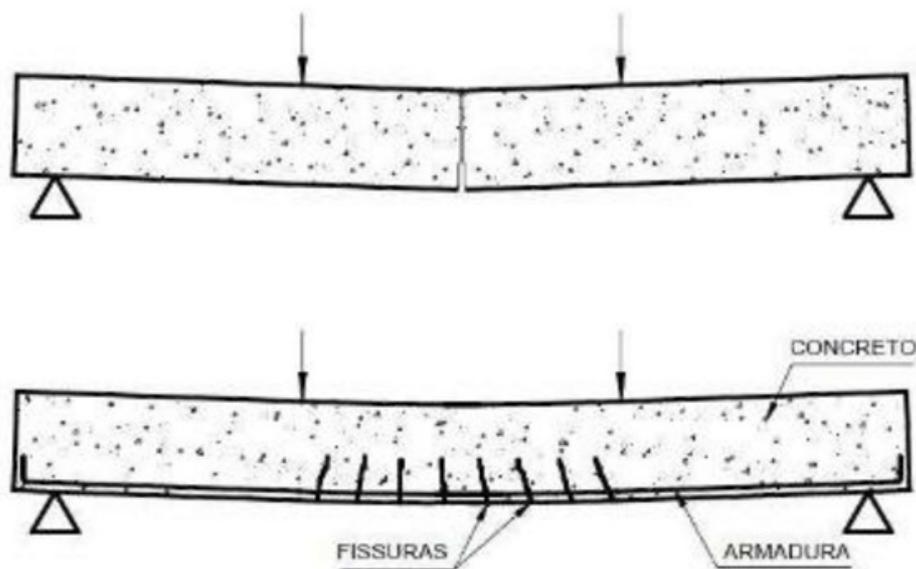
Figura 1 - Ilustração demonstrando um elemento estrutural sendo carregado com ênfase no trabalho em conjunto dos materiais, concreto mais aço

Segundo Bastos (2006), o concreto armado pode ser tido como um material extremamente viável, durável e confiável, sendo essa última garantida, principalmente, pelo trabalho em conjunto, a aderência entre a armadura e o concreto. Define o concreto armado como sendo a junção do concreto simples a um componente resistente à tração de forma que ambos trabalhem solidariamente resistindo aos esforços solicitantes, conforme apresenta a Figura 1.

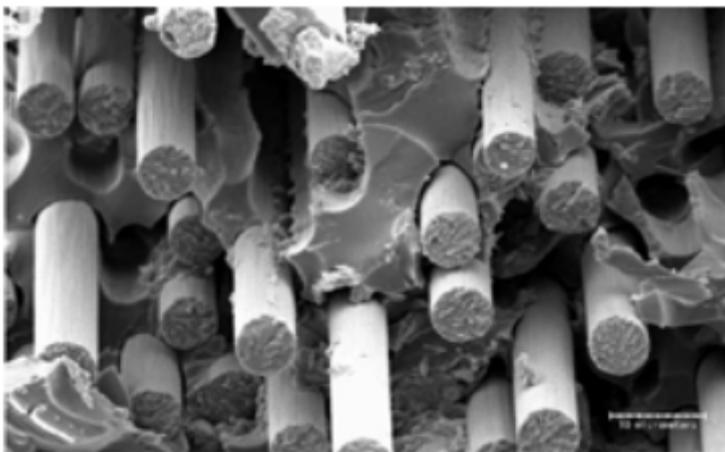
Figura 2 - Ampliação microscópica de um compósito estruturado com fibras de carbono

transferências de tensões entre os elementos estruturais, concreto e fibra; e o elemento estrutural, composto pelas fibras de carbono, que são dispostas dentro de sua matriz polimérica com função de absorver as tensões decorrentes dos esforços solicitantes, conforme exibe a Figura 2.

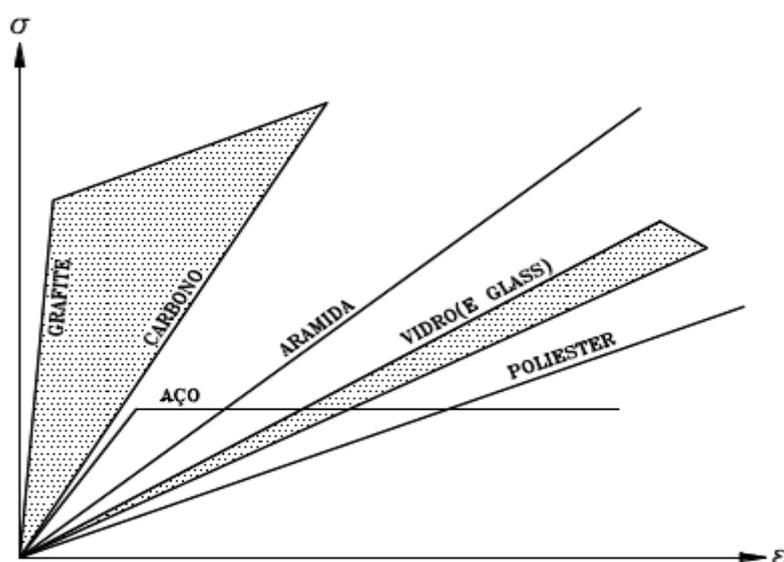
Figura 3 - Diagrama tensão x deformação comparando algumas fibras com o aço

A Figura 3 traz um comparativo do comportamento de alguns materiais quando passa pela situação de carregamento e consequente deformação.

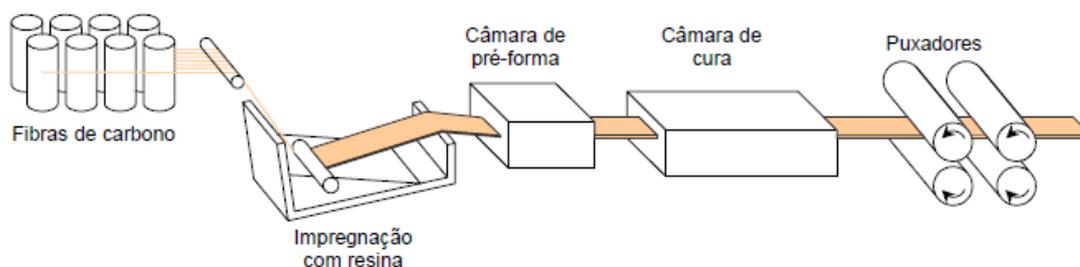
Figura 4 - Processo de execução por pultrusão dos sistemas pré-fabricados

tração com extrusão para produção de um material com seção constante, conforme ilustra a Figura 4.

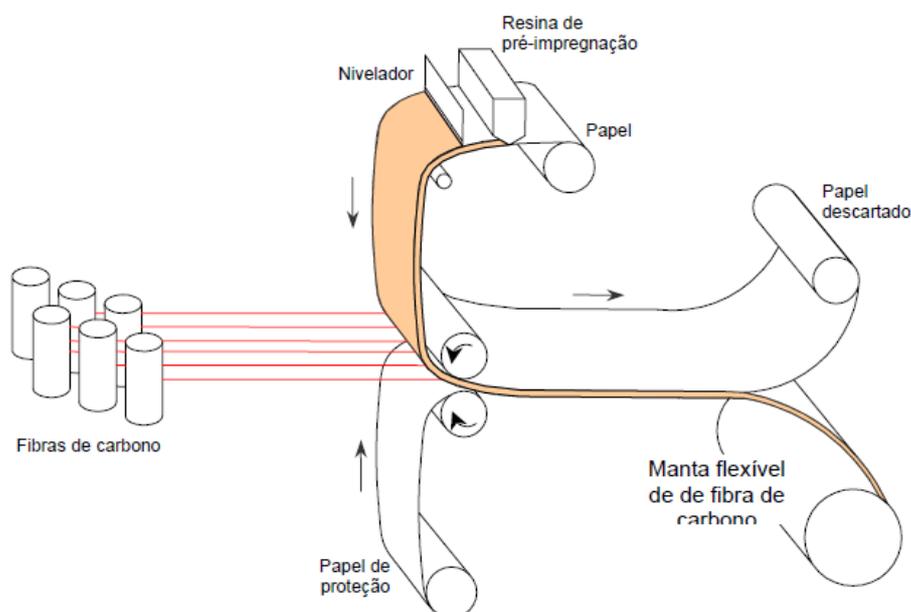
Figura 5 - Processo de produção do sistema curado in situ

Ainda conforme Beber (2003), muito utilizado, existe também os sistemas do tipo curados in situ, que se referem a um sistema constituído por mantas ou tecidos em estado seco ou pré-impregnado, que devem ser utilizados a partir da aplicação de um adesivo epóxi previamente espalhado sobre a superfície em que se deseja aplicá-lo. A Figura 5 apresenta o processo de fabricação dos sistemas curados in situ.

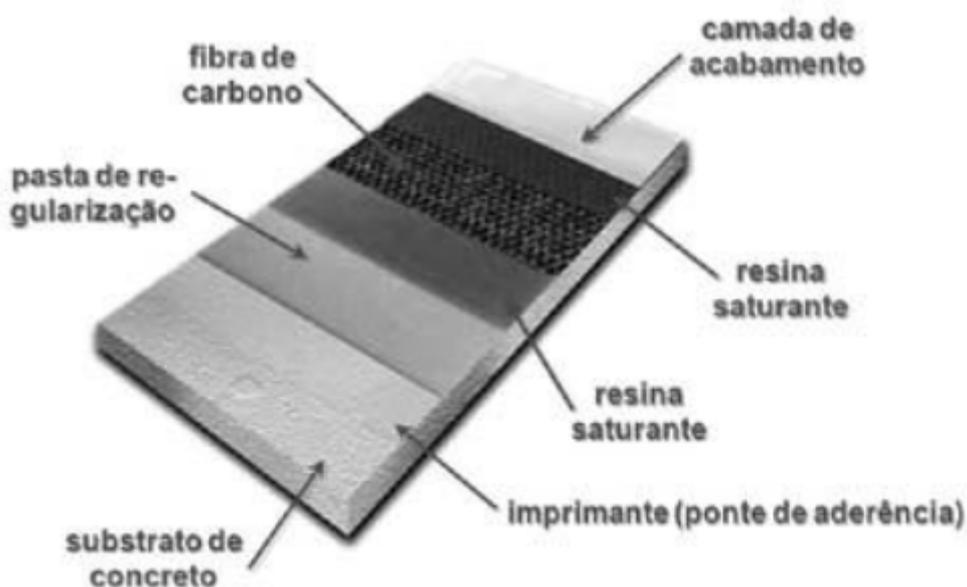
Figura 6 - Etapas construtivas do sistema de reforço

- Recuperação do substrato de concreto para que o sistema possa ter aderência;
- Imprimação da superfície para estabelecer uma ponte de aderência entre o substrato e sistema. Para isso utiliza-se um imprimador epóxico, primer que, ao penetrar nos poros do concreto, cria uma interface altamente eficiente para a transmissão das tensões;
- Regularização das imperfeições do substrato de concreto, de modo a estabelecer um plano adequadamente nivelado, para isso utiliza-se uma pasta epóxica;
- Aplicação da resina que servirá para saturar o compósito reforçado com fibras de carbono e aderi-lo à superfície de concreto;
- Aplicação do compósito;
- Aplicação de uma segunda camada de resina saturante para completar a impregnação do compósito reforçado com fibras de carbono e finalizar o processo, essa camada também serve para proteção e acabamento do processo.

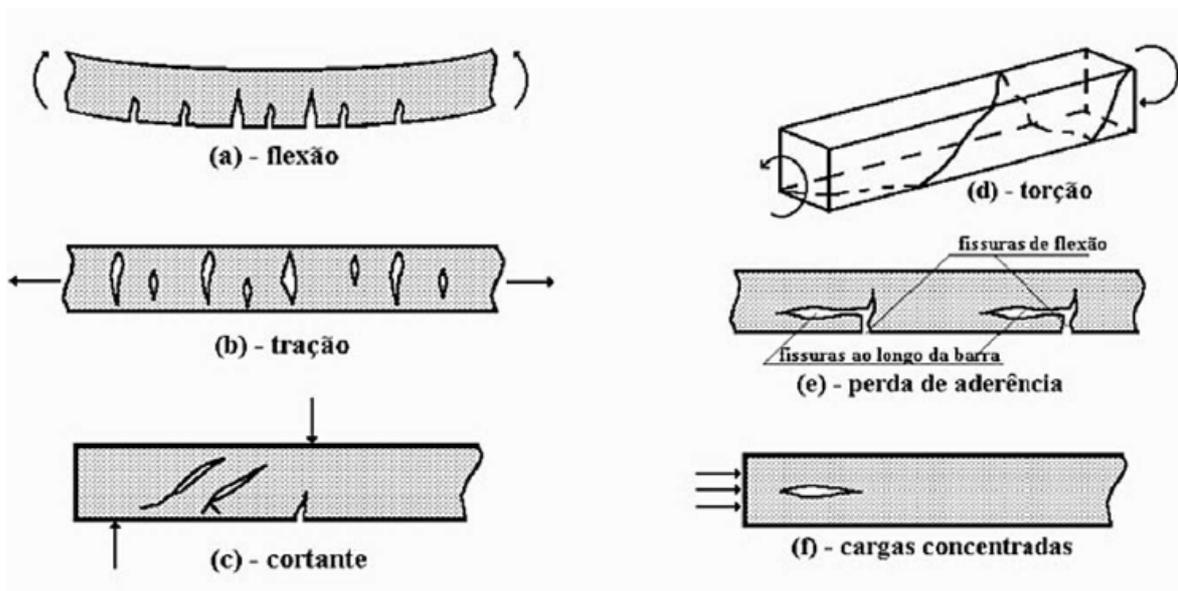
Figura 9 - Exemplos de fissuras em função do tipo de esforço solicitante

De acordo com Souza e Ripper (1998), fissuras provocadas por compressão são as que mais exigem atenção e rápidas providências, pois no elemento de concreto armado, o concreto que se encontra fissurado é o responsável pela absorção da maior parte dos esforços de compressão. Neste caso, uma fissura pode significar o colapso da estrutura, ou ainda, o elemento já perdeu sua capacidade de carga original e irá distribuir os esforços para os demais elementos estruturais comprometendo os mesmos. A Figura 9 demonstra alguns exemplos de fissuras causadas pelo esforço solicitante específico.

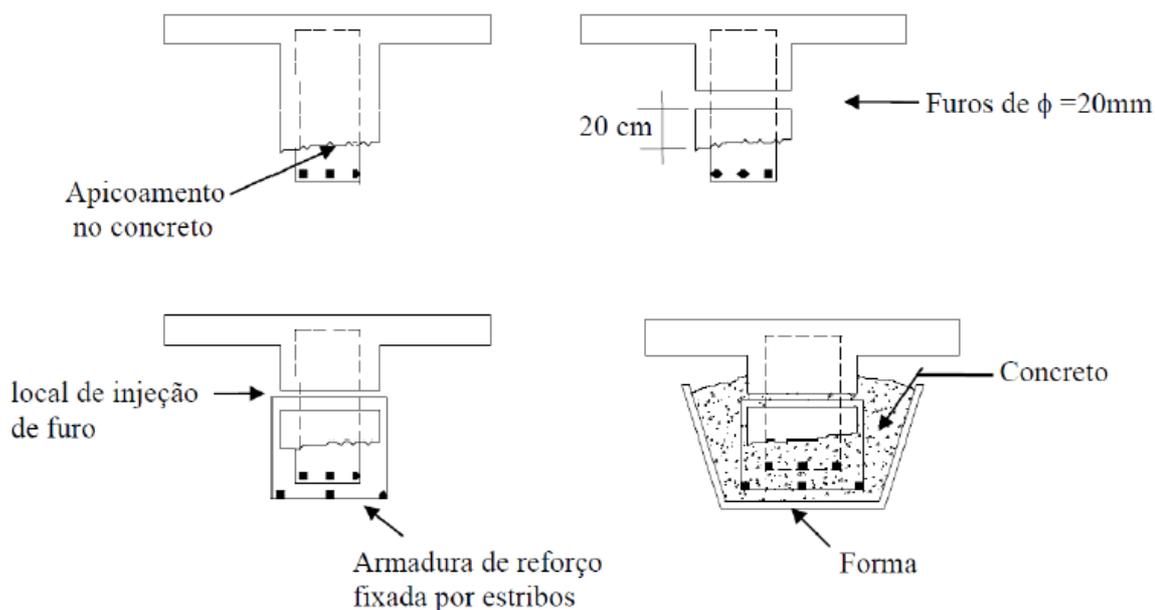
Figura 10 - Processo de execução do reforço por aumento da seção

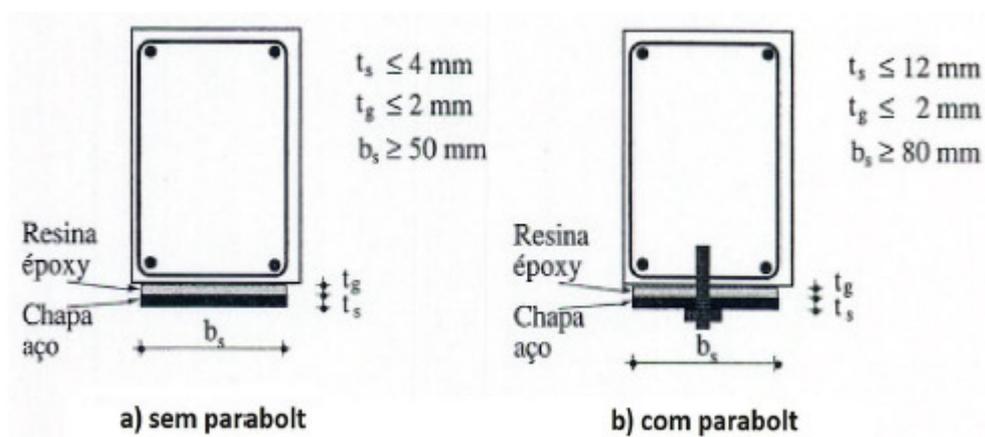
Figura 11 - Modelos de reforços à flexão utilizando perfis metálicos

A Figura 11 apresenta um modelo de aplicação do reforço metálico e as possíveis maneiras de fixação para o mesmo.

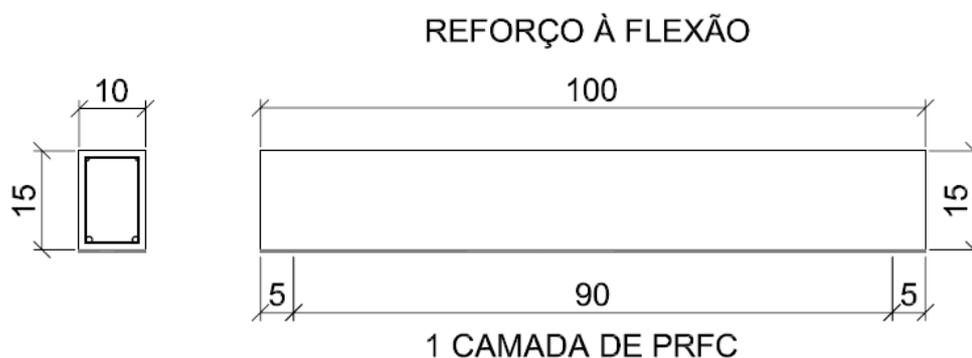
Figura 14 - Ilustração do elemento reforçado à flexão

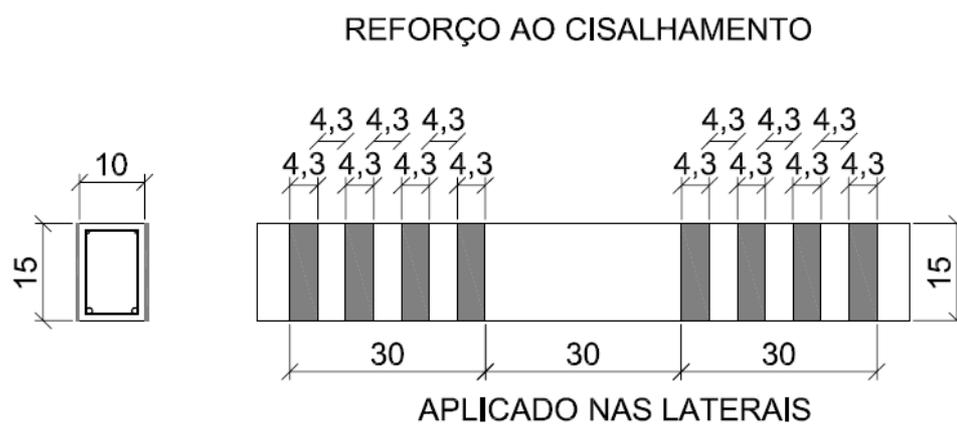
Figura 15 - Ilustração do elemento reforçado ao cisalhamento

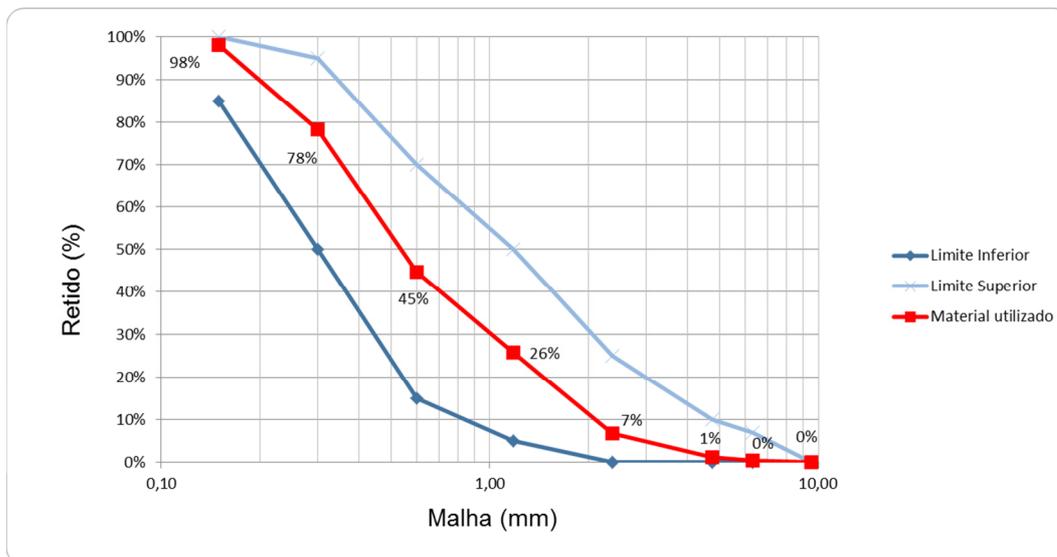
Figura 16 – Gráfico com a curva granulométrica da areia

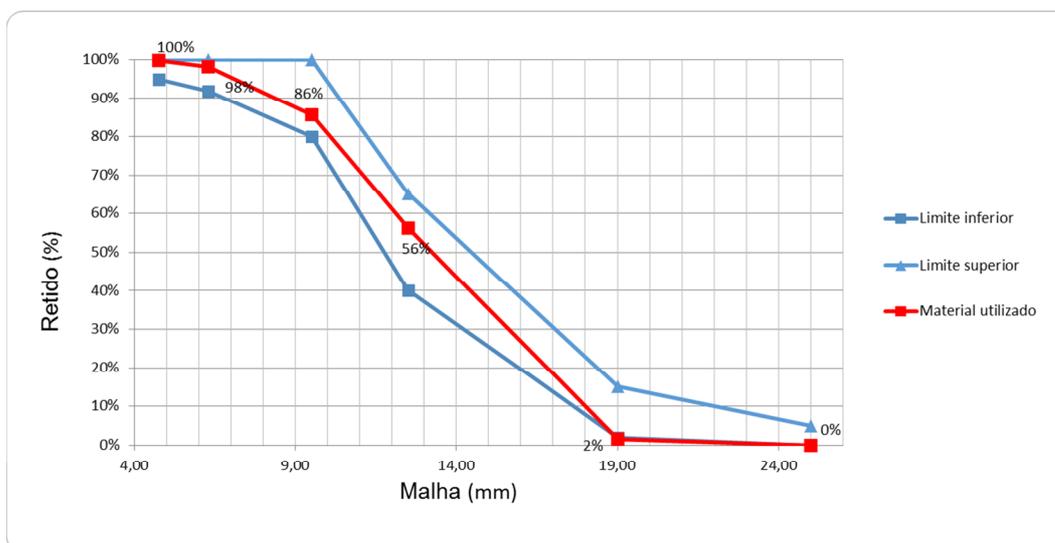
Figura 17 – Gráfico com a curva granulométrica da brita

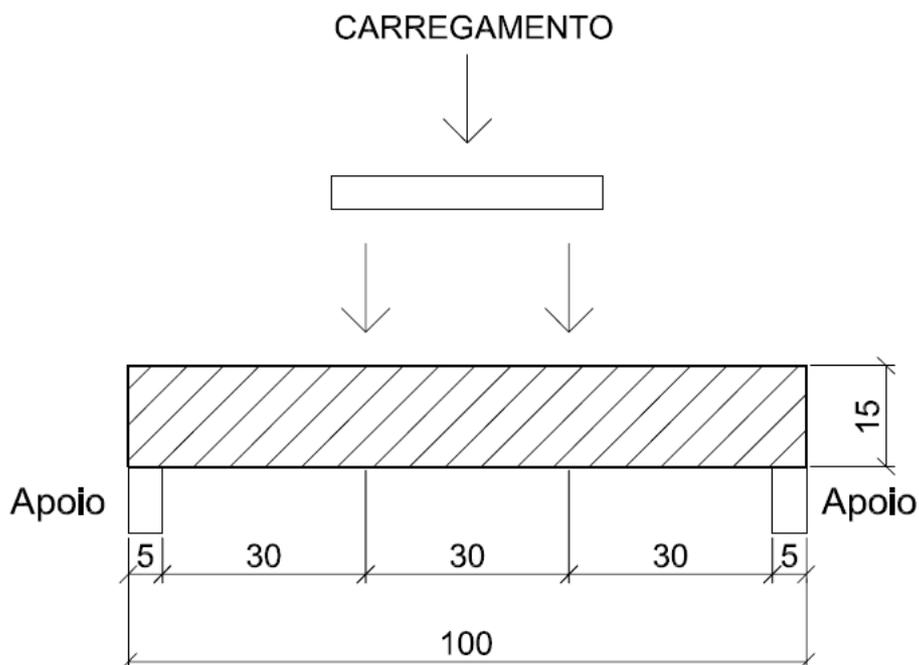
Figura 18 - Ilustração da aplicação de carga no elemento

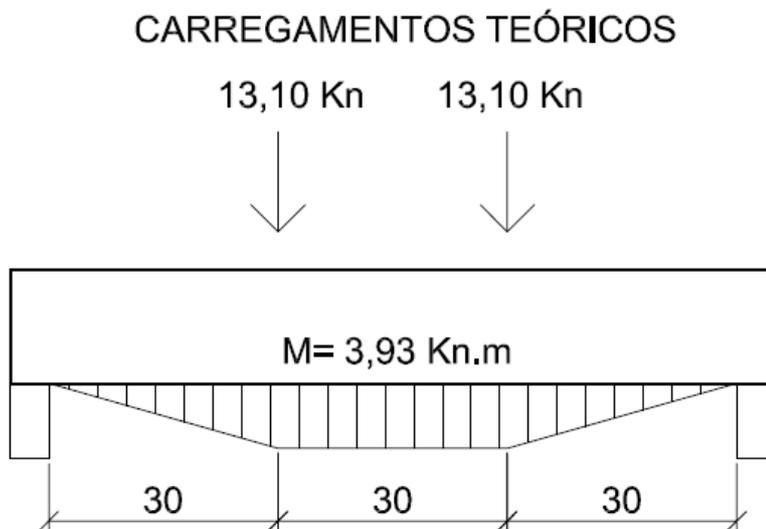
Figura 19 - Ilustração dos carregamentos teóricos no limite do domínio 2-3

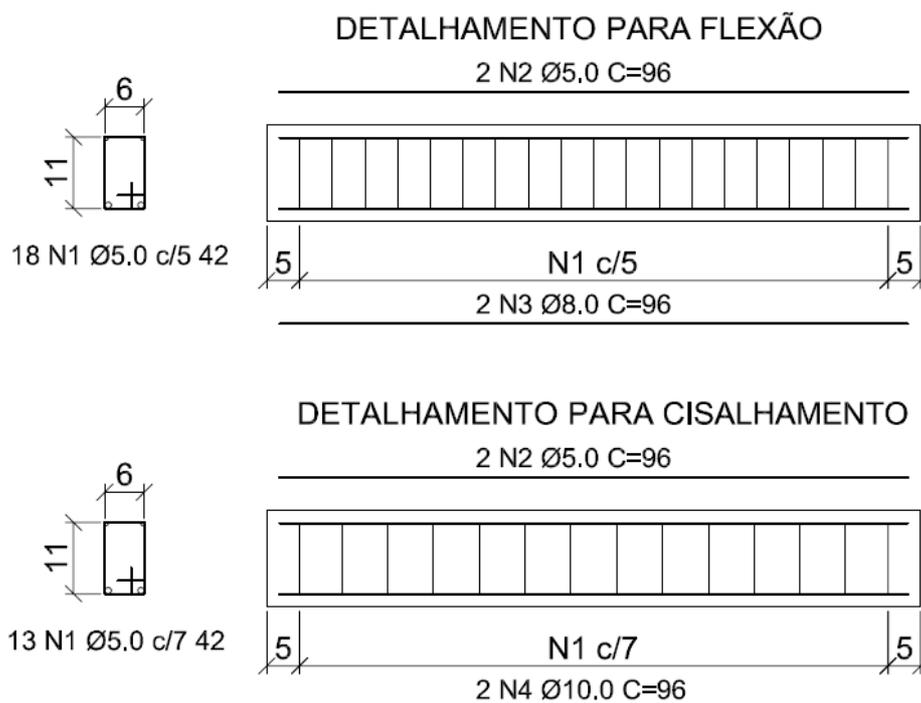
Figura 20 - Ilustração do detalhamento das armaduras

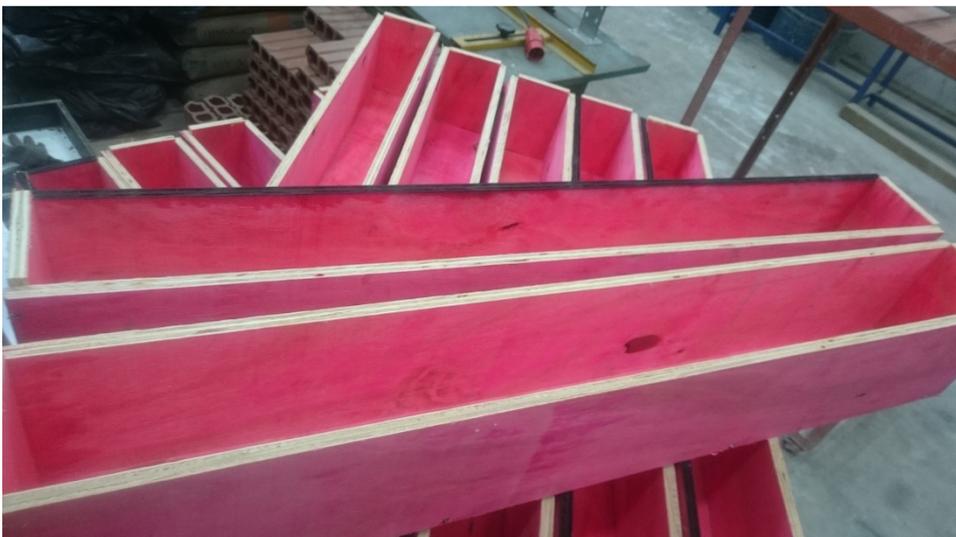
Figura 22 – Fôrmas de MDF resinado

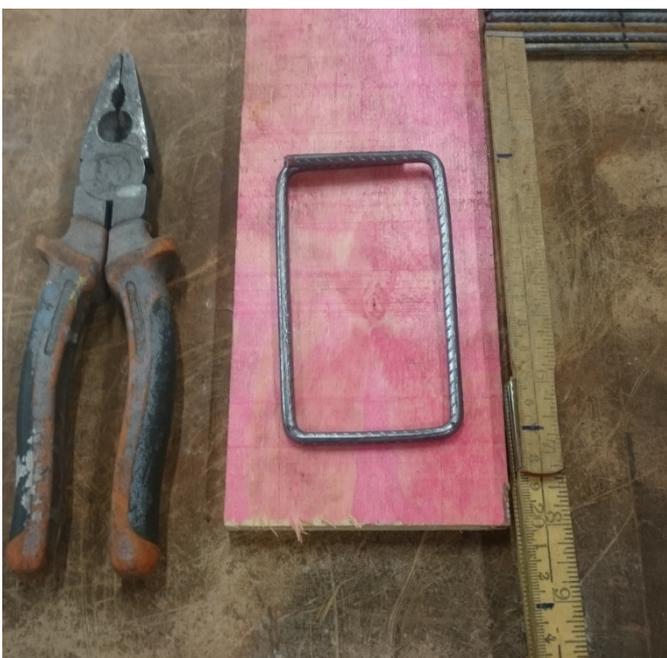
Figura 23 – Estribo finalizado

O corte e dobra da ferragem foi realizado na própria instituição, seguindo o estudo e dimensionamento antes realizado. O corte foi realizado com auxílio de uma máquina de corte de vergalhões manual e a dobra realizada com a assistência de uma morsa de bancada. A Figura 23 demonstra a dobra realizada em um dos estribos, onde atendeu-se com precisão suas dimensões.

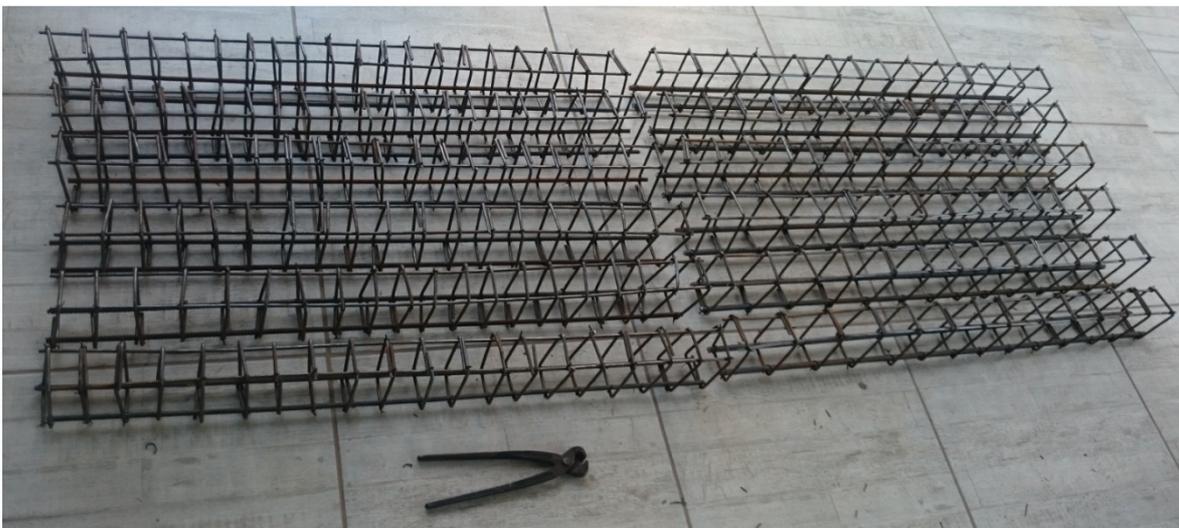
Figura 24 – Armaduras finalizadas

A Figura 24 exibe as armaduras montadas e separadas conforme sua característica estrutural, armaduras de flexão simples e de cisalhamento.

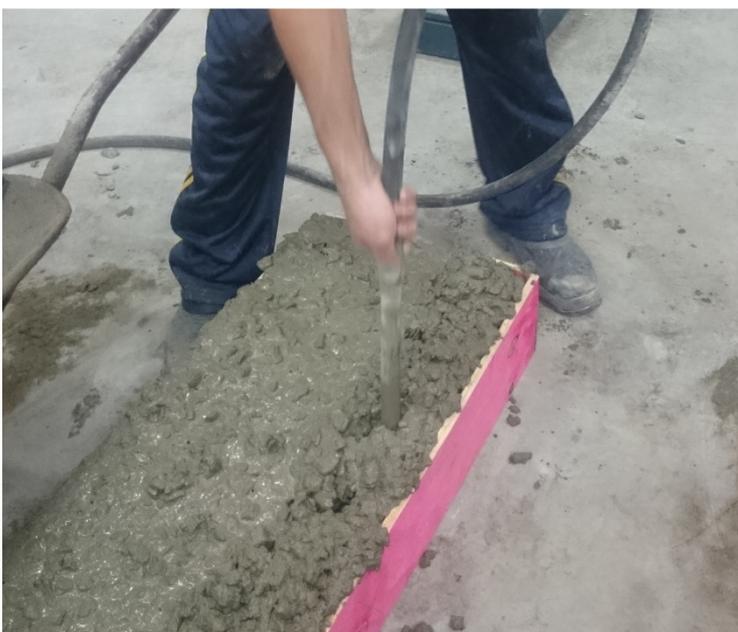
Figura 25 – Adensamento do concreto com vibrador elétrico

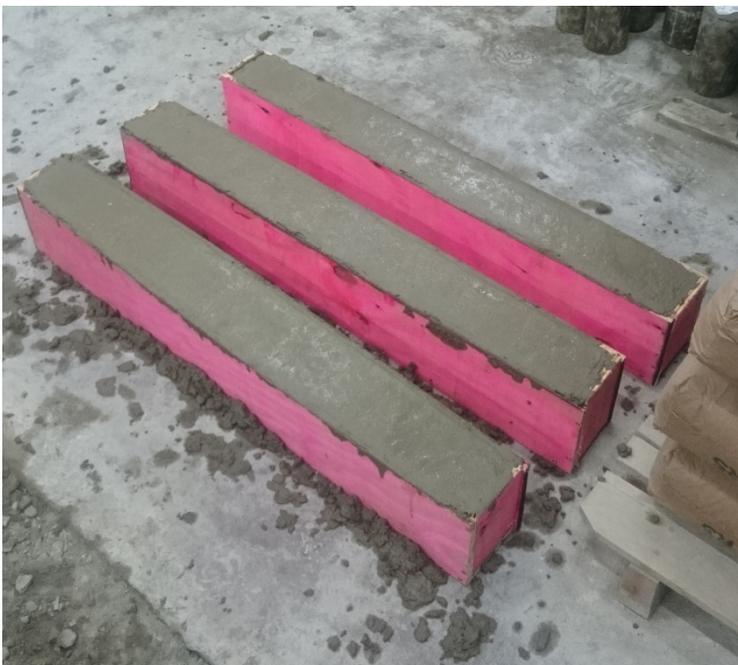
Figura 26 – Vigas concretadas e acabadas

A Figura 26 apresenta alguns dos elementos já concretados e que já receberam acabamento, prontos para o processo de cura.

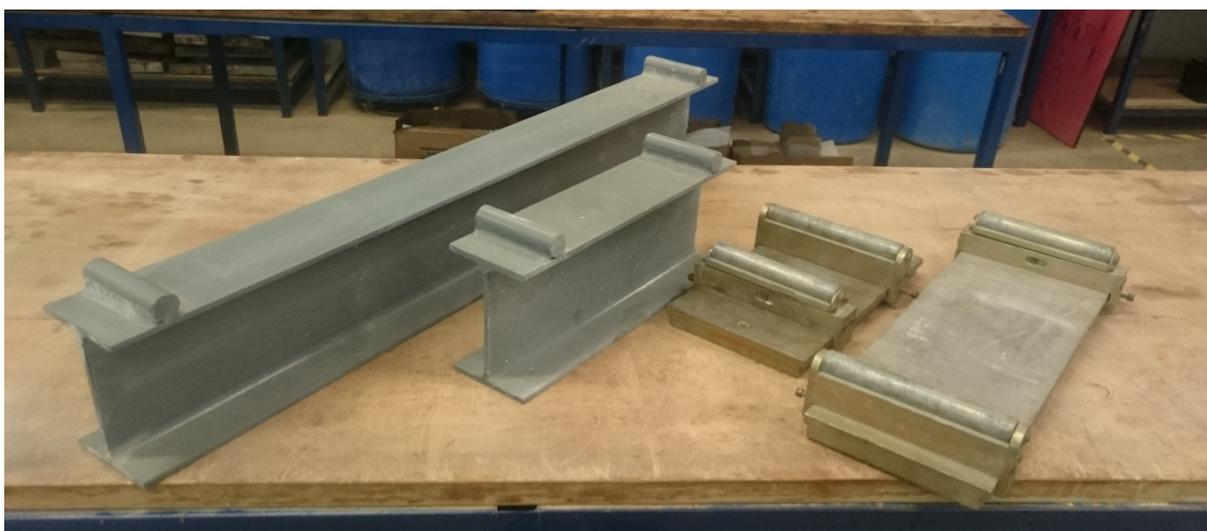
Figura 27 – Suportes metálicos para o ensaio de quatro pontos, tração na flexão

Todas as vigas foram ensaiadas com duas cargas concentradas aplicadas no terço médio do vão, este esquema de carregamento gera um esforço cortante nos vãos de cisalhamento, próximos aos apoios, com um momento elevado sob os pontos de aplicação de carga e tendendo a zero em direção aos apoios. Segundo Beber (2003), embora esse modelo de carregamento não seja tão identificado na prática, onde são mais comuns carregamentos distribuídos, esta configuração é geralmente utilizada em ensaios, pois permite uma análise simplificada e coerente da situação.

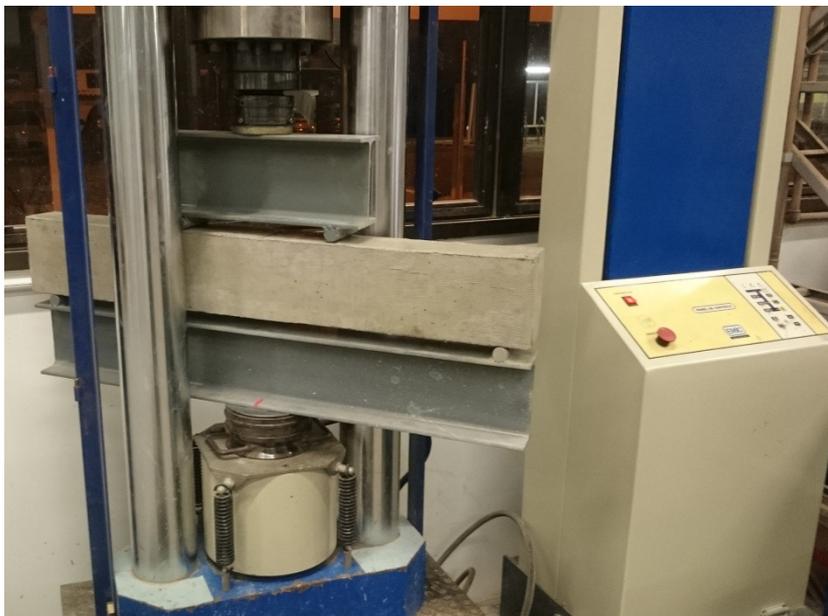
Figura 28 – Pré-carregamento das vigas

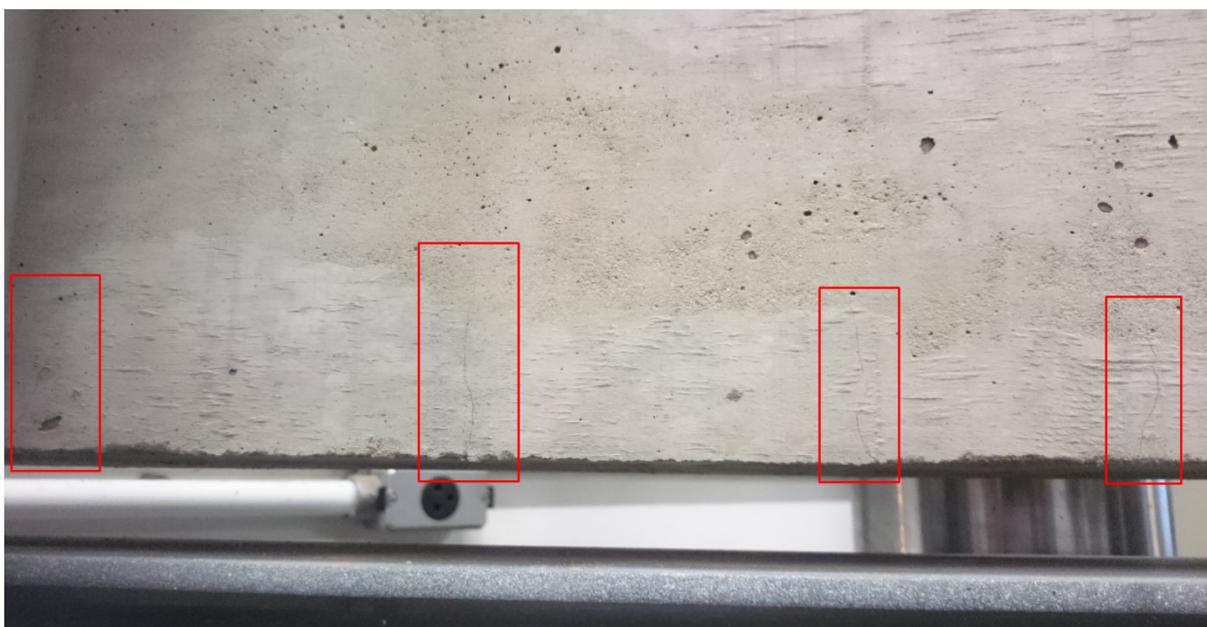
Figura 29 – Micro fissuras de flexão

A Figura 29 demonstra o surgimento de micro fissuras na região tracionada do elemento que ocorreram dentro do limite de deformação estabelecido.

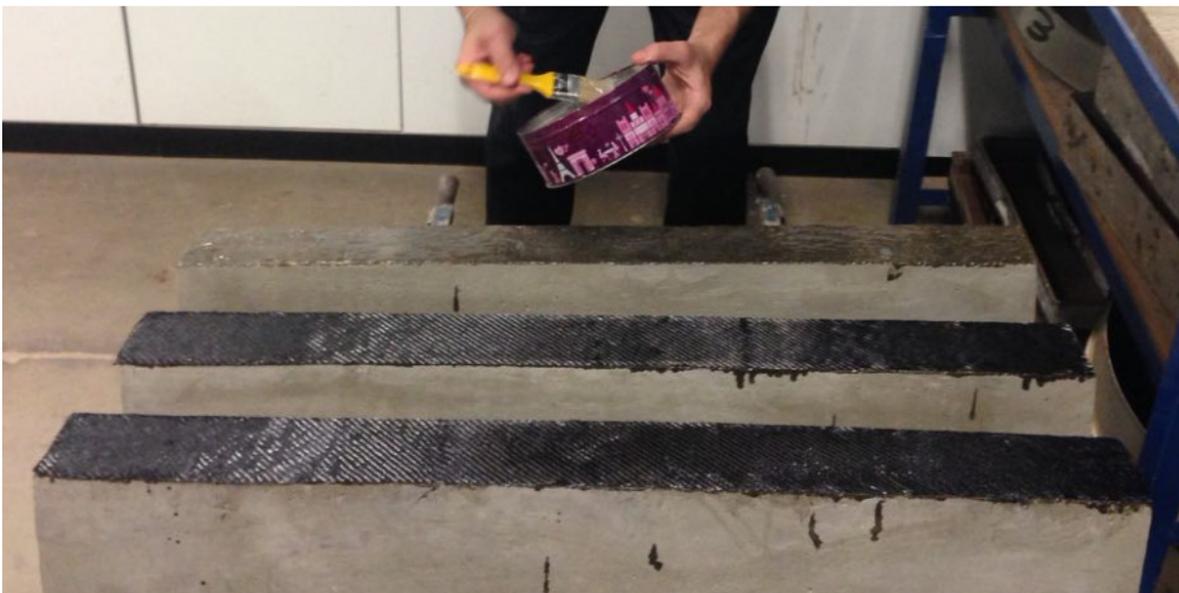
Figura 30 – Aplicação da resina no substrato

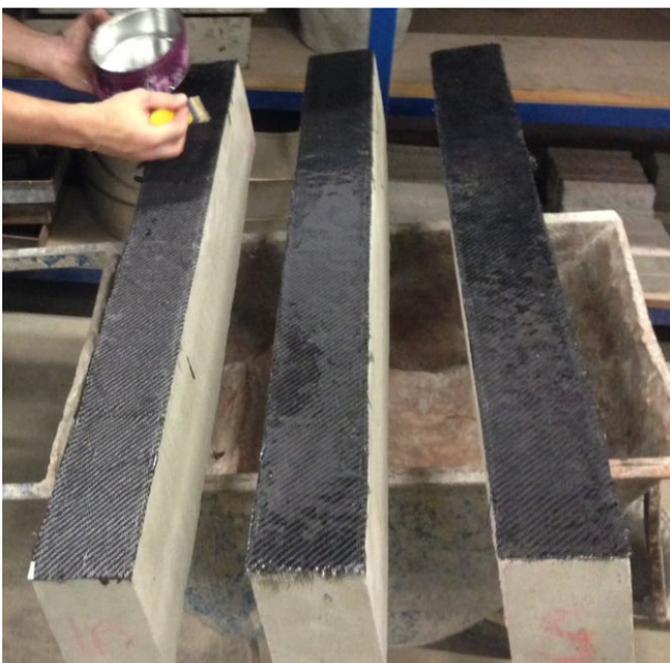
Figura 31 – Aplicação da camada de proteção

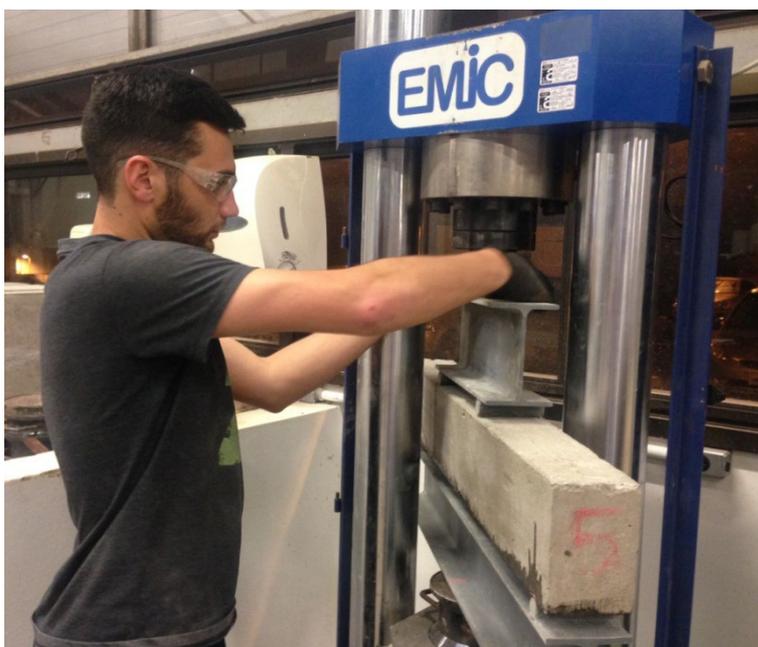
Figura 32 – Posicionamento dos corpos de prova para ruína

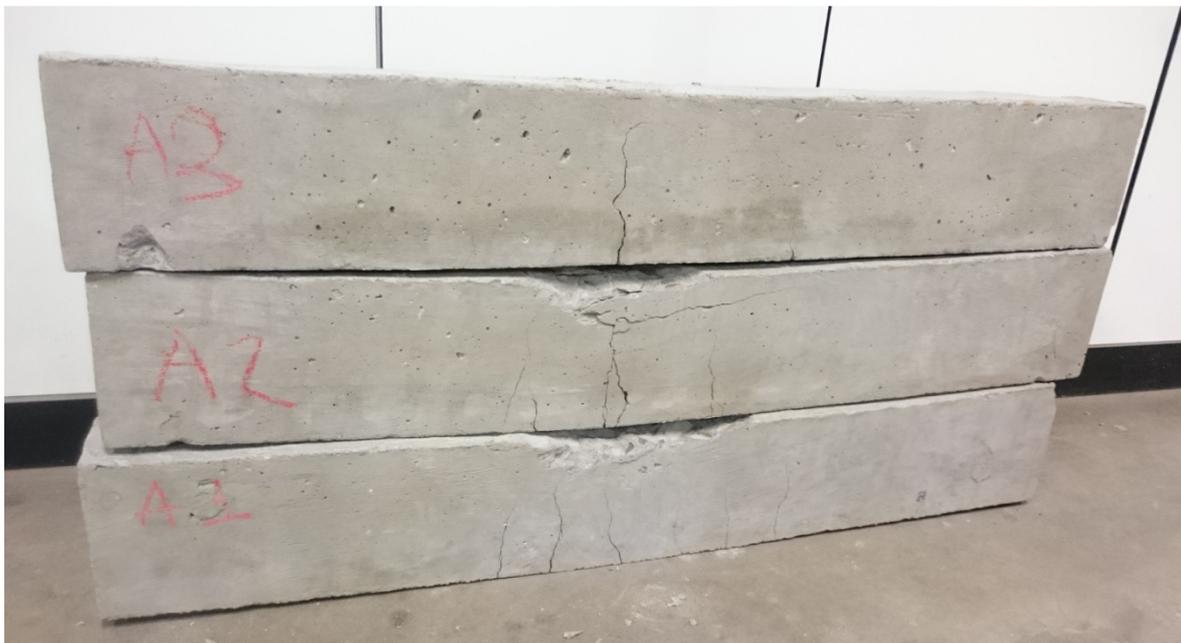
Figura 33 – Ruína das vigas do Grupo A de referência à flexão simples

As figuras 33 e 34, respectivamente, exibem a forma de ruína encontrada pelos elementos de referência, Grupo A.

A partir dessas imagens, é possível perceber a eficiência do método de ensaio, do dimensionamento, bem como, da execução dos corpos de prova, que encontraram sua ruína da maneira que se esperava, sendo por flexão ou cisalhamento de maneira distinta e bem definida.

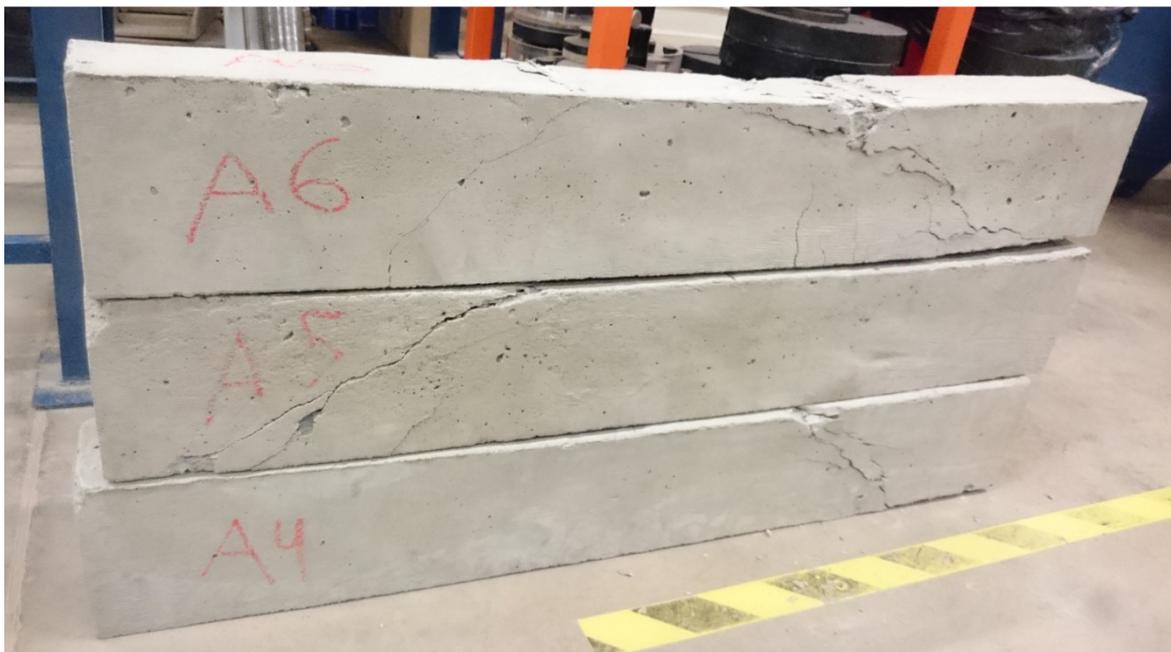
Figura 34 – Ruína das vigas do Grupo A de referência ao cisalhamento

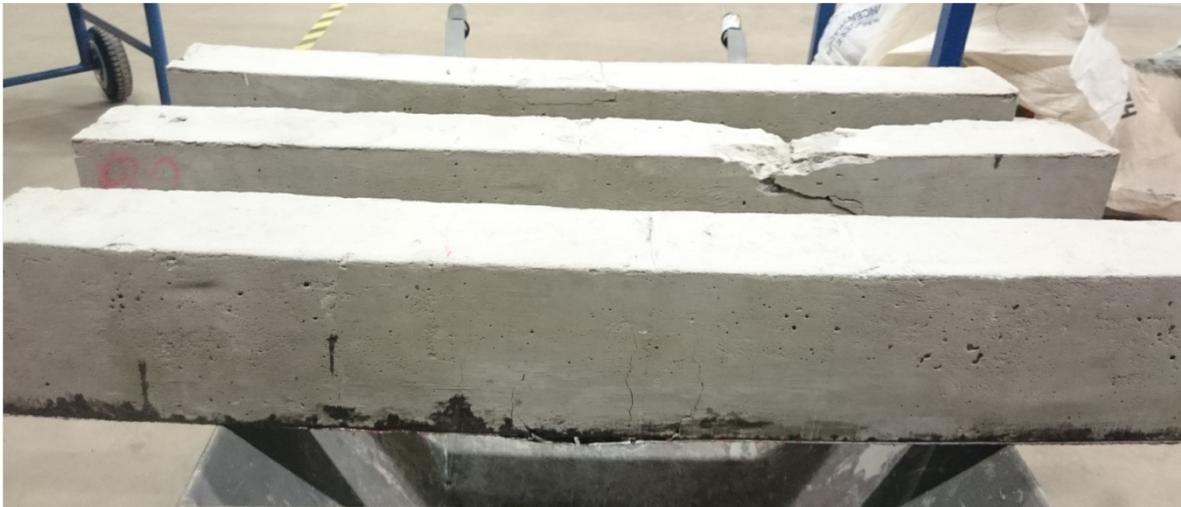
Figura 35 – Ruína das vigas do Grupo B, reforçados à flexão

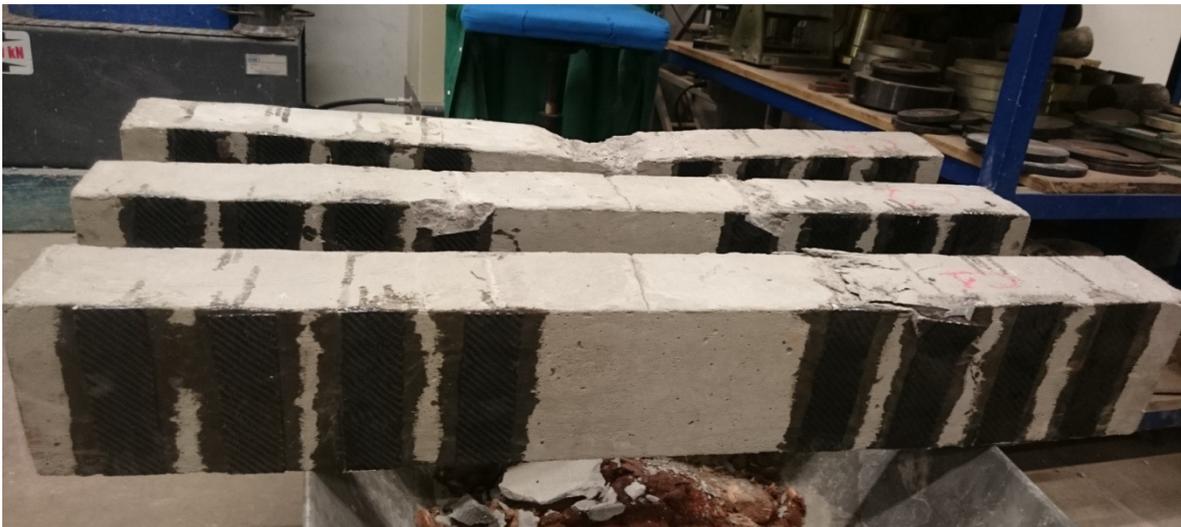
Figura 36 – Ruína das vigas do Grupo C, reforçadas ao cisalhamento

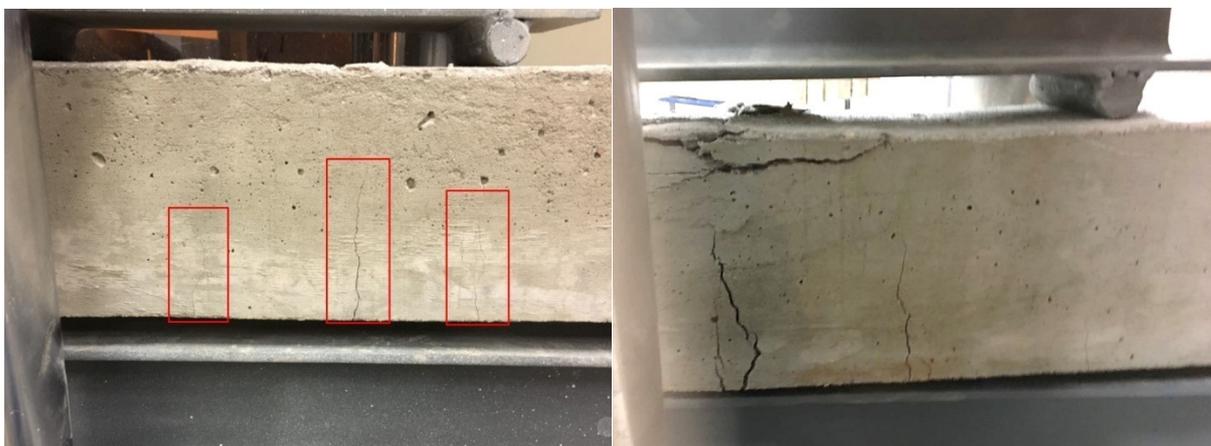
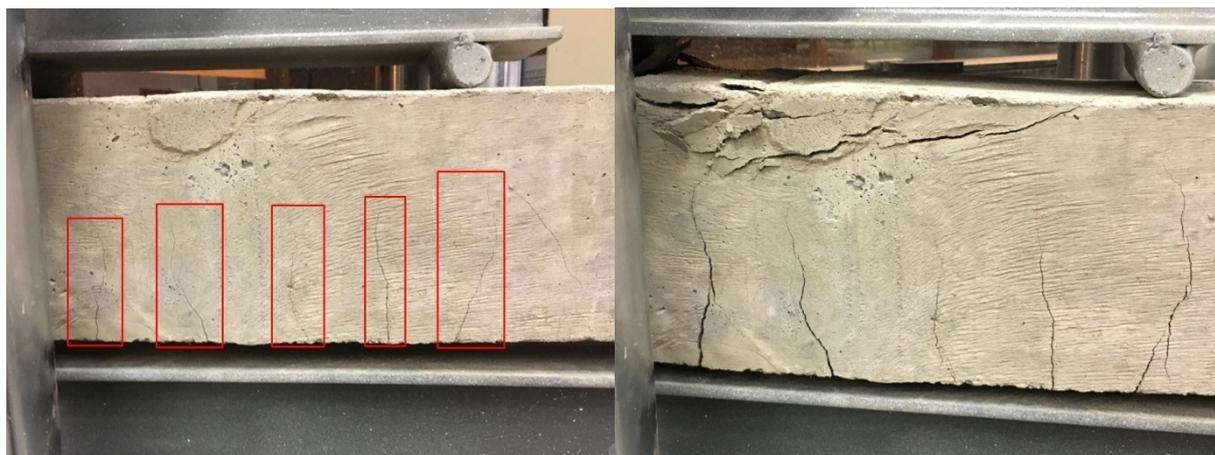
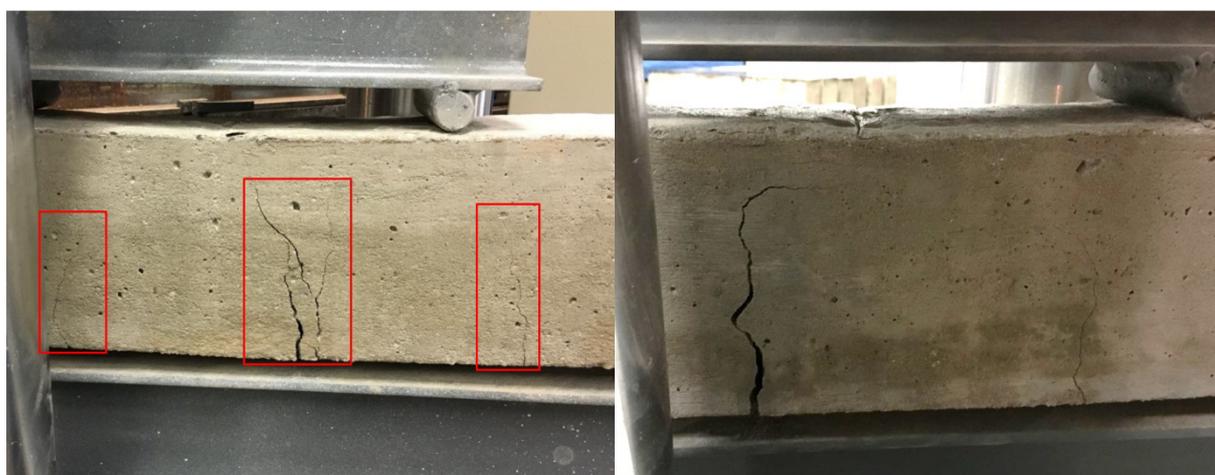
Composição de figuras 37 - Surgimento das patologias e posterior ruína dos elementos do grupo A de referência à flexão simples.

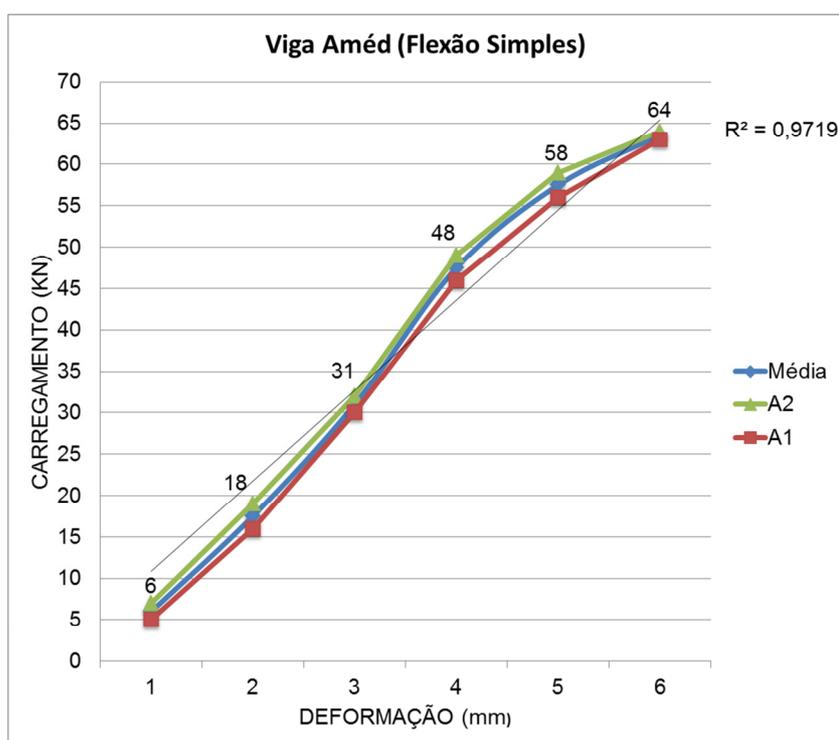
Figura 38 – Gráfico de carregamento x deformação do grupo de referência à flexão

Ainda, através da figura 38, percebe-se que a variação diferenciou-se praticamente no meio do processo, onde, entre o primeiro e o quarto milímetro obteve uma maior capacidade de resistência, em média 14 KN/mm, a partir daí ocorreu um decréscimo, em média 8 KN/mm, seguido de seu limite de carga.

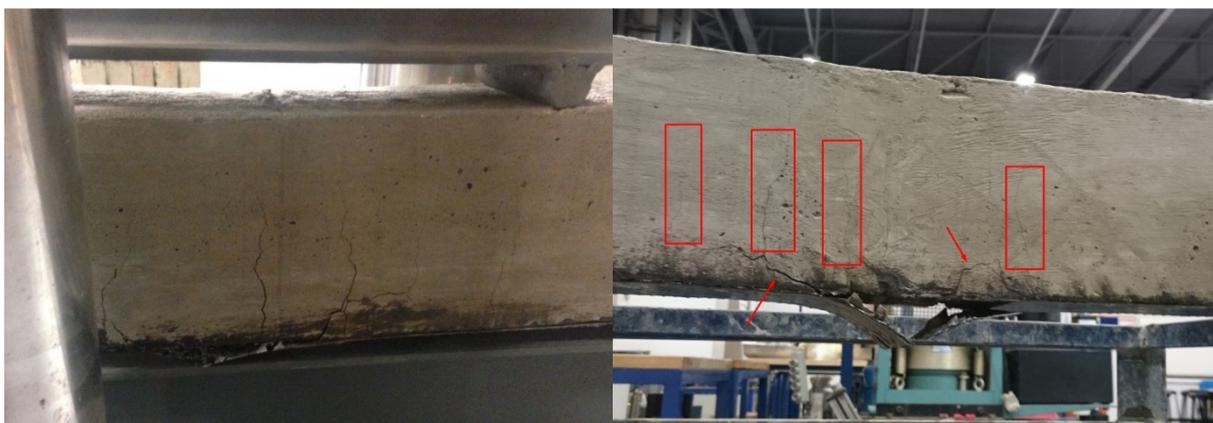
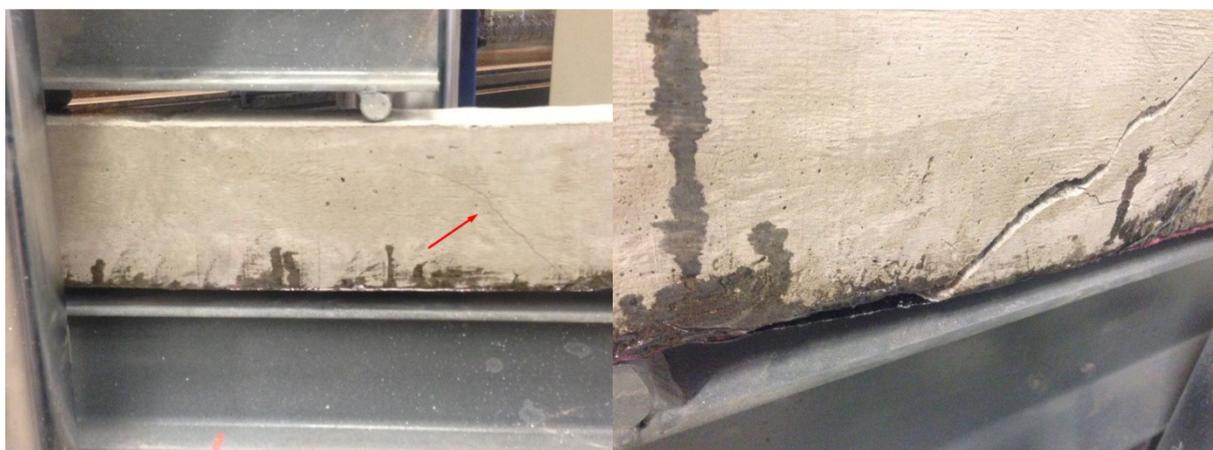
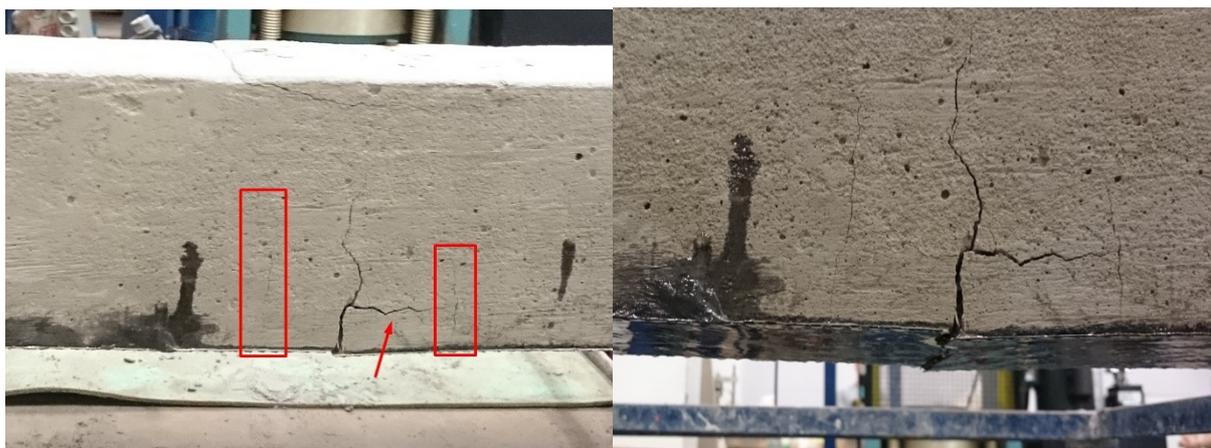
Composição de figuras 39 - Surgimento das patologias e posterior ruína dos elementos do grupo B.
