UNIVERSIDADE DO VALE DO TAQUARI
CURSO DE ENGENHARIA CIVIL

**RECUPERAÇÃO DE VIGAS EM CONCRETO ARMADO UTILIZANDO
POLÍMERO REFORÇADO COM FIBRAS DE CARBONO**

Trabalho apresentado na disciplina de Trabalho de Conclusão de Curso - Etapa II, do Curso de Engenharia Civil, da Universidade do Vale do Taquari UNIVATES, como parte da exigência para a obtenção do título de Bacharel em Engenharia Civil.

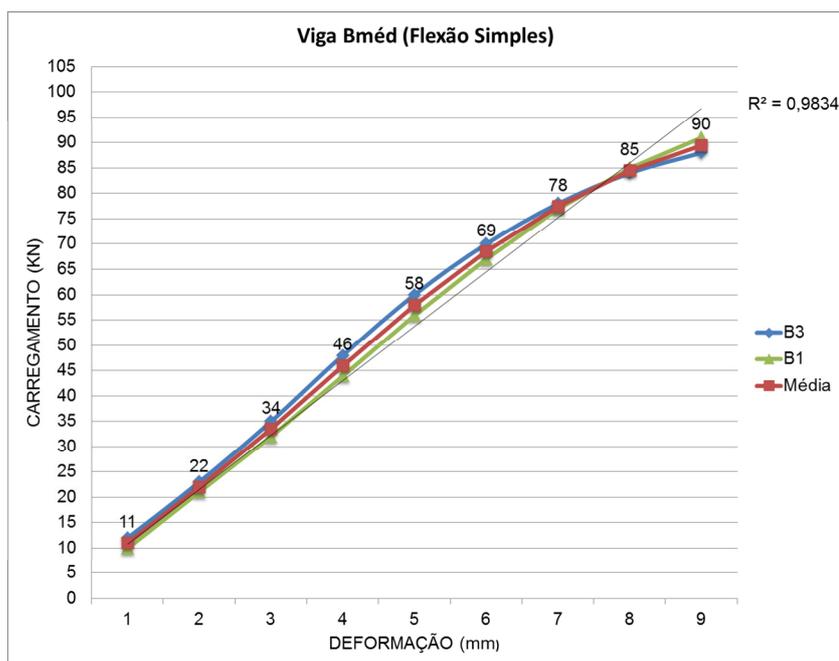
Figura 40 – Gráfico de carregamento x deformação do grupo reforçado à flexão

Através da figura 40, percebe-se que a variação ficou muito próxima de uma linearidade, a resistência foi praticamente constante até o sétimo milímetro de deformação, em média 11 KN/mm, onde ocorreu um pequeno decréscimo, em média 6 KN/mm, seguido de seu limite de carga.

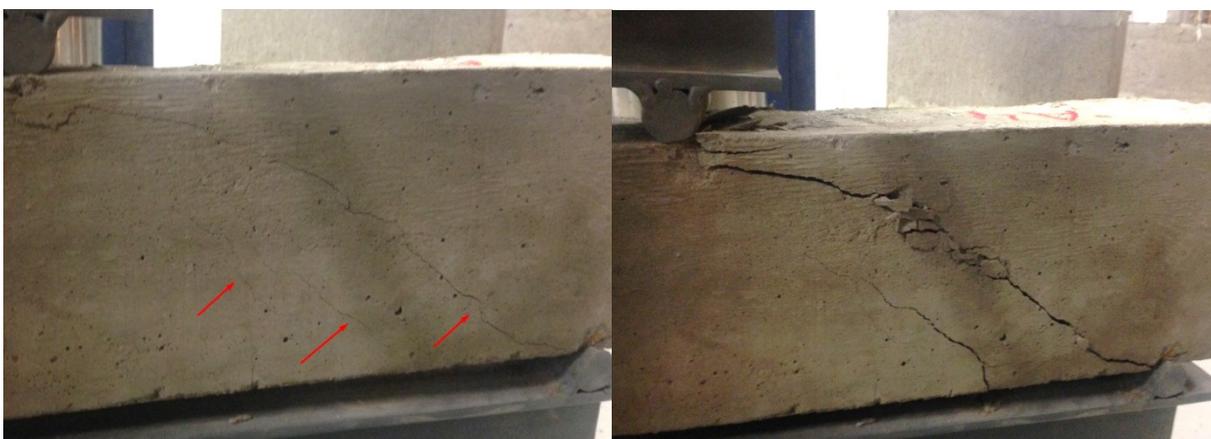
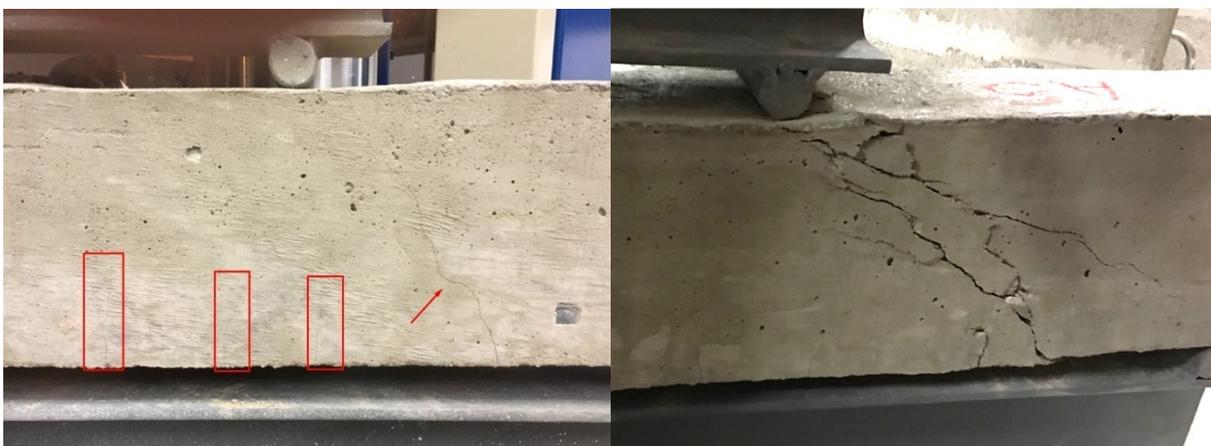
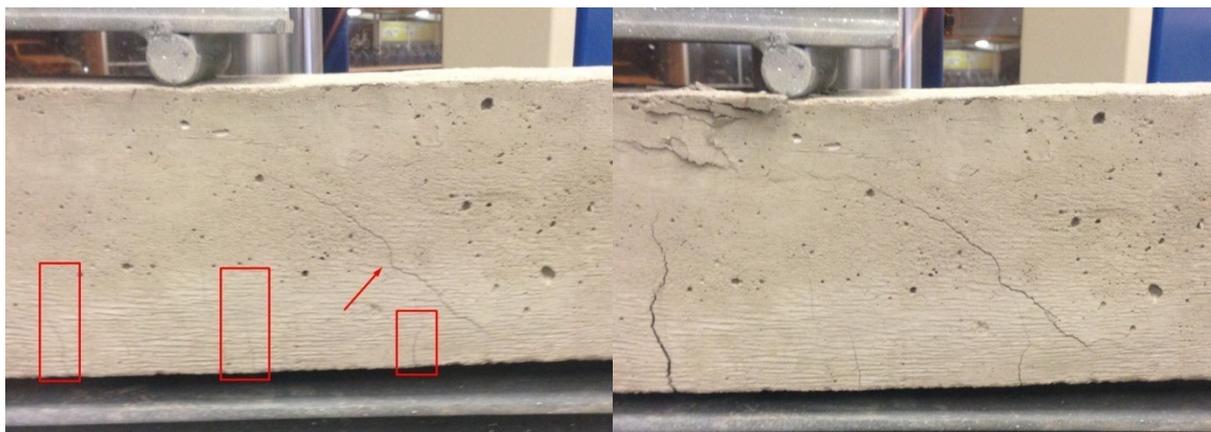
Composição de figuras 41 - Surgimento das patologias e posterior ruína dos elementos do grupo A de referência ao cisalhamento.

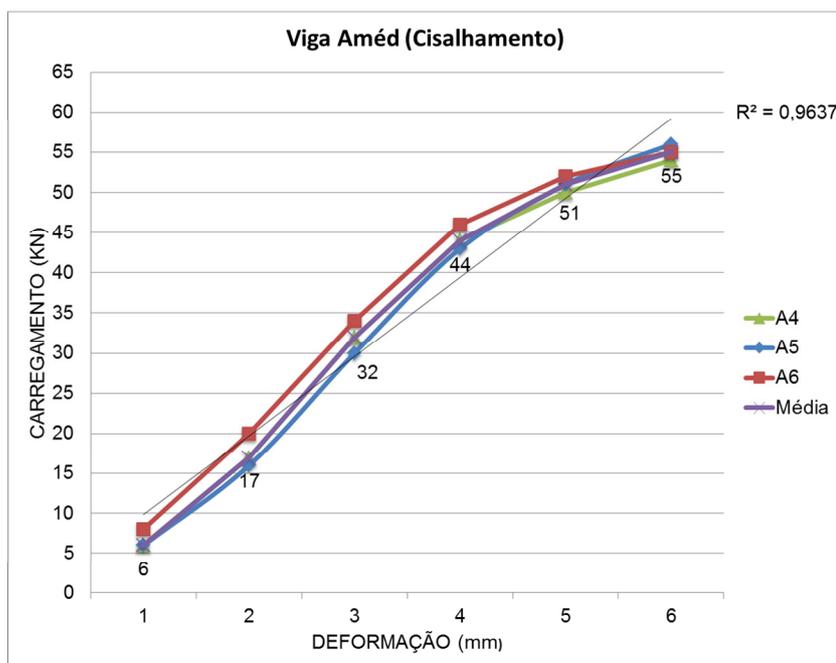
Figura 42 – Gráfico de carregamento x deformação do grupo de referência ao cisalhamento

Através da figura 42, percebe-se que houve uma variação de capacidade resistente onde o pico se localiza aproximadamente no meio do processo de deformação, onde há um acréscimo inicial na variação do carregamento até o quarto milímetro de deformação, em média 13 KN/mm, a partir disso decai gradativamente, em média 6 KN/mm, até encontrar seu limite de carga.

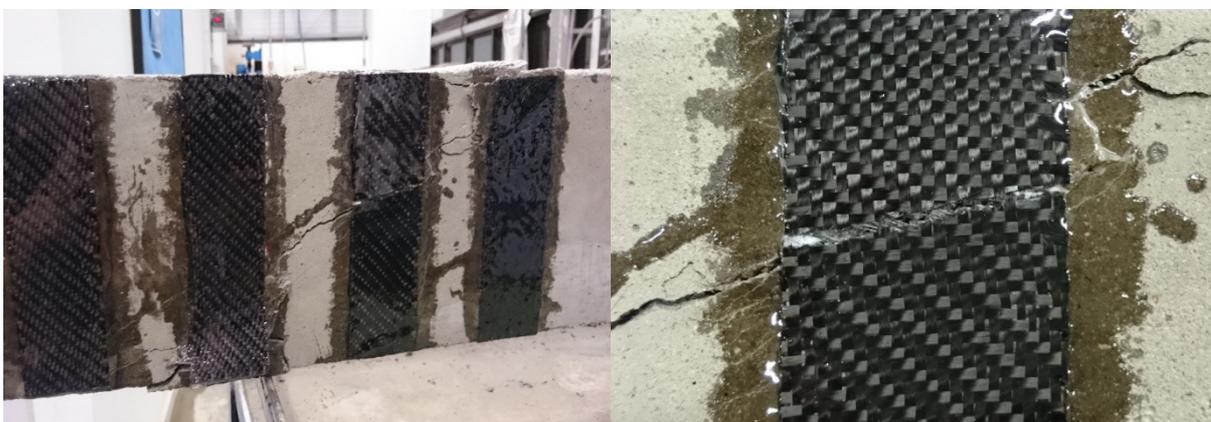
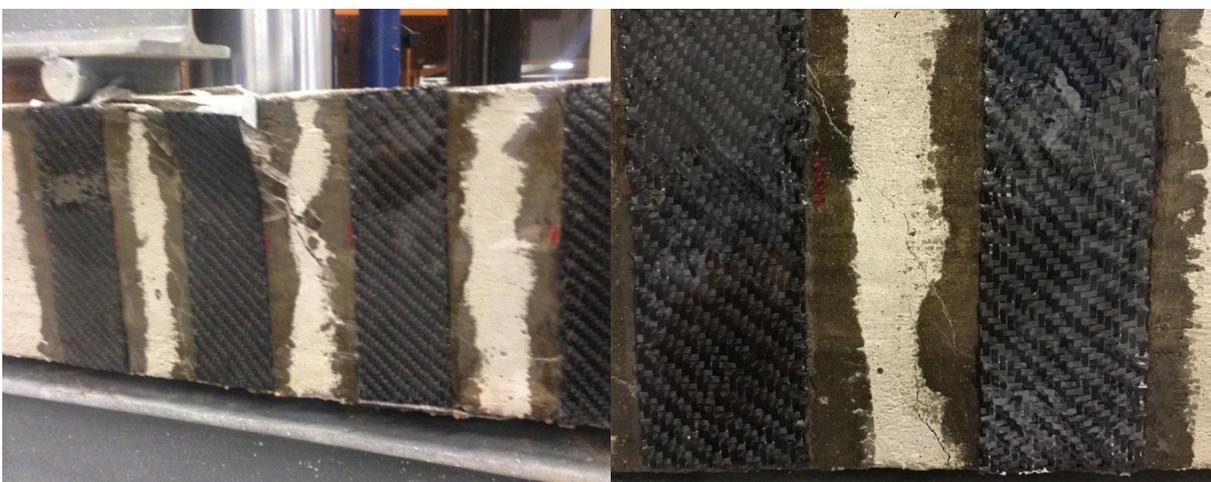
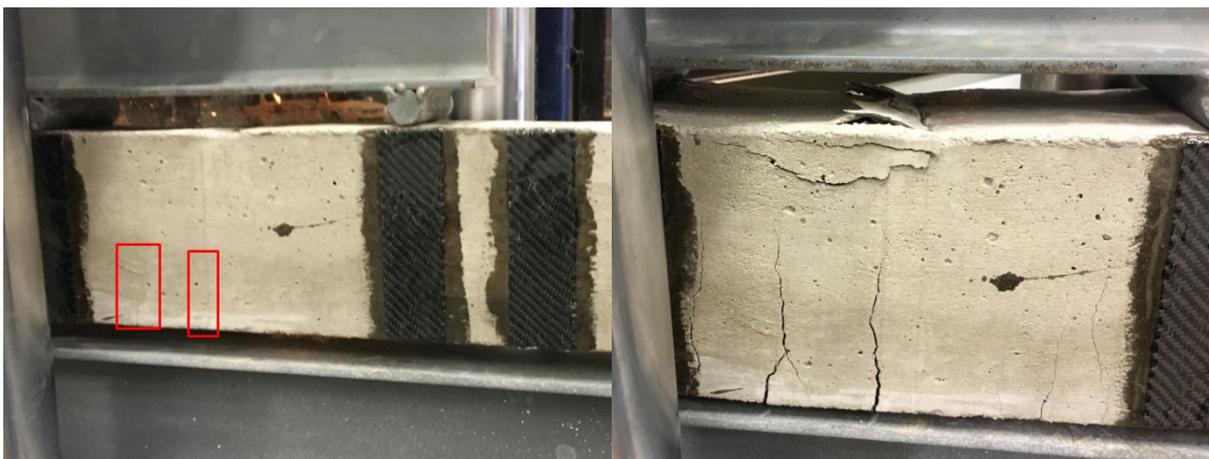
Composição de figuras 43 - Surgimento das patologias e posterior ruína dos elementos do grupo C.

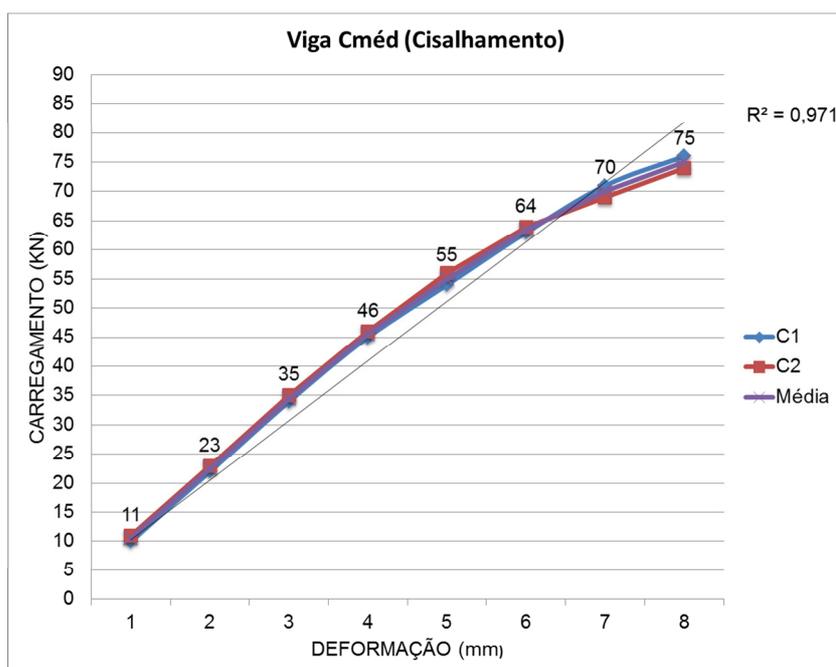
Figura 44 – Gráfico de carregamento x deformação do grupo reforçado ao cisalhamento

Através da figura 44, percebe-se que a variação ficou muito próxima de uma linearidade. Nessa situação também ocorre uma variação de capacidade resistente onde o pico se localiza no meio do processo de deformação, mas de maneira mais linear, até o sexto milímetro de deformação ocorre em média 11 KN/mm, até um decréscimo mais acentuado nos últimos milímetros de deformação, em média 6 KN/mm, seguido do seu limite de carga.

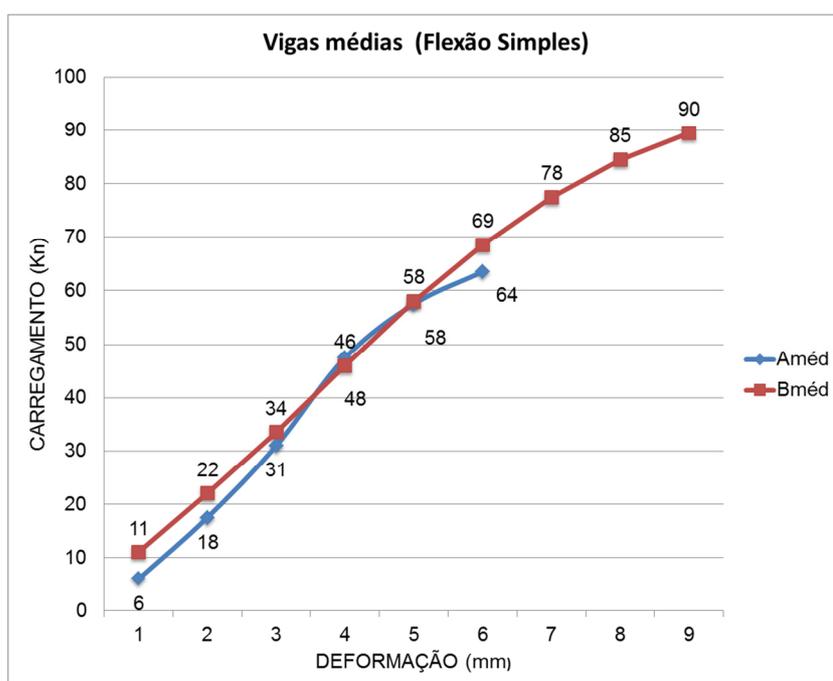
Figura 45 – Gráfico de carregamento x deformação das médias do grupo ensaiado a flexão simples

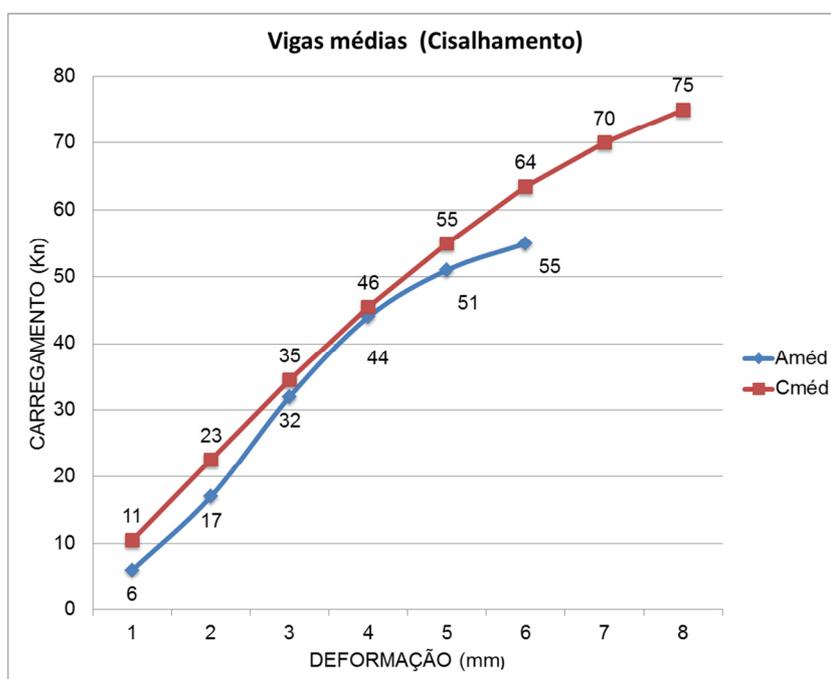
Figura 46 – Gráfico de carregamento x deformação das médias do grupo ensaiado ao cisalhamento
