UNIVERSIDADE DO VALE DO TAQUARI
CURSO DE ENGENHARIA AMBIENTAL

**TÉCNICA DE BIOENGENHARIA DE SOLOS APLICADA NA
REMEDIAÇÃO DE ÁREAS DEGRADADAS POR EROSÃO HÍDRICA
NO ARROIO TAMANDUÁ EM MARQUES DE SOUZA/RS**

Trabalho de Conclusão de Curso etapa II apresentado para a formação específica em Engenharia Ambiental, da Universidade do Vale do Taquari, como parte dos requisitos para a obtenção do título de Bacharel em Engenharia Ambiental.

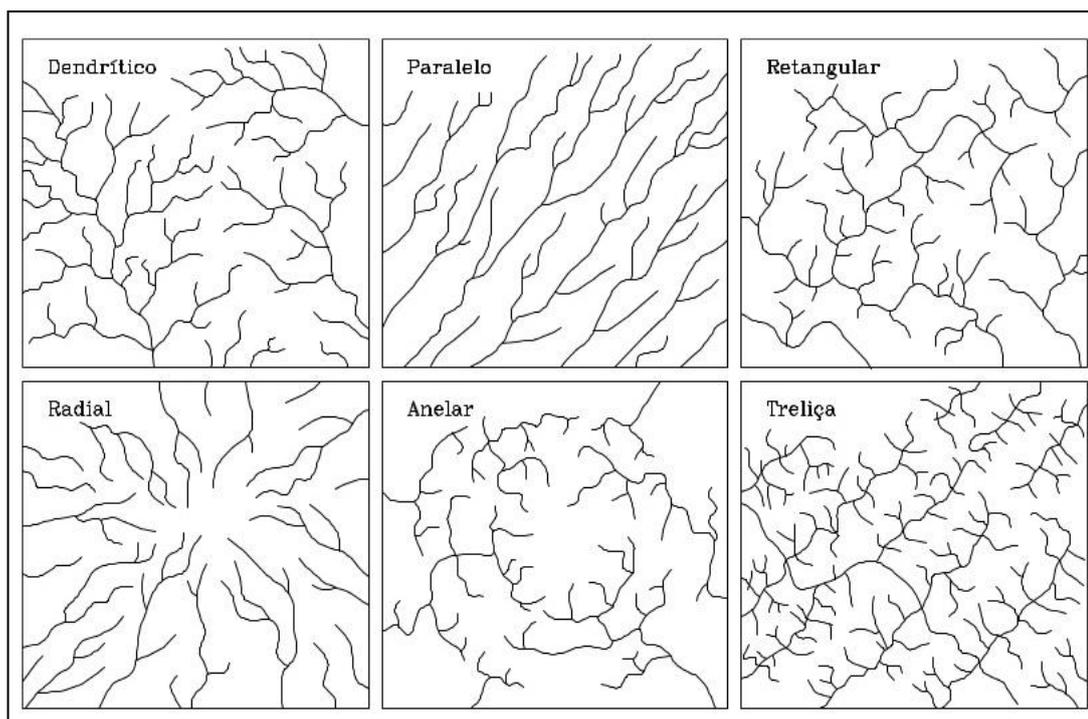
Figura 1. Alguns padrões geométricos de drenagem.

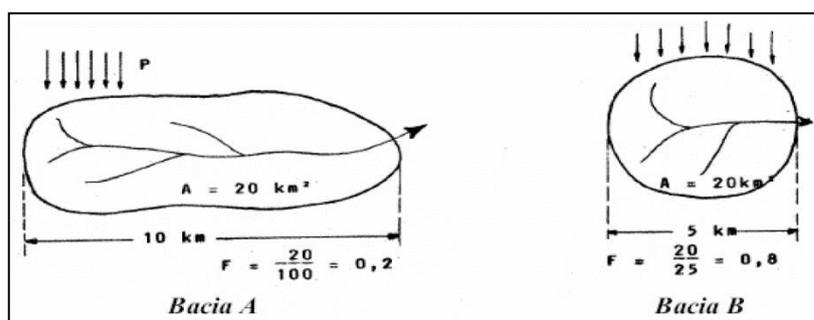
Figura 2. Verificação do fator de forma de duas bacias hidrográficas respectivamente.

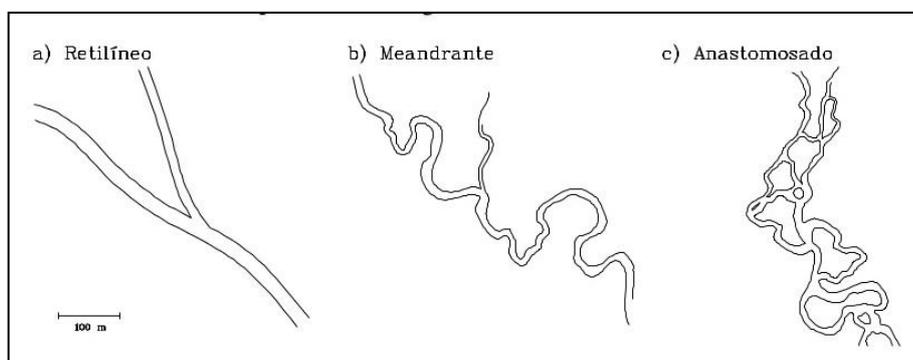
Figura 3. Tipos de canais.

Essas formas se originam do ajuste do canal à sua seção transversal, procurando sempre uma configuração que esteja em equilíbrio com a sua dinâmica fluvial. Da mesma forma ocorre para a seção transversal, o modelo da estrutura física longitudinal que o canal assume também fica relacionado às características de cada segmento do curso hídrico, como por exemplo, as condições do escoamento, da vegetação e as propriedades geomorfológicas, podendo, essas três fisionomias serem demonstradas em pontos distintos de um mesmo rio, ou até mesmo haver uma certa combinação entre elas (CHRISTOFOLETTI, 1981).

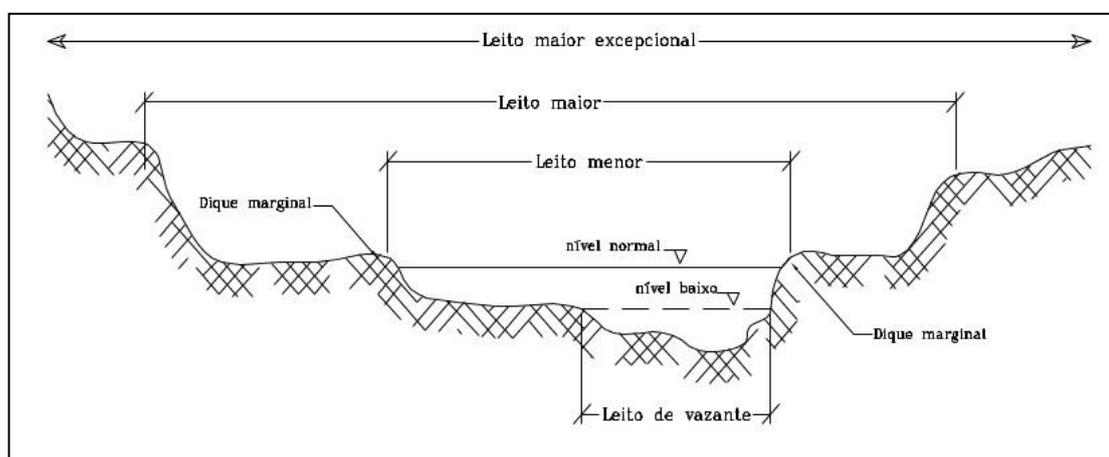
Figura 4. Diferentes tipos de leito.

A parte que é ocupada pelas águas é denominada de leito menor e o da vazante, onde que o surgimento da vegetação é impedido pela frequente ocupação. Ao longo do canal, o leito de vazante é exposto pela linha de máxima profundidade, também denominada de talvegue. Em períodos de ocupação sazonal, ou seja, durante as cheias, o local é denominado de leito maior, e o leito maior excepcional ocorre somente durante grandes enchentes (CUNHA, 2001).

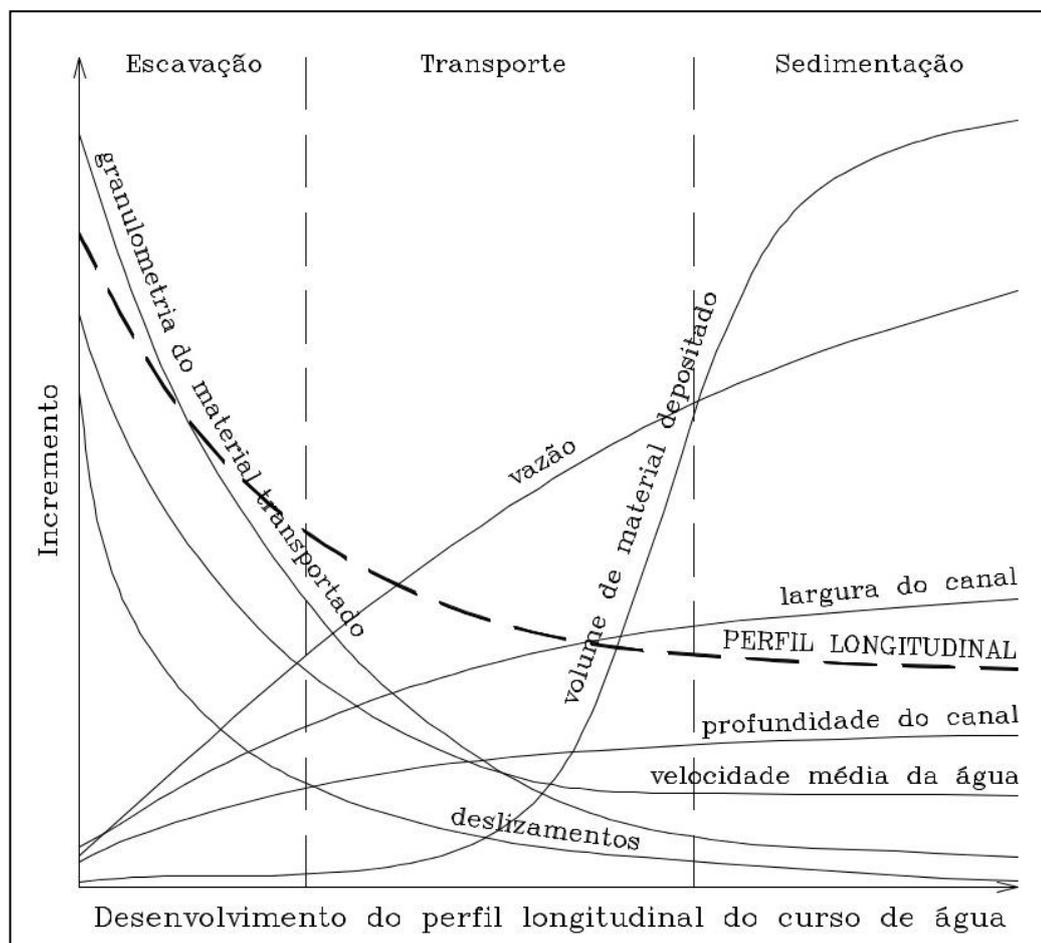
Figura 5. Mudança das formas de um recurso hídrico ao longo de seu perfil longitudinal.

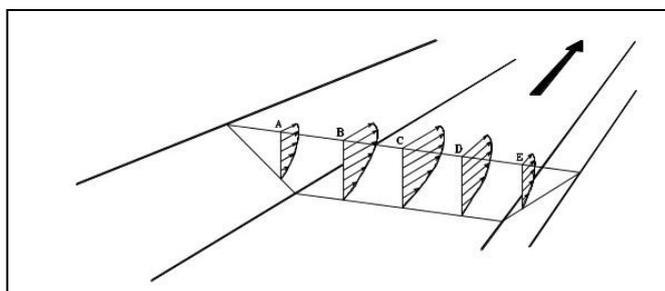
Figura 6. Diferenciação da velocidade em uma seção transversal de um recurso hídrico.

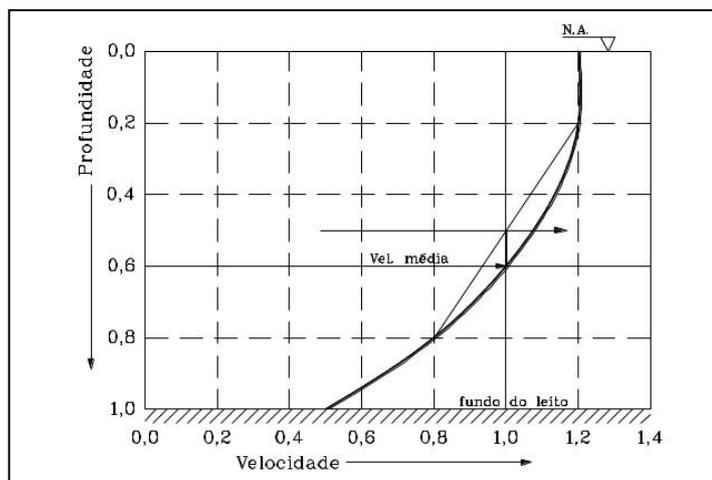
Figura 7. Relação da velocidade de um curso de água na vertical.

Na forma vertical, um pouco abaixo da superfície é o ponto onde é encontrada a velocidade máxima. Conforme a **Figura 7**, a velocidade média está localizada aproximadamente a 0,6 da profundidade, contando a partir da superfície, podendo ser melhor estabelecida através da média das velocidades obtidas a 0,2 e 0,8 da profundidade.

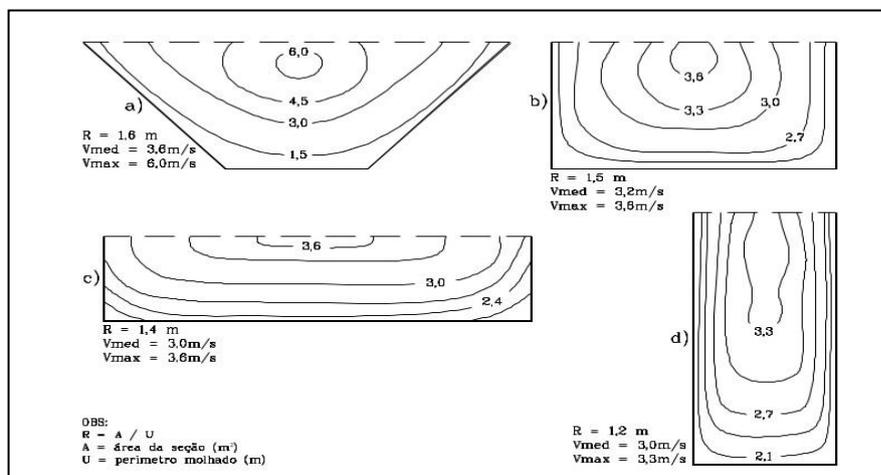
Figura 8. Distribuição das velocidades da água em função da geometria da seção transversal do canal, mantidas a inclinação geral, as constantes e a rugosidade.

Segundo Bandini (1958) e Felkel (1960), e posteriormente apresentado por Bigarella (2003), em uma visão transversal ao recurso hídrico, a geometria do canal influencia fortemente na distribuição das velocidades da água. Por conta do atrito com a área do perímetro molhado, formas com raio hidráulico maior, tendem a perder menos velocidade (**Figura 8**).

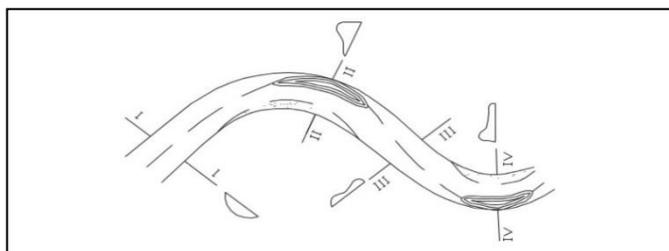
Figura 9. Divisão da água em trechos de um curso meandrante.

A perda de velocidade se dá também através da existência de quedas e/ou ressaltos e ainda com as mudanças na formação horizontal do curso. Nos canais meandricos, as curvas exercem um processo adicional ao movimento (**Figura 9**), e o ponto em que a água se desloca com maior velocidade, através da inércia, para o raio externo, com determinada redução de velocidade no raio interno. Através da força centrífuga provocada pela rotação da água no ponto curvo, se analisa uma superelevação de nível na área externa da curva (NETTO; ALVAREZ, 1982) e, segundo Leinz e Amaral (1978), uma movimentação do eixo do curso hídrico, ou seja, da zona de maior velocidade, nessa mesma direção.

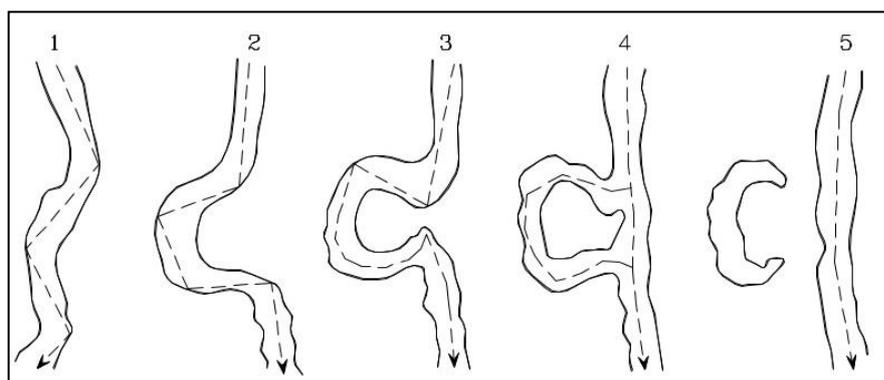
Figura 10. Desenvolvimento de um trecho curvo, até o paleomeandro.

Segundo Wolle (1988) as danificações e os consequentes desmoronamentos e os deslizamentos nos segmentos externos produzem os materiais detríticos que se depositam no raio interno das próximas curvas. Levando em consideração os propósitos de Sawyer (1975), Leinz e Amaral (1978) ao longo de um curso da água, durante um longo período de tempo, devido à intensa ocorrência de deslizamentos e sedimentações, o trecho pode evoluir de tal forma que acaba se alargando e tornando os meandros de tal forma mais complexos que deslocam o curso e extinguem trechos curvos, desta forma, acabam surgindo os chamados braços mortos, também denominados de paleomeandros (**Figura 10**). Estes, através das sucessivas inundações podem ser preenchidos lentamente por sedimentos finos.

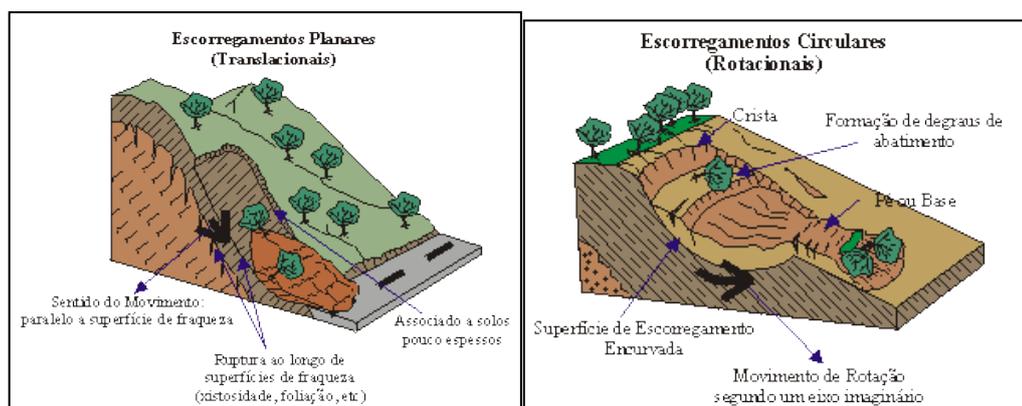
Figura 11. Forma de deslizamento Planar e Circular.

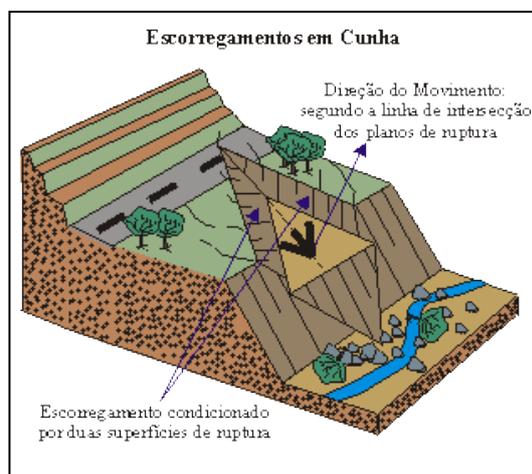
Figura 12. Deslizamento em cunha.

Os deslizamentos em cunha apresentam maior ocorrência em áreas mais restritas, em regiões que possuem fortemente um relevo controlado por feições geológicas, ocorrendo principalmente em encostas ou taludes de corte que apresentaram algum tipo de intervenção natural ou antrópica (**Figura 12**) (TOMONAGA; SANTORO; AMARAL, 2009).

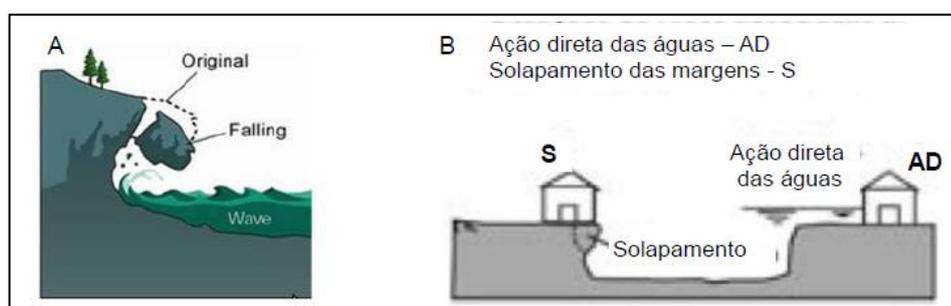
Figura 13. (A) demonstra o processo de solapamento e (B) os riscos ligados às infraestruturas.

Carvalho e Galvão (2006) também analisam que as áreas de risco surgem quando a ocupação se aloca nos domínios mais próximos aos córregos e às margens dos arroios, e muitas vezes, até no próprio leito dos recursos hídricos. Estas áreas de risco se intensificam ainda mais quando ocorrem intensas chuvas, onde as moradias sofrem ameaças pela probabilidade da ocorrência de solapamentos das margens do curso ou pela ação da água diretamente sobre as construções (**Figura 13 - B**).

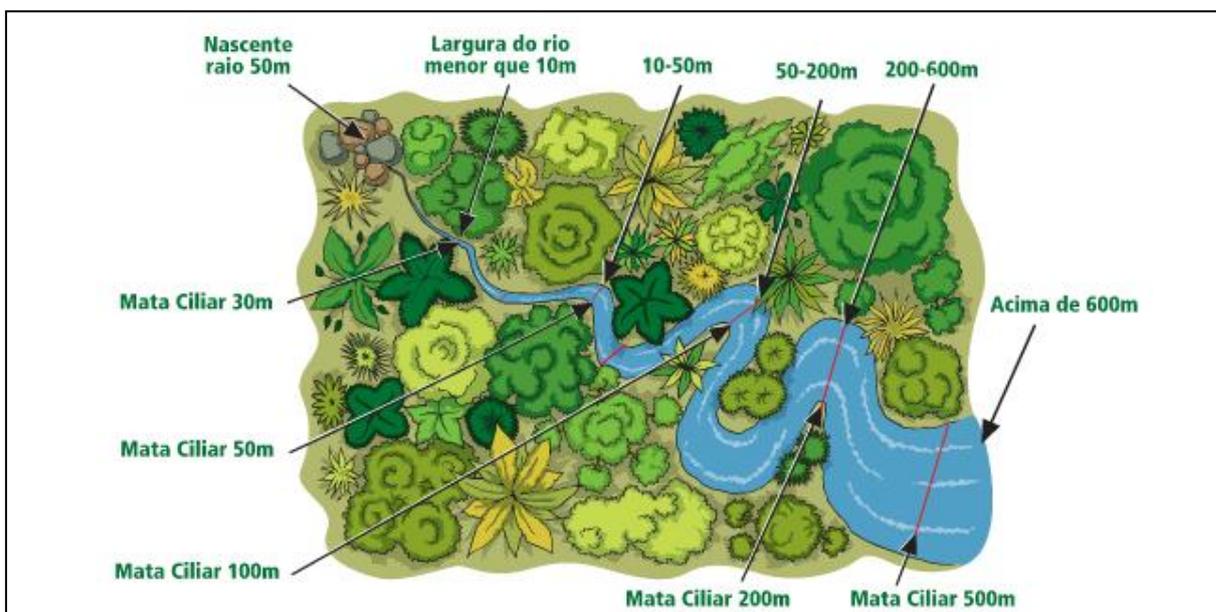
Figura 14. Largura das APPs no entorno dos cursos hídricos de acordo com sua largura.

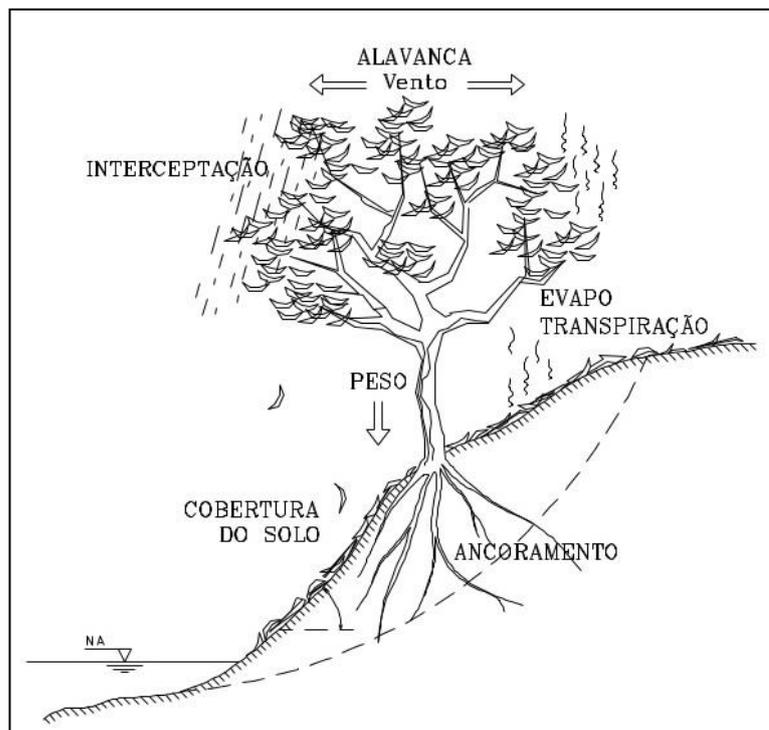
Figura 15. Consequências na estabilidade de um talude com a presença de uma árvore.

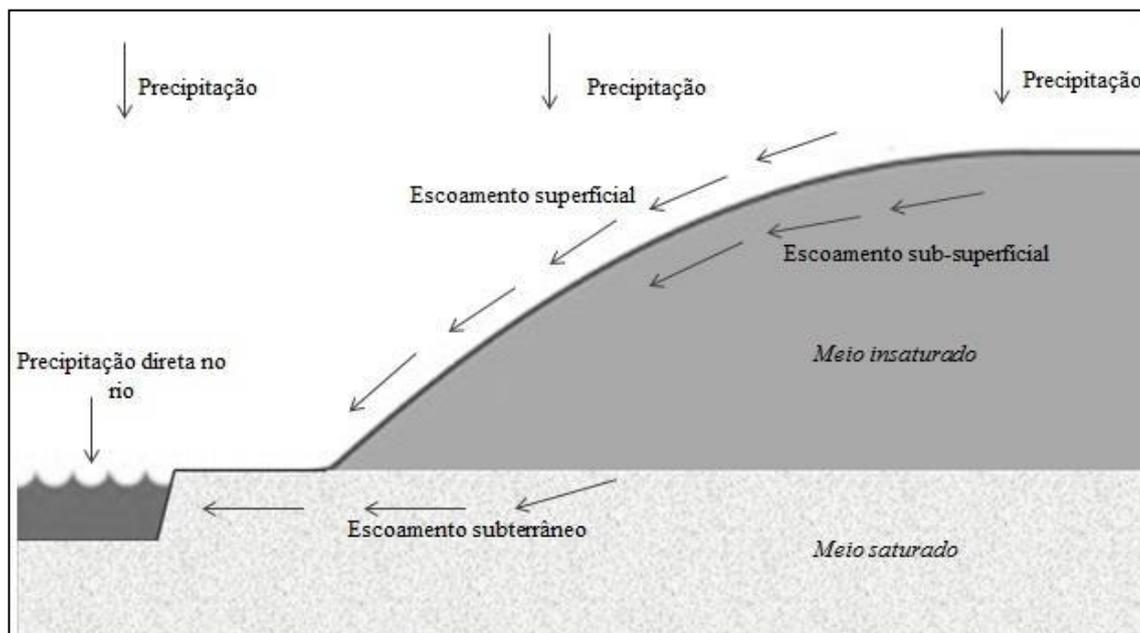
Figura 16. Visão dos escoamentos em áreas desprovidas de vegetação.

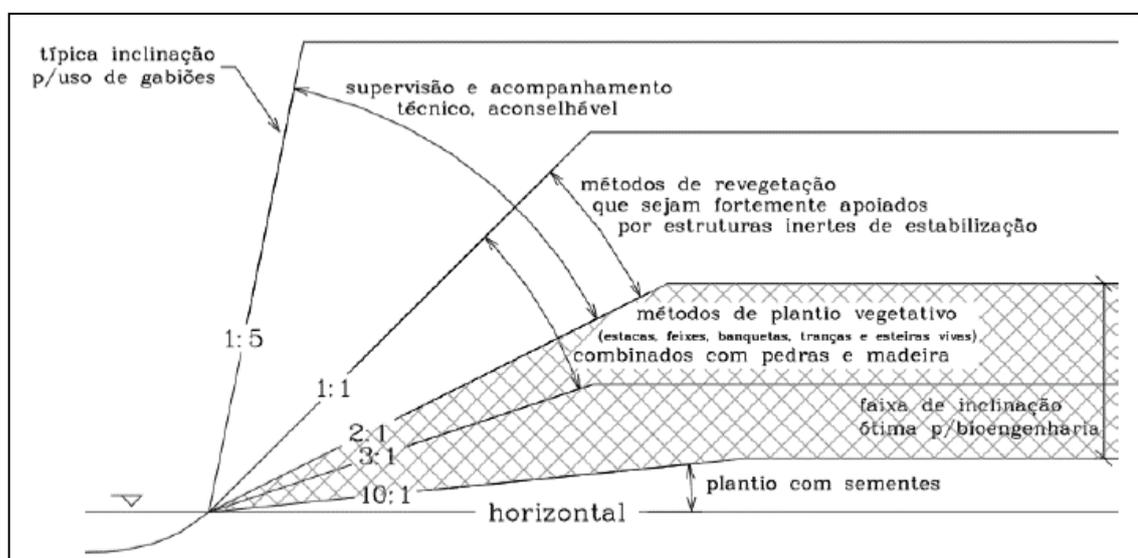
Figura 17. Definição do melhor método a ser aplicado em função da inclinação.

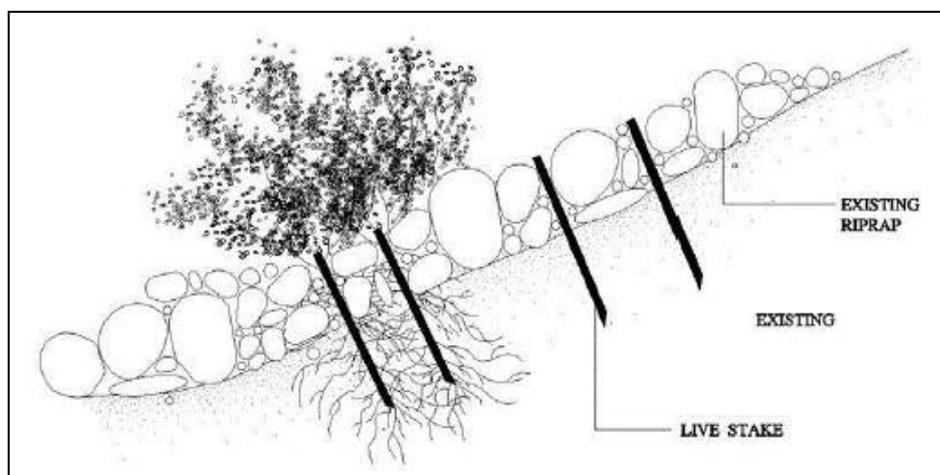
Figura 20. Esquemática do enrocamento vegetado.

As estacas vivas executam o trabalho de interligar as partículas do solo, controla o excesso de umidade através do sistema radicular e através do enrocamento, garante uma excelente estabilização mecânica das margens. Esta técnica é indicada para locais afetados pelo fluxo subsuperficial das águas e pelo deslocamento superficial de massa do solo. As estacas utilizadas devem possuir um comprimento entre 0,85 a 1,00 m de comprimento a 12 a 40 mm de diâmetro

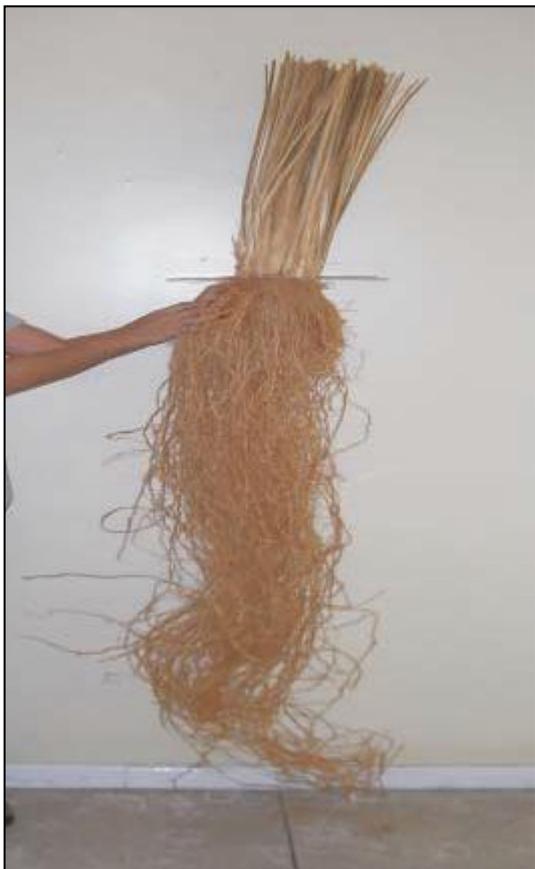
Figura 22. Exemplar de capim vetiver com 2 anos de idade mostrando seu sistema de raízes.

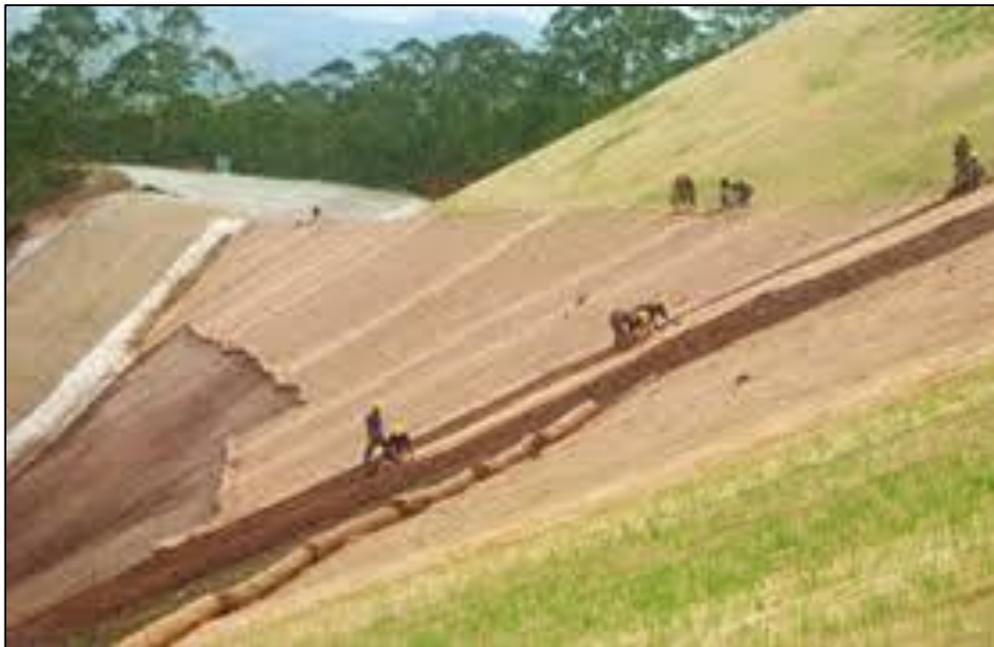
Figura 24. Biomanta sendo aplicada em talude de corte.

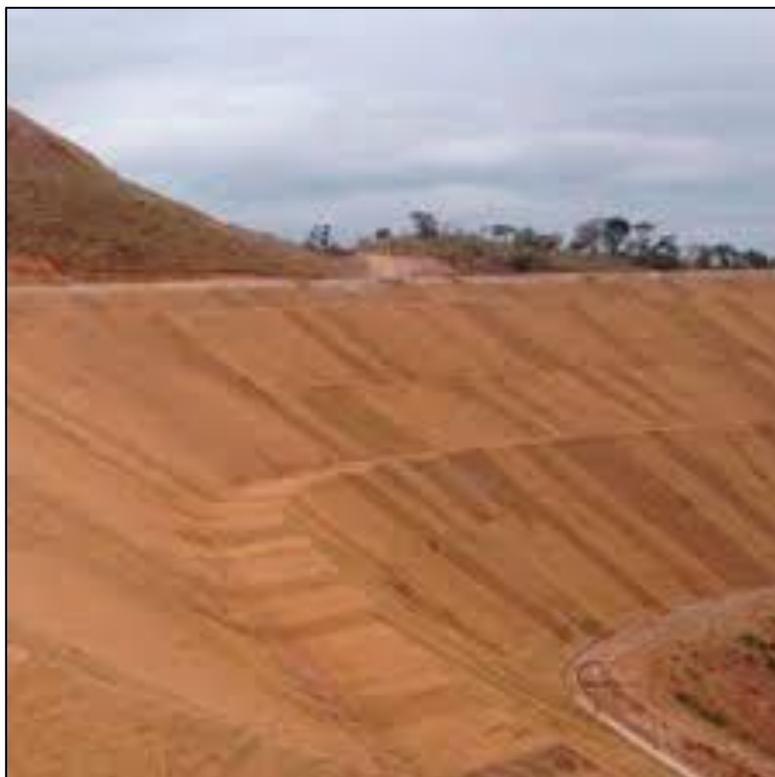
Figura 25. Talude com biomantas antierosivas já aplicadas.

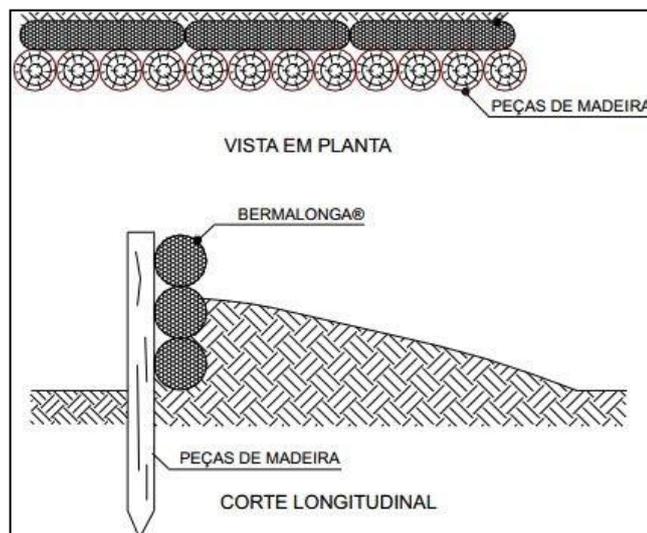
Figura 26. Vista em planta e corte da aplicação da técnica de paliçadas de madeira.

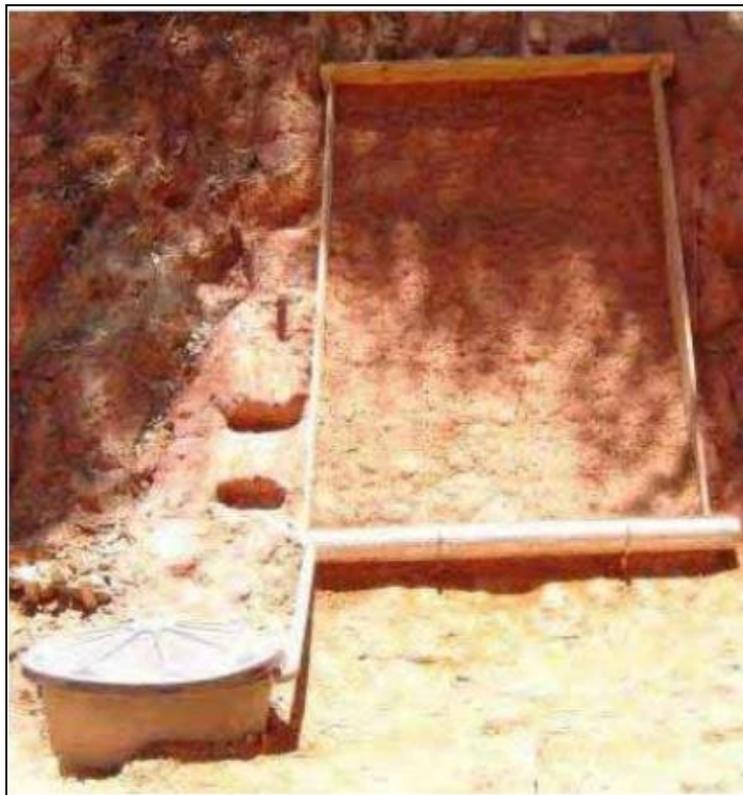
Figura 27. Compactação manual de solo diretamente no talude.

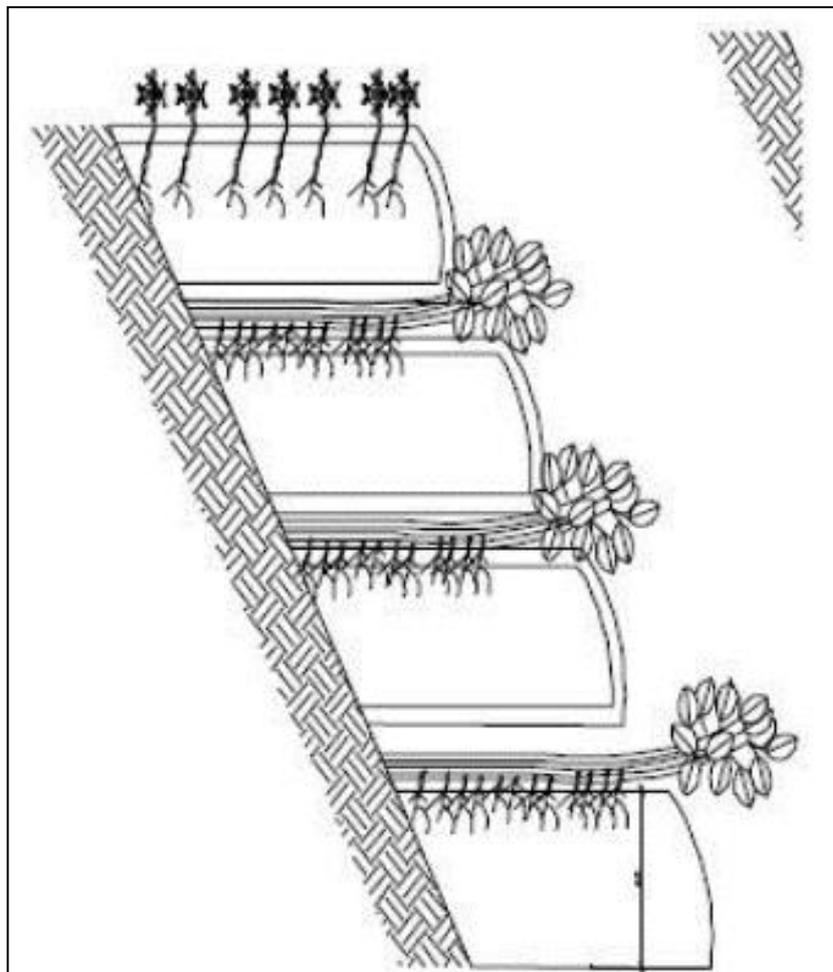
Figura 28. Solo envelopado com utilização de biomanta e estacas vivas.

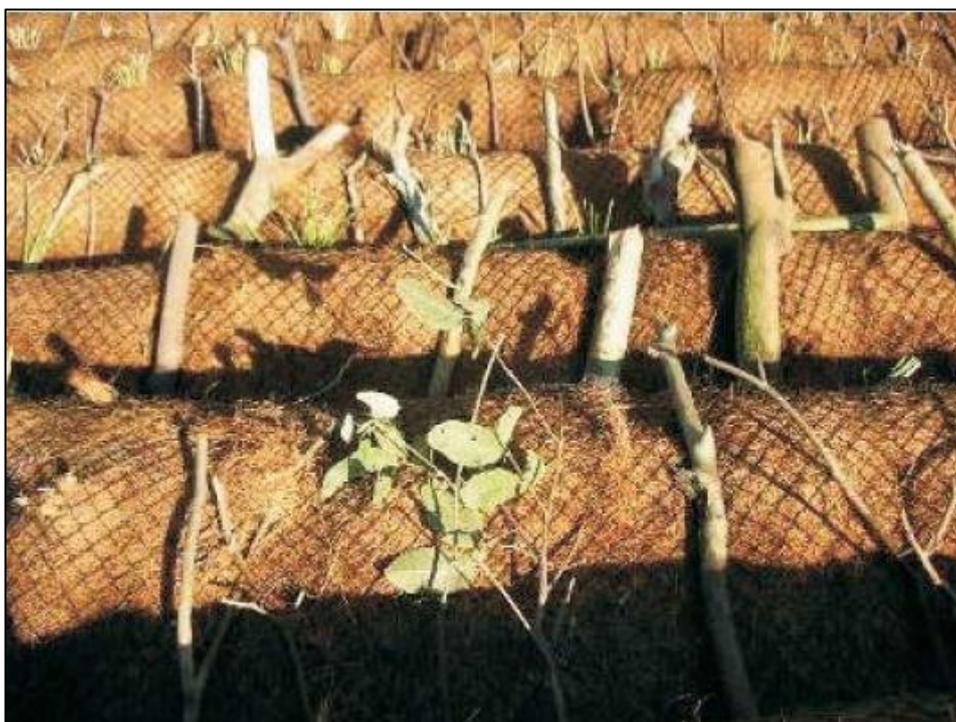
Figura 29. Utilização de madeira e estacas vivas para revitalização de solo – Rio das Velhas, Santa Luzia – MG.

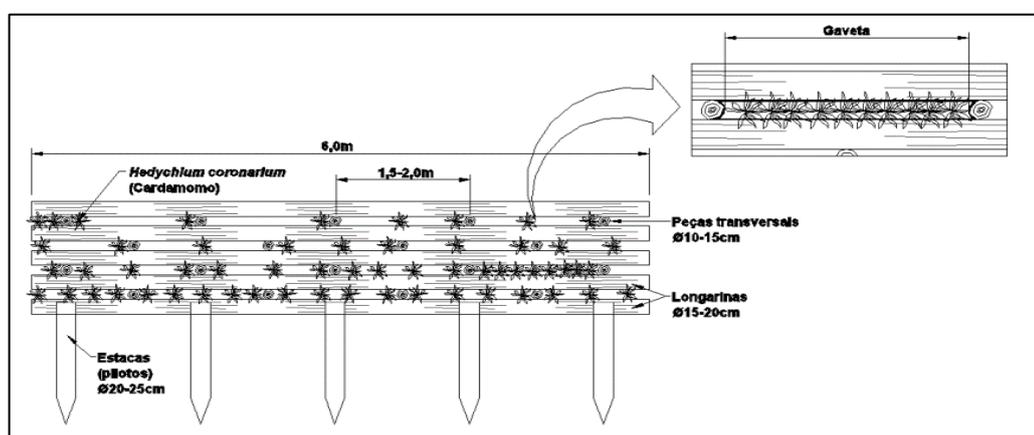
Figura 30. Vista frontal da construção da Parede de Krainer, com ênfase para a nomenclatura “gavetas” – que corresponde a área onde são anexados os feixes vivos.

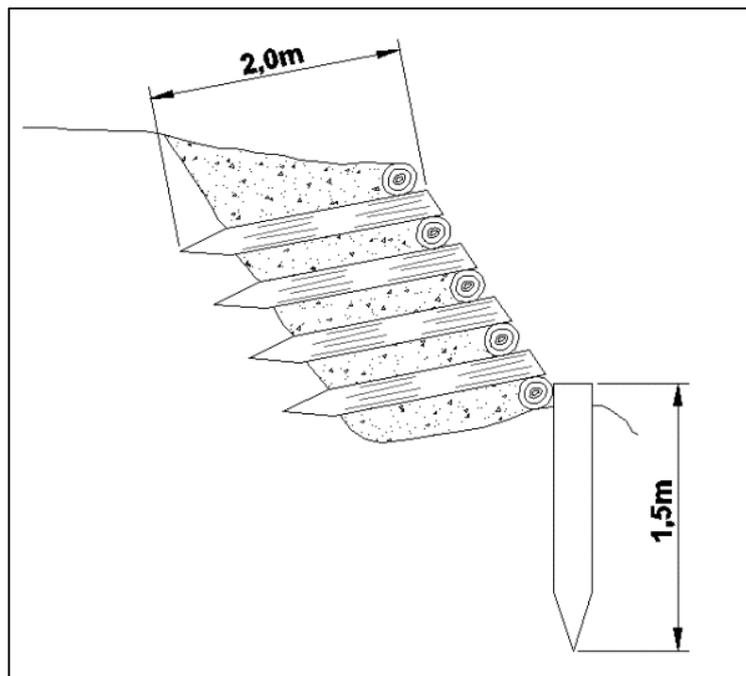
A **Figura 31** ilustra a parede de Krainer simples em visualização transversal. Após a reconfiguração do talude, para facilitar a fixação no terreno os varões transversais são apontados, o mesmo procedimento acontece para as peças piloto (MASTELLA, 2012).

Figura 31. Corte transversal da parede de Krainer simples.

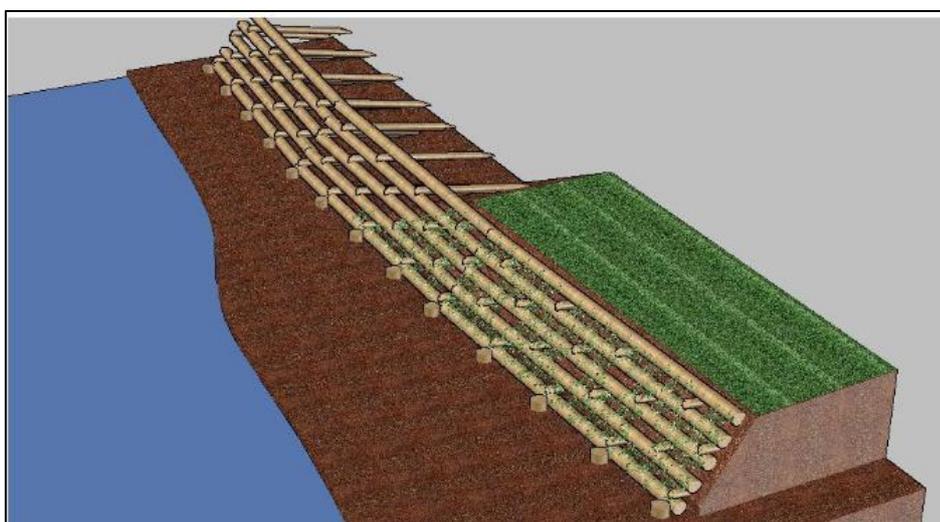
Figura 32. Vista tridimensional da construção da parede de Krainer.

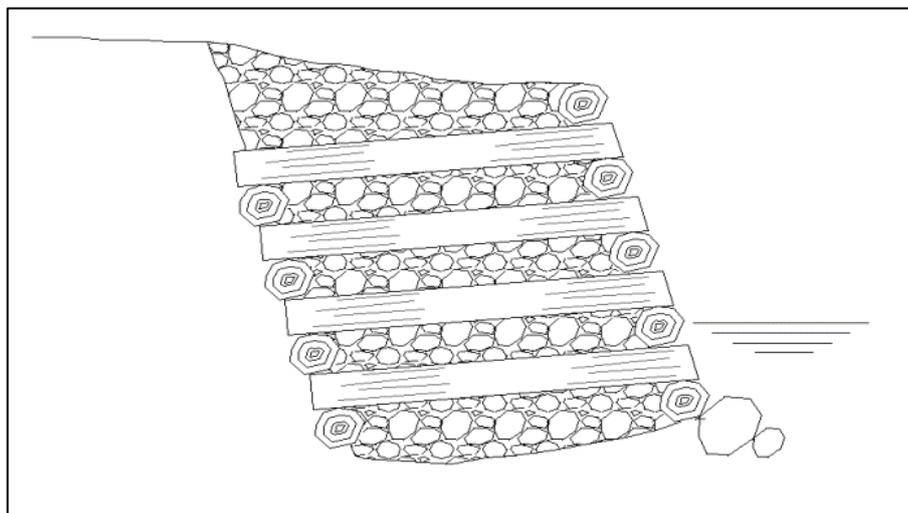
Figura 33. Corte transversal da parede de Krainer dupla.

Segundo Mastella (2012), existe ainda a possibilidade de construção da parede de Krainer dupla, conforme ilustra a **Figura 33**.

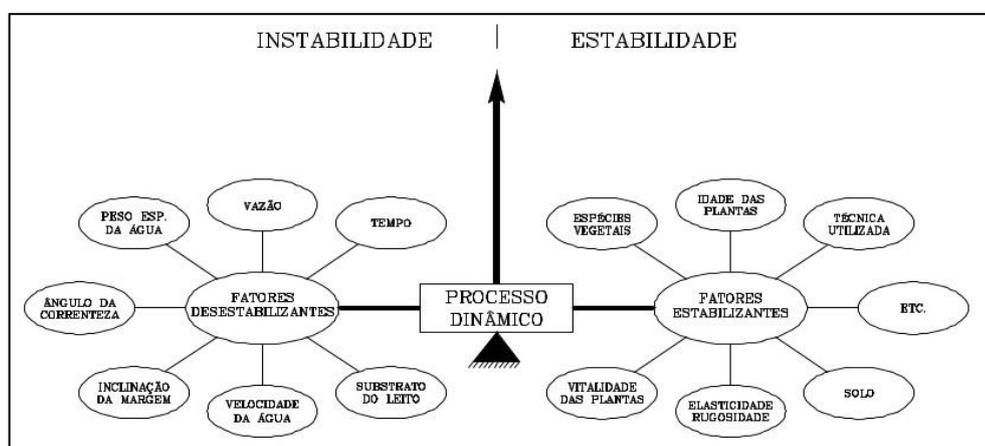
Figura 34. Balança que determina o nível de estabilidade das obras biotécnicas.

Os autores alertam ainda que através da **Figura 34** é possível analisar que, se houver a alteração de algum dos fatores relacionados, isto influenciará para que a balança se movimente a favor da instabilidade ou da estabilidade, e que as obras de bioengenharia terão o trabalho de sempre manter este ponteiro na área da estabilidade. Além do que a bioengenharia, através das forças de resistência pode contribuir significativamente para o aumento da estabilidade das obras. Concluindo,

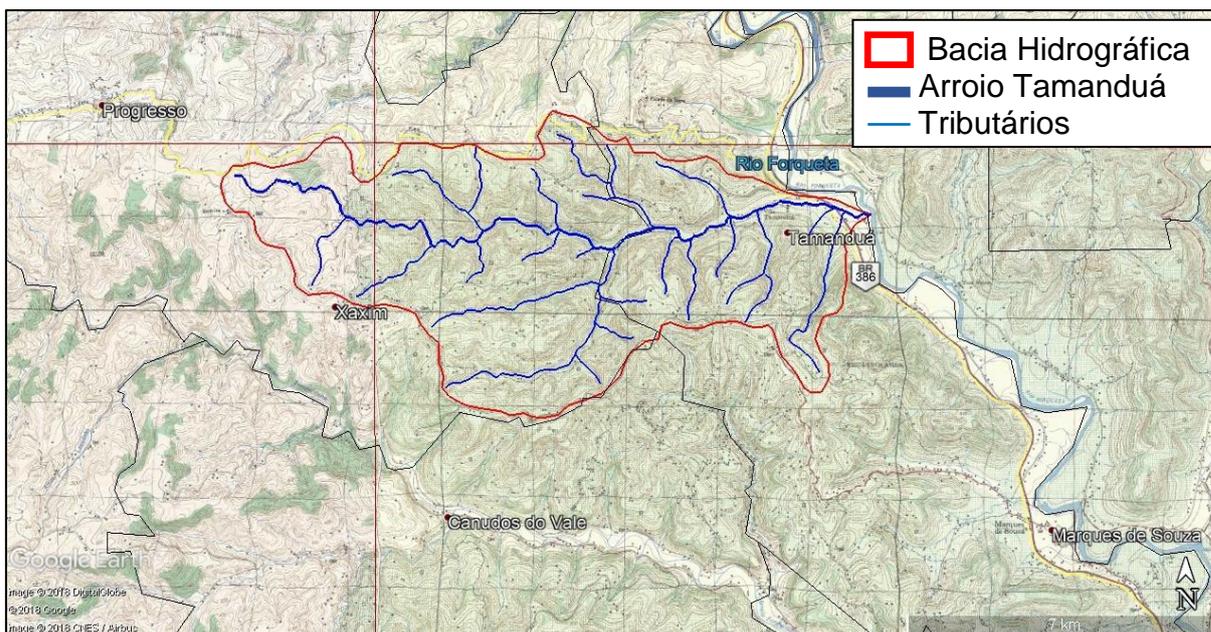
Figura 37. Delimitação da Microbacia do Arroio Tamanduá, leito e tributários.

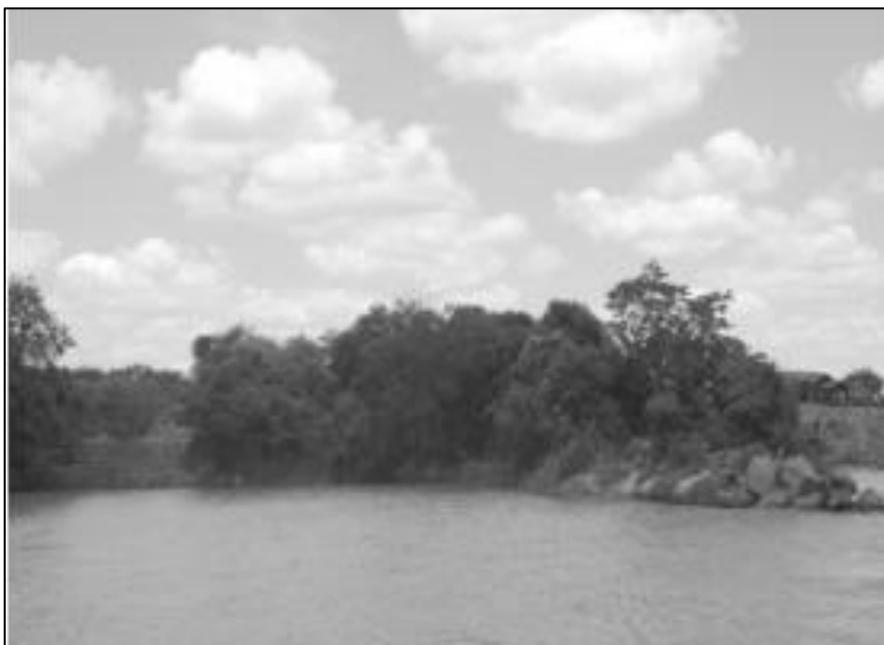
Figura 39. Enrocamento aplicado no baixo Rio São Francisco apresentando revegetação natural.

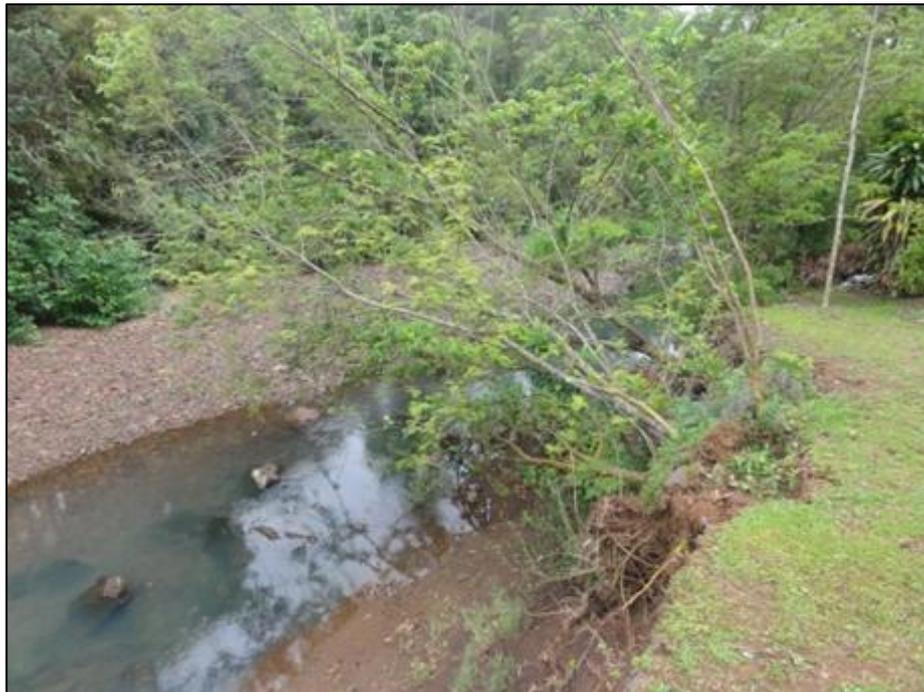
Figura 40. Margem do Arroio Tamanduá apresentando processo de solapamento.

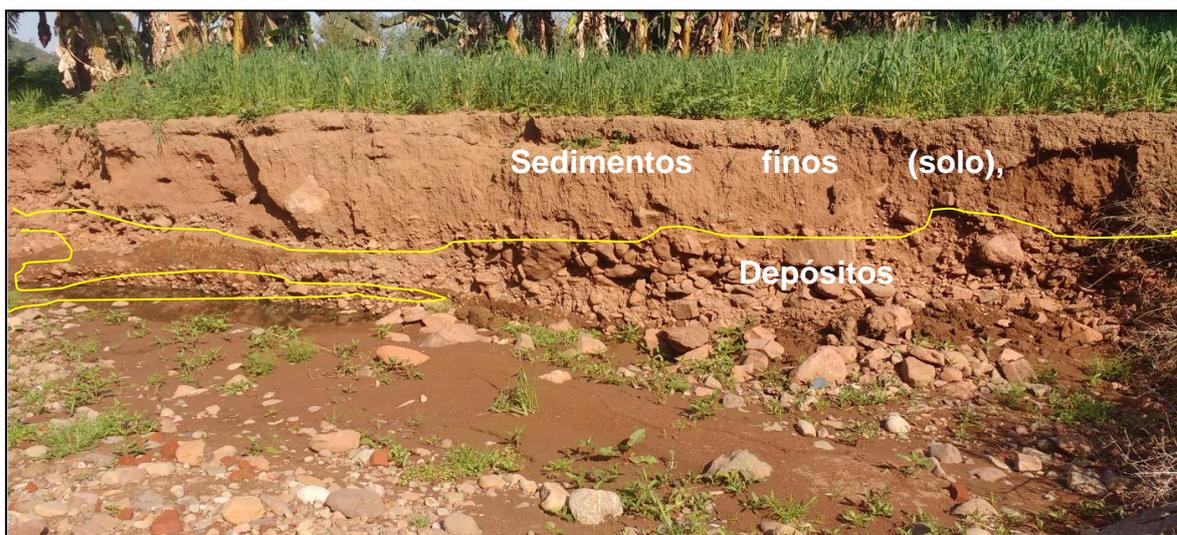
Figura 41. Composição da margem no ponto 1 do arroio Tamanduá.

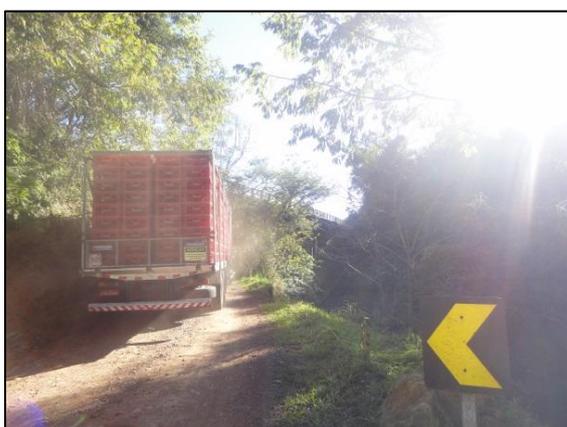
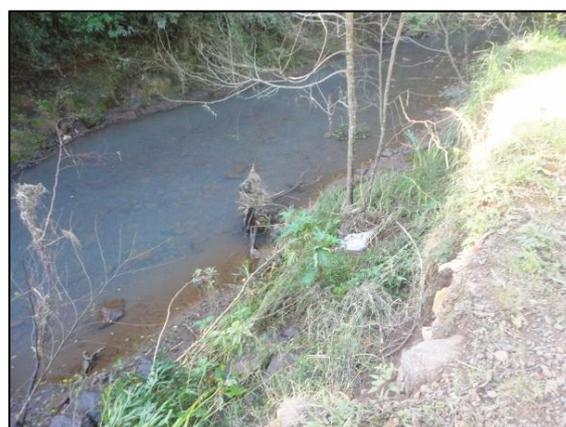
Neste ponto de degradação, a margem é formada predominantemente por solo, com deposição pretérita de sedimentos selecionados pelo arroio. A altura do talude é de 3,15 metros, apresentando degradação na extensão de 30 metros. A cobertura vegetal é composta por gramíneas, espécies arbóreas exóticas isoladas e a existência da estrada municipal consolidada junto ao topo do talude, conforme apresenta-se nas **Figuras 44 e 45**.

Figura 44 e Figura 45. Estrada vicinal e talude com ângulo de 82°.

A ausência de vegetação, neste local, acarreta em um talude desprotegido e sem base para sua sustentação. Este tipo de característica favorece ao processo conhecido como solapamento (CARVALHO; GALVÃO, 2006). Neste estágio de degradação, a água do arroio acaba provocando erosões na base do talude,

Para remediar o local degradado, através de Enrocamento, será necessário em torno de 85 m³ de matacões, com dimensões $\geq 0,45$ m. Este resultado levou em consideração a altura do talude de 3,15 m, e uma angulação final 60°. Para base estima-se uma largura de 1,8 m, dimensão esta, que possibilita uma angulação final de 60°. O comprimento total estimado é de 30 m, obtendo-se assim o volume mencionado.

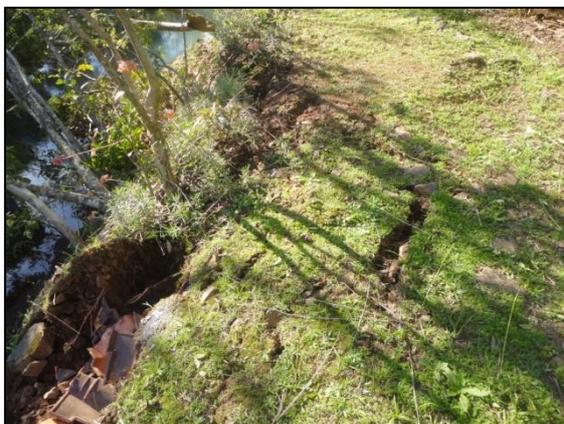
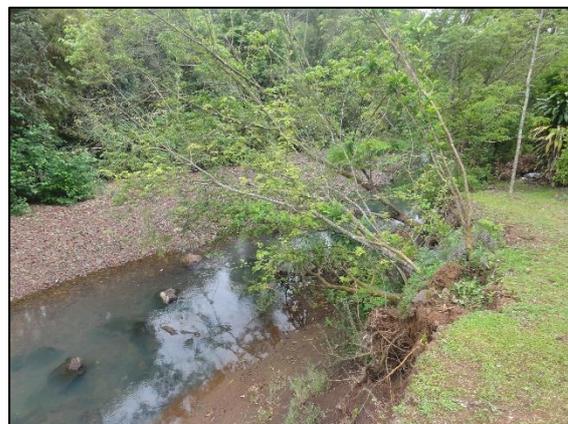
Nesta margem, a inclinação também é severa (90°), com um talude de aproximadamente 4,2 metros de altura. O trecho degradado se estende por 25 metros ao longo do curso d'água. O conjunto de atributos do local, denotam características, amplamente favoráveis a erosão em períodos de cheias, frente aos

Figura 48 e Figura 49 . Talude com angulação de 90° e o processo de solapamento.

No local, além de estar ocorrendo degradação da área, existe ainda, reflexo econômico, já que proprietário da área está perdendo terreno a cada enxurrada. Além disso, o risco de atingir a residência se evidencia a cada desmoronamento do talude, fortalecendo ainda mais a necessidade de uma intervenção neste trecho do arroio Tamanduá.

Na Área 2, para o dimensionamento do Enrocamento, considerou-se a altura do talude de 4,2 m e uma distância inclinada (5 m). Objetivando manter a mesma inclinação final do talude de rochas (60°), a base deverá possuir a dimensão de 2,7 m. A partir destas informações e da extensão da área degradada mensurada em 20 m, o volume estimado de matacões para a execução da obra é de 113,4 m³.

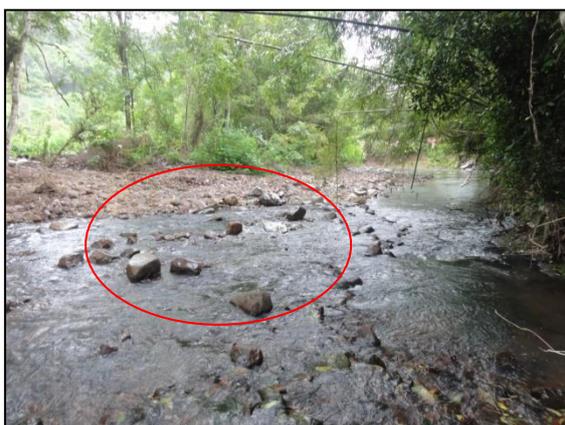
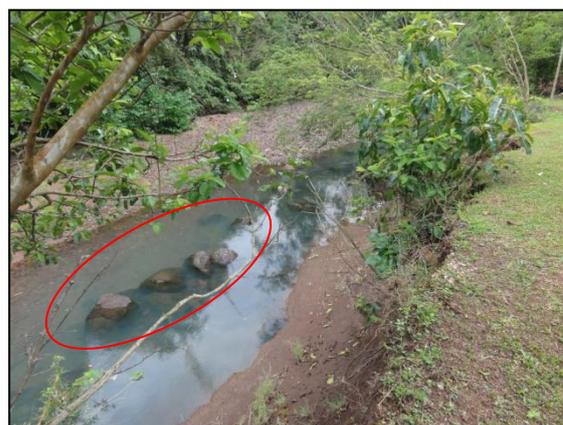
Este resultado foi corroborado na atividade prática, onde se verificou que rochas aproximadamente com essas dimensões (0,45 m), encontravam-se depositadas no leito do arroio Tamanduá. Devido à forma angulosa das extremidades dos matacões, não se acredita que tenha ocorrido transporte, indicando ser rochas da formação *in situ*, provavelmente, removidas das margens por erosão fluvial. Nas **Figuras 52 e 53**, demonstram-se rochas maiores no leito de corrente do arroio.

Figura 52 e Figura 53. Matacões disposto sobre o leito do arroio Tamanduá.
