UNIVERSIDADE DO VALE DO TAQUARI  
CURSO DE ENGENHARIA CIVIL

**USO DE TELAS DE REFORÇO PARA MINIMIZAR A  
OCORRÊNCIA DE FISSURAS EM REVESTIMENTOS  
EXTERNOS DE ARGAMASSA**

Monografia apresentada na disciplina de Trabalho de Conclusão II, do curso de Engenharia Civil, da Universidade do Vale do Taquari Univates, como parte da exigência para obtenção do título de Bacharel em Engenharia Civil.

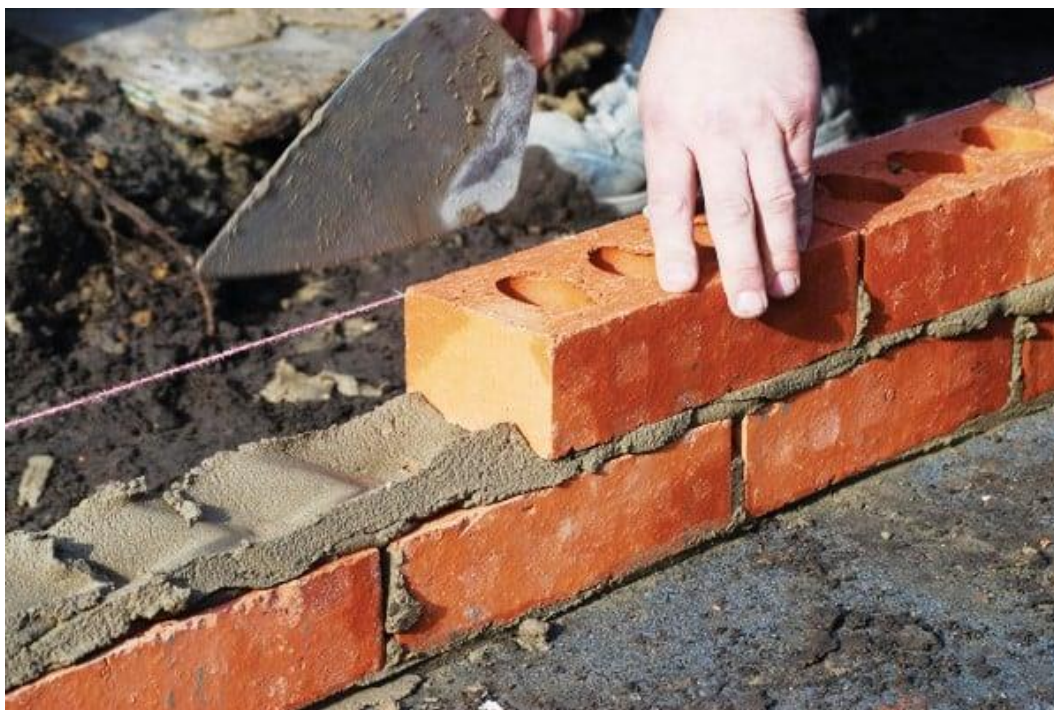
Figura 06 – Assentamento de tijolos com o auxílio de linhas

Para a execução de uma parede de forma adequada, é necessário estabelecer uma referência para determinação de um plano de execução em prumo. Em fachadas, uma das técnicas adotadas é a locação de arames e linhas fixados, alinhados e em esquadro com a estrutura convencional da edificação (Leggerini e Aurich, 2015). Salienta-se que, ao longo do preenchimento das fiadas de alvenaria, as linhas devem ser erguidas, acompanhando o processo de assentamento. A Figura 06 demonstra este processo de assentamento de tijolos com o auxílio de linhas.

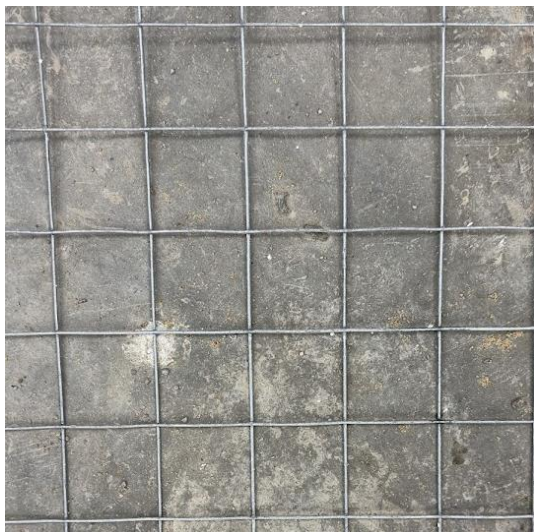
Figura 10 – Tela estuque de aço galvanizada (malha 5 x 5 cm)

Com ênfase em algumas telas disponíveis no mercado, foram destacas três que possuem características únicas e que serão averiguadas ao longo do estudo. São elas: tela de aço galvanizada (malha 5 x 5 cm) (Figura 10), tela estuque de aço (Figura 11) e tela de fibra de vidro (malha 4 x 4 cm) (Figura 12).

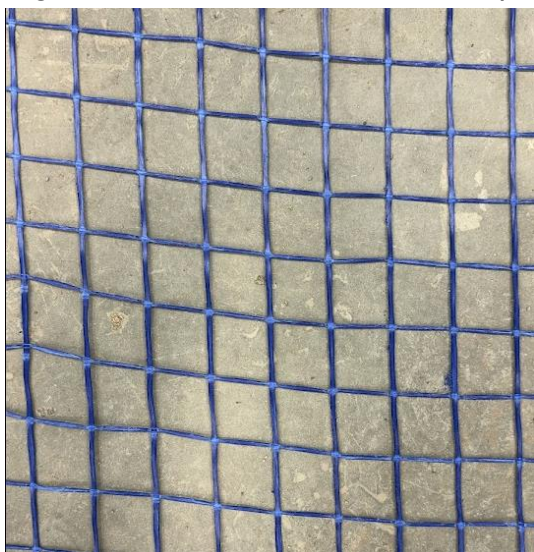
Figura 12 – Tela de fibra de vidro (malha 4 x 4 cm)

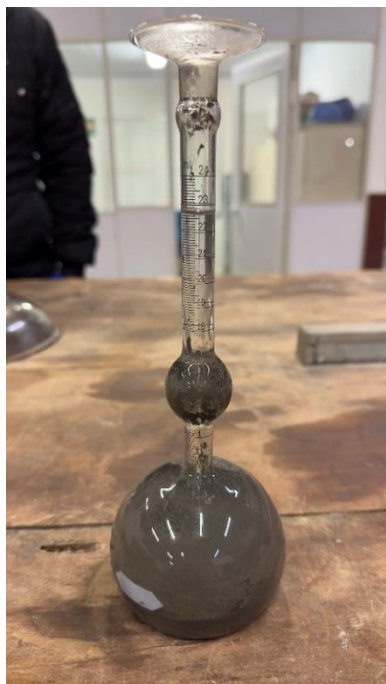
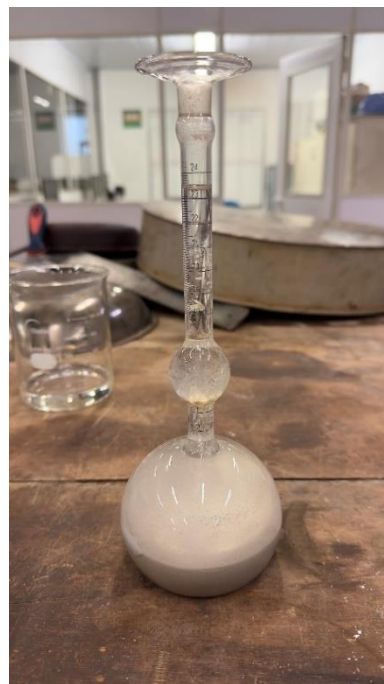
Figura 14 – Determinação de massa específica do cimento e da cal conforme NBR 16605 (ABNT, 2017)

A construção dos corpos de prova foi iniciada a partir da definição de massas específicas e unitárias dos insumos necessários para execução das atividades de assentamento da alvenaria, chapisco e reboco experimental. Conforme citado na seção 2.4 do capítulo de fundamentação, os ensaios de massa específica foram realizados com base na NBR 16605 (ABNT, 2017) e na NBR 16916 (ABNT, 2021), registrados, respectivamente, nas Figuras 14 e 15. Salienta-se que todos os materiais foram disponibilizados pelo Laboratório de Tecnologias de Construção (LATEC) da UNIVATES.

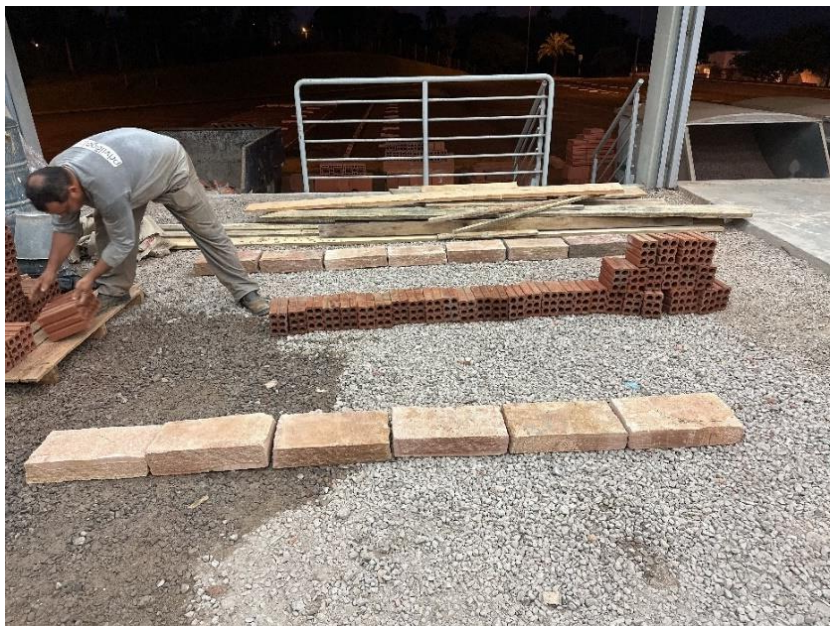
Figura 16 – Base e tijolos da parede para realização dos estudos

As paredes, que constituíram os corpos de prova, foram construídas sobre uma base nivelada por pedras de areia. Além disso, os tijolos utilizados como substrato foram de material cerâmico, com oito furos na dimensão 9 x 11,5 x 19 cm (L x A x C) registrados na Figura 16.

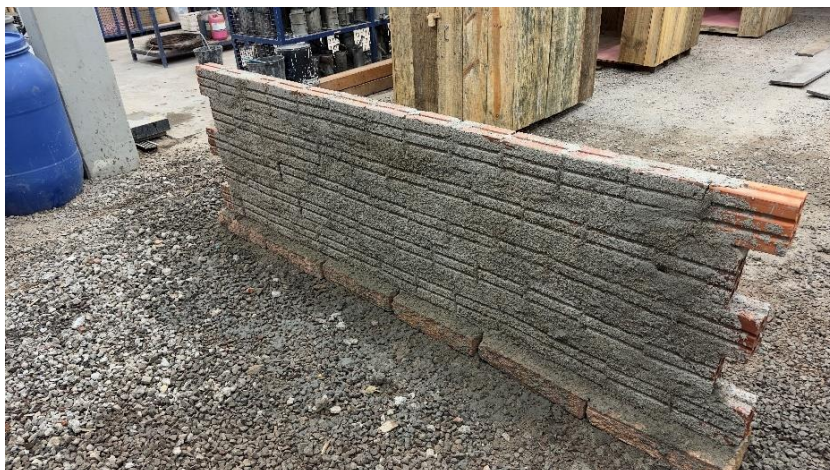
Figura 18 – Parede para realização dos estudos com chapisco aplicado

Durante um período de sete dias, a alvenaria ficou em processo de cura. Em seguida, realizou-se o chapisco sobre a superfície dos tijolos com um traço adequado de 1:3 (cimento e areia, em volume) conforme Figura 18. Após três dias, o revestimento de argamassa foi executado.

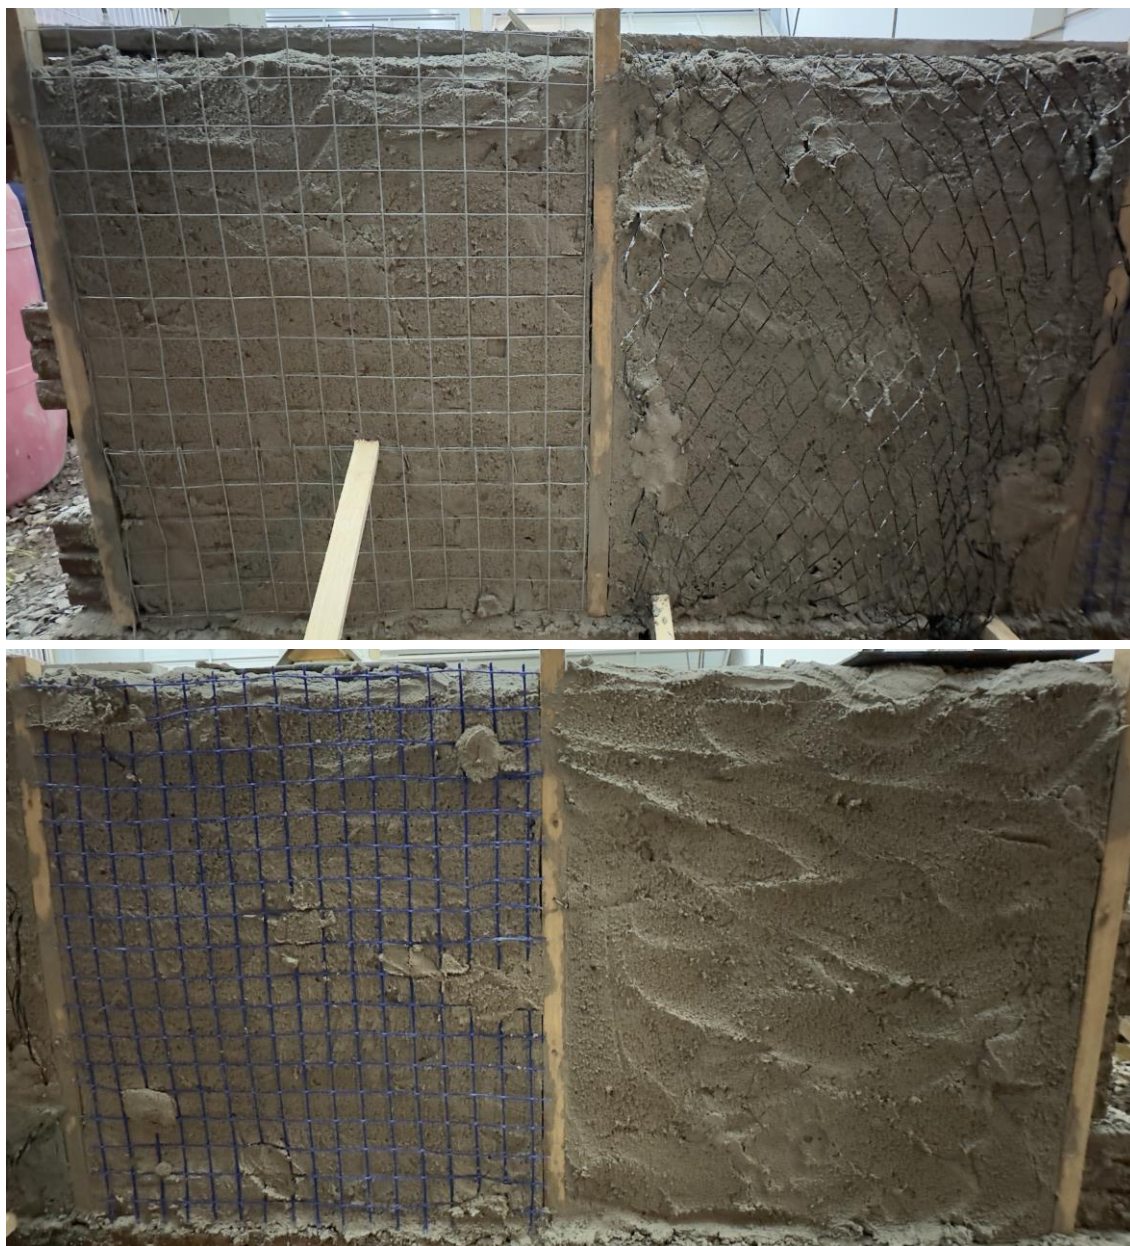
Para realizar os estudos foram estabelecidas, sob a parede, quatro áreas iguais contendo 67 x 76 cm (C x A), delimitadas por sarrafos de madeira. Estas áreas constituem os quatro corpos de prova utilizados nesta pesquisa: uma delas recebeu revestimento com reforço de tela de aço galvanizado de malha 5 x 5 cm, outra recebeu revestimento com reforço de tela de estuque de aço, a terceira foi revestida utilizando reforço de tela de fibra de vidro de malha 4 x 4 cm e, por fim, quarto corpo de prova foi concebido com um revestimento sem reforço.

Figura 19 – Execução do revestimento após a primeira camada de argamassa e aplicação das telas de reforço

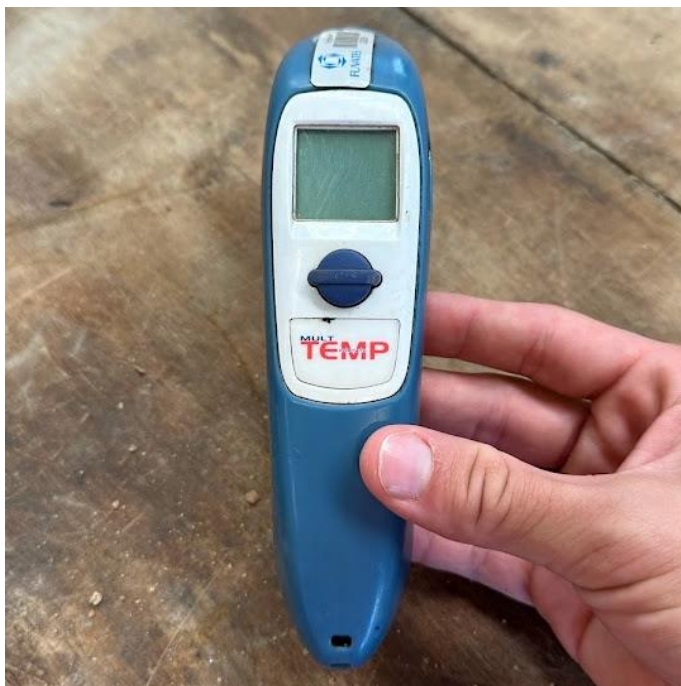
Figura 22 - Termômetro de mira a laser

A temperatura foi medida a partir de um termômetro digital superficial de mira a laser disponível no LATEC conforme Figura 22. Primeiramente, o painel foi posicionado a uma distância de 7 cm da parede. Por meio das medições de temperatura do termômetro, observou-se que o tempo necessário para atingir, superficialmente,  $80 (\pm 3)^\circ\text{C}$  foi muito rápido, demorando apenas dez minutos. Além disso, pelo fato de as luminárias estarem muito próximas à parede, no decorrer do aquecimento de uma hora, o revestimento ultrapassou  $120^\circ\text{C}$ , concluindo que seria necessário distanciar o painel.

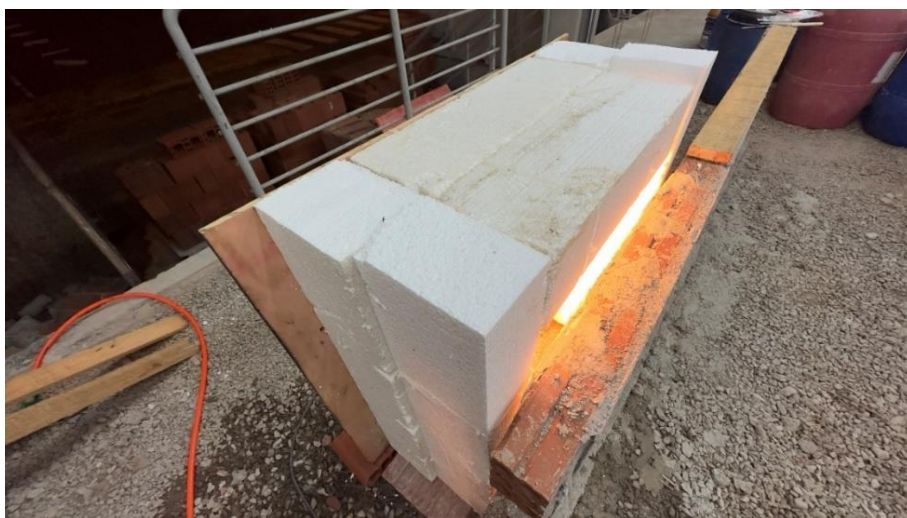
Figura 23 – Aquecimento do revestimento teste

Diante dessa necessidade, a distância do painel ao revestimento teste precisou ser ampliada até 20cm, a fim de manter a temperaturadora uniforme. As Figuras 23 e 24 mostram como foi realizado o processo de aquecimento da parede de testes para definição do *protocolo de exposição térmica*.

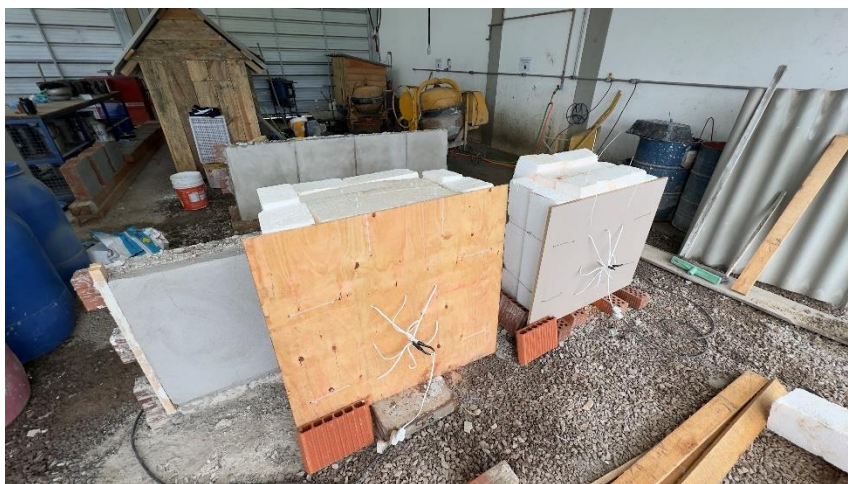
Figura 27 – Aquecimento dos corpos de prova com os painéis

Dessa maneira, os painéis foram posicionados em frente aos corpos de prova de forma a possibilitar dois aquecimentos simultâneos, conforme mostrado na Figura 27. O anexo E da NBR 15575-4 (ABNT, 2013c) estabelece que uma parede revestida, com o intuito de avaliar o seu desempenho, deve ser submetida a dez ciclos de aquecimento e resfriamento. No entanto, pelo fato de que a argamassa utilizada possuir elevado teor de cal, optou-se em realizar somente três ciclos de exposição térmica sob cada corpo de prova. Musse et al. (2017, 2020), em sua pesquisa, também reduziram o número de ciclos de aquecimento pela mesma razão.

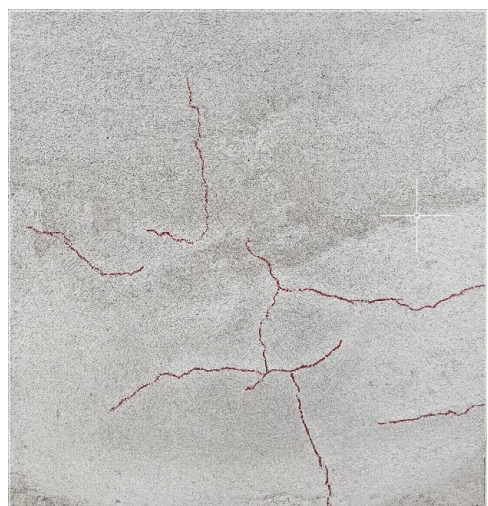
Figura 28 – Mapeamento das fissuras nos corpos de prova

(d) Corpo de prova sem reforço de tela

Portanto, nota-se que o descolamento propiciou ao revestimento trabalhar de forma separada à parede, fissurando somente na região inferior (conforme Figura 28), onde ele estava aderente. No entanto, é indubitável analisar que essa patologia prejudicou ainda mais a funcionalidade do revestimento e que, com o passar dos anos, o risco de queda de um pedaço desse material poderia ser iminente.

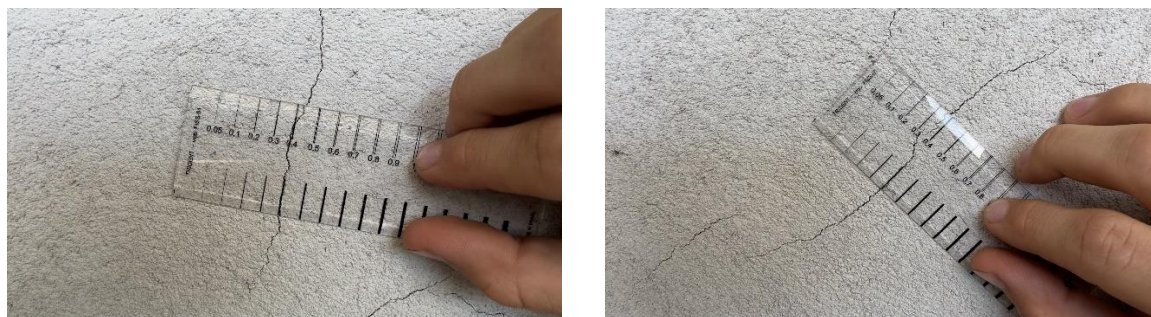
Figura 29 – Identificação da abertura de fissuras do corpo de prova (a)

Corpo de prova com tela de aço galvanizado 5x5cm

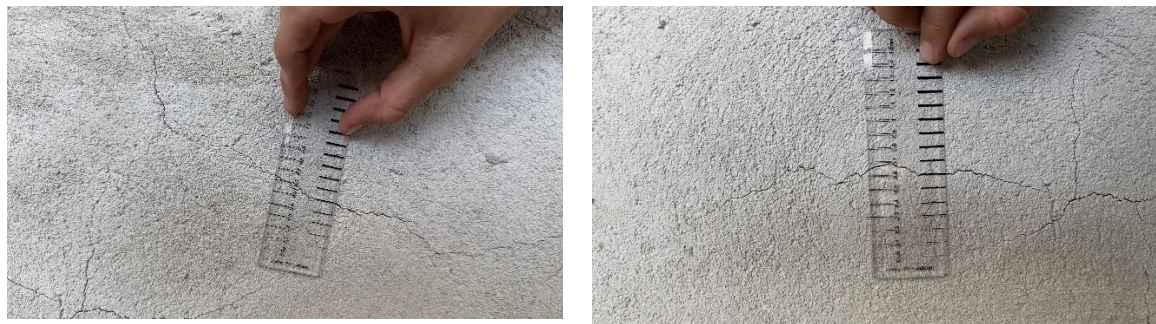
Figura 32 – Identificação de abertura de fissuras do corpo de prova (d)

Corpo de prova sem tela de reforço
