UNIVERSIDADE DO VALE DO TAQUARI – UNIVATES

CURSO DE ENGENHARIA CIVIL

**Análise do comportamento mecânico de vigas de concreto armado  
com adição de materiais pozolânicos submetidas à corrosão  
acelerada**

Júlia Giordani Berton

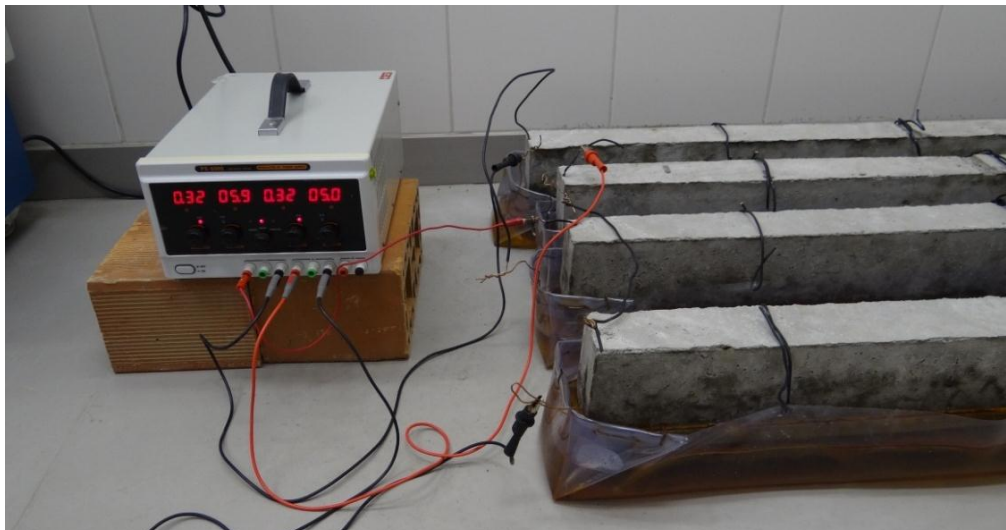
Figura 4 - Realização do ensaio CAIM - vista da fonte e dos corpos de prova

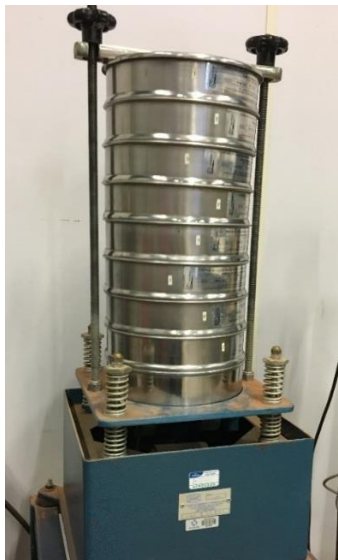
Figura 6 - Peneiramento do agregado miúdo

por 5 minutos, conforme apresenta a Figura 6. O ensaio foi realizado para duas amostras distintas do agregado miúdo.

Após, cada fração de areia retida nas peneiras foi pesada em balança de precisão, possibilitando a realização da distribuição granulométrica das duas amostras, conforme indicado na Tabela 6. Com base na classificação através do módulo de finura apresentada na NBR 7211 (ABNT, 2009), pode-se perceber que trata-se de uma areia média.

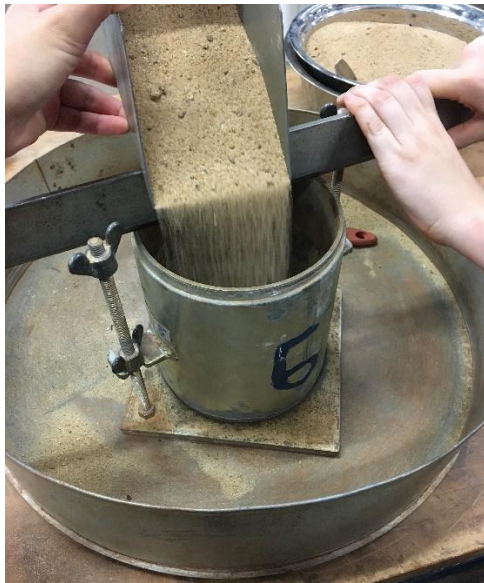
Figura 8 - Procedimento para determinação da massa unitária da areia

A massa unitária foi executada conforme a NBR NM 45 (ABNT, 2006), na qual uma amostra do agregado miúdo foi despejada em um recipiente de volume conhecido. A altura de queda seguiu o “Método C”, descrito na referida norma, conforme apresentado na Figura 8. Para o agregado miúdo encontrou-se massa unitária de 1,40 g/cm<sup>3</sup>.

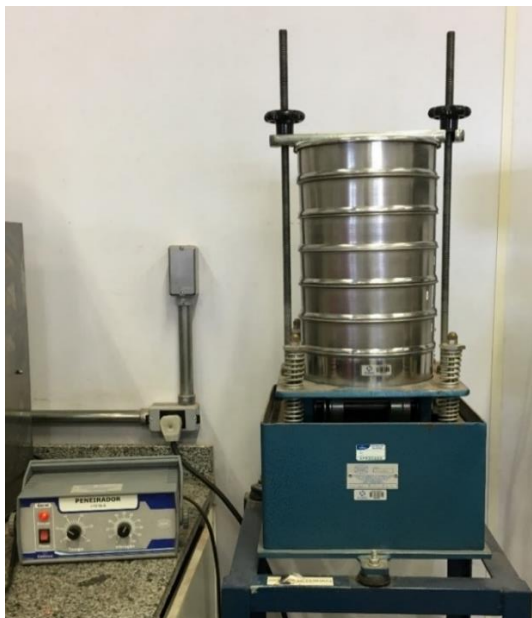
Figura 9 - Peneiramento do agregado graúdo

e intermediária (malha de 19, 12,5, 9,5, 6,3, 4,75 mm), levando o conjunto ao agitador de peneiras por 5 minutos, conforme a Figura 9. O processo foi repetido duas vezes, com amostras distintas do material.

Ao final do ensaio, pesou-se a fração de brita retida em cada uma das peneiras, permitindo a realização da distribuição granulométrica das duas amostras conforme a Tabela 7.

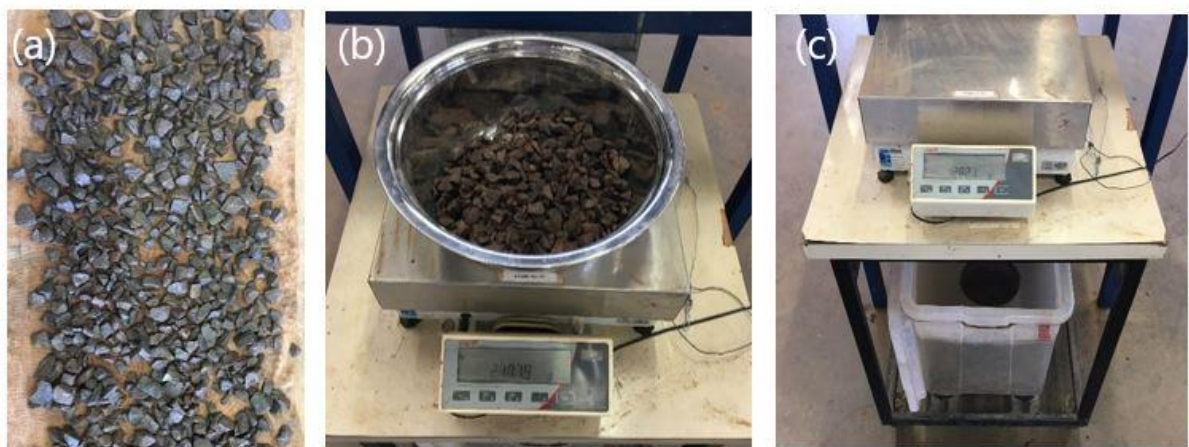
Figura 10 - Procedimento para determinação da massa específica da brita

Nota: A Figura (a), apresenta o agregado após 24 horas submerso na água, enquanto a Figura (b), apresenta o material após a secagem em pano absorvente, e a Figura (c), a pesagem do material em água.

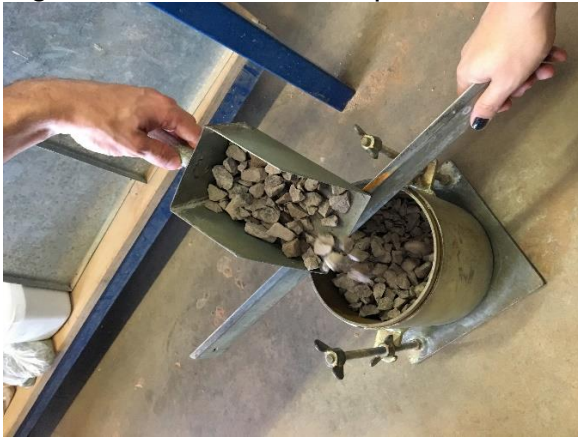
Figura 11 - Procedimento para determinação da massa unitária da brita

A massa unitária foi determinada conforme a NBR NM 45 (ABNT, 2006), encontrando-se um valor de  $1,25 \text{ g/cm}^3$ . Neste ensaio, uma amostra de agregado graúdo foi despejada em um recipiente de volume conhecido, seguindo-se o “Método C”, da respectiva Norma, que indica que o agregado deve ser despejado de uma altura de no máximo 50 mm da borda superior do recipiente, conforme pode ser analisado na Figura 11.

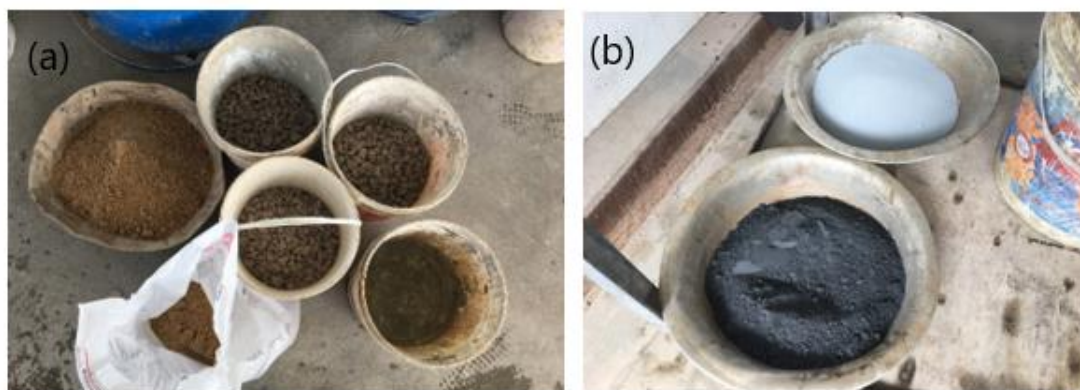
Figura 13 - Materiais utilizados separados conforme determinado pelo traço

A Figura 13 apresenta os materiais separados para a execução de cada um dos traços. Na Figura 13(a), é possível observar os materiais utilizados para a realização dos três traços, enquanto a Figura 13(b), apresenta a cinza de casca de arroz e a sílica ativa utilizadas.

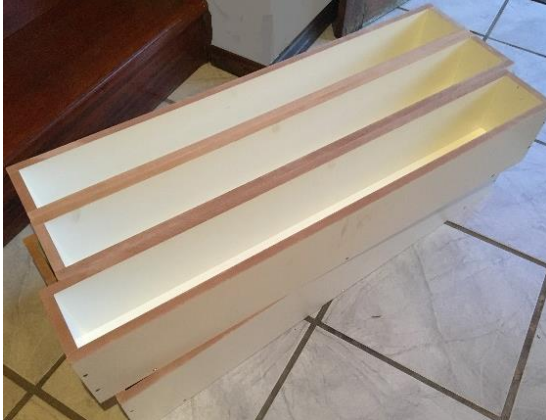
Figura 15 - Fôrmas de MDF utilizadas

As fôrmas utilizadas para a moldagem das vigas foram confeccionadas em MDF liso para evitar imperfeições nas faces das mesmas. As fôrmas foram parafusadas garantindo-se a máxima estanqueidade. As dimensões internas foram rigorosamente respeitadas, definidas inicialmente em 100 x 15 x 10 cm, conforme apresenta a Figura 15.

Todas as fôrmas de concreto apresentadas na Figura 15 receberam a aplicação de uma camada de desmoldante para facilitar a posterior desfôrma das vigas. Após esta etapa, as armaduras foram dispostas nas fôrmas, atentando-se para o posicionamento correto das mesmas conforme especificado em projeto. Para a garantia do cobrimento necessário utilizou-se espaçadores plásticos para o posicionamento das mesmas, como pode ser observado na Figura 19.

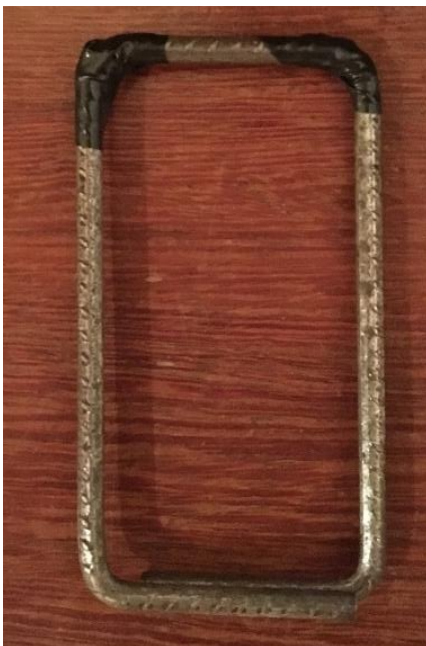
Figura 16 - Estribo finalizado

O corte, a dobra e a montagem da ferragem, seguiu o dimensionamento realizado por Battisti (2017). O corte foi realizado com o auxílio de máquina de corte para vergalhões e a dobra realizada com a assistência de uma morsa de bancada. Os cantos dos estribos que tem contato direto com a armadura transversal foram isolados, com o intuito de diminuir posteriormente, na etapa de corrosão acelerada, a corrosão da armadura transversal (FIGURA 16).

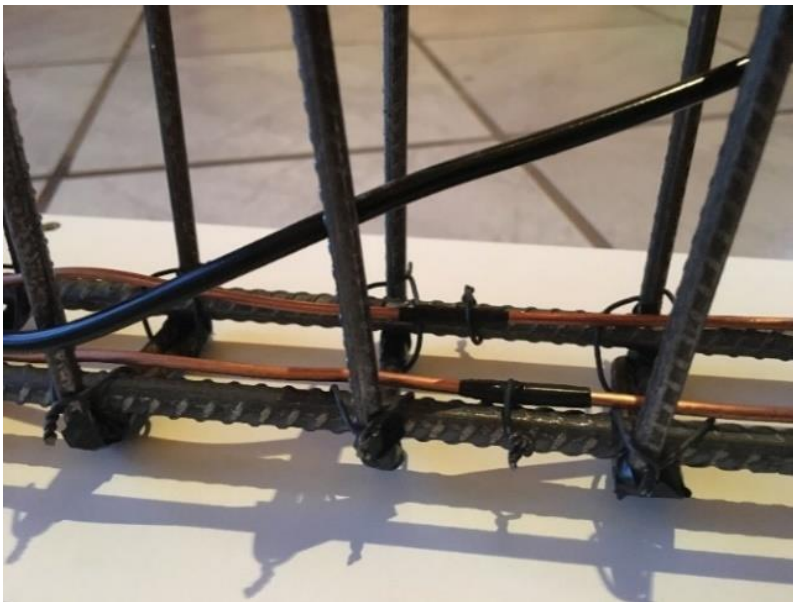
Figura 17 - Posicionamento dos fios de cobre sobre as armaduras positivas

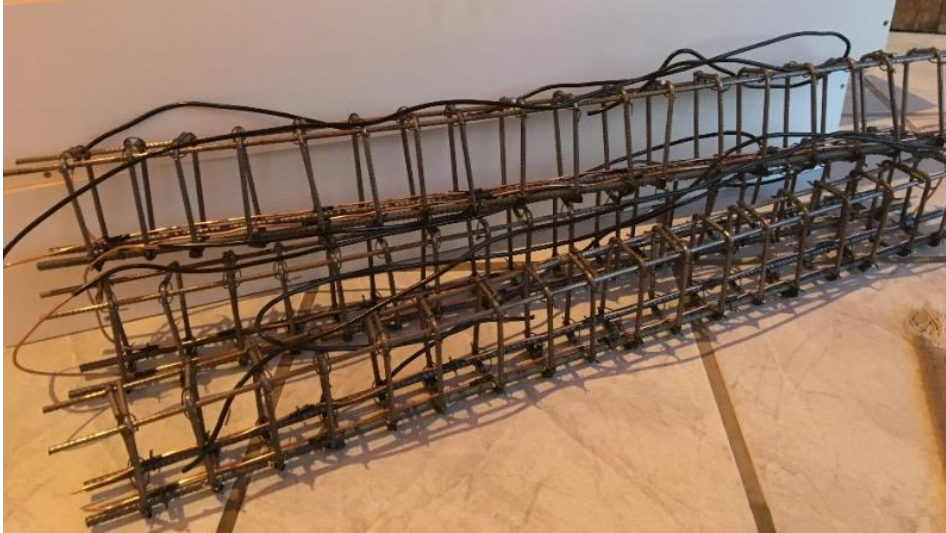
A Figura 18 apresenta as armaduras finalizadas, prontas para o posicionamento nas fôrmas. Durante a realização das mesmas, atentou-se também ao comprimento do fio de cobre necessário posteriormente para a ligação das vigas na fonte. Tanto as barras como a armadura finalizada foram mantidas em ambiente livre de ação de água e umidade.

Figura 18 - Armaduras finalizadas

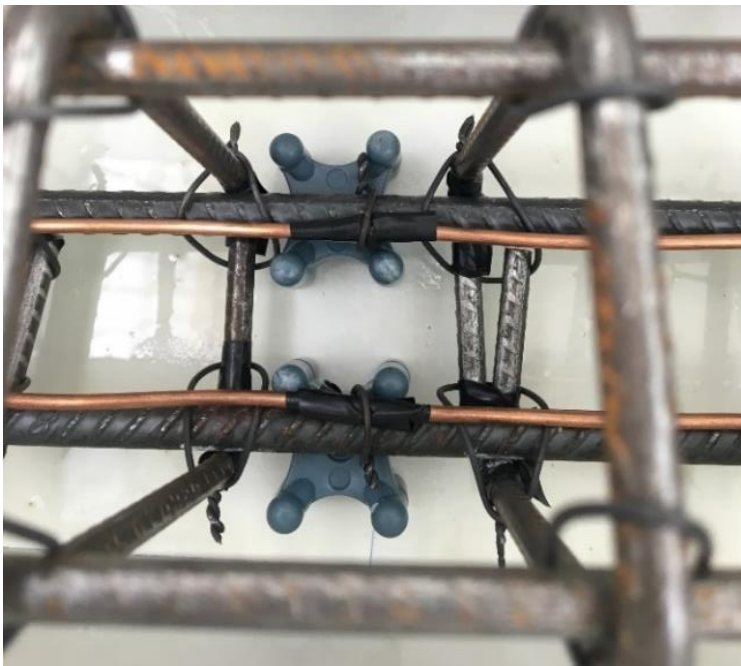
Figura 19 - Espaçadores plásticos posicionados nas vigas

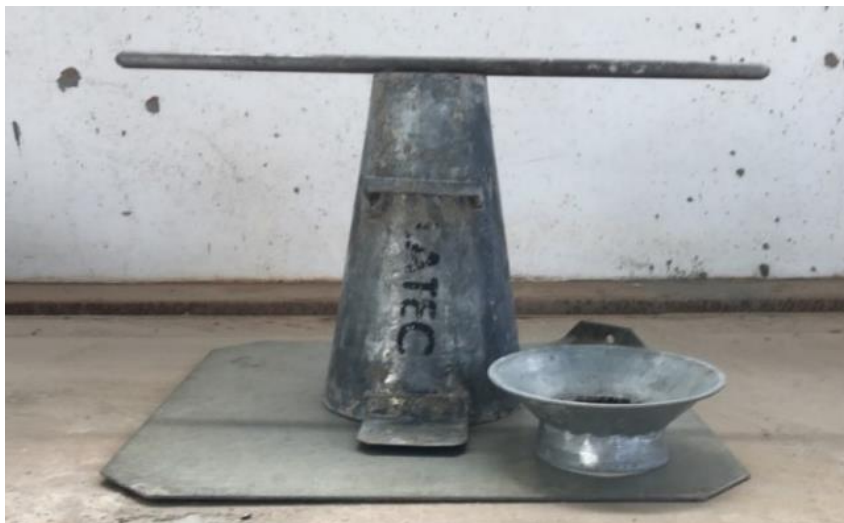
Figura 20 - Aparelho utilizado no ensaio de abatimento

Os três tipos de concreto executados (traço referência, traço com substituição parcial do cimento por sílica e com substituição parcial por cinza de casca de arroz), foram produzidos em betoneira e lançados nas fôrmas em uma única etapa. Antes do lançamento, realizou-se o ensaio para determinação do abatimento do concreto (*slump test*), conforme descrito pela NBR NM 67 (ABNT, 1998). O aparelho utilizado para esta verificação possui forma tronco de cone com diâmetro de 10 a 20 cm e altura de 30 cm, conforme mostra a Figura 20. O ensaio consiste na colocação de concreto fresco em 3 camadas, cada uma recebendo 25 golpes com uma barra de 16 mm de diâmetro. Para cada traço realizado requeria-se o abatimento padrão de 80 a 100 mm, sendo o mesmo alcançado em todos os ensaios.

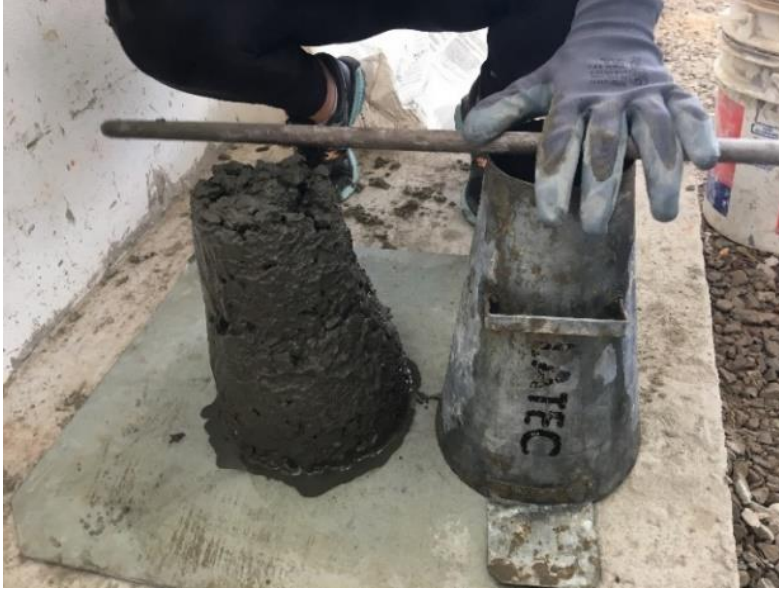
Na Figura 21 é apresentada a realização do ensaio de abatimento em um dos traços realizados.

Figura 21 - Realização do ensaio de abatimento

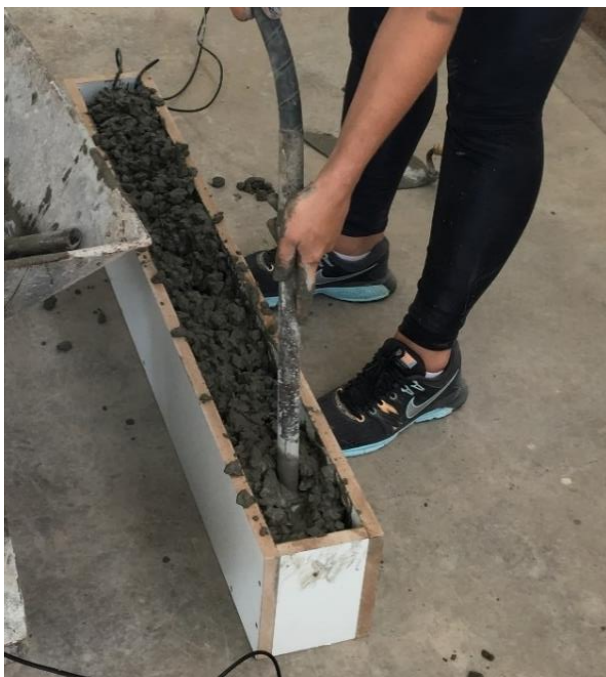
Após a verificação da consistência, iniciou-se o lançamento do concreto nas fôrmas em etapa única. No intervalo entre cada lançamento realizou-se o adensamento com o auxílio de um vibrador por imersão (FIGURA 22). Além das vigas, nesta etapa foram moldados também 9 corpos de prova para determinação da resistência à compressão de cada um dos traços.

Figura 22 - Adensamento do concreto com auxílio de vibrador elétrico

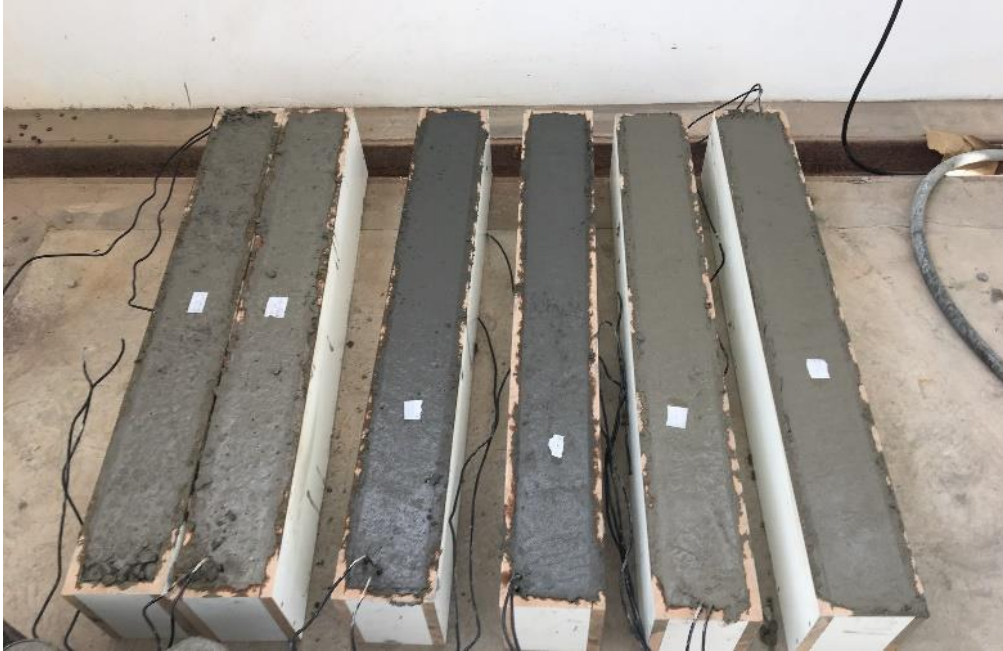
Figura 23 - Vigas moldadas finalizadas e prontas para cura

Na Figura 23 são apresentadas as vigas moldadas com cada um dos traços executados com acabamento finalizado e prontas para o processo de cura.

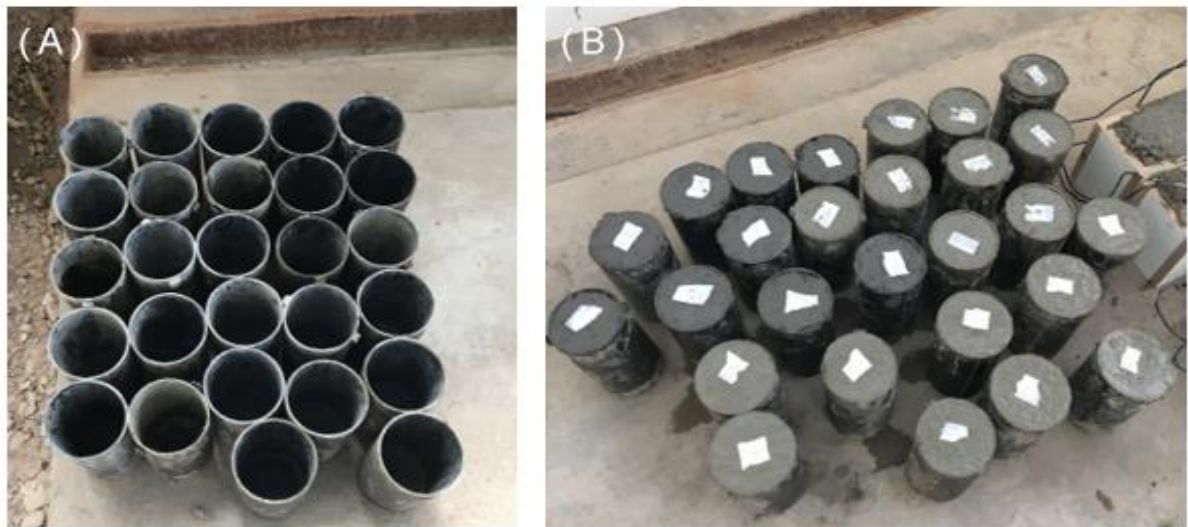
Figura 24 - Corpos de prova moldados

Nota: A figura (A) apresenta os moldes para os corpos de prova. A figura (B) indica os corpos de prova moldados para a realização do ensaio de resistência a compressão nas idades de 7, 14 e 28 dias.

Após a moldagem das 2 vigas pertencentes a cada um dos traços, foram moldados os corpos de prova referentes a cada traço (3 CP's para cada idade) para a realização de ensaios de resistência à compressão no estado endurecido do concreto. Todo o ensaio foi realizado com base nos parâmetros expressos na NBR 5738: Concreto - Procedimento para moldagem e cura de corpos de prova (ABNT, 2016). Os corpos de prova cilíndricos foram moldados em fôrmas plásticas com dimensões conhecidas de  $10,0 \pm 1$  cm de diâmetro por  $20,0 \pm 1$  cm de altura, em duas camadas de 12 golpes cada. A Figura 24 apresenta os moldes utilizados e os corpos de prova finalizados.

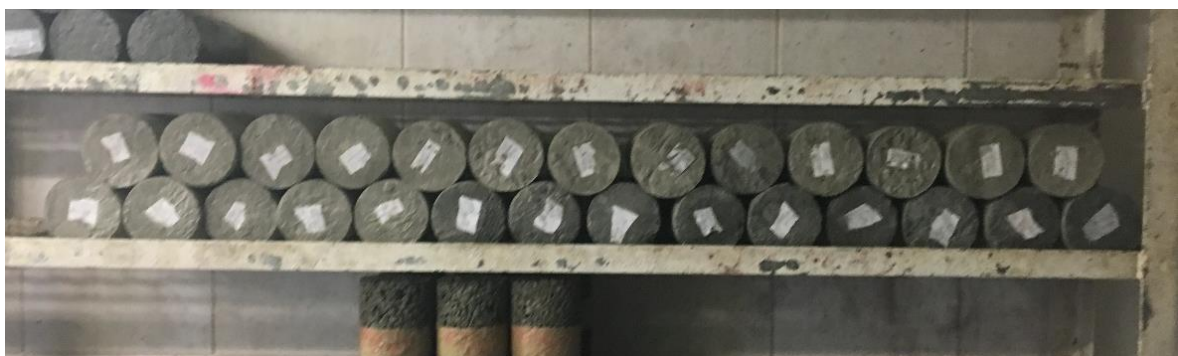
Figura 25 - Corpos de prova na câmara úmida

Após a moldagem das seis vigas e dos 27 corpos de prova, os mesmos foram colocados sobre uma superfície lisa e livre de intempéries, onde iniciaram o processo de cura permanecendo por 24 horas. Após este período colocou-se os mesmos na câmara úmida com controle de umidade localizada no Laboratório de Tecnologias da Construção (LATEC), como mostram as Figuras 25 e 26, respectivamente, onde os corpos de prova permaneceram até o momento da execução dos ensaios em estado endurecido, nas idades de 7, 14 e 28 dias, e as vigas até a execução do ensaio de CAIM, na idade de 28 dias.

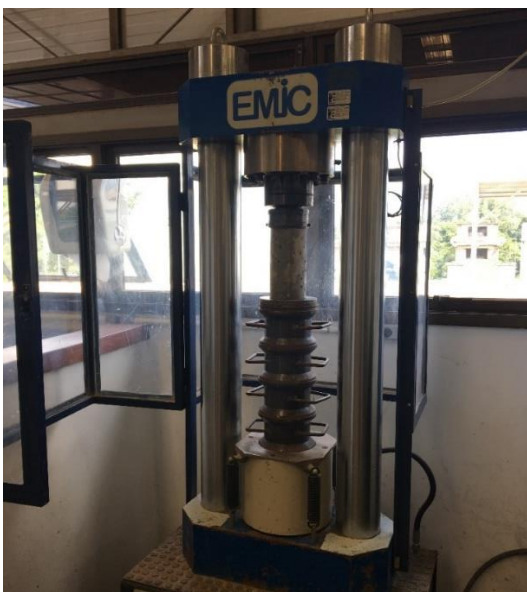
Figura 27 - Realização do ensaio de compressão

O ensaio foi realizado com 3 corpos de prova para cada uma das seguintes idades: 7, 14 e 28 dias após a moldagem dos mesmos. Os corpos de prova apresentavam-se limpos e com base regularizada, sendo submetidos à ruptura por compressão através de prensa hidráulica *Emic 200PLUS* para ensaio uniaxial, como mostra a Figura 27.

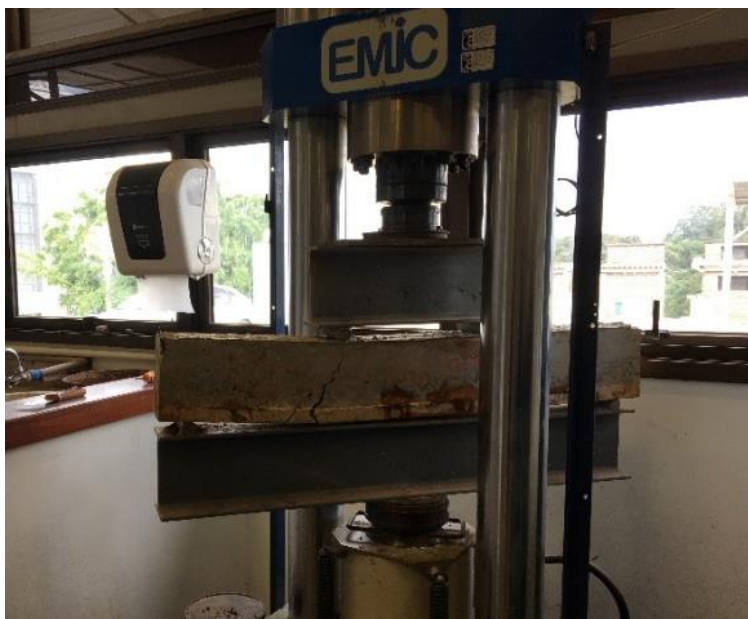
Figura 30 - Ensaio de tração na flexão

O ensaio de tração na flexão foi realizado nas três vigas submetidas à corrosão e nas três vigas testemunho mantidas em temperatura ambiente, com o objetivo de determinar a deformação máxima das vigas. Para tal ensaio, foram utilizados suportes metálicos adaptados pelo laboratório para a realização do ensaio na prensa de compressão *Emic 200PLUS*, conforme pode ser visualizado na Figura 30.

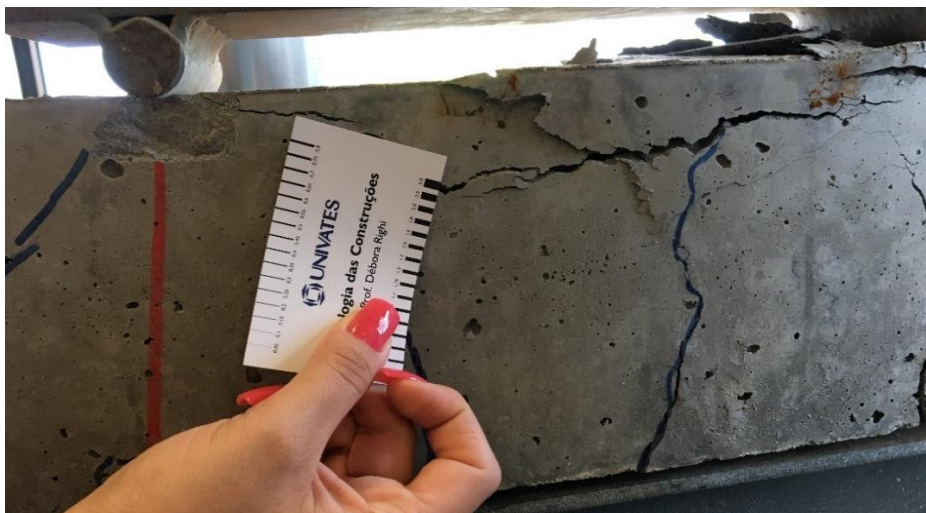
Figura 32 - Mapeamento e análise de fissuração

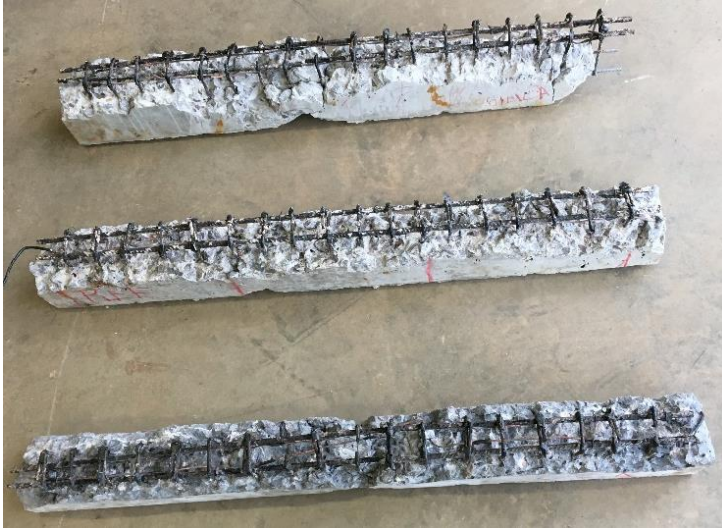
Figura 33 - Armadura corroída

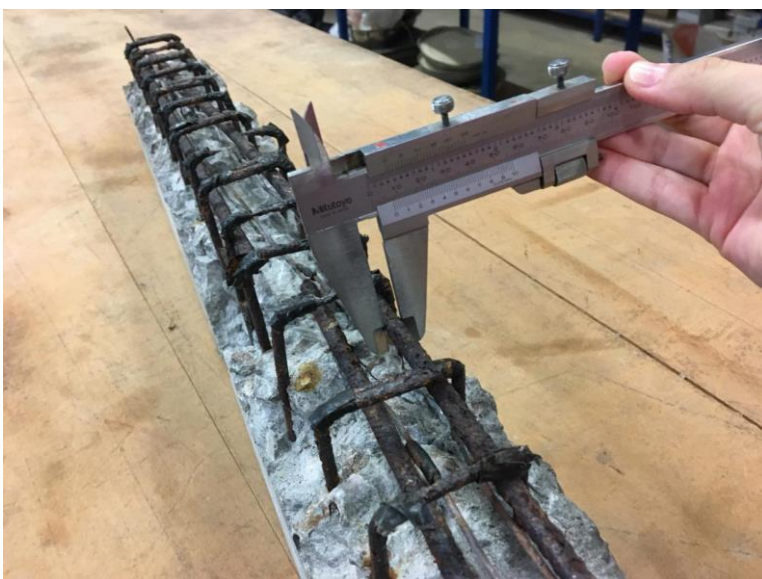
Para a determinação da perda de massa de cada uma das três vigas submetidas à corrosão, mediu-se o diâmetro das barras positivas que compõe a armadura, antes e depois da realização do ensaio de CAIM com o auxílio de um paquímetro (FIGURA 34). Para tanto foram realizadas 3 medições em cada uma das barras, nas duas extremidades e no centro.

Figura 34 - Diâmetro das barras pós corrosão

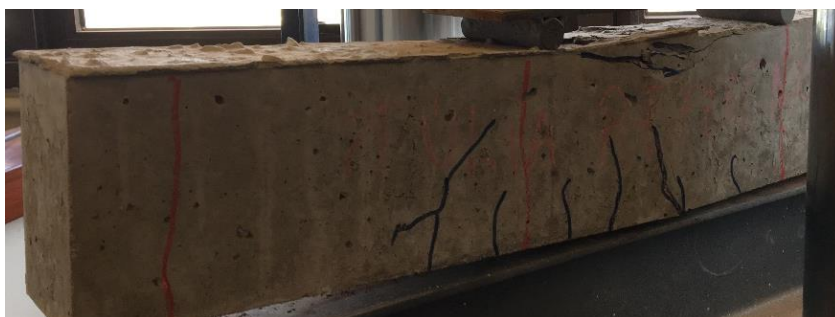
Figura 35 - Fissuração viga REFNC

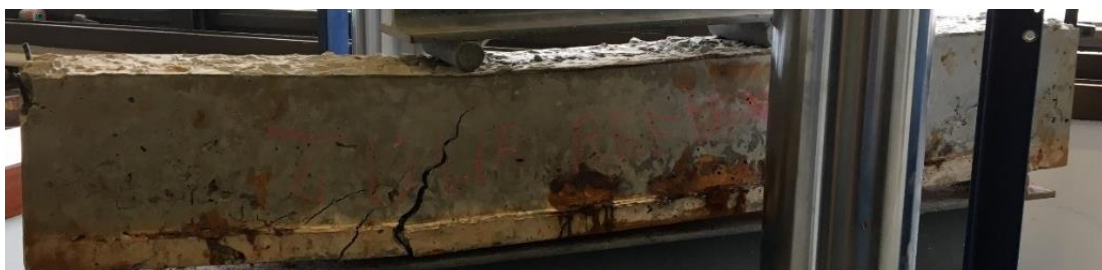
Figura 36 - Fissuração viga REFC

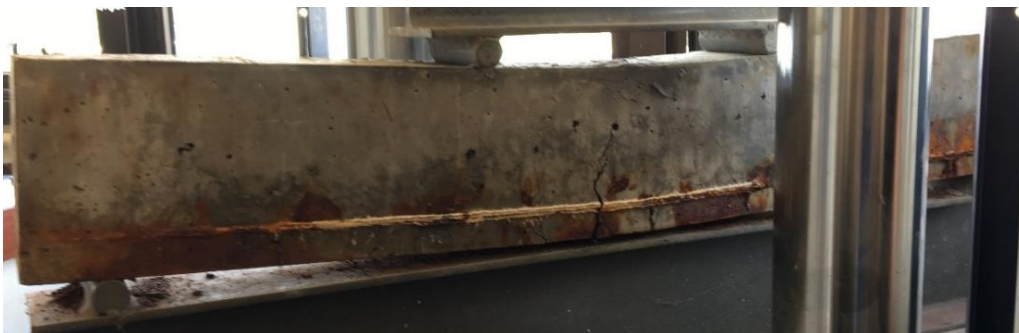
Na Figura 37 é apresentada a viga com substituição do cimento por 10% de cinza de casca de arroz não submetida à corrosão, enquanto na Figura 38 pode ser verificada a viga submetida ao processo de corrosão, a qual apresenta maior número de fissuras ao ser comparada com a anterior.

Figura 38 - Fissuração viga 10CCAC

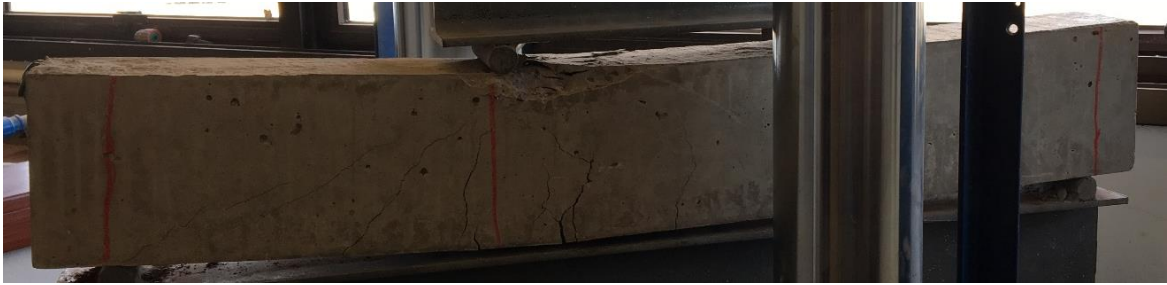
Figura 39 - Fissuração viga 10SANC

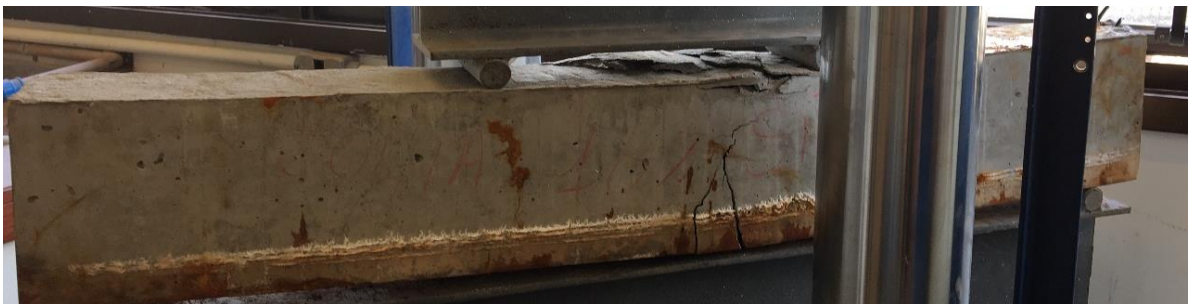
Figura 40 - Fissuração viga 10SAC
