**RECUPERAÇÃO DE VIGAS DE CONCRETO ARMADO
EMPREGANDO OS MÉTODOS DE AUMENTO DE SEÇÃO E
APLICAÇÃO DE CHAPAS METÁLICAS**

Lajeado, novembro de 2020

Monografia apresentada na disciplina de Trabalho de Conclusão II, do curso de Engenharia Civil, da Universidade do Vale do Taquari Univates, como parte da exigência para obtenção do título de Bacharel em Engenharia Civil.

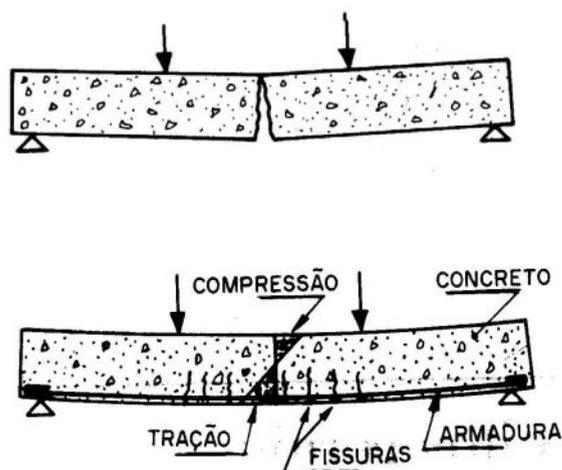
Figura 1 - Viga armada e não armada submetida a flexão

Ambos modelos estão submetidos aos esforços de flexão, sendo que no primeiro modelo observa-se uma ruptura oriunda da tração. No segundo modelo, as barras de aço são responsáveis por cooperar com a estrutura de concreto e absorver os esforços internos de tração, obtendo-se um melhor aproveitamento dos materiais e aumentando a capacidade de carga da viga. Ressalta-se também que a

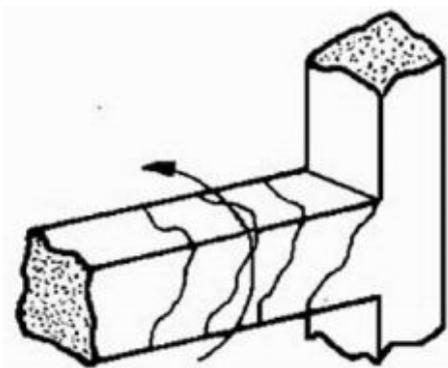
Figura 7 - Fissura por torção

A fissura por torção se caracteriza a 45° em cada uma das faces do elemento, com uma configuração tipo helicoidal. Este tipo de fissura aparece quando a torção não é levada em conta como um efeito secundário ou se é mal dimensionada (HELENE, 2005).

Na Figura 7, observa-se de forma gráfica a configuração da fissura por torção.

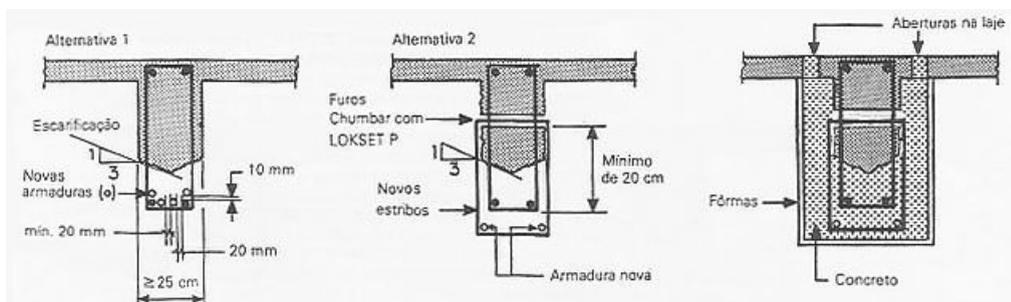
Figura 10 - Etapas do reforço por aumento de seção

Helene (2005) apresenta uma sequência de passos que auxiliam e facilitam a execução do reforço por aumento de seção. O processo divide-se em cinco etapas, sendo elas limpeza do substrato, preparo do concreto, aplicação, acabamento e cura. A limpeza do substrato consiste no apicoamento do concreto existente, e logo após secando essa superfície e aplicar resina epóxi de baixa viscosidade. Após esta etapa prepara-se o concreto com resistência e características semelhantes ao existente.

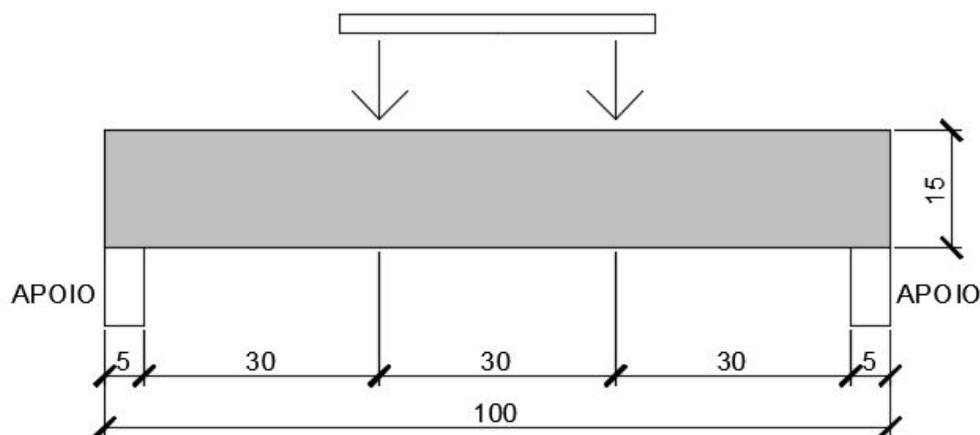
Figura 15 - Esquema de aplicação dos carregamentos

A viga projetada tem seção transversal de 15x10 cm. Adotou-se essa seção buscando coerência geométrica e facilidade na execução do ensaio, tendo em vista

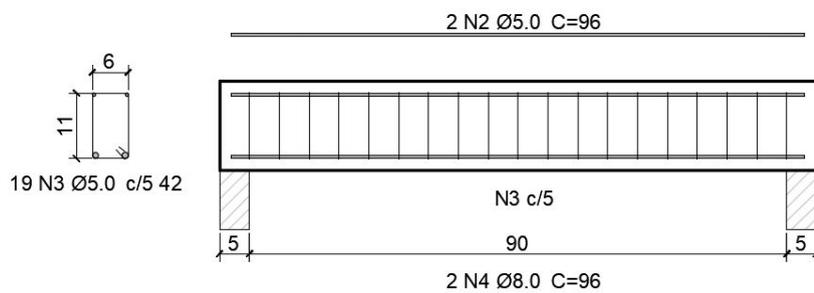
Figura 17 - Detalhamento para a flexão simples

A configuração final da viga para flexão simples foi composta de estribos de dois ramos com diâmetro de 5 mm espaçados a cada 5 cm e com armadura longitudinal composta por barras de 8 mm com área de aço útil de $1,0 \text{ cm}^2$,

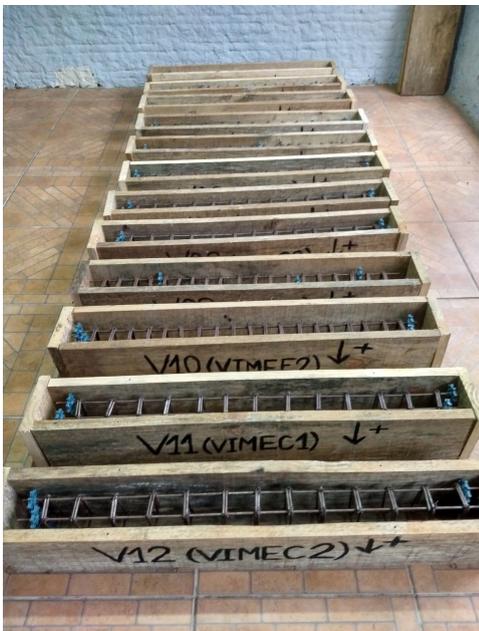
Figura 19 - Todas as 12 vigas que foram desenvolvidas

Na Figura 19 observam-se as vigas montadas e prontas para serem transportadas até a concreteira.

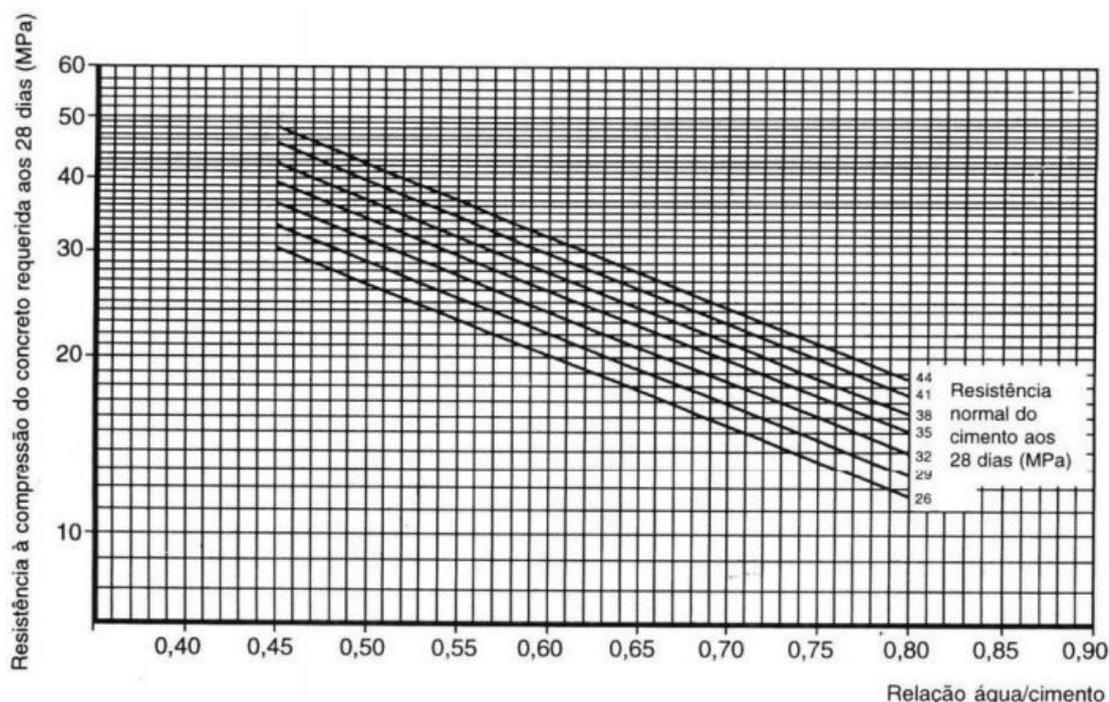
Figura 20 - Curvas de Abrams

O fator a/c encontrado de acordo com a Figura 20 foi de 0,45, sendo este então utilizado para calcular o consumo de cimento do concreto. Para realizar esse cálculo, se mostrou necessário definir o consumo de água aproximado do concreto, e para isso se relaciona o valor de abatimento com o diâmetro máximo do agregado graúdo. Observa-se a obtenção do valor no Quadro 5.

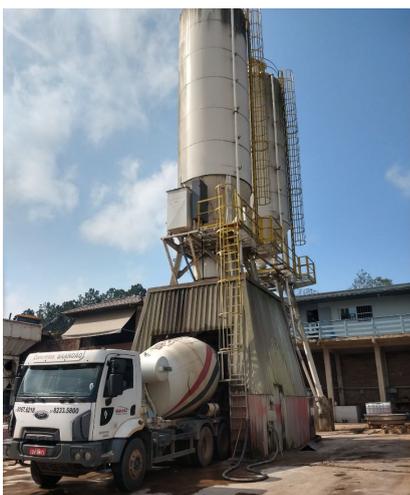
Figura 21 - Caminhão betoneira recebendo e misturando os materiais

Após a inserção do traço no programa da usina, os materiais começaram a ser pesados e conduzidos para dentro do caminhão, onde ocorre a mistura do concreto. Produziu-se aproximadamente 1 m³ de concreto para ser utilizado na confecção das vigas, sendo a sobra reutilizada pela empresa. Esse processo de pesagem e mistura pode ser observado na Figura 21.

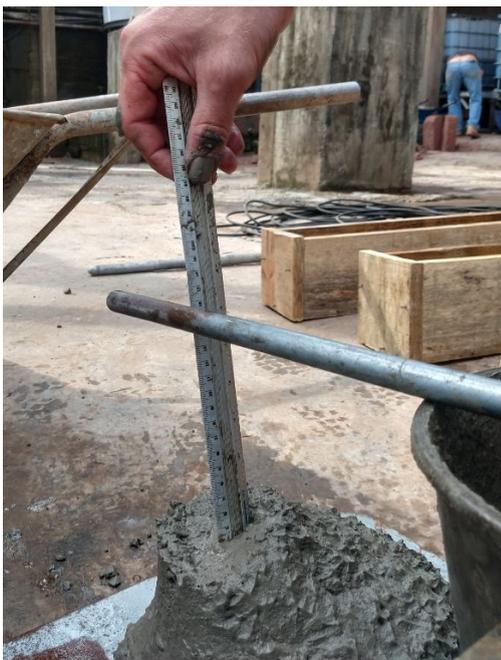
Figura 22 - Abatimento do tronco de cone

Realizada a mistura, colocaram-se as canaletas no caminhão e utilizou-se um carrinho de mão para coletar o concreto. Foi retirada uma pequena amostra para realização do *slump test*, obtendo um valor de 150 mm, realizando o ensaio

Verificou-se no ensaio de abatimento do tronco de cone que o valor estava dentro dos $140 \text{ mm} \pm 20$ previstos na dosagem. Após a verificação da consistência do concreto, foi realizado o lançamento do mesmo nas formas com vibração simultânea ao processo.

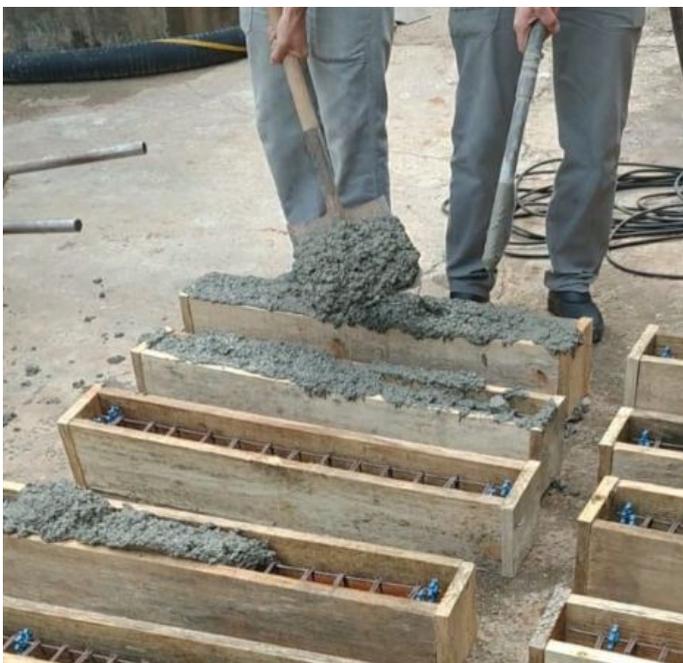
Figura 23 - Lançamento e adensamento do concreto

Para o adensamento do concreto, utilizou-se um vibrador de imersão, com agulha de 3 cm de diâmetro. O procedimento foi realizado com o intuito de homogeneizar a mistura. A Figura 23 apresenta o processo de lançamento e adensamento.

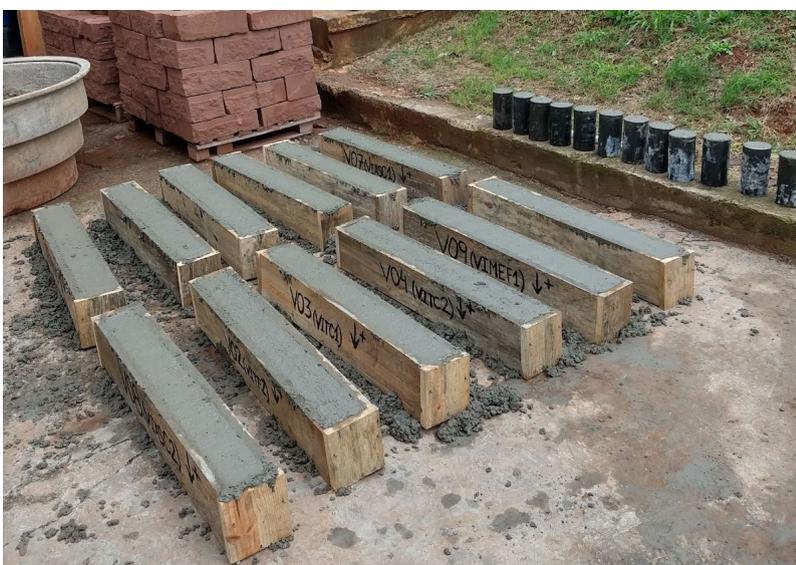
Figura 24 - Vigas concretadas

Logo após o lançamento do concreto, realizou-se o acabamento superficial das peças com colher de pedreiro e desempenadeira, para conferir um aspecto visual homogêneo. Na Figura 24 é possível observar as vigas e os corpos de provas cilíndricos já concretados.

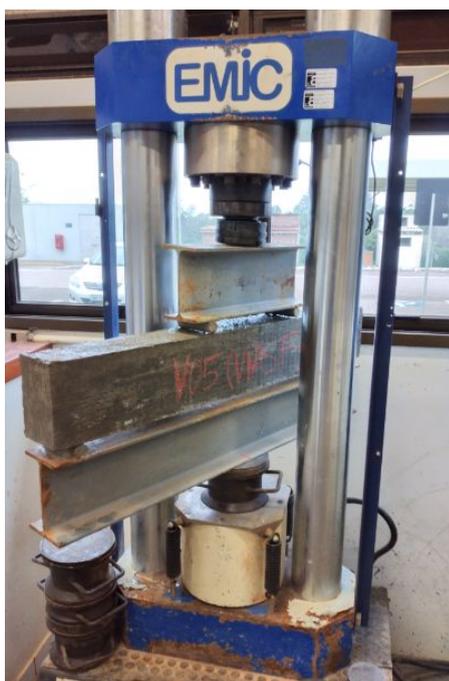
Figura 25 - Viga posicionada na prensa Emic 200PLUS

A pré carga foi realizada no intuito de fazer com que as vigas atingissem seu estado limite de serviço, ou seja, aplicar carga até a viga fissurar e apresentar sinais de comprometimento estrutural.

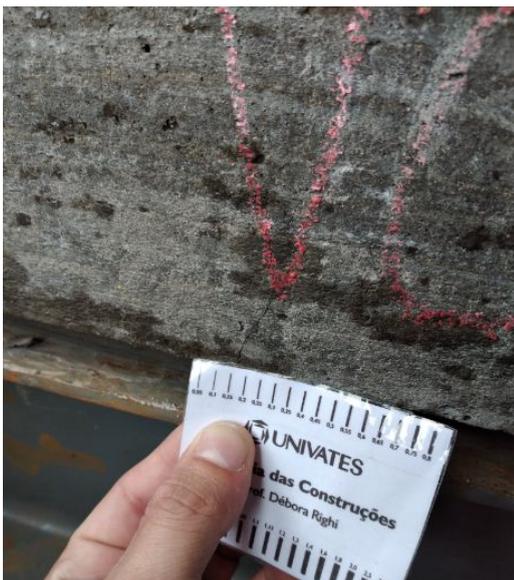
Figura 26 - Fissurômetro utilizado para caracterizar fissuras

Para caracterizar as fissuras obtidas no ELS, utilizou-se um fissurômetro. Com o fissurômetro, por exemplo, mostrou-se possível analisar quais vigas se aproximaram mais da fissuração calculada e da fissura máxima estipulada por

norma para classe de agressividade baixa. Na Figura 26, observa-se a utilização do fissurômetro em uma viga em seu ELS.

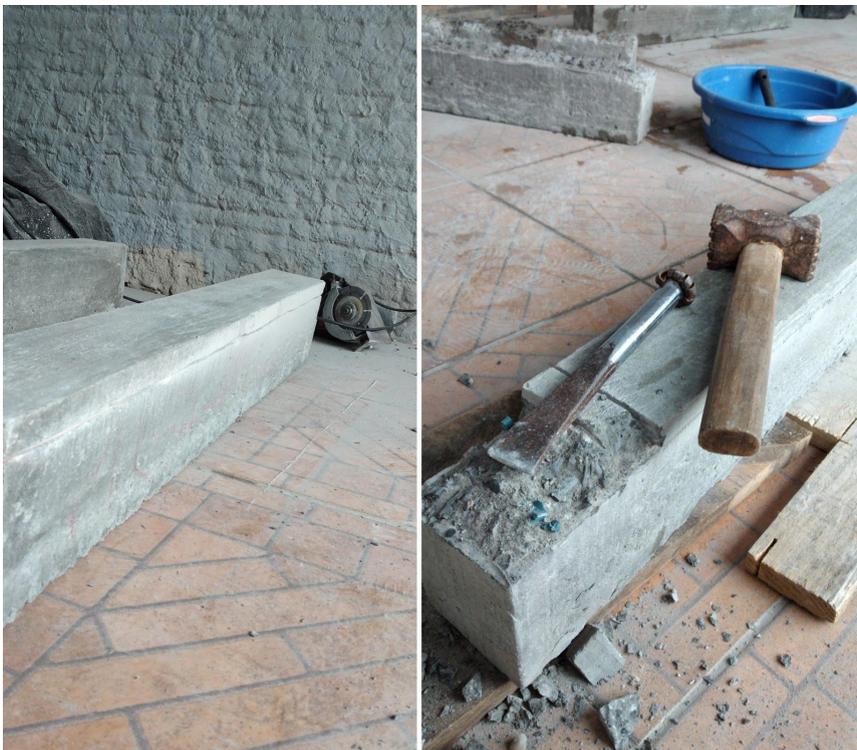
Composição de Figuras 31 - Apicoamento das vigas

Na Composição de Figuras 31, observa-se na primeira fotografia a realização dos cortes na viga. Na segunda imagem, observa-se o processo manual de apicoamento, utilizando marreta e talhadeira.

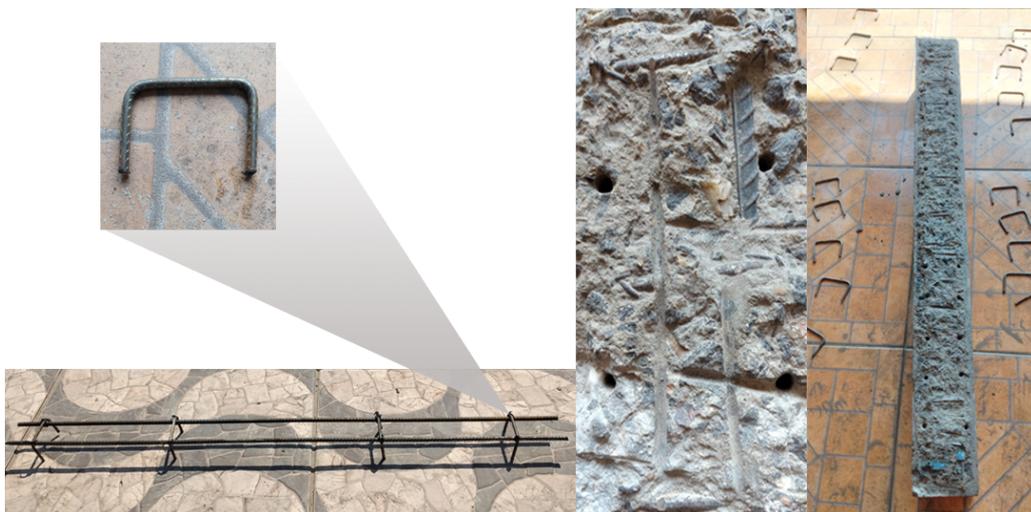
Composição de Figuras 32 - Sequência da execução do reforço por aumento de seção

Após o apicoamento das 4 vigas, o próximo passo foi a dobra dos estribos U invertido. Foram dobrados 28 estribos ao total, utilizando vergalhão de 5 mm de diâmetro. Com os estribos dobrados, foram realizados os cortes das novas barras longitudinais, com aço de 5 mm de diâmetro para o modelo de reforço ao cisalhamento e com 8 mm de diâmetro para o de flexão, sendo todas as 8 barras cortadas com 96 cm. Com esses elementos prontos, foram realizadas as amarrações dos ferros, deixando as armaduras de reforço prontas para fixação.

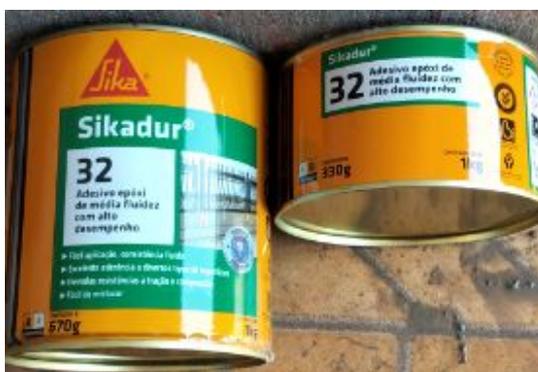
Figura 33 - Resina Epóxi Sikadur 32 para chumbamento dos estribos da armadura

O passo seguinte foi realizar a mistura da resina epóxi Sikadur 32 que seria utilizada na fixação/chumbamento dos estribos da armadura nos furos feitos na superfície do concreto. Visualiza-se na Figura 33 os dois componentes da resina.

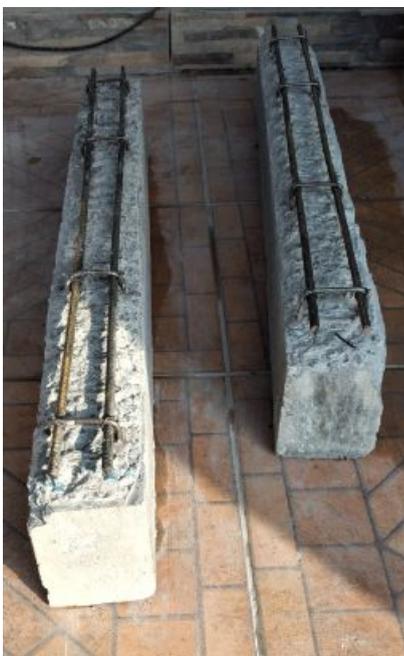
Figura 34 - Vigas com a armadura de reforço fixada

Feita a mistura da resina, partiu-se para a fixação das armaduras no concreto. Com os orifícios devidamente preenchidos, a armadura foi inserida. Com um nível e

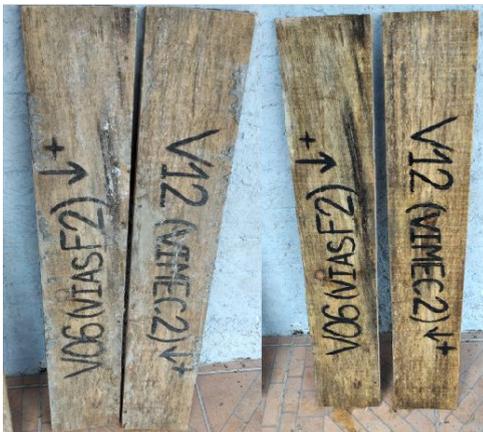
Figura 35 - Recondicionamento das madeiras das formas para reutilização

Na intenção de reduzir custos e reciclar materiais já usados, foi realizado um acondicionamento nas madeiras das formas utilizadas na concretagem. Para isso, efetuou-se uma raspagem com espátula na superfície das mesmas, a fim de remover concreto seco e quaisquer outras impurezas. Após isso, as madeiras passaram por um processo de lixação para alisar sua face. Utilizou-se ar comprimido para a limpeza superficial e por fim foi aplicado desmoldante em toda sua extensão. Na Figura 35, é possível observar duas madeiras que receberam o processo de acondicionamento. Na esquerda eram seus estados após a desforma e a direita o resultado final, após o processo de acondicionamento.

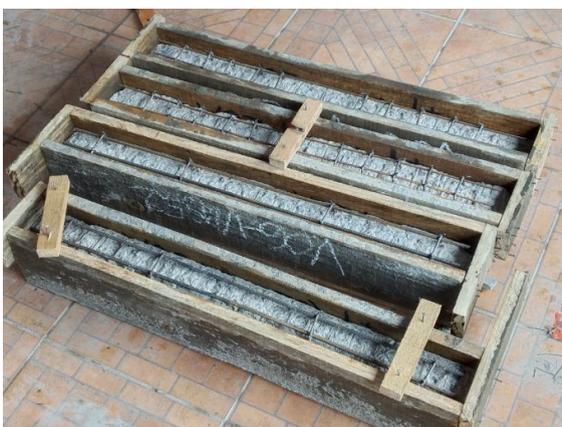
Figura 36 - Vigas prontas para receber o microconcreto

Com as madeiras devidamente reaproveitadas, foi realizada a montagem das formas. O procedimento se deu através do encamisamento das madeiras ao redor da viga, utilizando pregos para fixá-las umas com as outras. Dessa forma, as vigas mantiveram sua largura alterando somente sua altura. Após realizado esse processo nas 4 vigas, foram utilizados um nível e um escalímetro para corrigir a altura das formas, no intuito de obedecer a nova altura estipulada em projeto– de 17,05 cm.

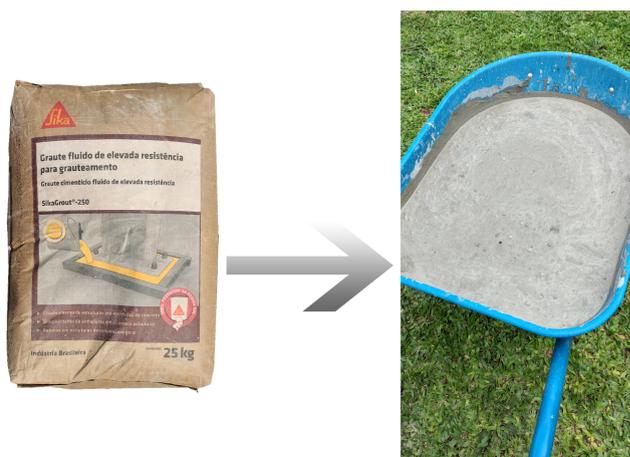
Composição de Figuras 37 - Saco de graute e o microconcreto fluido pronto para ser lançado

O processo final foi o lançamento do microconcreto. Para a sua confecção foi utilizado um saco de graute fluido de elevada resistência de 25 kg da Sika – SikaGrout-250 – e 7,5 kg de brita 0 e 3,25 litros de água. Esta mistura foi realizada de acordo com as recomendações da empresa Sika S.A (2019) e pode alcançar aos 7 dias 42 MPa de resistência à compressão, valor esse muito próximo do fck de projeto adotado para a pesquisa. Utilizou-se um carrinho de mão e um misturador mecânico para realizar a mistura do microconcreto. Primeiro despejou-se os 25 kg de graute e a brita 0 no carrinho, e foi feita uma mistura manual com enxada até obter uma espécie de farofa seca. A água foi sendo adicionada aos poucos, realizando um intercâmbio entre uma mistura manual e automatizada (misturador elétrico). Conforme a massa foi adquirindo consistência, utilizou-se somente o misturador elétrico para finalizar o microconcreto. Conforme Sika S.A (2019), a mistura é autoadensável, dispensando assim a vibração do microconcreto e facilitando sua aplicação. Na Composição de Figuras 37, observa-se na primeira imagem o graute utilizado e na segunda a mistura final, pronta para lançamento.

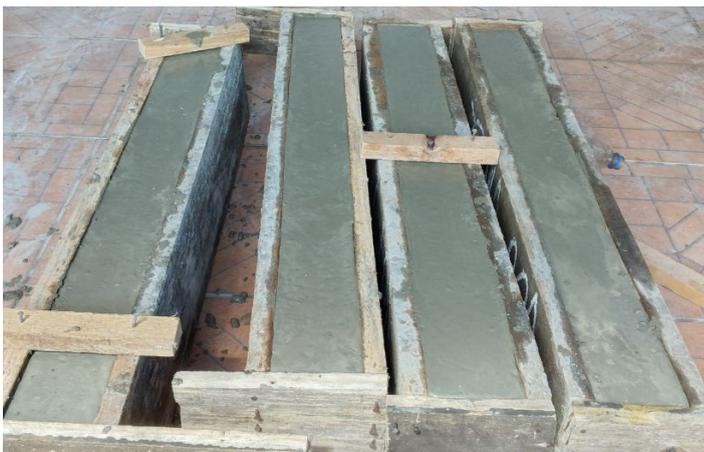
Figura 38 - Vigas reforçadas com microconcreto fresco

Na Figura 38, observam-se as vigas já preenchidas com o microconcreto de reforço, no seu processo de cura com superfície umedecida.

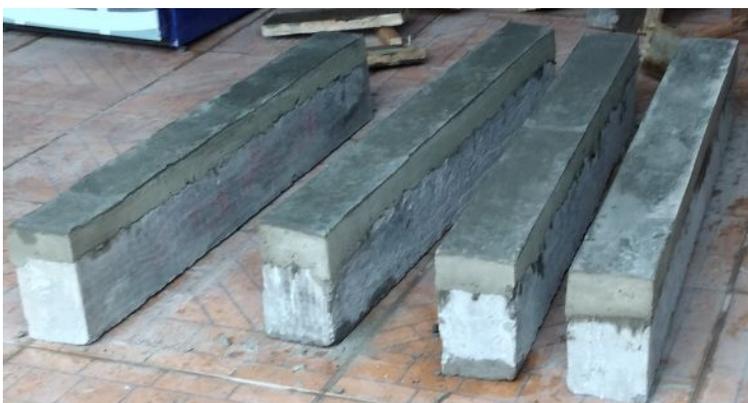
Figura 39 - Vigas após desforma

No terceiro dia após o lançamento do microconcreto, realizou-se a desforma das vigas reforçadas e procedeu-se com uma cura constante até o dia do rompimento. A cura foi realizada com água sendo aplicada com trincha. Na Figura 39 observam-se as vigas após a desforma durante seu período de cura.

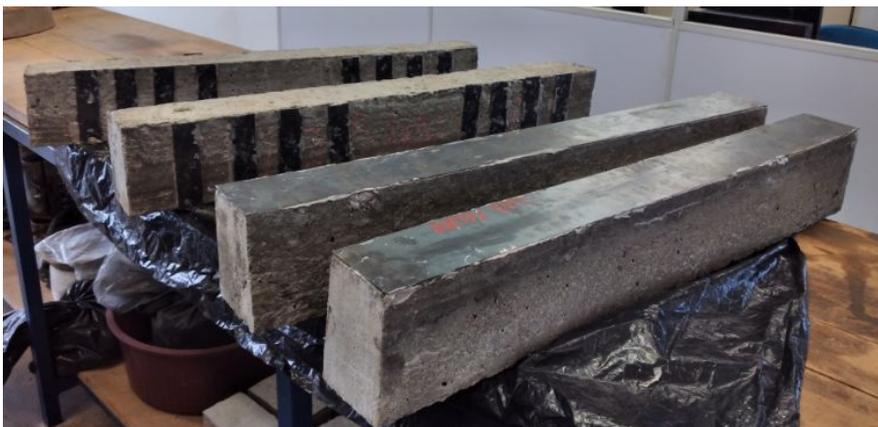
Figura 46 - Vigas com o reforço aplicado

Na Figura 46, observam-se as vigas já com os reforços devidamente aplicados.

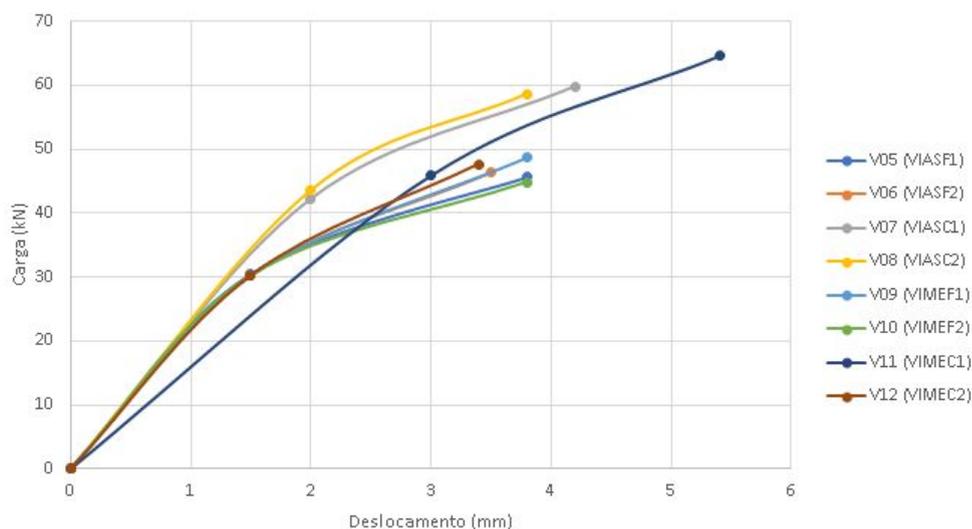
Gráfico 3 - Comportamento das vigas na pré-carga

Código	Carga (kN) (ELS)	Deslocamento (mm) (ELS)	Fissura (mm)	Carga (kN) (ELU)	Deslocamento (mm) (ELU)	Ganho de resistência
V05 (VIASF1)	45,7	3,8	0,05	95,0	6,0	107%
V06 (VIASF2)	46,3	3,5	0,15	130,0	8,1	180%
V07 (VIASC1)	59,8	4,2	0,1	117,0	9,0	95%
V08 (VIASC2)	58,6	3,8	0,15	121,0	8,5	106%
V09 (VIMEF1)	48,7	3,8	0,1	86,0	9,5	76%
V10 (VIMEF2)	44,8	3,8	0,05	89,0	9,0	98%
V11 (VIMEC1)	64,6	5,4	0,1	89,0	13,0	38%
V12 (VIMEC2)	47,6	3,4	0,1	93,0	12,5	95%

Constatou-se, também de acordo com a Tabela 8, que as fissuras ocorridas não ultrapassaram o valor limite de 4 mm fixado para a classe de agressividade baixa como disposto na NBR 6118 (2014), sendo o maior valor entre elas de 0,15 mm e o menor de 0,05 mm.

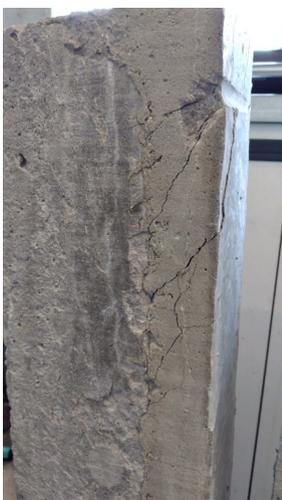
Figura 47 - Viga reforçada ao cisalhamento após sua ruptura

O aumento de seção das vigas apresentou o desempenho esperado, citando-se um maior acréscimo de capacidade de carga e um aumento não significativo em seus deslocamentos. Na Figura 47 observa-se um ponto de rompimento que ocorreu devido aos esforços cortantes de uma viga reforçada através do aumento de seção.

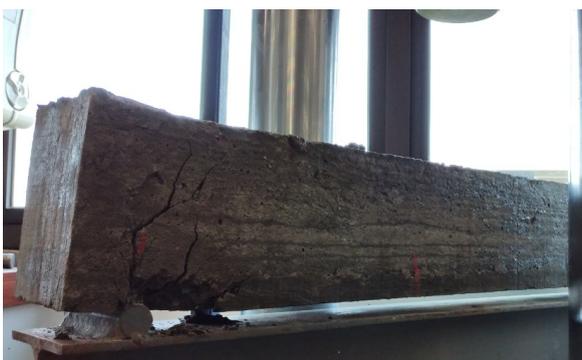
Figura 48 - VITC2 no seu estado limite último

As vigas testemunho apresentaram comportamento adequado em seus rompimentos, como por exemplo a VITC2 (viga testemunho ao cisalhamento 2), (Figura 48), que rompeu próximo aos apoios, correspondendo ao subdimensionamento aos esforços cortantes feitos em projeto.

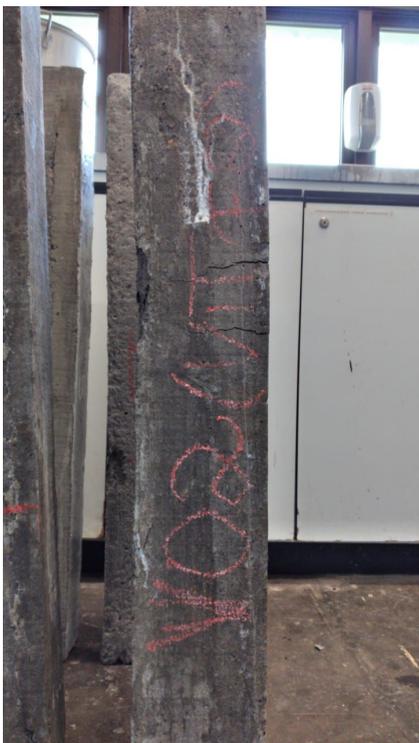
Figura 49 - VITF2 no seu estado limite último

Observando-se a VITF2 (viga testemunho à flexão 2) na Figura 49 foi possível constatar uma ruína adequada ao esforço que estava sendo requerido. A ruína no centro da viga indica uma carência de área de aço longitudinal.

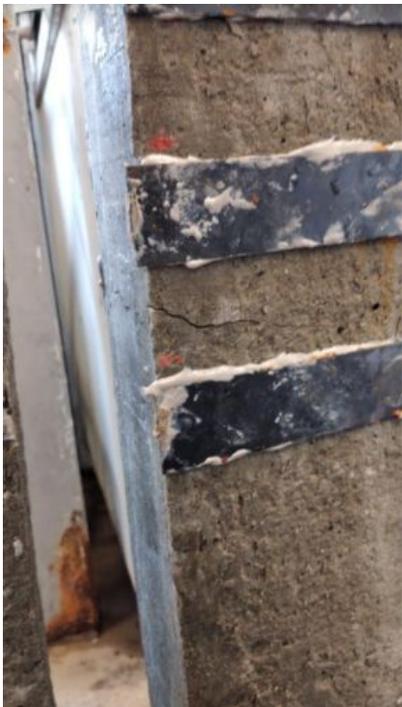
Figura 50 - VIMEC2 no seu estado limite último

Na Figura 50 tem-se uma viga que foi reforçada ao cisalhamento, logo após seu rompimento.

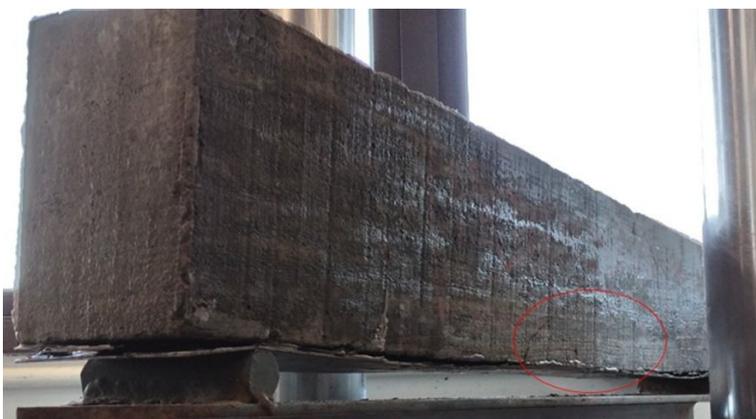
Figura 51 - VIMEF1 no seu estado limite último

Na Figura 51 tem-se uma viga que foi reforçada aos esforços da flexão, logo após sua ruína, e observa seu rompimento característico na parte central com fissuras oriundas desde a superfície do concreto, indicando o limite último do conjunto estrutural.

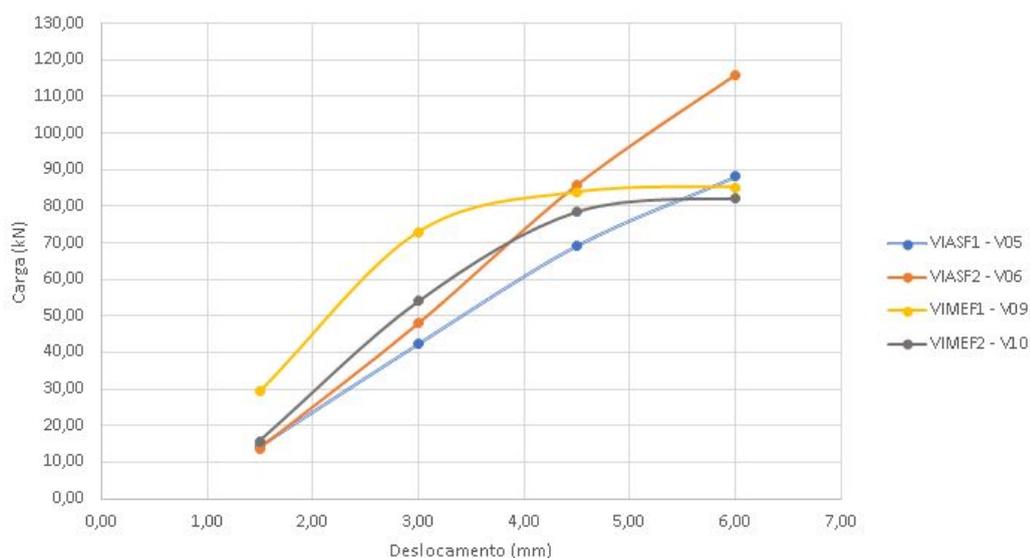
Gráfico 9 - Comparação entre comportamentos de ambos reforços à flexão

Observou-se uma tendência mais destrutiva no momento de ruptura das vigas reforçadas através do aumento de seção, ou seja, quando os elementos atingiam suas capacidades máxima de carga, era possível observar uma fissuração mais intensa nas áreas comprimidas apresentando assim uma ruptura frágil.

Nas vigas reforçadas com chapa metálicas observou-se uma fissuração menos intensa ao atingirem seus devidos estados limites últimos, onde as mesmas apresentaram um processo de ruptura dúctil.

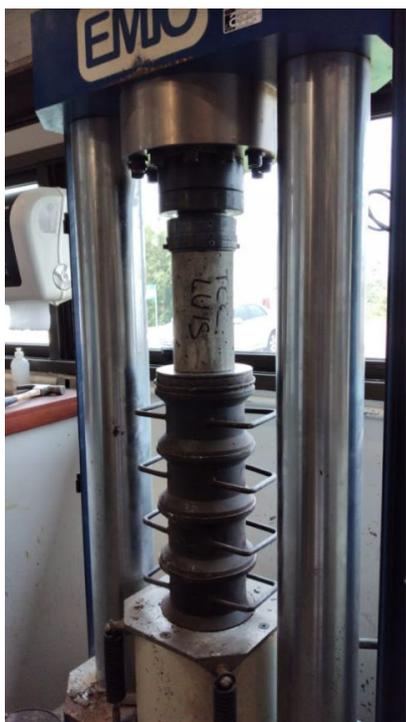
Figura 52 - Corpo de prova cilíndrico sendo ensaiado à compressão

Na Figura 52, observa-se um corpo de prova cilíndrico sendo ensaiado aos seus 28 dias de cura, pertencendo ao grupo que obteve uma resistência média à compressão nesta idade de 49 MPa
