UNIVERSIDADE DO VALE DO TAQUARI – UNIVATES

CURSO DE ENGENHARIA CIVIL

**ANÁLISE DO COMPORTAMENTO MECÂNICO DE VIGAS DE  
CONCRETO ARMADO REFORÇADO COM FIBRAS SUBMETIDAS A  
CORROSÃO ACELERADA POR IMERSÃO MODIFICADA**

Monografia apresentada na disciplina de Trabalho de Conclusão de Curso - Etapa II, do Centro de Ciências Exatas e Tecnológicas da Universidade do Vale do Taquari UNIVATES, como exigência para obtenção do título de Bacharel em Engenharia Civil.

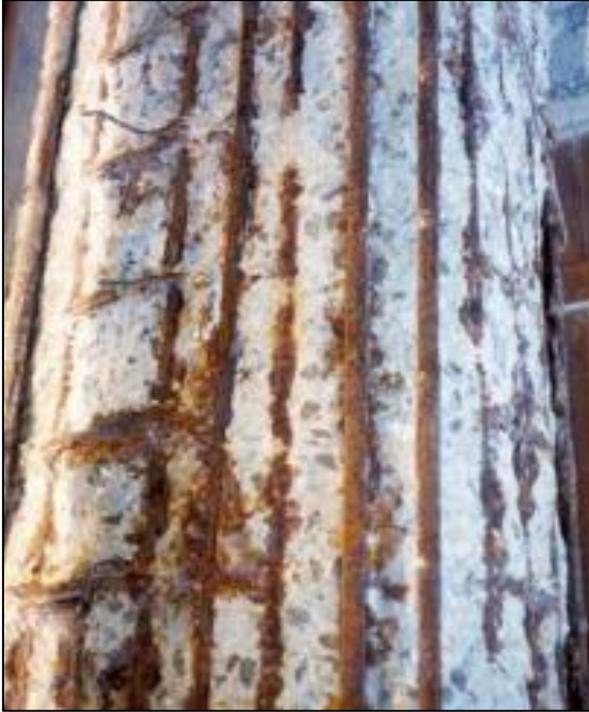
Figura 4 - Pilar de 10 anos construído sobre o mar

Nas Figuras 3 e 4 são apresentados dois pilares com características de ataque por cloretos. Conforme Aguiar (2006), na Figura 4 apresenta-se um pilar de 10 anos construído sobre o mar, com sinais de corrosão por cloretos e carbonatação.

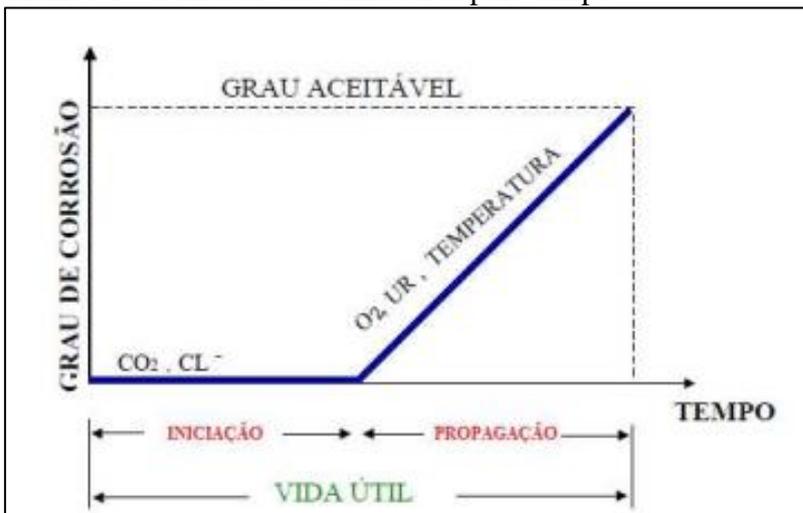
Gráfico 1 - Corrosão das armaduras pelo tempo

A corrosão das armaduras é dividida em dois processos, a iniciação e a propagação. A primeira é baseada no tempo em que os agentes agressivos demoram para atingir a armadura, já a segunda considera a propagação da corrosão na armadura (TUUTTI, 1982). No Gráfico 1 é apresentada uma relação do grau de corrosão, pelo tempo e pela vida útil da estrutura, dividindo as etapas de iniciação e propagação da corrosão.

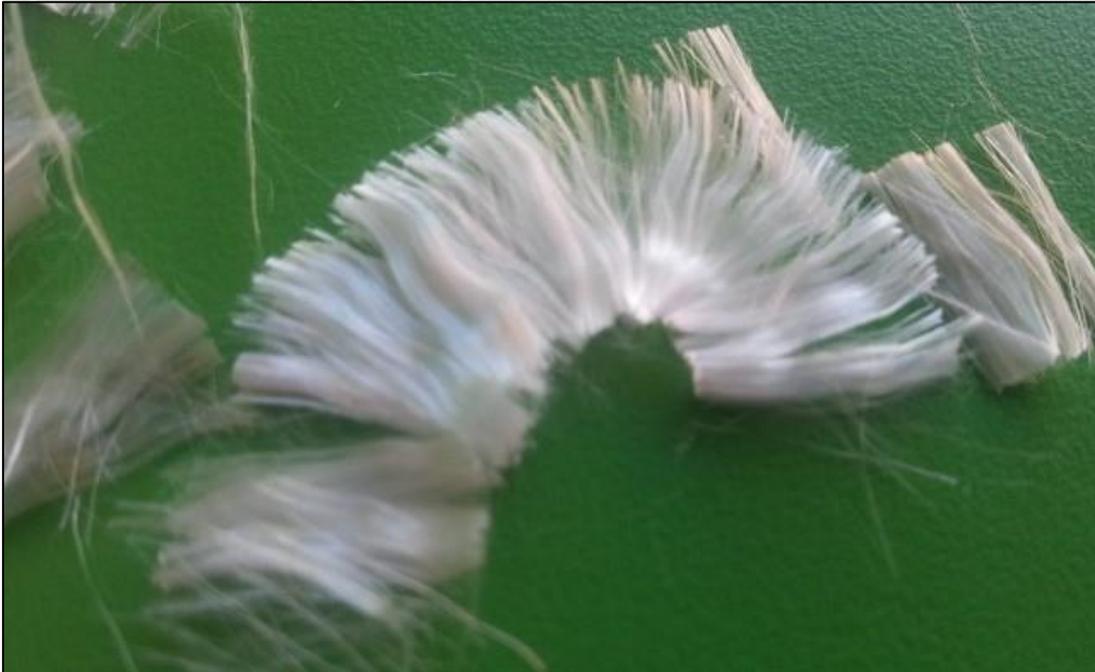
Figura 8 - Fibras de polipropileno tipo monofilamento

As fibras de polipropileno são divididas em dois tipos, as monofilamentadas e as fibriladas. As fibras de monofilamento tem como característica apresentar fios com o corte em tamanho padrão, como pode ser visto na Figura 8. Já as fibriladas tem como padrão possuir uma malha de finos com seção retangular, conforme Figura 9, que resulta em uma adesão entre a fibra e a matriz, ocasionado por um intertravamento entre elas. (BENTUR; MINDESS, 1990)

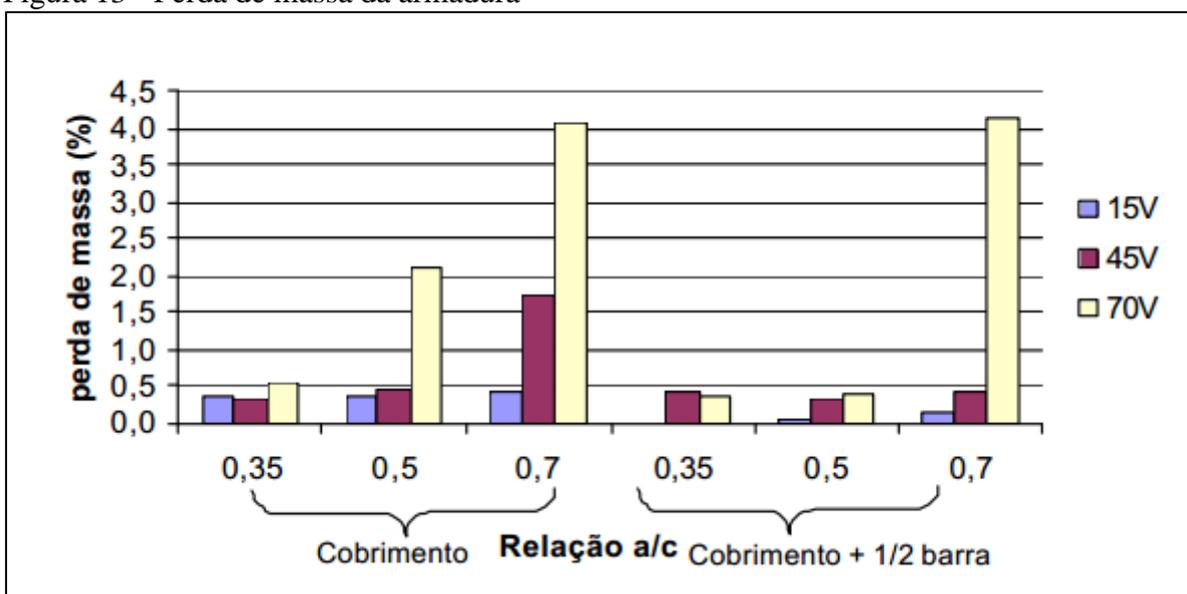
Figura 13 - Perda de massa da armadura

Neste estudo Torres *et al.* (2006) demonstram poucas alterações quando comparados os níveis de soluções, mas uma grande elevação na perda de massa na reação água cimento de 0,7. É possível observar nesta pesquisa que a perda de massa cresce conforme o aumento da voltagem e a elevação da relação água/cimento.

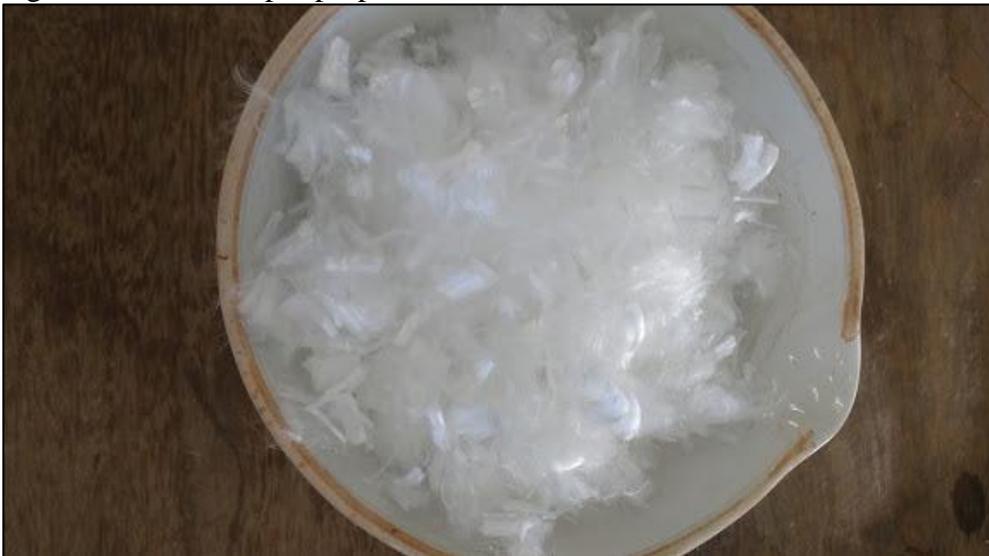
Figura 16 - Fibra de polipropileno utilizada

As fibras de polipropileno utilizadas foram do tipo SikaFiber®-12 Micro PP, que é uma fibra de monofilamento feita com 100% polipropileno. Estas fibras possuem uma densidade de 0,91 kg/L, comprimento de 12mm. Na figura 16 pode-se visualizar a fibra utilizada na concretagem.

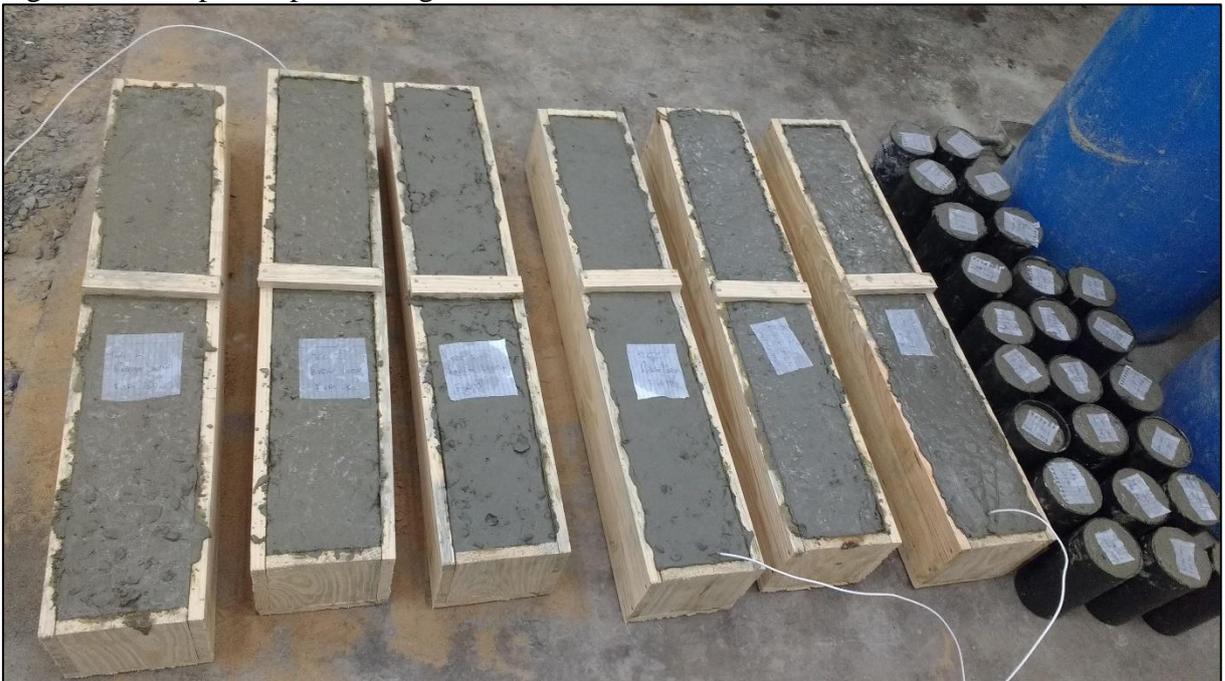
Figura 17 - Corpos de prova e vigas moldados

Para a realização desta pesquisa foram moldadas 6 vigas de concreto armado, com três traços diferentes, sendo que com cada traço elaborado serão confeccionadas duas vigas, uma ficando em um tanque de corrosão acelerada e a outra permanecendo em um ambiente sem maiores agressividades, para ser um ponto de referência para análises. Entre os traços desenvolvidos, um será realizado para referência (sem fibras), em outro será utilizado fibra metálica e em outro a fibra de polipropileno. Juntamente com a concretagem das vigas, será realizada a moldagem de corpos de prova para verificação da resistência à compressão do concreto aos 7, 14 e 28 dias. Na Figura 17 podem ser vistos as vigas e os corpos de prova moldados.

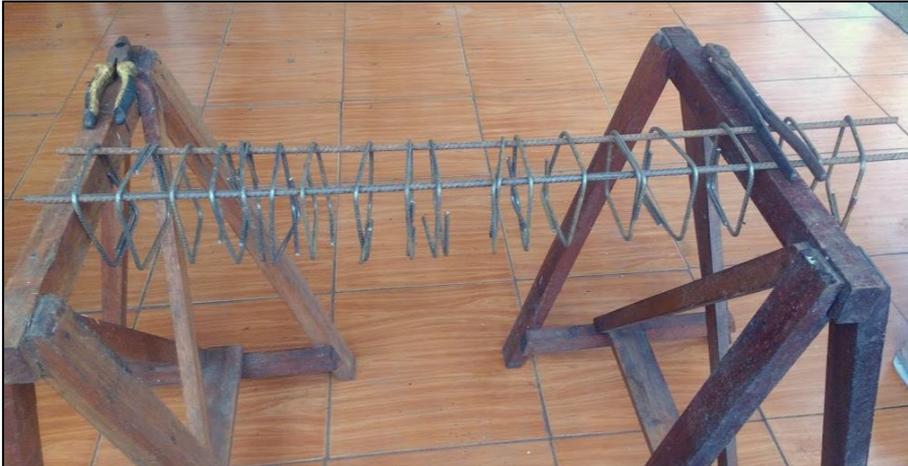
Figura 19 - Processo de montagem das armaduras

Com o auxílio de dois cavaletes, primeiramente foram fixados os estribos nas barras positivas, para após serem fixados os estribos nas barras negativas. Para a amarração entre estribos e barras foi utilizado um arrame recozido de 1,25 mm. Nas Figuras 19 e 20 é possível visualizar o processo de montagem da armadura e as armaduras finalizadas.

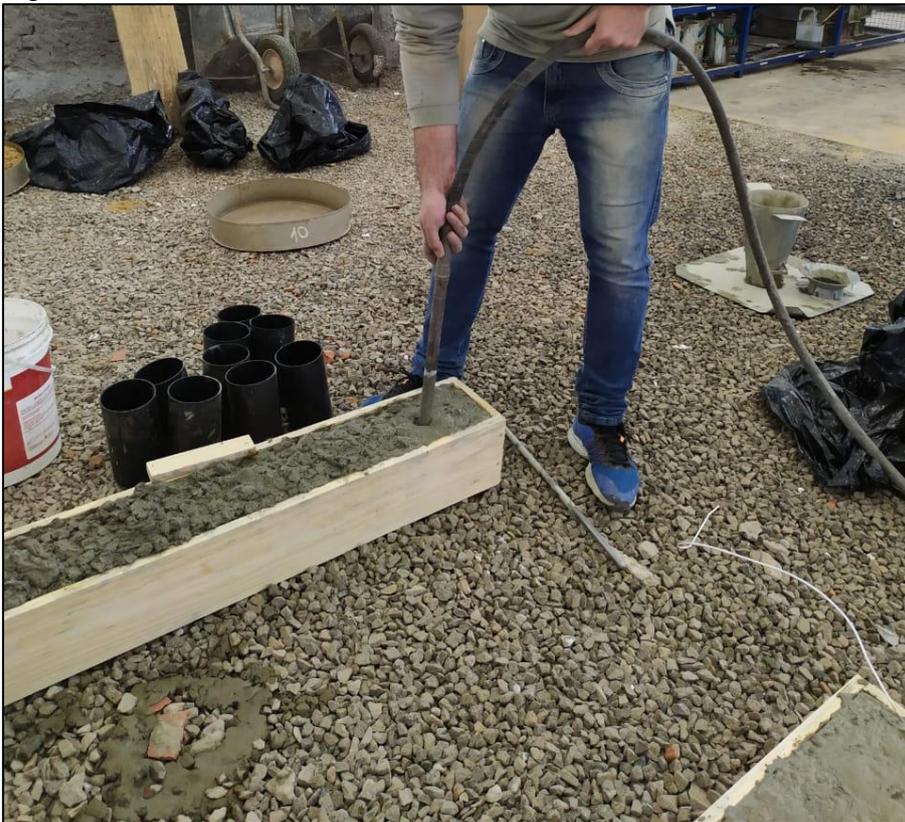
Figura 22 - Adensamento do concreto

Para cada concretagem foi realizado o ensaio de abatimento de tronco de cone (*slump test*), conforme NBR NM 67 (ABNT, 1998). Os corpos de prova foram moldados respeitando o prescrito pela NBR 5738 (ABNT, 2016). As vigas foram moldadas em etapa única e adensadas com o auxílio de um vibrador por imersão, conforme Figura 22.

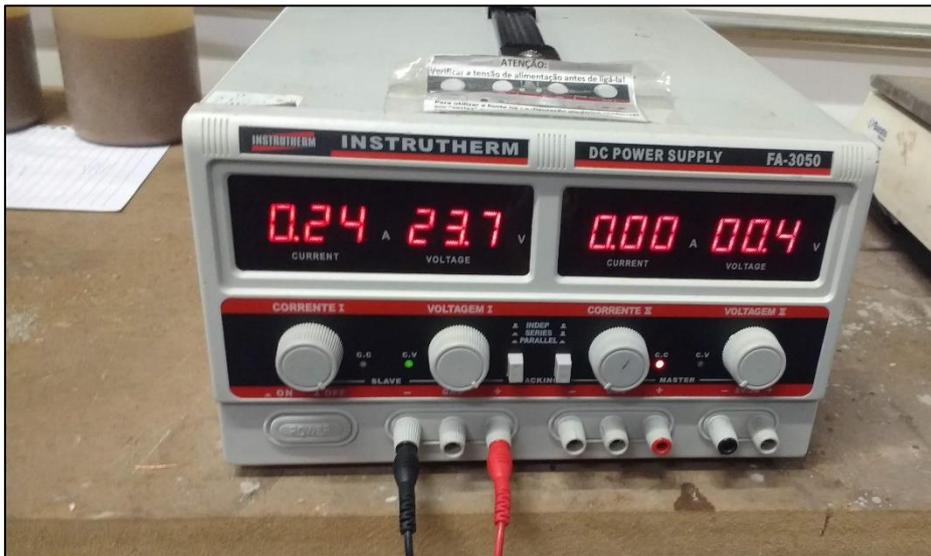
Figura 24 - Fonte de tensão utilizada no ensaio

Com a utilização de fios de cobre rígido de 2,5 mm e uma fonte de alimentação, com corrente constante pré-estabelecida de 240 mA (FIGURA 24), as vigas foram ligadas em série ao polo positivo da fonte, conforme demonstrado na Figura 25. Os fios foram ligados sobre as barras de aço durante o processo de montagem das armaduras, como pode ser visto na Figura 26. O polo negativo da fonte foi conectado a solução de cloretos com um novo fio de cobre.

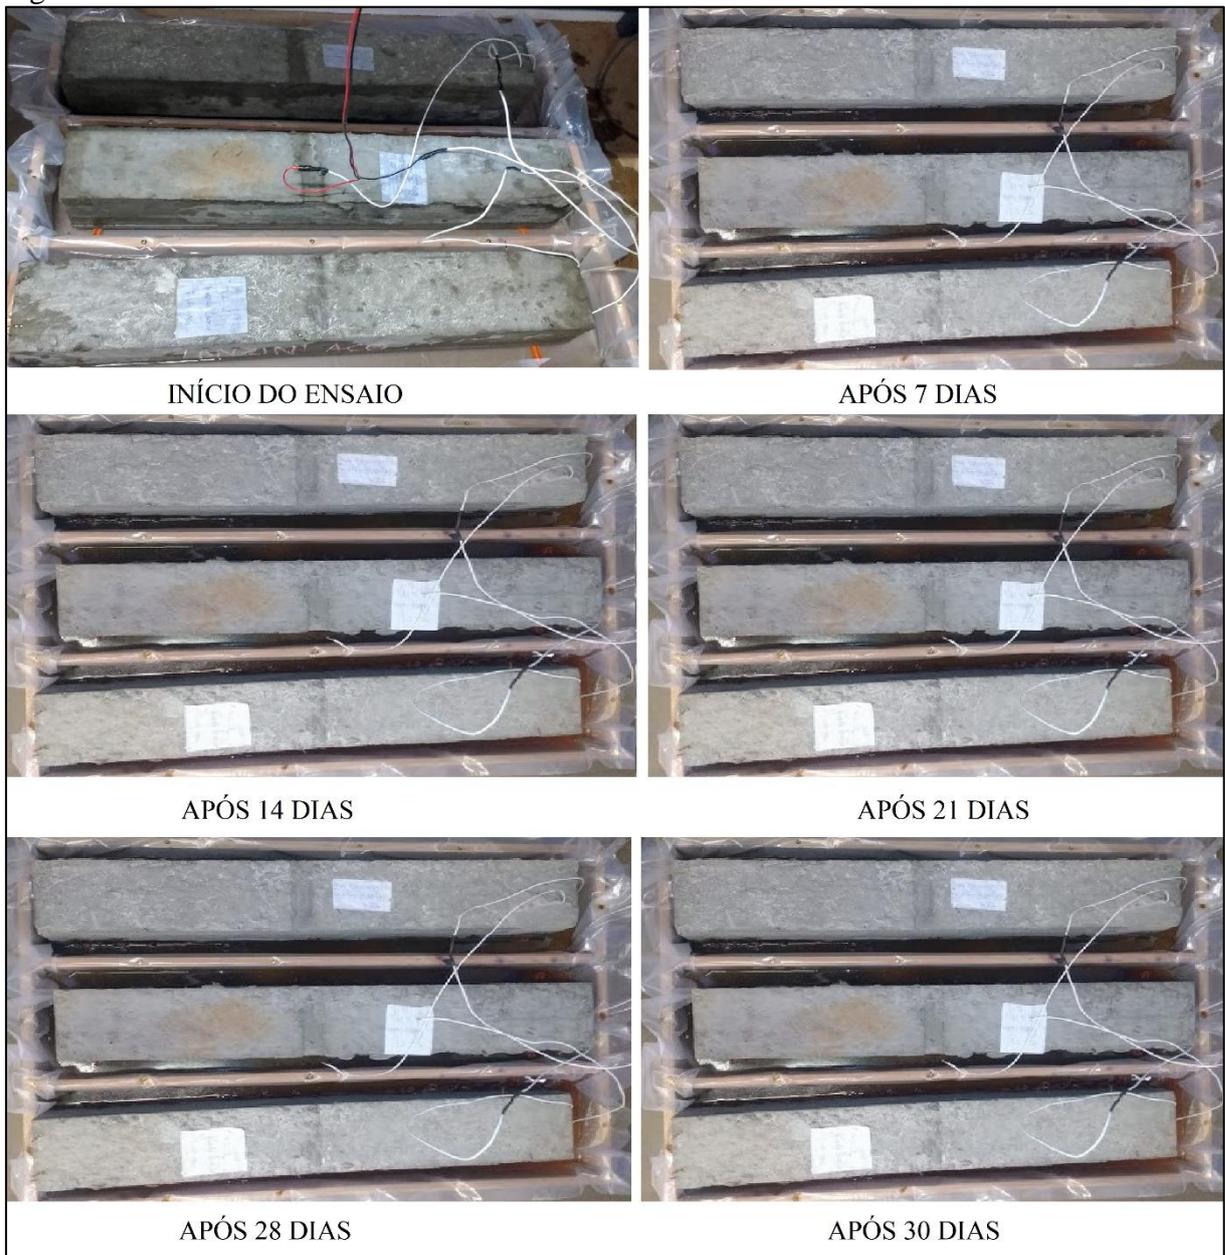
Figura 27 - Andamento do ensaio de CAIM

Após o início do ensaio, realizou-se um monitoramento semanal da corrosão das vigas, sendo possível desta forma realizar uma pré-avaliação da corrosão. Na figura 27 é possível verificar o andamento do ensaio a cada semana, com a água se tornando mais turva com o passar dos dias.

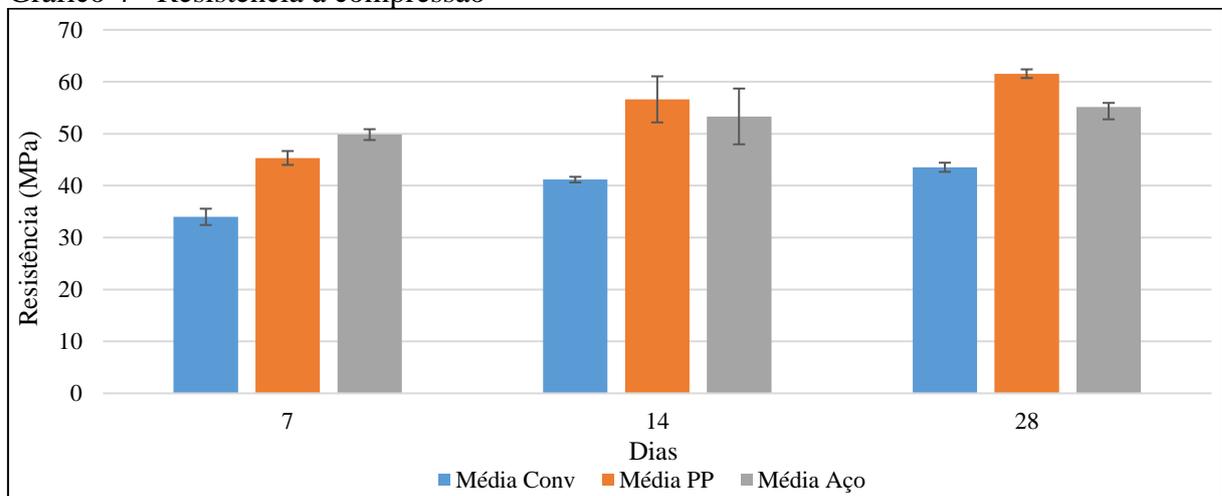
Gráfico 4 - Resistência à compressão

Através do gráfico é possível observar que aos 7 dias o concreto com fibra metálica apresentava uma maior resistência à compressão, 25% a mais que o concreto com fibra de polipropileno e 32% a mais que o concreto convencional. Já aos 14 dias o concreto com fibra de polipropileno obteve a maior resistência, com aproximadamente 6% mais elevada que o concreto com fibra de polipropileno e 28% a mais que o convencional.

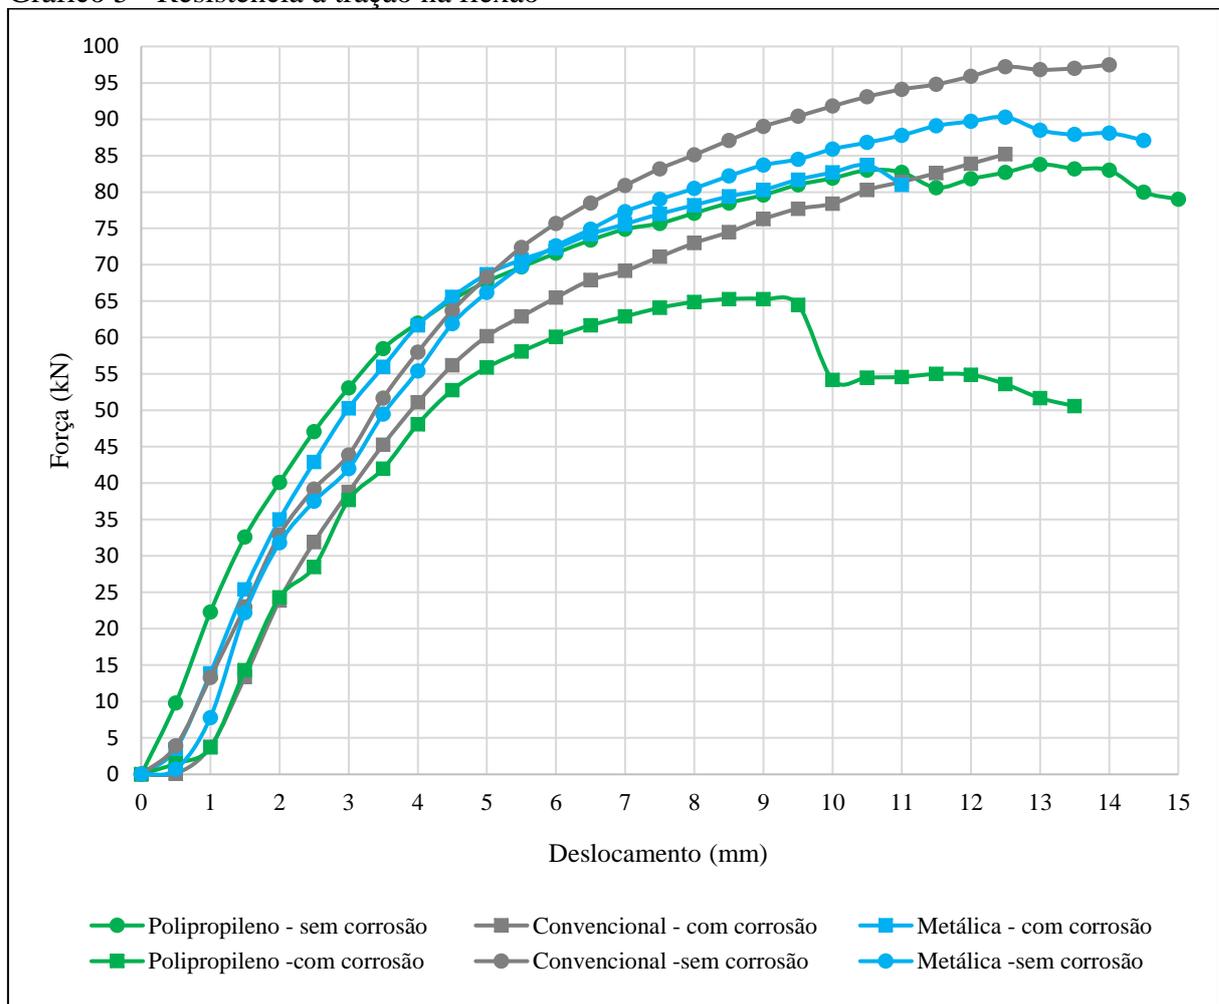
Gráfico 5 - Resistência à tração na flexão

Através do gráfico é possível verificar que todas as vigas submetidas a corrosão tiveram uma perda de resistência à tração, quando comparadas as estruturas não corroídas. Pode-se observar também que a viga que apresentou a maior resistência à tração foi a com concreto convencional, já a com pior resistência foi a reforçada com fibra de polipropileno submetida a

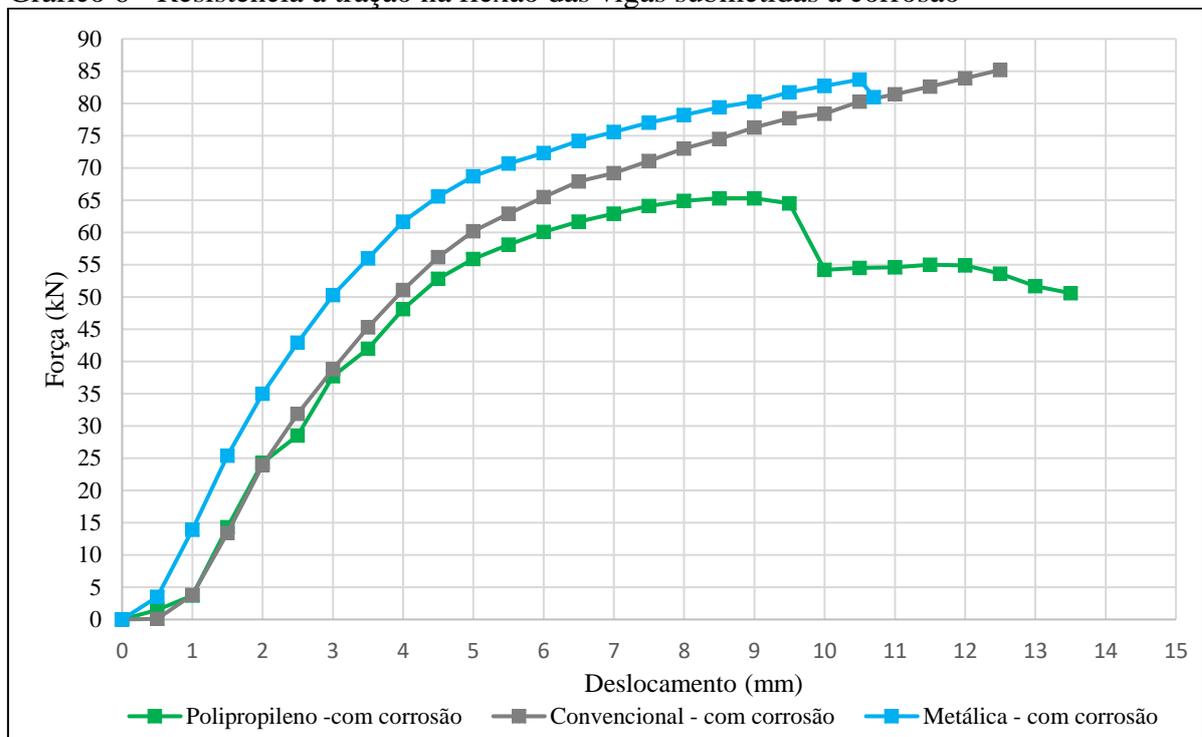
Gráfico 6 - Resistência à tração na flexão das vigas submetidas a corrosão

Ainda com a análise do gráfico, é possível perceber que enquanto o concreto convencional e o reforçado com fibras metálicas tiveram um ganho de resistência durante praticamente todo o ensaio, a viga com concreto reforçado com fibra de polipropileno apresentou uma perda de resistência com o deslocamento entre 9,5 e 10 mm.

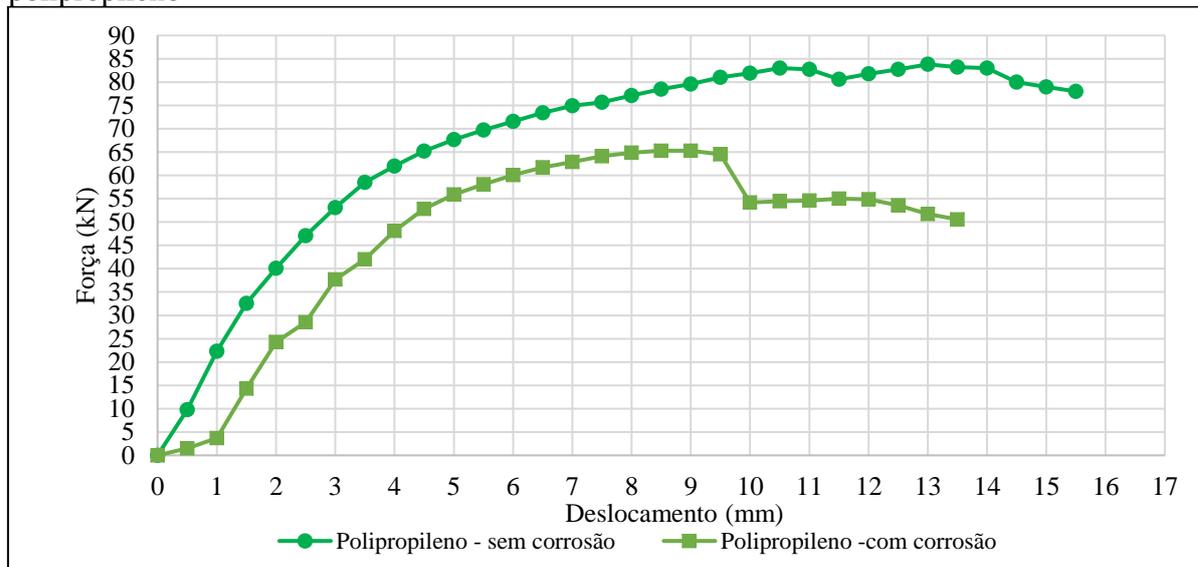
Gráfico 8 - Resistência à tração na flexão das vigas de concreto reforçado com fibras de polipropileno

Os comportamentos das estruturas com concreto reforçado com fibra de polipropileno, com e sem corrosão, são apresentados no Gráfico 8. Observa-se no gráfico que a estrutura corroída apresentou uma alteração em seu comportamento, tendo uma variação na curva de Força x Deslocamento, com o decréscimo de 10 kN após atingir um deslocamento de 9,5mm. Com relação a resistência máxima atingida, constatou-se uma redução de 24% na viga submetida ao ensaio de CAIM. No seu deslocamento final verificou-se uma redução de 13% após a corrosão.

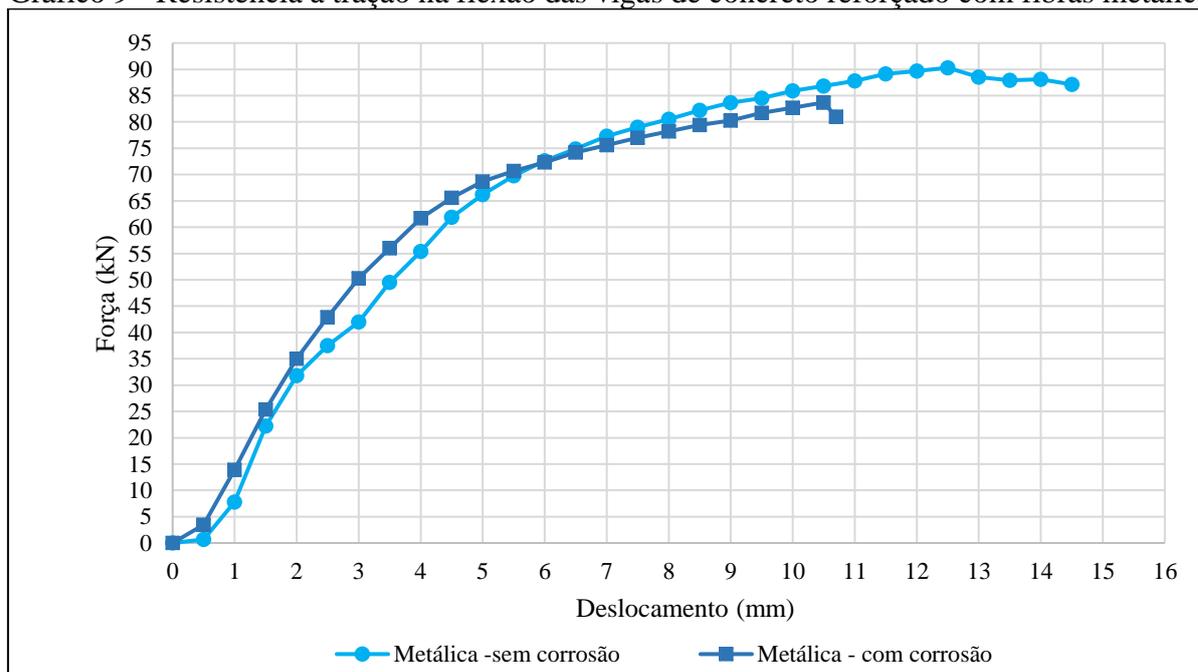
Gráfico 9 - Resistência à tração na flexão das vigas de concreto reforçado com fibras metálicas

No Gráfico 9 são apresentados os comportamentos das vigas com fibra metálica, com e sem corrosão. Através da curva Força x Deformação é possível visualizar que as estruturas apresentaram comportamentos muito semelhantes, com uma pequena perda de resistência à tração de cerca de 5%. Com relação ao deslocamento máximo, observou-se uma redução de 25% na estrutura submetida a corrosão.

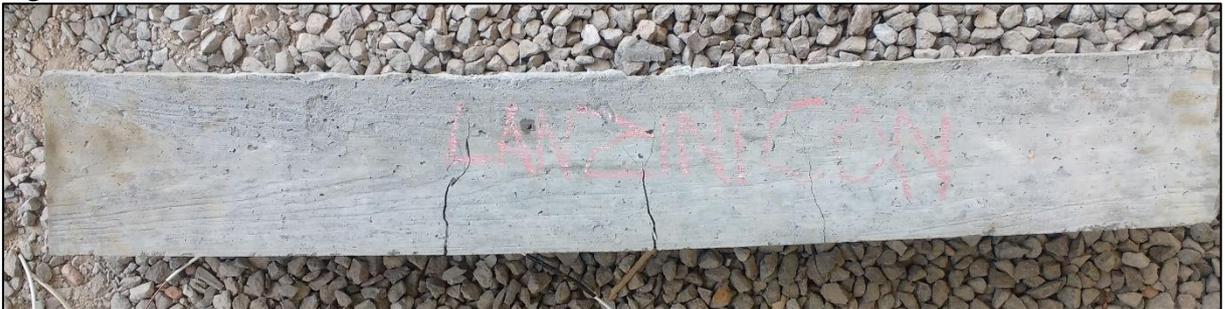
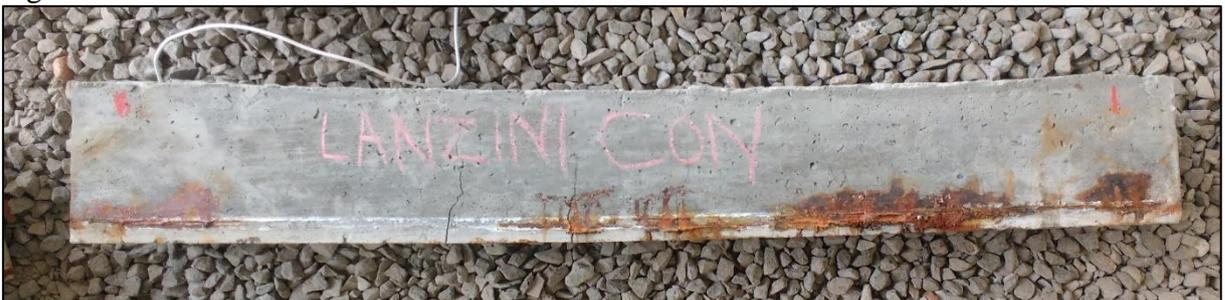
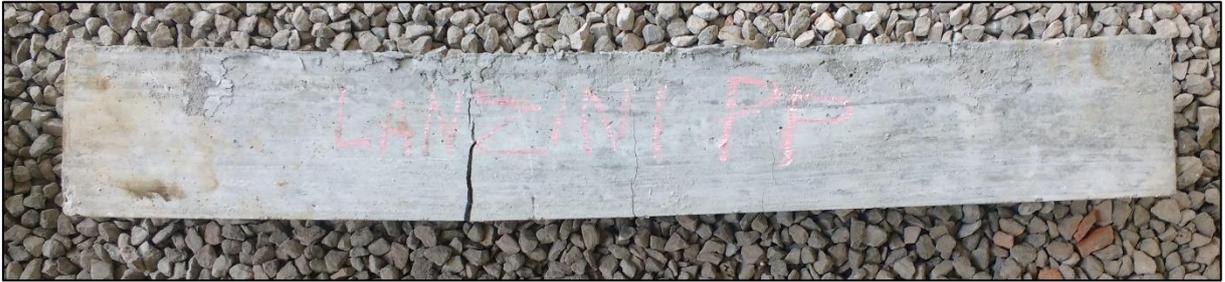
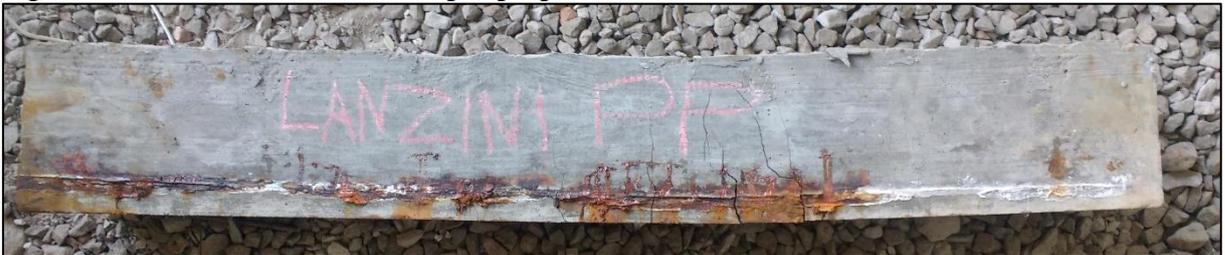
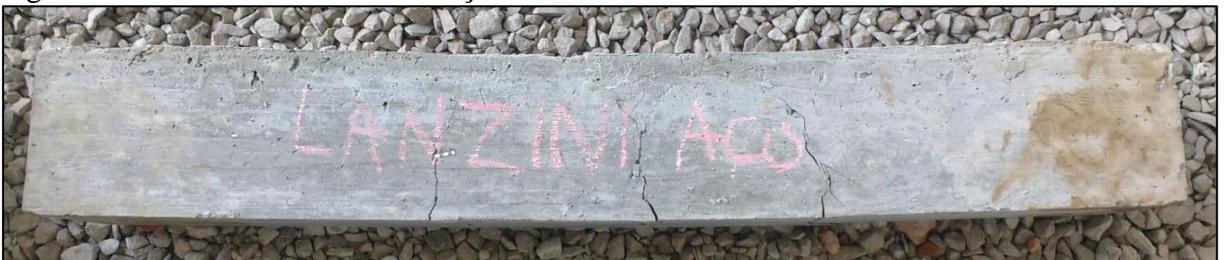
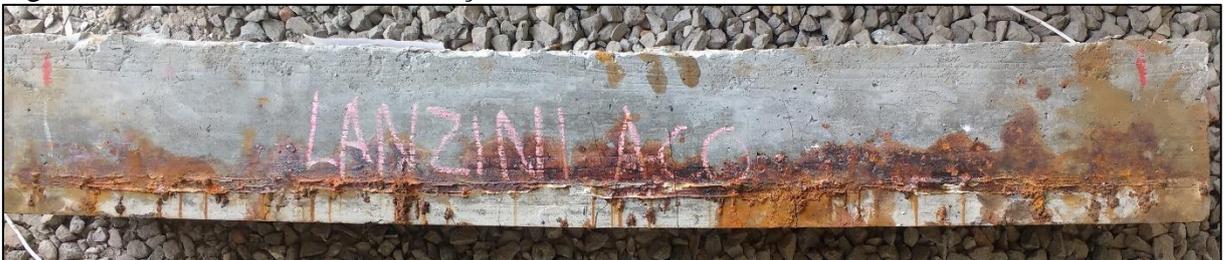
Após os ensaios de resistência à tração na flexão, realizou-se uma análise da fissuração das vigas. Nas figuras 33 a 38 são apresentadas as 6 vigas moldadas, após o ensaio de flexão. Pode-se visualizar que as fissuras surgiram em sua grande maioria como padrão no terço médio do vão, característica de rupturas oriundas da flexão e com direção perpendicular a armadura longitudinal.

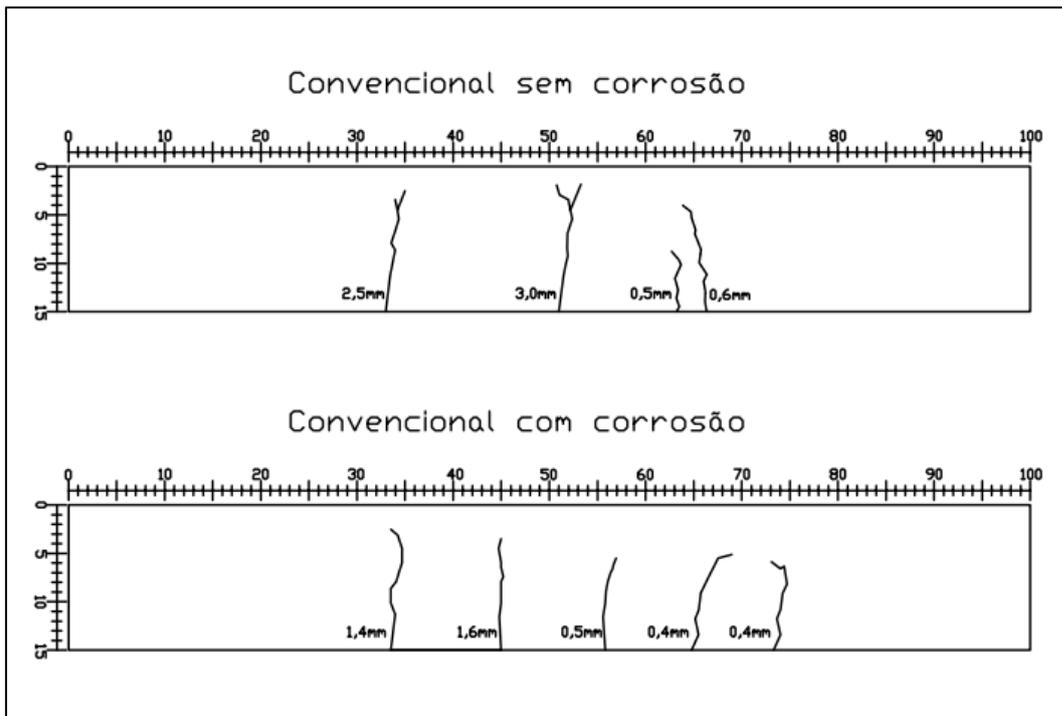
Figura 39 - Mapeamento de fissuras - concreto convencional

Com a utilização de um fissurômetro e de uma régua, foi realizado o levantamento das espessuras e da localização das fissuras. Com estas informações foi realizado o mapeamento das fissuras. Os resultados são expostos nas Figuras 39 a 41.

De forma geral, pode-se constatar que após o ensaio de corrosão, em todos os concretos as fissuras permaneceram com localização semelhantes as estruturas não corroídas. Também foi possível verificar em todos os casos um aumento do número de fissuras, mas com menores espessuras. Realizando um comparativo entre os diferentes tipos de concretos corroídos, pode-se perceber um maior número de fissuras nos concretos reforçados com fibras, ocorrendo com maiores espessuras no concreto com fibra de polipropileno.

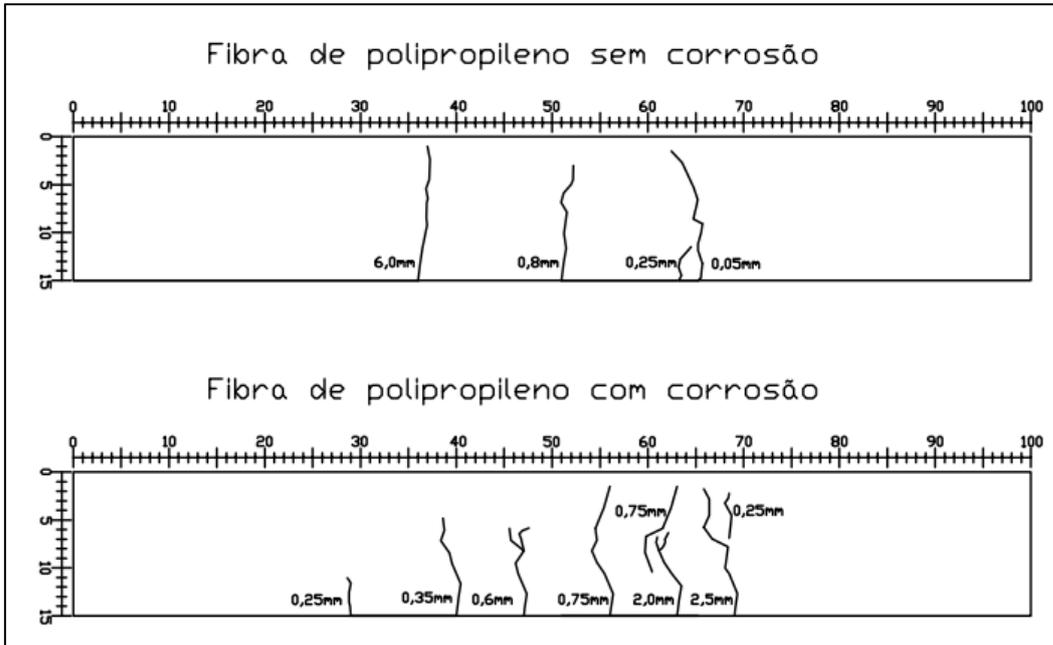
Figura 40 - Mapeamento de fissuras - concreto com fibra de polipropileno

Na Figura 40 pode ser visto o mapeamento da fissuração do concreto reforçado com fibras de polipropileno, sem e com corrosão. Desta forma percebe-se que as fissuras se mantiveram no terço médio do vão, com as mesmas características. É possível ainda perceber que após o ensaio de CAIM a estrutura apresentou uma maior abertura de fissuras, com espessuras variadas.

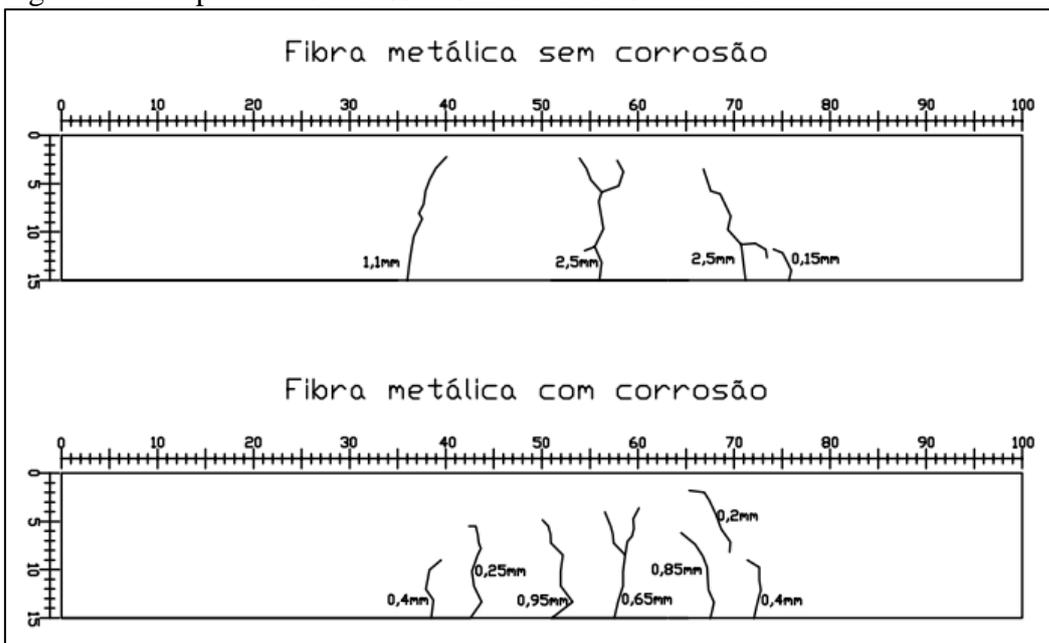
Figura 41 - Mapeamento de fissuras - concreto com fibra metálica

Através da Figura 41, é possível ver o comportamento do concreto com fibras metálicas. Após o ensaio de corrosão ocorreu um aumento da fissuração e uma redução de suas espessuras. Na figura ainda pode-se observar que a localização das fissuras continuou de forma semelhante em ambas as estruturas.

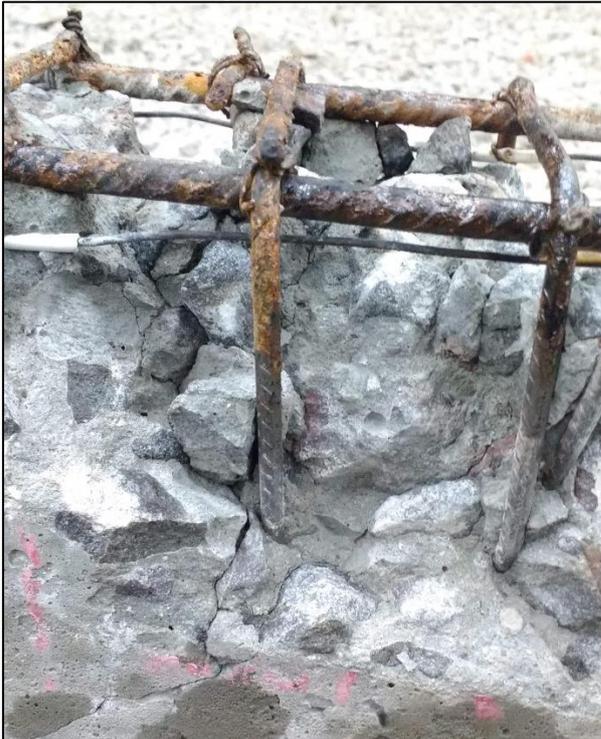
Figura 45 - Avanço da corrosão - Concreto convencional

Além da perda de seção, foi realizado uma análise do avanço da corrosão nos estribos. Nas Figuras 45 a 47 podem ser vistas as armaduras das três vigas submetidas ao ensaio de CAIM.

Constatou-se um avanço médio no estribo de 3,12 cm no concreto convencional, 4,05 cm no concreto com fibra de polipropileno e de 2,96 cm no concreto convencional. Assim como na perda de seção, a adição de fibra metálica ao concreto foi a que apresentou melhores resultados, o que justifica a menor perda de resistência à tração.
