**AVALIAÇÃO DA SEGURANÇA VIÁRIA EM UM TRECHO DA
RODOVIA RSC-287 ENTRE VENÂNCIO AIRES E SANTA CRUZ DO
SUL - RS**

Monografia apresentada na disciplina de Trabalho de Conclusão II, do curso de Engenharia Civil, da Universidade do Vale do Taquari - UNIVATES, como parte da exigência para obtenção do título de Bacharel em Engenharia Civil.

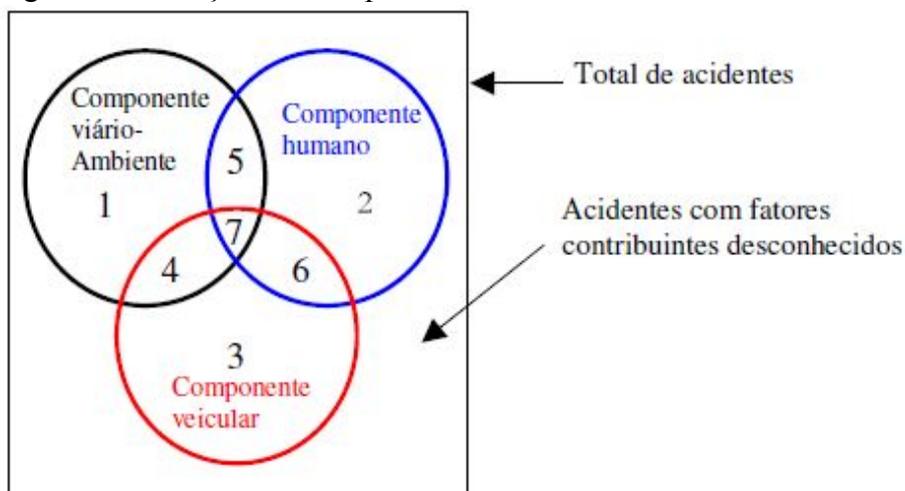
Figura 1 - Interações de componentes de acidentes

A Figura 1 apresenta o conjunto de componentes e suas possíveis interações causadoras de acidentes.

Na Figura 1, os itens 4, 5 e 6 demonstram a interação entre 2 componentes, já o item 7 representa a interação dos 3 segmentos, visto que dificilmente ocorrem acidentes com apenas um componente (itens 1, 2 e 3). Ainda, existem os acidentes que não são incluídos em nenhum dos 3 componentes (NODARI, 2003).

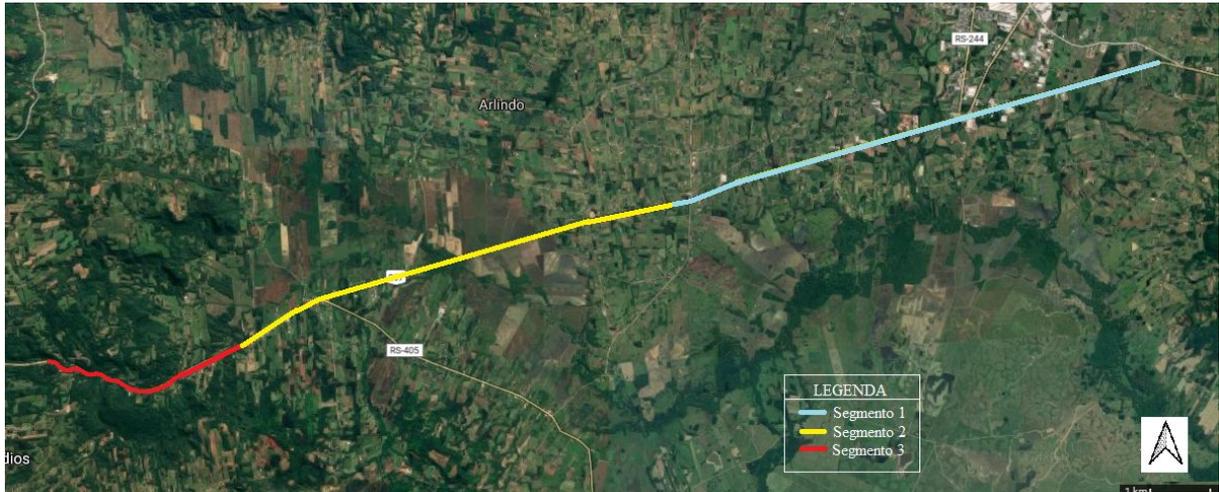
Figura 4 - Divisão de Segmentos

A Figura 4 demonstra a divisão de segmentos. Pela imagem é possível perceber a sinuosidade da via, decorrente da topografia dos trechos.

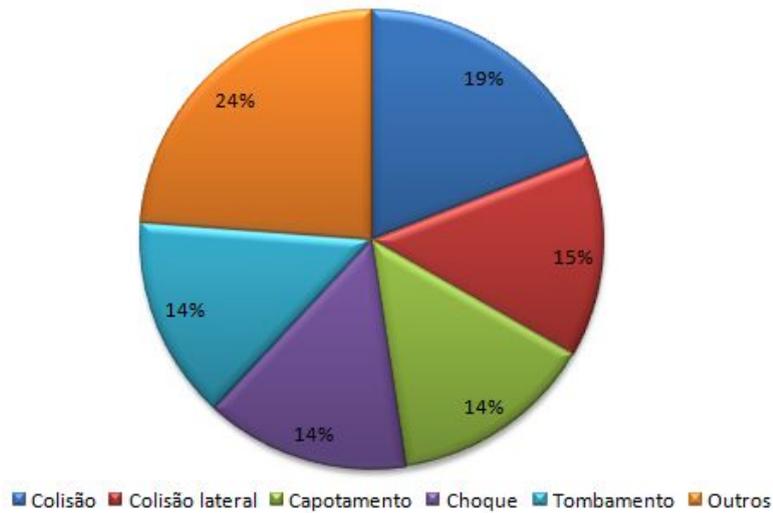
Figura 5 - Percentual de acidentes por tipo no quilômetro 96

A figura 5 apresenta o percentual de acidentes por tipo no quilômetro 96.

Pode-se relacionar os quilômetros 96 e 97 observando a quantidade de acidentes do tipo capotamento e tombamento em função dos taludes laterais à via. Ainda, o tipo de acidente choque também corresponde à boa parte da quantidade de acidentes nestes

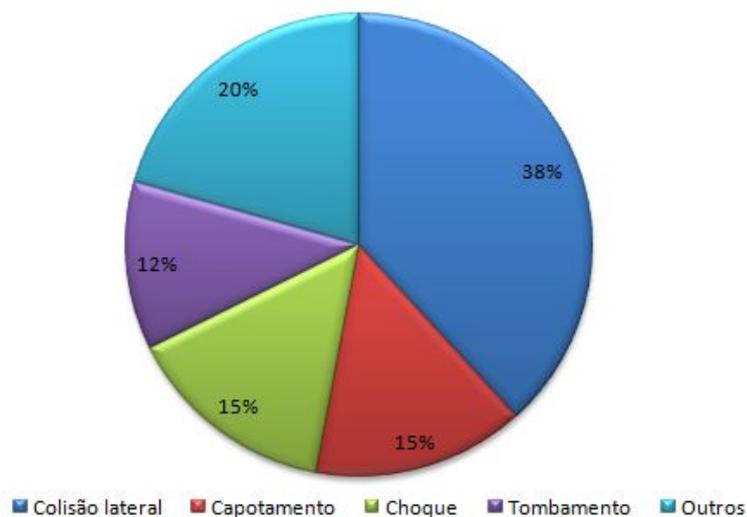
Figura 6 - Percentual de acidentes por tipo no quilômetro 97

Ainda, o percentual por tipo de acidente no quilômetro 97 é apresentado na figura 6.

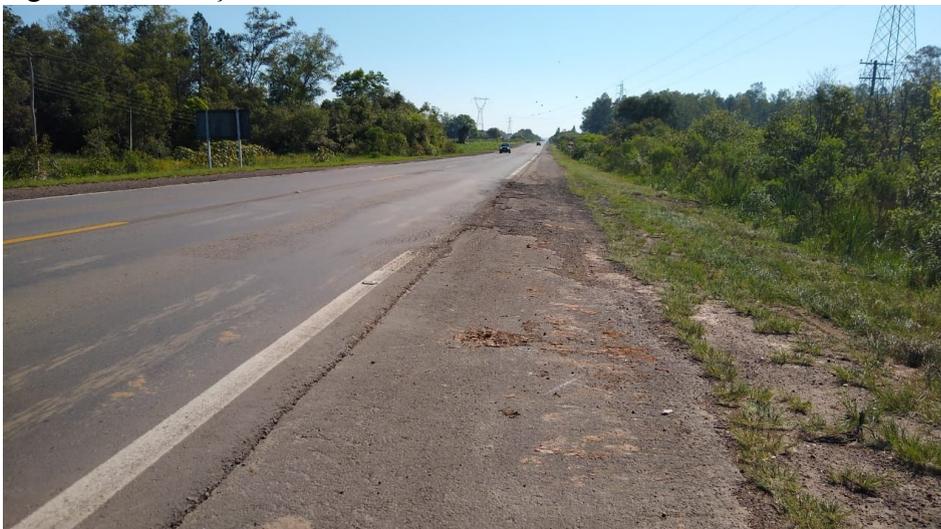
Figura 7 - Condição das linhas demarcatórias

Entre os quilômetros 75 e 77, as deficiências na superfície asfáltica são mais frequentes quando comparadas ao restante do trecho analisado, isso se deve a menor quantidade de reparos realizadas, como pode ser visto nas Figuras 7 e Figura 8. Apesar de que Ogden (1996) indica que buracos não se destacam como um fator relevante em vista a segurança viária, Cetra (2003) informa que buracos ou imperfeições na via fazem com que o motorista realize manobras bruscas para desviá-los, podendo assim causar acidentes, ainda, quando os veículos atingem diretamente as imperfeições do revestimento, pode ocasionar arruinação de componentes do veículo.

Ainda entre os quilômetros 75 ao início do 78, pode-se observar a falta de manutenção geral das vias, como a insuficiência de tinta nas linhas demarcatórias, além de placas de sinalização não muito visíveis quanto a cor e brilho, como pode ser observado na Figura 9. Segundo o Contran (2004) as placas de sinalização sempre devem estar na posição correta, limpas e legíveis, e ainda, sem que seja impossibilitada de ser visualizada em função da vegetação lateral à via.

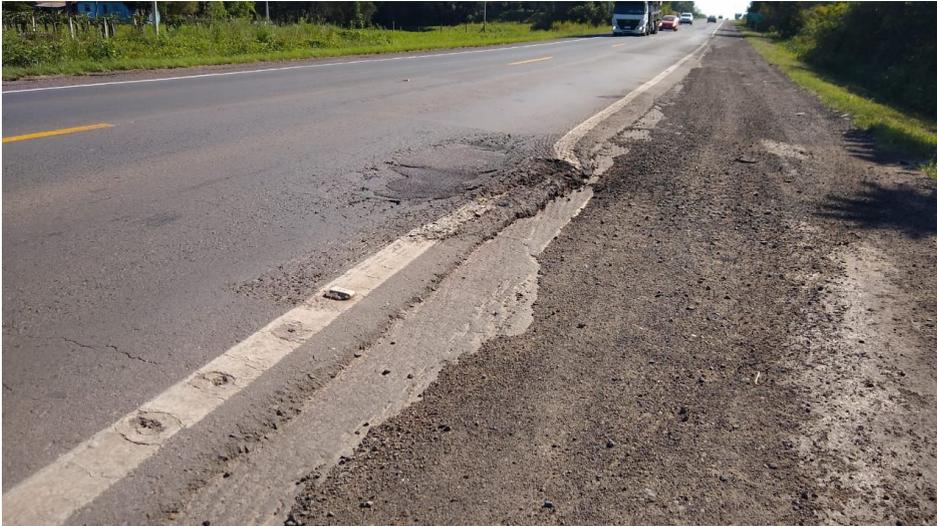
Figura 8 - Irregularidades no revestimento

A patologia visualizada na Figura 8 é classificada como escorregamento, esta, que também pode ser encontrada em vários quilômetros, é a patologia mais comum no trecho. Conforme DNIT (2005), as possíveis causas são a ligação inadequada entre o revestimento e a camada de apoio, baixa camada de inércia devido à reduzida espessura, compactação deficiente das misturas asfálticas ou da camada superior de base, ou ainda, devido à fluência plástica do revestimento enquanto à elevadas temperaturas. Portanto, para correção, é necessário a retirada do revestimento para realizar a observação da camada de base, podendo ser necessário realizar a melhor compactação desta, após, colocar novamente um revestimento asfáltico de boa qualidade.

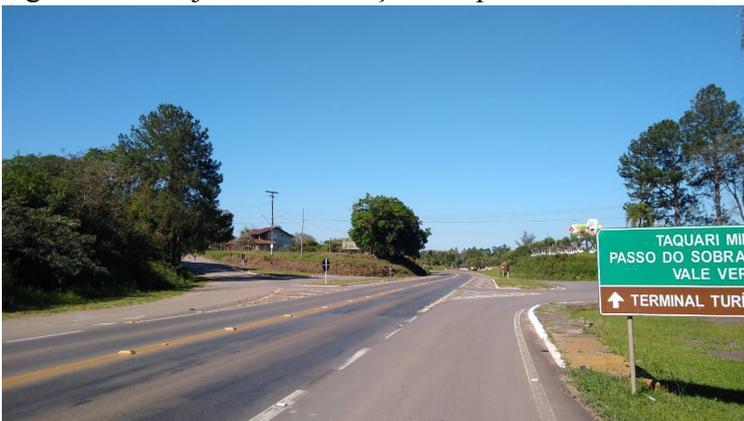
Figura 10 - Projeto de interseção no quilômetro 84

Pontos em que há interseções de acessos a grandes indústrias ou à localidades rurais, como nos quilômetros 78, 81, 86, 90 e 94, podem ser realizados projetos para implantação de cruzamentos controlados seguindo o Manual de Projeto de Interseções (DNIT, 2005). Neste trecho, no quilômetro 84, há um projeto de interseção desenvolvido para acesso à localidades e outras cidades via estrada não pavimentada, conforme a Figura 10. Segundo Fardin (2020) no edital de concessão serão implementadas novas rotatórias com melhorias nos quilômetros 78 e 92.

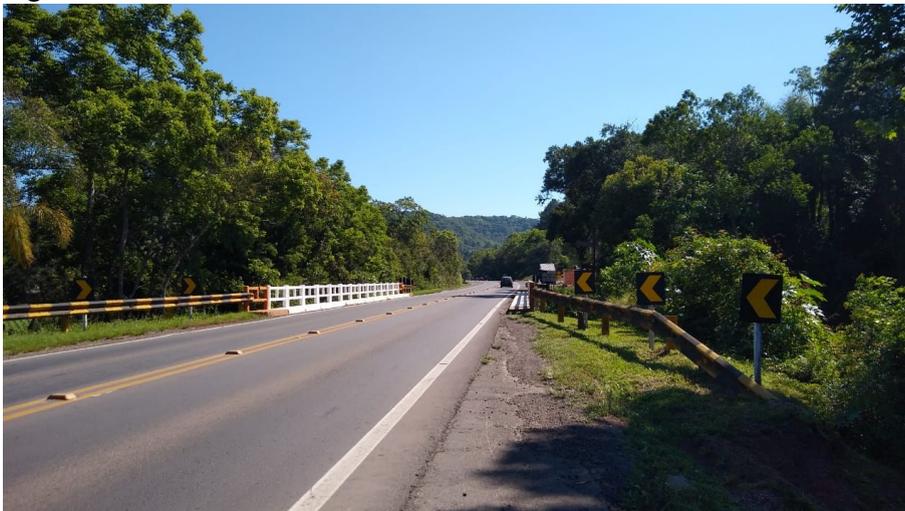
Figura 11 - Pontes

Ainda, seguindo o conceito *Forgiving Roads*, que refere-se a aumentar a segurança viária realizando a remoção de objetos laterais à via que possam causar colisões, as pontes existentes nos quilômetros 88, 89, 94 e 95 poderiam conter um projeto com maior largura, que compreendesse inclusive a pista de acostamento, dessa forma, as defensas metálicas ficariam mais afastadas da faixa de tráfego, diminuindo a probabilidade de choques. Uma das pontes, localizadas no quilômetro 94, pode ser vista na Figura 11.

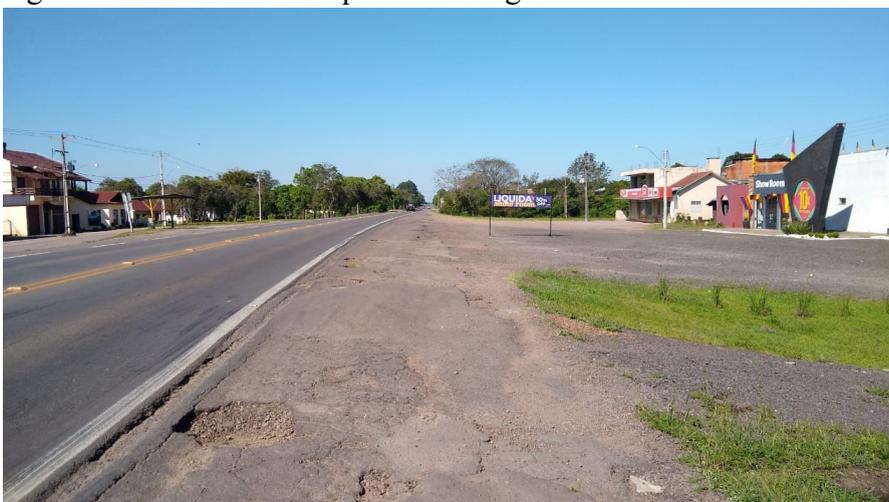
Figura 12 - Acessos inadequados no Segmento 2

Entre os quilômetros 90 e 95, a frequência de acessos a comércio e propriedades rurais é muito alta, sendo este o pior condicionante em relação a segurança viária nestes quilômetros, na Figura 12 pode ser observado um destes acessos, localizado no quilômetro 92.

O controle de acesso à uma via com grande importância e fluxo é fundamental. Comércio lindeiro e acessos às propriedades são frequentes na maioria dos segmentos do trecho analisado, sendo mais constantes no Segmento 2. O controle destes poderia ser realizado com vias vicinais ao longo do eixo horizontal da rodovia, dessa forma, reduziria o número de acessos inadequados consideravelmente. Ainda, além da possibilidade de acidentes, a mobilidade e trafegabilidade do trecho é comprometida em função destes acessos. A seção usuários vulneráveis também é afetada negativamente em função do comércio e residências lindeiras à rodovia, para isso, a inserção de passarelas pode ser uma medida efetiva. Conforme Fardin (2020), uma das melhorias previstas para futura concessão e duplicação da via será a instalação de duas passarelas nos quilômetros 90 e 94.

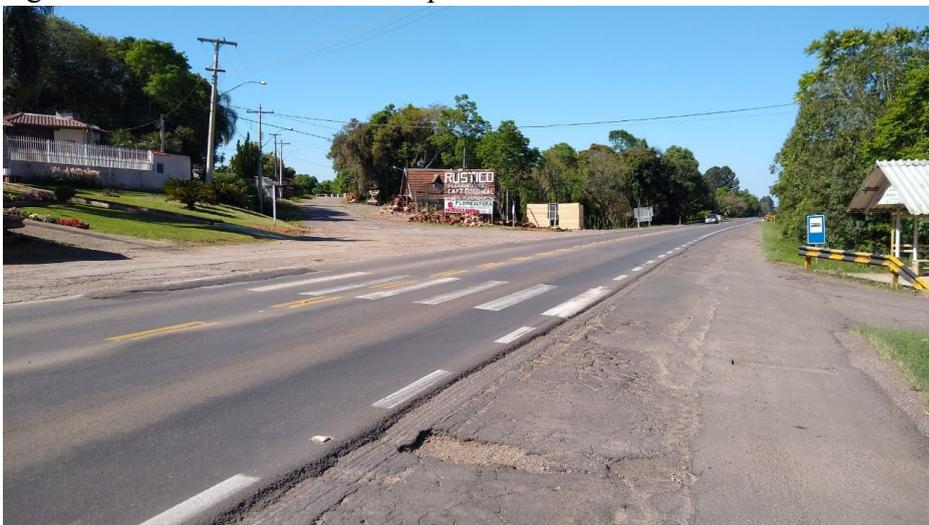
Figura 13 - Faixa de travessia de pedestres

O quilômetro 95 apresenta uma faixa de travessia de pedestres inserida em função da existência de uma escola nas proximidades, porém, tem visibilidade levemente comprometida, que pode ser vista na Figura 13. Esta travessia, realizando-se novamente a pintura, melhorando a visibilidade, promoverá a redução de velocidade dos veículos, visto que a faixa de pedestres será visualizada pelos motoristas de uma maior distância.

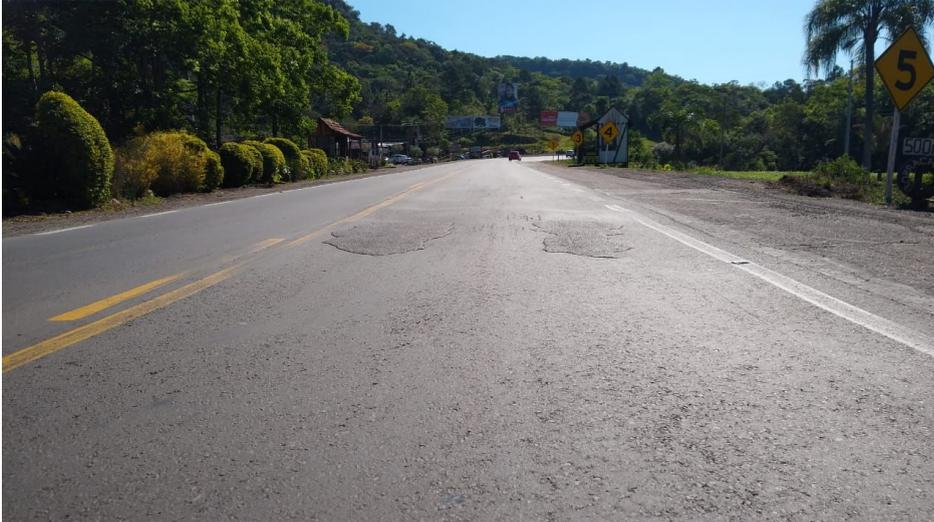
Figura 14 - Ondulações na pista

No quilômetro 96, há a presença de afundamentos e ondulações no eixo das pistas, conforme a Figura 14. Este defeito pode comprometer a estabilidade de veículos, principalmente veículos leves, já que quando o veículo passa sobre, é, de certa forma,

arremessado em sentido vertical, erguendo a suspensão do veículo, podendo em casos excepcionais, até descolar as rodas da superfície do pavimento.

Conforme DNIT (2005) a causa provável de afundamentos e ondulações é o enfraquecimento de uma ou mais camadas devido a infiltração de água ou também a instabilidade da mistura betuminosa na camada de revestimento. Pode-se visualizar na imagem que no local já foram inseridas camadas de remendo, porém, não surtiram resultados para correção da patologia. Este problema pode ser corrigido retirando-se a camada de revestimento asfáltico e revisando a base e sub-base da via, entendendo que estas devem ser constituídas de materiais adequados para o local, realizando a devida compactação do mesmo. Após, pode-se realizar novamente a inserção da mistura asfáltica com materiais de boa qualidade.

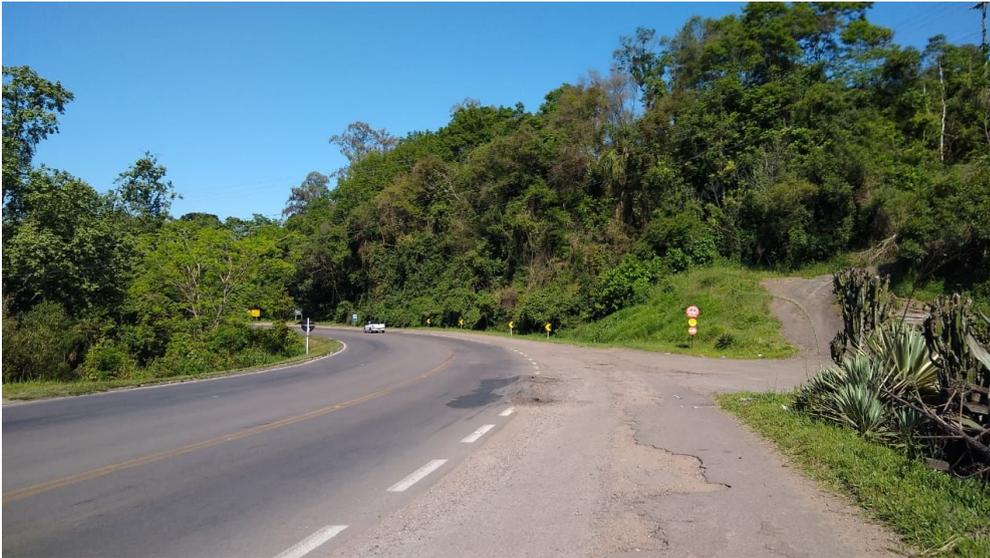
Figura 15 - Inexistência de sinalização vertical

Ainda no quilômetro 97, pode-se realizar o acréscimo de placas de sinalização viária indicando a proximidade de curvas, dando maior ênfase e apontando mais claramente o perigo à frente, visto que, conforme a Figura 15, não apresenta a devida sinalização. Ainda nesta mesma curva, idealizada na Figura 15, em caso de saída de pista do veículo, colidirá diretamente com formações vegetais, assim como em algumas outras curvas nos quilômetros 95, 96. Notou-se também, que no sentido crescente da via, entre os quilômetros 95 e 97, em 8 curvas existentes, apenas 4 possuem as corretas sinalizações verticais indicando curva a frente.

Na curva apresentada na Figura 15, há a presença de escorregamento de ligante asfáltico, que ocasionou uma patologia no pavimento, a qual pode acarretar no descontrole do veículo, que pode sair da pista e colidir com as formações vegetais.

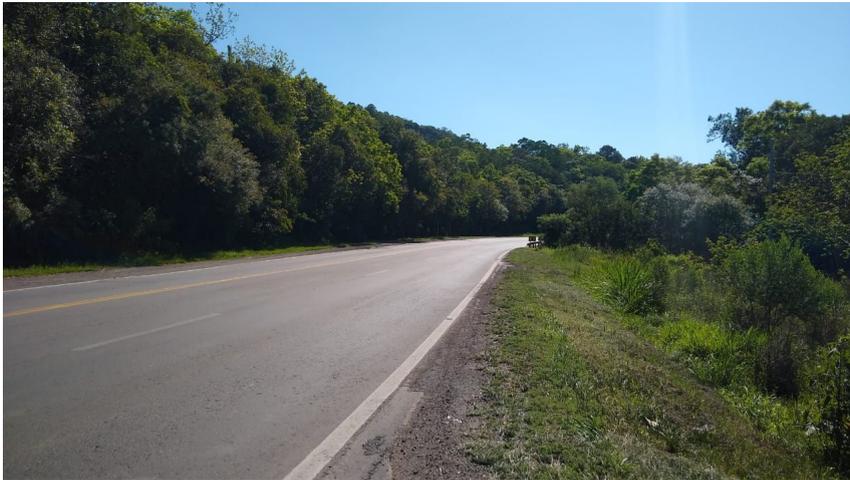
Figura 16 - Inexistência de acostamento em faixas adicionais

A falta de acostamento (Figura 16) nos pontos em que há pista adicional em função das rampas afeta a segurança viária. Apesar das duas pistas, a não existência de acostamento pode causar insegurança aos motoristas, fazendo com que a tranquilidade necessária ao dirigir seja comprometida.

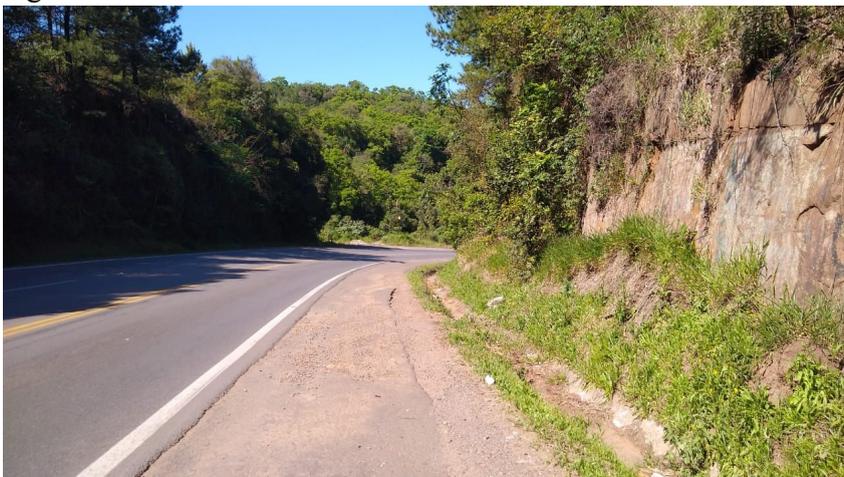
Figura 17 - Deficiência na visibilidade em curvas

Questões de visibilidade são comprometidas em algumas curvas no Segmento 3. Na Figura 17, pode-se observar uma formação rochosa implicando na deficiência da visibilidade da sinuosidade horizontal da via. Ainda, em pontos específicos como no quilômetro 85, notou-se a falta de manutenção e limpeza de árvores que provocam a dificuldade de visualização da sinalização vertical, representada na Figura 18. A remoção das formações vegetais e formações rochosas seriam as opções para correção dos problemas de visibilidade.
