CENTRO UNIVERSITÁRIO UNIVATES
CENTRO DE CIÊNCIAS EXATAS E TECNOLÓGICAS
CURSO DE ENGENHARIA CIVIL

**COBRIMENTO DE ARMADURA EM ESTRUTURAS DE CONCRETO
ARMADO: ANÁLISE COMPARATIVA ENTRE OS VALORES
PROJETADOS E EXECUTADOS NAS OBRAS DO VALE DO
TAQUARI.**

Lajeado, Junho de 2014

Monografia apresentada na disciplina de Trabalho de Conclusão II, do Curso de Engenharia Civil, Centro Universitário Univates, como parte de exigência para obtenção do título de Bacharel em Engenharia Civil.

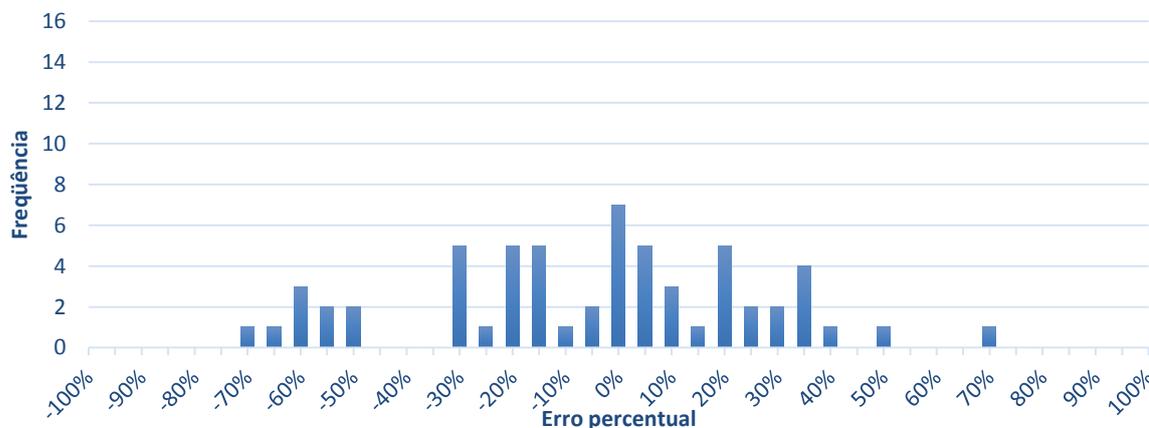
Gráfico 1 – Histograma geral dos cobrimentos antes da concretagem da Obra A.

No gráfico 1, para medições antes da concretagem, é apresentado o histograma com a distribuição das frequências dos erros percentuais. Verifica-se que 53,3% das medições são maiores ou iguais que o valor projetado (representado por erro percentual nulo de 0,0%), e conseqüentemente tem-se 46,7% a menor. Os valores acima do projetado apresentam erro percentual positivo, e as espessuras abaixo do projetado erro percentual negativo.

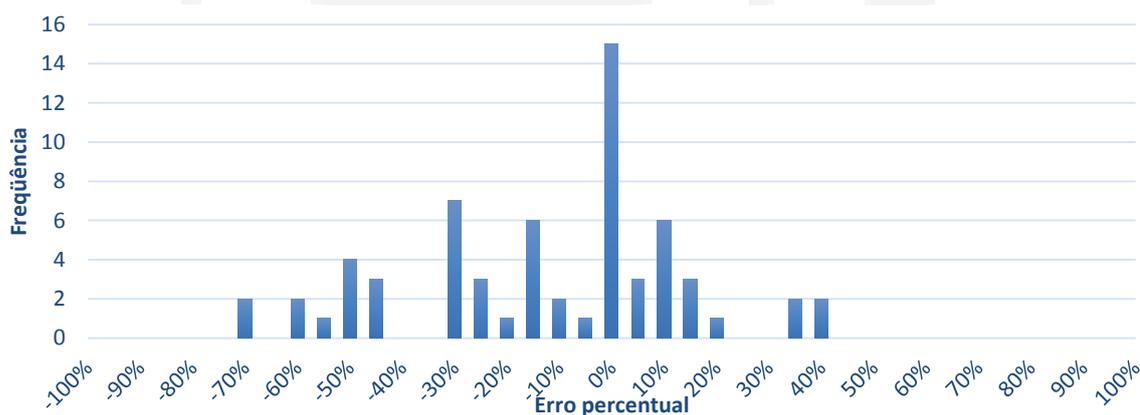
Gráfico 2 – Histograma geral dos cobrimentos após a concretagem da obra A.

Histograma do Gráfico 2, mostra que após a concretagem 53,3% das medições apresentaram espessura de cobrimento da armadura abaixo da especificada em projeto. Destaca-se a frequência de 15 medições sem erro percentual, igual ao valor projetado. Conforme indicado na Tabela 1, o desvio padrão das amostras diminuiu, resultando em uma menor amplitude dos valores de erros percentuais no histograma abaixo.

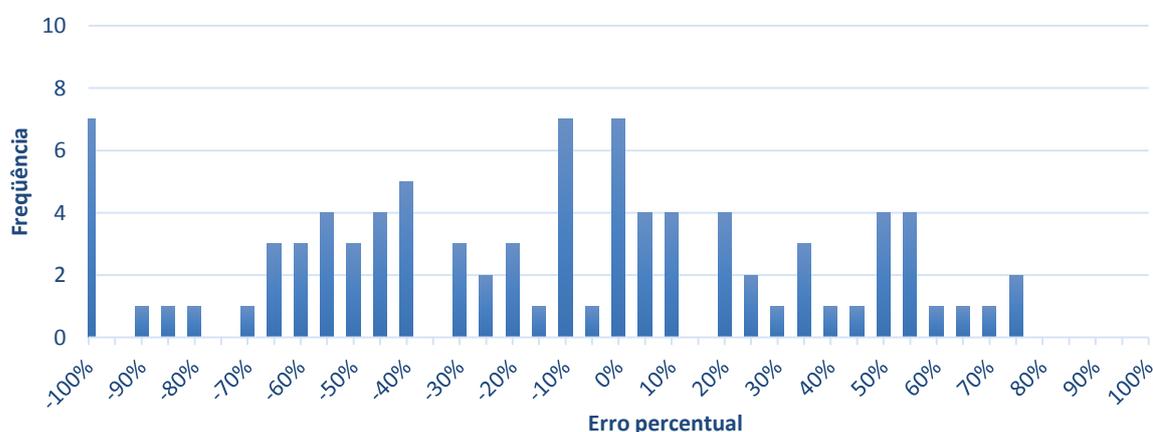
Gráfico 3 – Histograma geral dos cobrimentos antes da concretagem na Obra B1.

No histograma da Obra B1, para medições antes da concretagem (Gráfico 3), observou-se que 55,5% das amostras ficaram abaixo do estipulado em projeto. Destaca-se a elevada frequência de espessura de cobrimento com variação de 100,0% negativo de erro percentual, que representa a armadura encostada na forma, com espessura de cobrimento igual a 0,0 milímetros. Também é notória a dispersão dos erros percentuais, que variam de 100,0% negativo a 80,0% positivo, caracterizando o baixo controle da montagem das formas nessa obra.

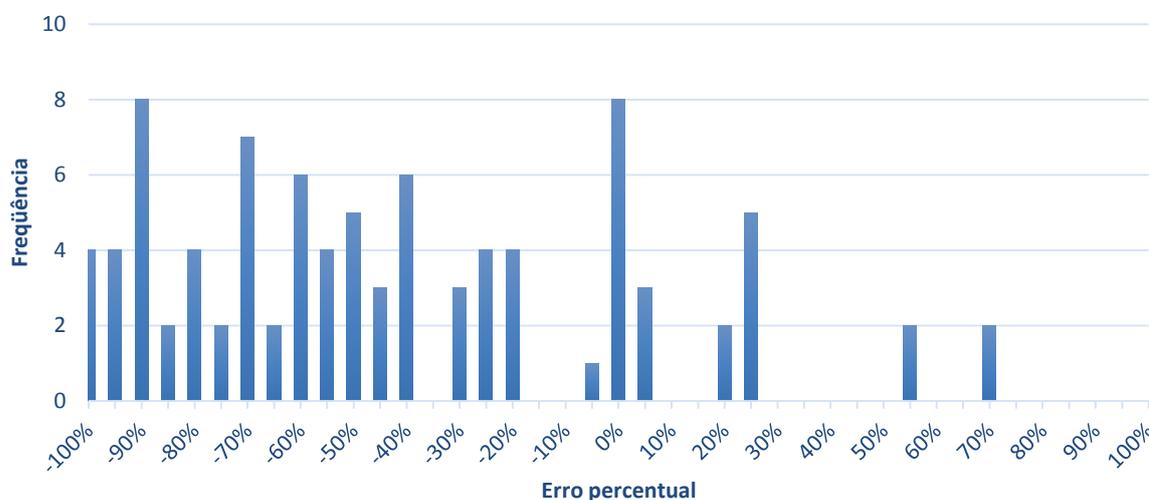
Gráfico 4 – Histograma geral dos cobrimentos após a concretagem da Obra B1.

No Gráfico 4, para medições após a concretagem, é apresentado o histograma com a distribuição das frequências dos erros percentuais de cobrimento. Percebe-se que 76,7% das medições ficaram abaixo dos valores especificados em projeto, ou seja, 21,1% de medições a mais que anteriormente, e 24,3% são iguais ou maiores que o projetado. Nesta obra foram observados 4 pontos com armadura exposta, sem qualquer cobrimento, indicado no gráfico com erro percentual de 100,0% negativo. Dado relevante, é a quantidade de amostras com espessura inferiores à 40,0% de erro percentual, sendo esse um erro considerável, superior à 1,00 cm.

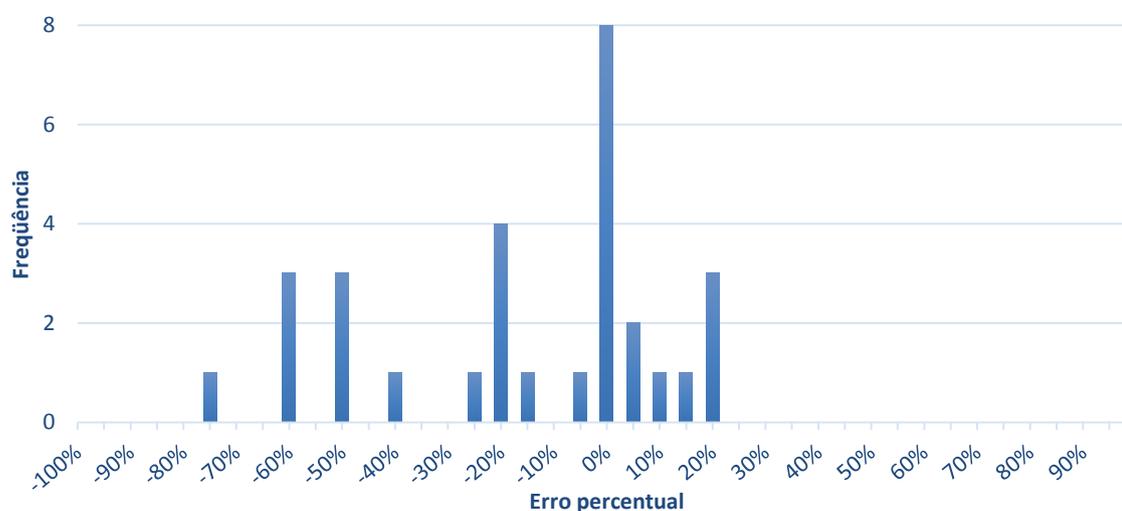
Gráfico 5 – Histograma dos cobrimentos antes da concretagem na obra B2

No Gráfico 5, o histograma dos cobrimentos antes da concretagem para a Obra B2, verificou-se que 50,0% das medições possuem valor de espessura abaixo do cobrimento estipulado em projeto.

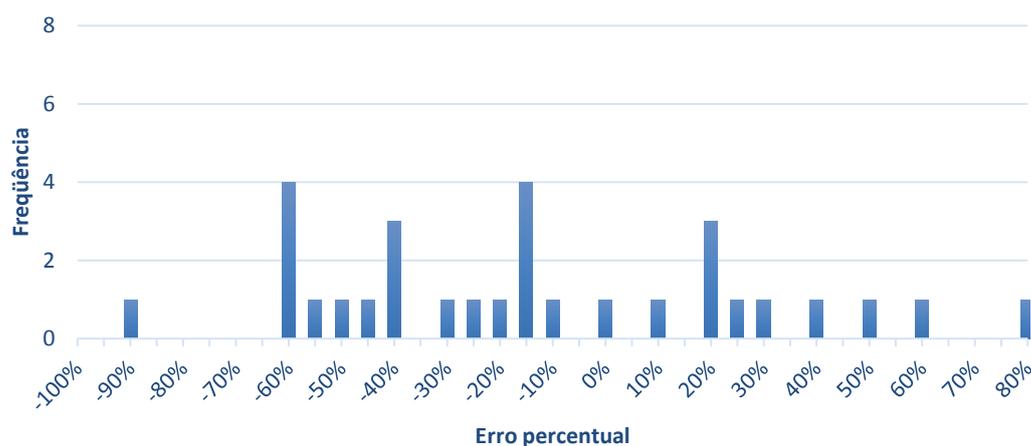
Gráfico 6 – Histograma geral dos cobrimentos após a concretagem da Obra B2.

No Gráfico 6, é exposto a distribuição das frequências dos erros percentuais, para as medições realizadas após a concretagem. Observa-se a dispersão dos resultados, sendo que de 30 amostras foram encontrados 20 erros percentuais distintos. Nota-se no histograma que 63,3% das medições ficaram abaixo do valor projetado.

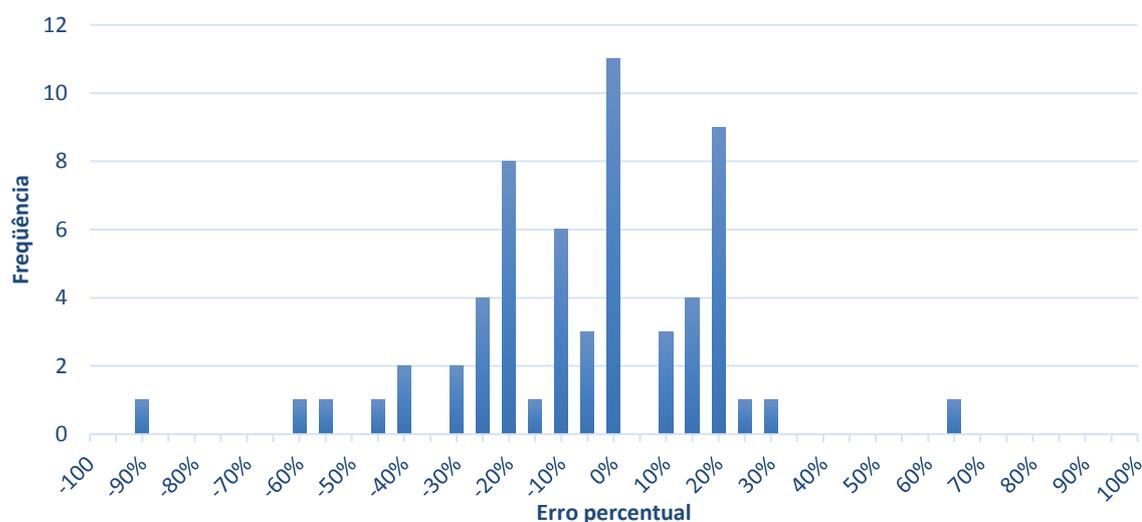
Gráfico 7 – Histograma geral dos cobrimentos antes da concretagem da Obra C1.

O histograma do Gráfico 7, para medições antes da concretagem, mostra que a maior frequência de erros ocorre na amplitude de 20,0% negativo a 20,0% positivo de erro percentual, que corresponde à a um cobrimento de 5 milímetros para mais ou para menos do estipulado em projeto, enquadrando-se dentro do cobrimento nominal aceitável pela NBR 6118 (2014). Também, observa-se que 50,0% das medições estão com valor abaixo da espessura exigida em projeto.

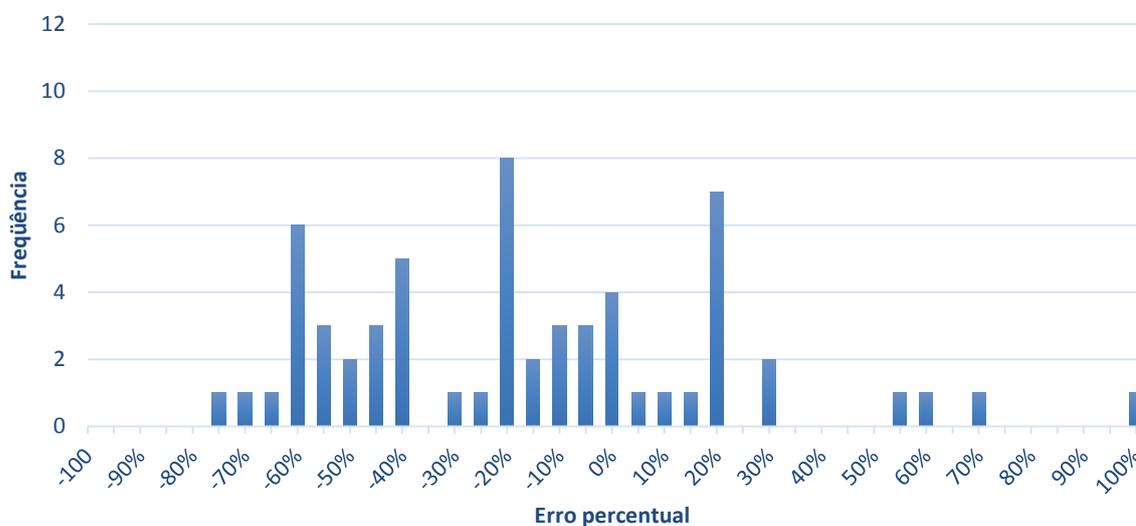
Gráfico 8 – Histograma geral dos cobrimentos após a concretagem na Obra C1.

No gráfico 8, para as medições após a concretagem da obra C1, é apresentado o histograma com a distribuição da frequência dos erros percentuais. Observa-se que 67,0% das medições estão abaixo da espessura estipulada em projeto, ocorrendo aumento de 17,0% das frequências abaixo da espessura projetada, essa diferença é atribuída ao maior erro identificado nas vigas. Sendo que a maioria dos erros percentuais encontra-se no gráfico na amplitude de 60% negativo a 10% positivo, onde antes se localizavam entre 20% negativo e 20% positivo.

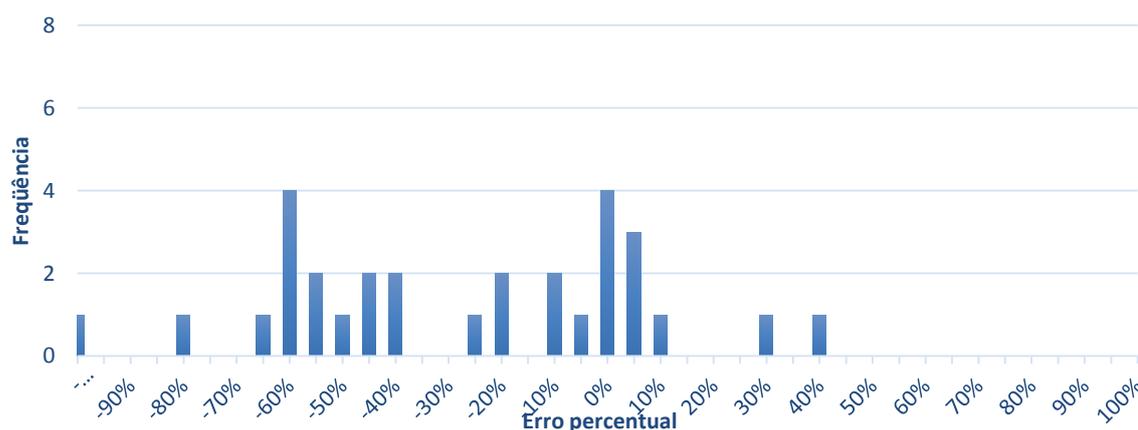
Gráfico 9 – Histograma geral dos cobrimentos antes da concretagem na Obra C2.

No Gráfico 9, o histograma de frequências dos erros percentuais antes da concretagem, observa-se que 66,7% das medições estão abaixo do estipulado em projeto. Sendo 46,7% das medições com erro percentual menor que 40,00% negativo, isso equivale a um erro de espessura igual ou maior que 1,0 cm.

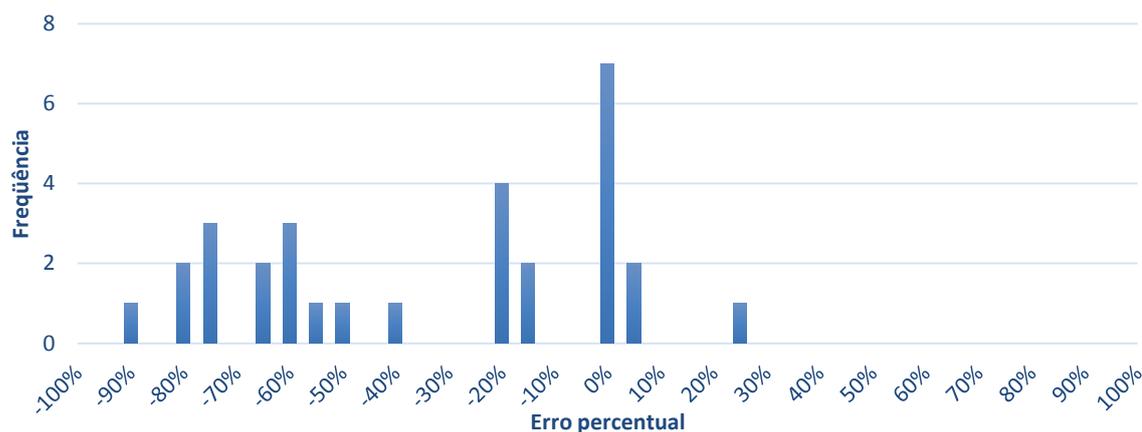
Gráfico 10 – Histograma geral dos cobrimentos após a concretagem da obra C2.

No gráfico 10, observa-se no histograma geral das medições após a concretagem, que se manteve a frequência de 66,7% das amostras abaixo do estipulado em projeto, porém houve variações nas frequências em relação aos erros percentuais.

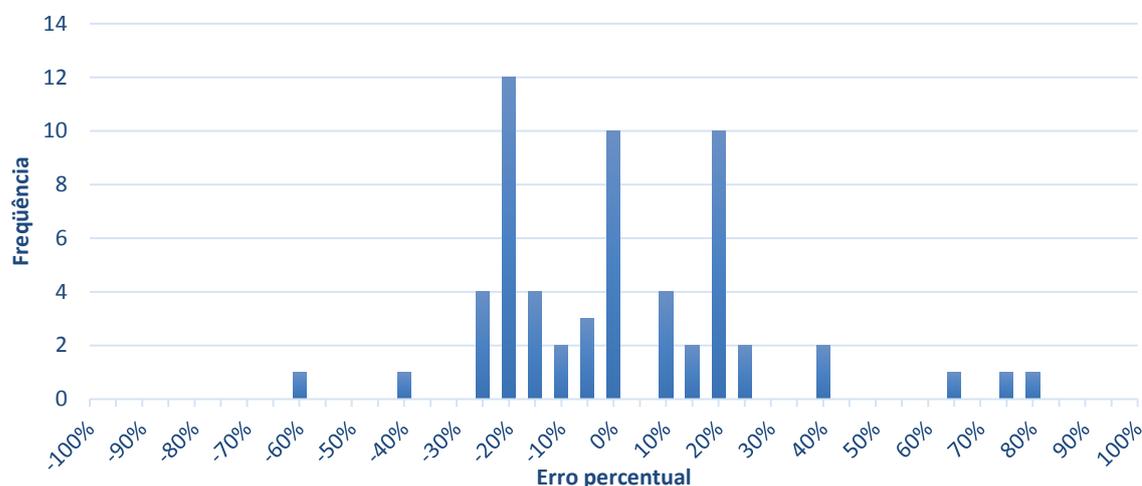
Gráfico 11 – Histograma geral dos cobrimentos antes da concretagem na Obra C3

menos de 20,0% negativo, uma vez que esse valor se enquadra dentro da espessura nominal aceitável, com redução de 0,5 cm, conforme NBR 6118 (2014).

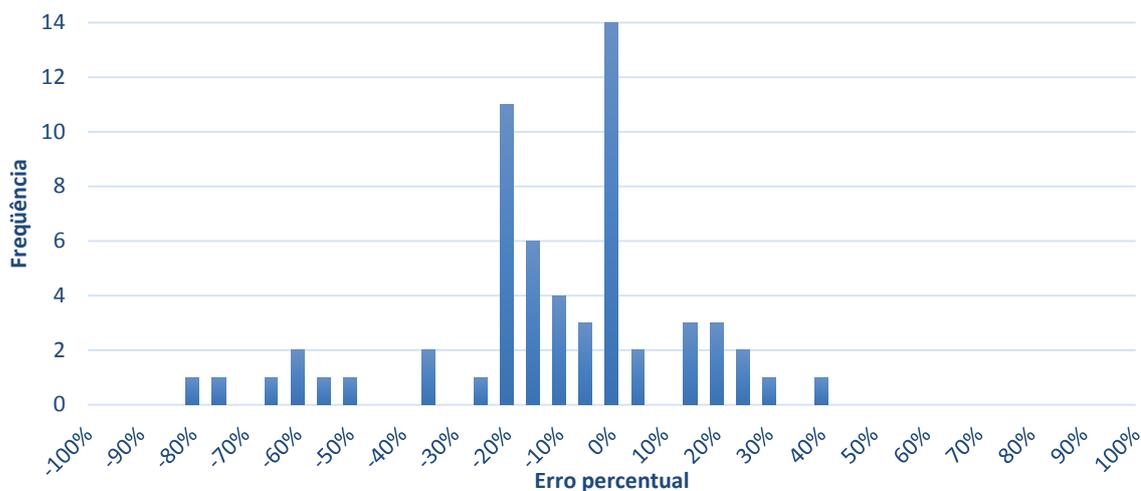
Gráfico 12 – Histograma geral dos cobrimentos após a concretagem da Obra C3.

No Gráfico 12, observa-se no histograma geral das medições após a concretagem, que 66,7% das amostras ficaram abaixo do estipulado em projeto. Constata-se que entre os valores positivos a média da espessura de cobrimento diminuiu, caracterizando uma considerável redução na média geral.

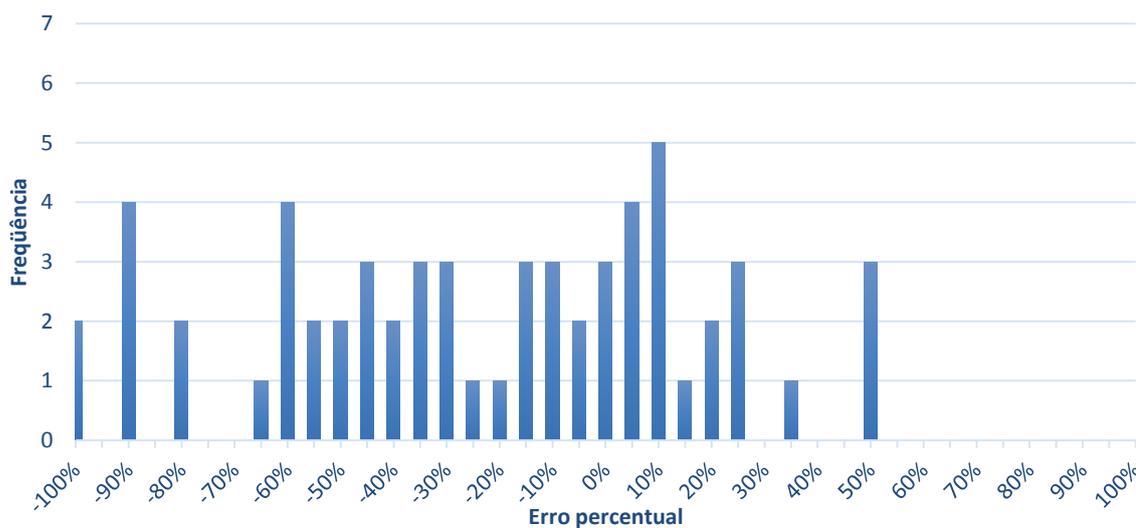
Gráfico 13 – Histograma geral dos cobrimentos antes da concretagem na Obra D.

No Gráfico 13, verifica-se no histograma geral das medições antes da concretagem que 63,3% das medições ficaram abaixo do valor estipulado em projeto. Destaca-se a quantidade de amostras para 100% negativo de erro percentual, que representa a armadura em contato com a fôrma; e a grande dispersão dos erros percentuais, conforme indicado na Tabela 11, através do valor de desvio padrão.

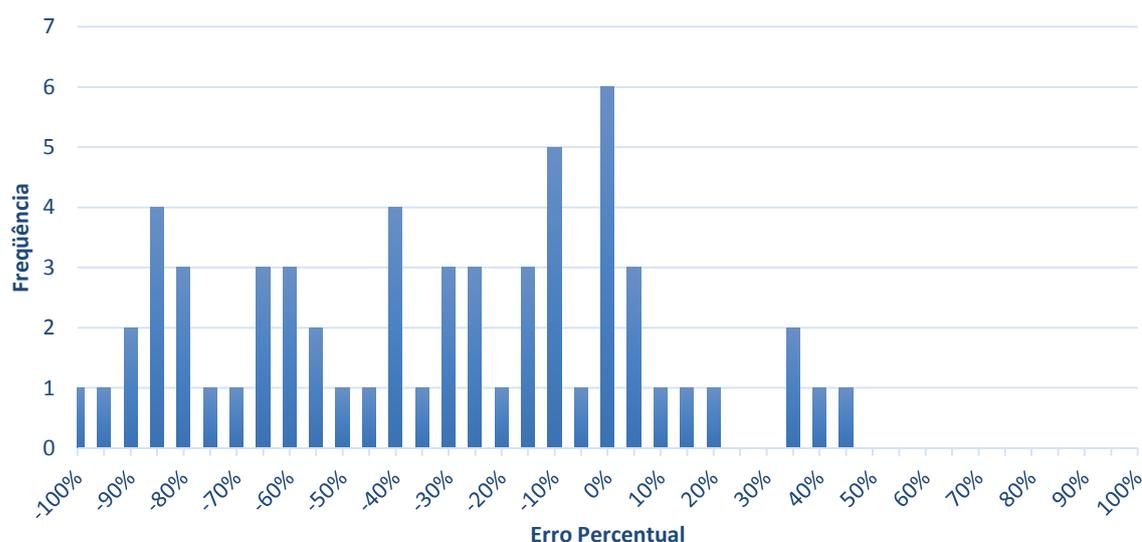
Gráfico 14 – Histograma geral dos cobrimentos após a concretagem da Obra D.

projeto. Destaca-se a variabilidade de erros percentuais encontrados e uma amostra com armadura exposta, representada no gráfico pelo erro percentual de 100% negativo. Além disso, 45,00% das ocorrências apresentam erro percentual menor que 40,00% negativo, indicando uma diminuição na espessura de cobrimento igual ou superior a 1,0 cm.

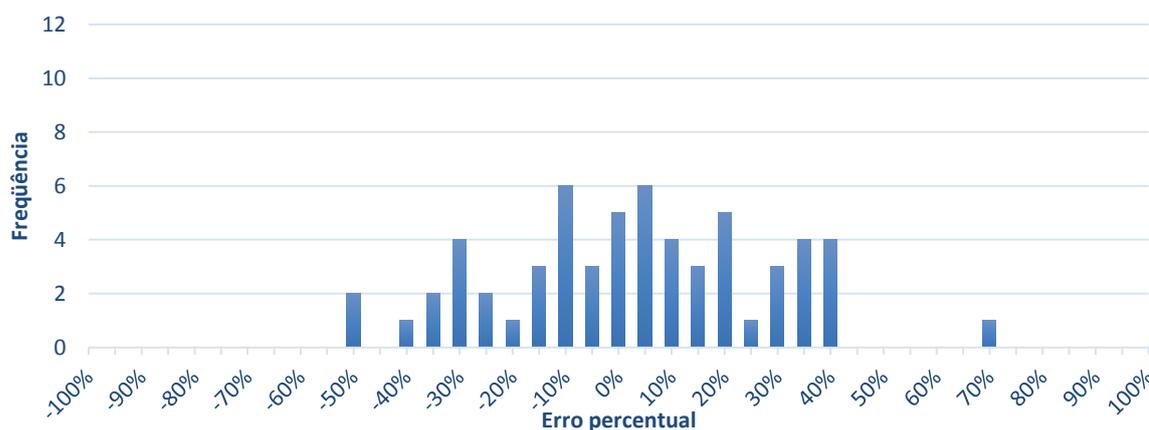
Gráfico 15 – Histograma geral dos cobrimentos antes da concretagem na Obra E.

No gráfico 15, observa-se no histograma geral das medições antes da concretagem que 60,0% das medições ficaram acima do valor projetado, e conseqüentemente, 40,0% estão abaixo.

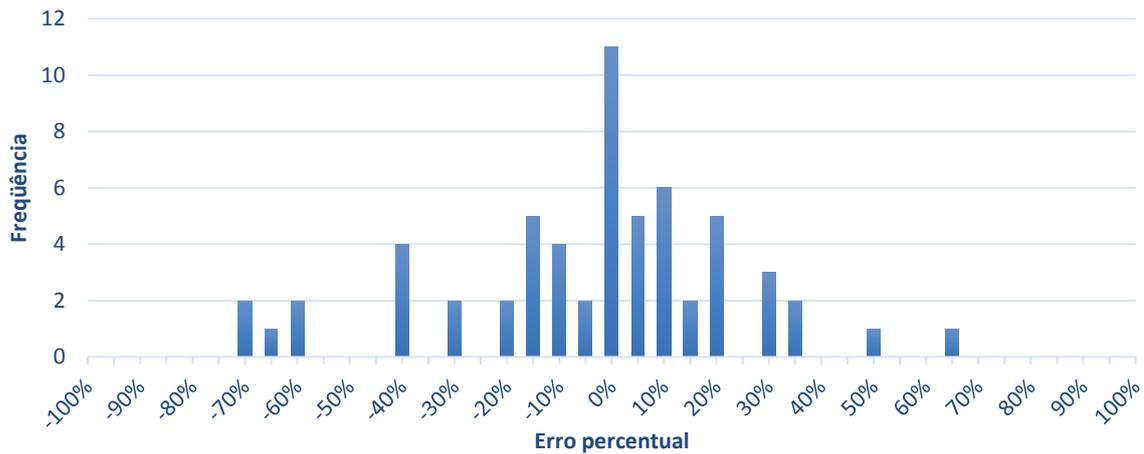
Gráfico 16 – Histograma dos cobrimentos após a concretagem na obra E.

No gráfico 16, observa-se no histograma das medições após a concretagem que 60,00% das medições apresentaram valores acima do especificado em projeto, o mesmo valor obtido antes da concretagem. Destaque para a ocorrência de 0,0% de erro percentual, que se repetiu em onze ocasiões.

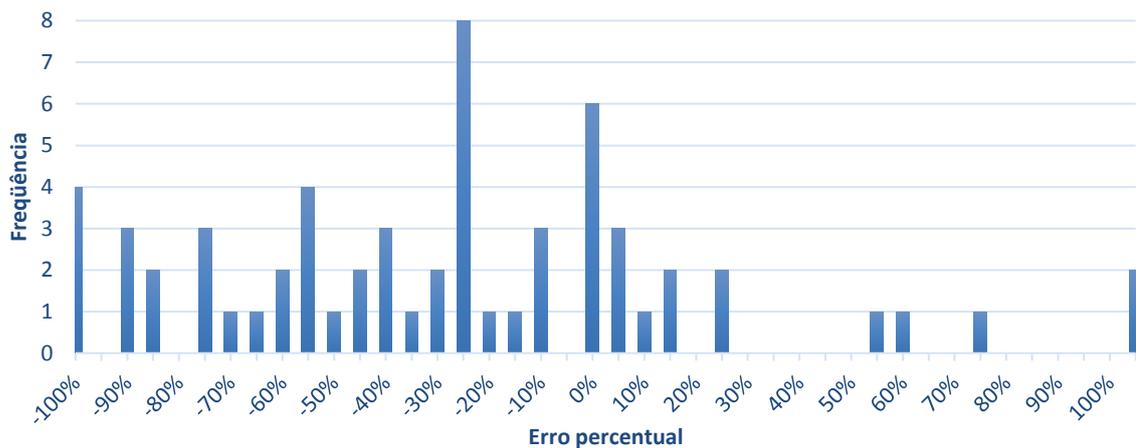
Gráfico 17 – Histograma geral dos cobrimentos antes da concretagem na obra F.

No gráfico 17, observa-se no histograma das medições antes da concretagem que 70,0% das medições apresentaram espessura de cobertura abaixo do especificado em projeto e, conseqüentemente, 30,0% estão acima. Destaque para amplitude das verificações em 300,0%, variando de 100,0% negativo até 200,0% positivo.

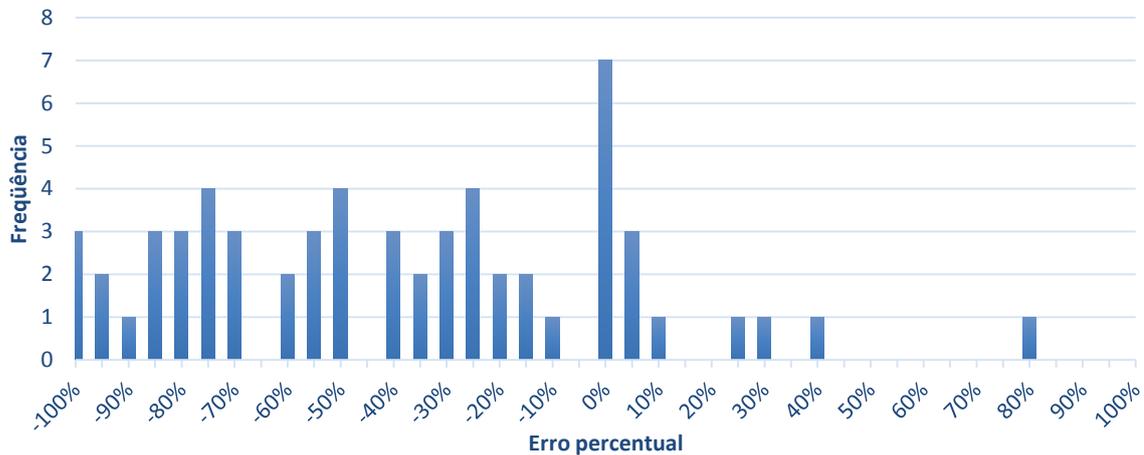
Gráfico 18 – Histograma geral dos cobrimentos após a concretagem da Obra F.

exposta, representadas no gráfico por erro percentual de menos 100,0%. Verifica-se a diminuição na amplitude do gráfico e conseqüentemente a redução do desvio padrão, conforme indicado na Tabela 16.

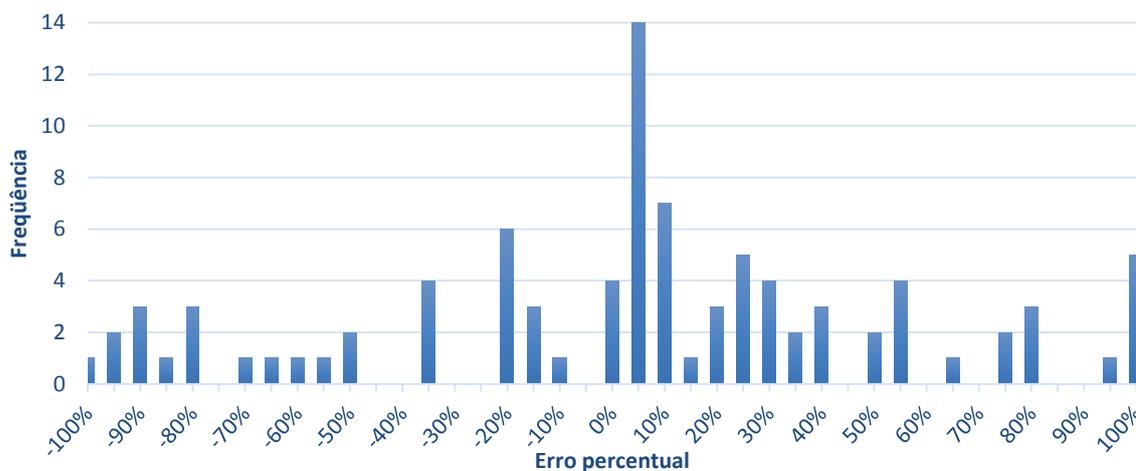
Gráfico 19 – Histograma geral dos cobrimentos antes da concretagem na Obra G.

No Gráfico 19, observa-se no histograma das medições antes da concretagem que 33,3% apresentaram espessura de cobertura abaixo do projetado. Destaca-se a variabilidade de medições apresentadas no gráfico, de 100% negativo à 130,0% positivo. Mesmo com 66,7% dos resultados estando com espessura de cobertura adequado, as médias de 2 elementos ficaram negativos, caracterizado medições com erro percentual negativo elevado.

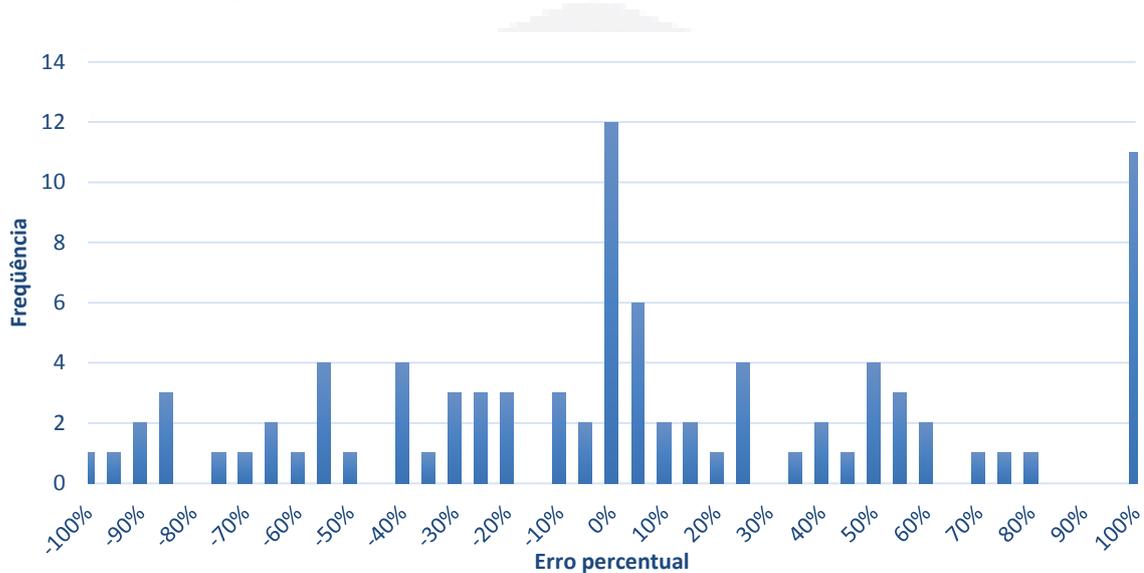
Gráfico 20 – Histograma geral dos cobrimentos após a concretagem da Obra G.

No Gráfico 20, observa-se no histograma das medições após a concretagem que 40,0% das amostras apresentaram espessura de cobertura abaixo do especificado em projeto. A maior frequência de erro percentual observadas foi de 0,0%, com 12 amostras, sendo esse o valor projetado. Também foi observado um elemento com armadura exposta, representado no gráfico pelo erro percentual de 100,0% negativo.

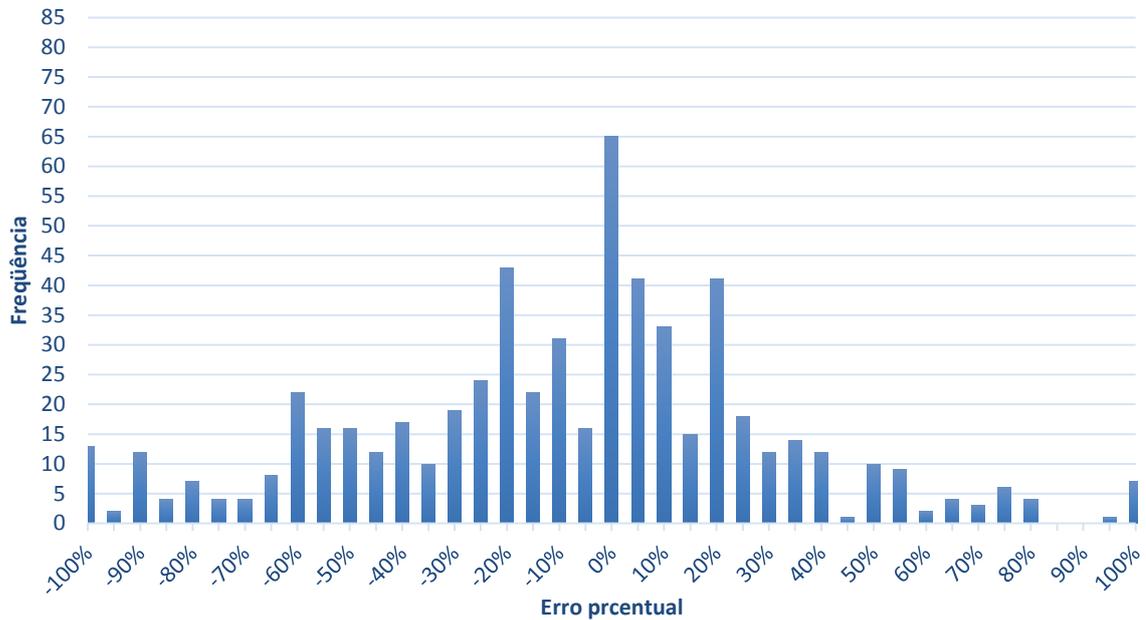
Gráfico 21 – Histograma geral das medições antes da concretagem.

No Gráfico 21, é demonstrado o histograma com a distribuição das frequências dos erros percentuais dos cobrimentos, para medições antes da concretagem em todas as obras. Observou-se que 50,3% estavam com uma espessura de cobertura menor que o especificado em projeto.

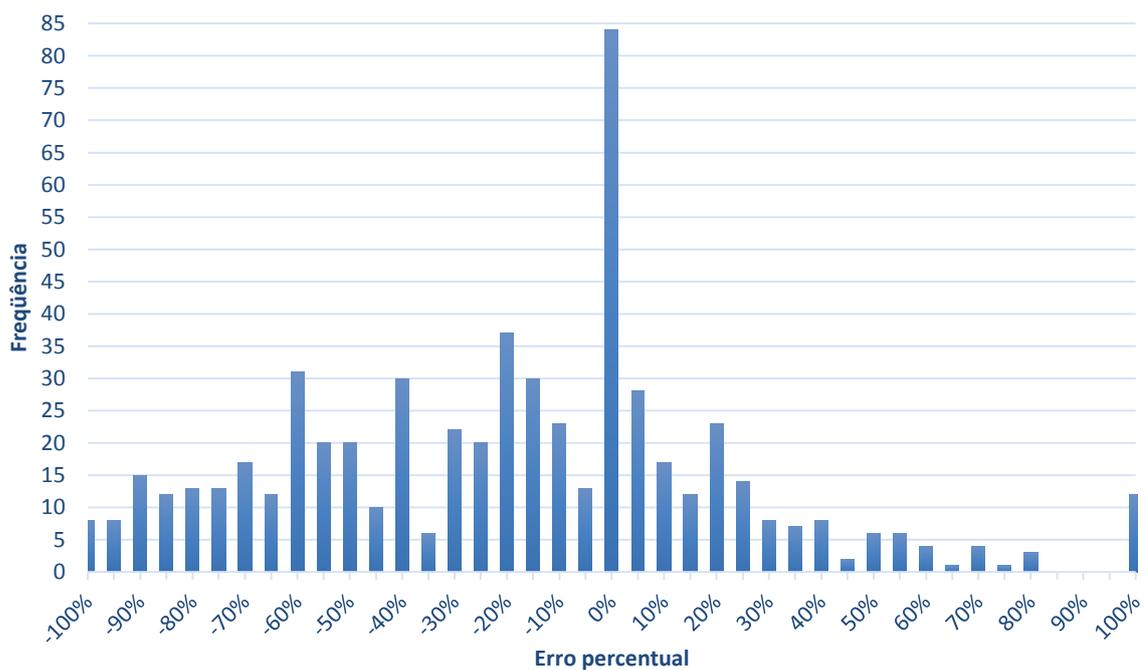
Gráfico 22 – Histograma geral das medições após à concretagem.

No Gráfico 22, é apresentado o histograma com a distribuição das frequências dos erros percentuais para os cobrimentos medidos após a concretagem em todas as obras. Constatou-se que 60,0% das medições ficaram com uma espessura de cobertura menor que o especificado em projeto.

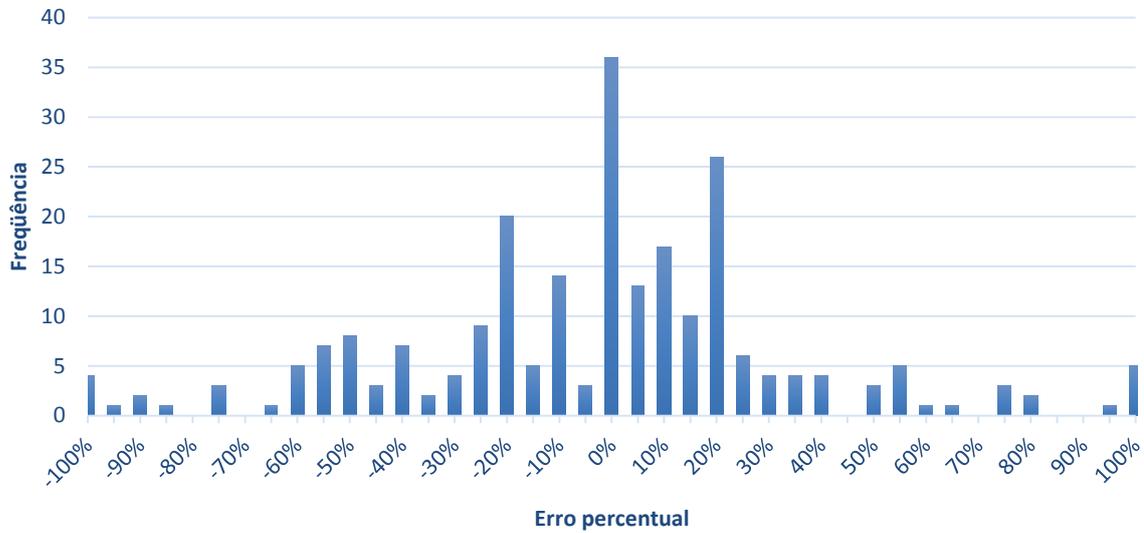
Gráfico 23 – Histograma geral das medições de pilares antes da concretagem.

Os dados obtidos antes da concretagem de todas os pilares, são apresentados no Gráfico 23, através de histograma com a distribuição das frequências dos erros percentuais dos cobrimentos. Constatou-se que 41,25% das medições ficaram com uma espessura de cobertura menor que o especificado em projeto. Destaque para a amplitude dos erros percentuais identificados variando em 300%, de 100% negativo a 200% positivo.

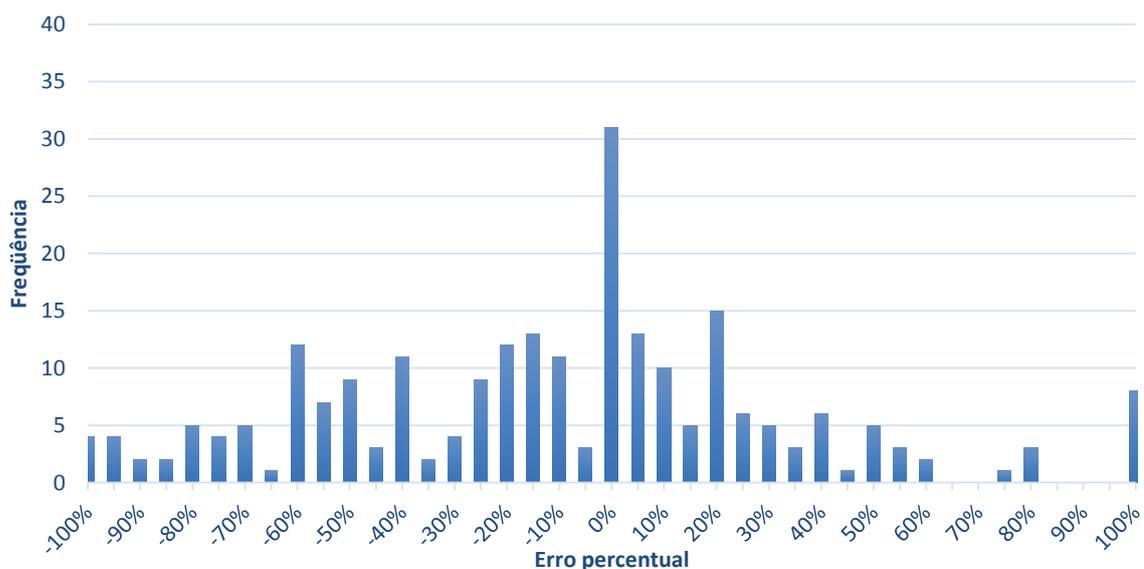
Gráfico 24 – Histograma geral das medições de pilares após à concretagem.

No Gráfico 24, é apresentado o histograma com a distribuição das frequências dos erros percentuais de cobrimento, para todos os pilares medidos após a concretagem. Identificou-se que 51,25% das medições ficaram com espessura de cobrimento menor que o especificado em projeto, aumento de 10% em relação ao observado antes da concretagem.

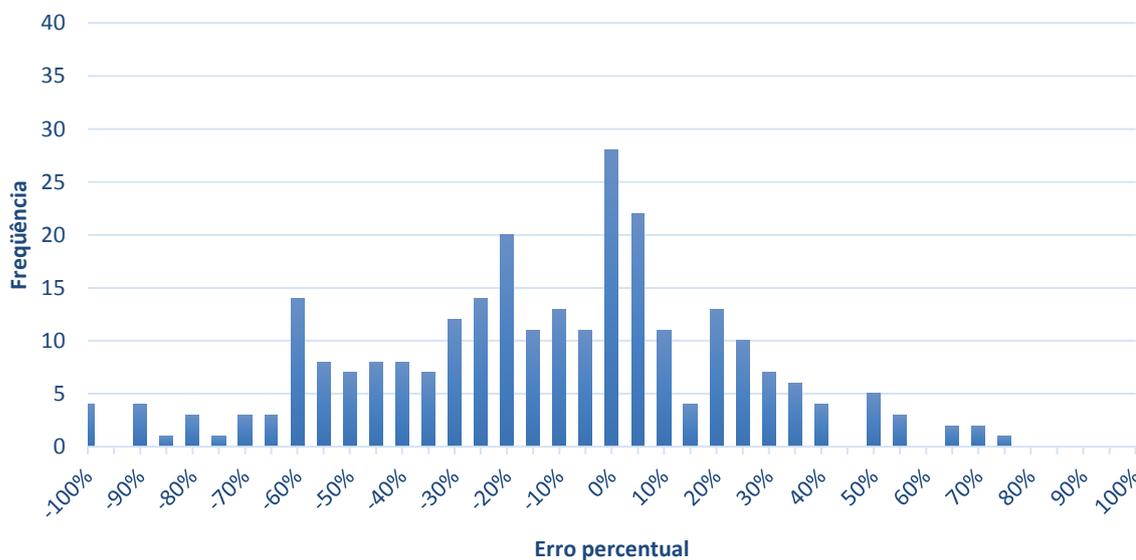
Gráfico 25 – Histograma geral das medições das vigas antes à concretagem.

Para as medições realizadas antes da concretagem em todas as vigas, é demonstrado no Gráfico 25, o histograma com a distribuição das frequências dos erros percentuais dos cobrimentos. Constatou-se que 56,30% das medições ficaram com uma espessura de cobertura menor que o especificado em projeto.

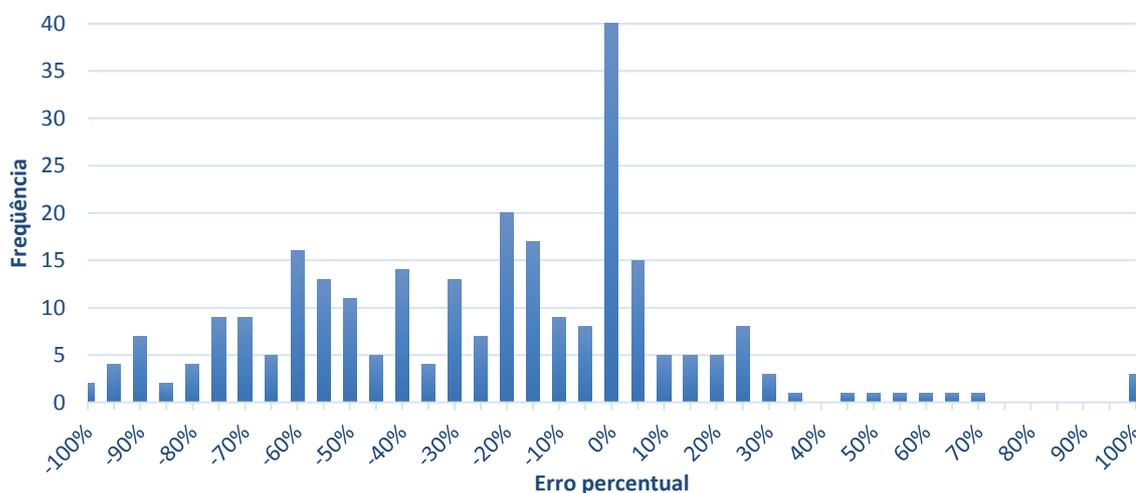
Gráfico 26 – Histograma geral das medições das vigas após à concretagem.

No Gráfico 26, é apresentado o histograma com a distribuição das frequências dos erros percentuais dos cobrimentos, para as medições após a concretagem de todas as vigas. Observou-se que 66,3% das amostras ficaram com uma espessura de

concreto menor que o especificado em projeto, aumento de 10,0% em relação ao identificado antes da concretagem.

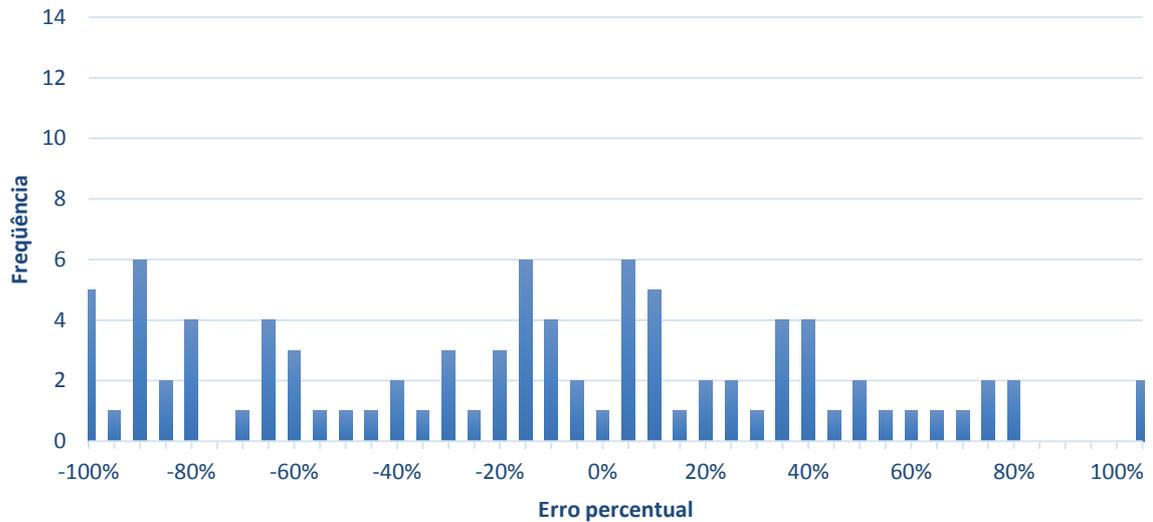
Gráfico 27 – Histograma geral das medições das lajes antes à concretagem.

Os dados obtidos antes da concretagem de todas as lajes, são apresentados no Gráfico 27, através de histograma com a distribuição das frequências dos erros percentuais dos cobrimentos. Nota-se que 56,67% das medições ficaram com uma espessura de cobrimento menor que o especificado em projeto. Destaque para a baixa frequência de erro percentual nulo, indicando uma dificuldade para obtenção do valor projetado; e também, para a alta frequência de 100% negativo de erro percentual, indicação de armadura encostada na fôrma.

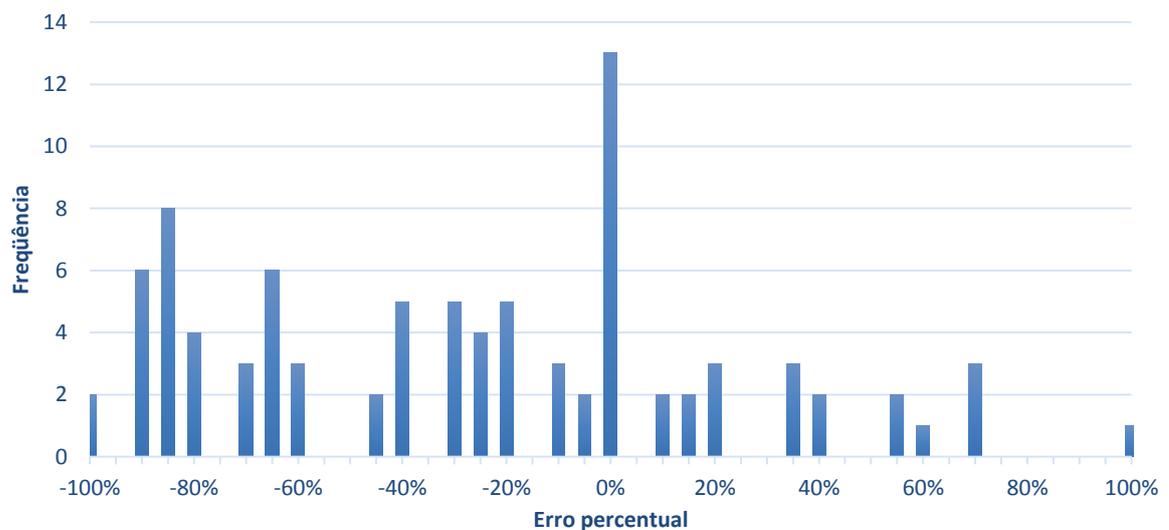
Gráfico 28 – Histograma geral das medições das lajes após à concretagem.

No Gráfico 28, é apresentado o histograma com a distribuição das frequências dos erros percentuais dos cobrimentos, para as medições após a concretagem de todas as Lajes. Observou-se que 64,44% das medições ficaram com uma espessura de cobertura menor que o especificado em projeto. Também, das amostras que apresentaram erro percentual positivo a média diminuiu de 2,55 cm para 1,81 cm; diferença de 0,74 cm a menor.

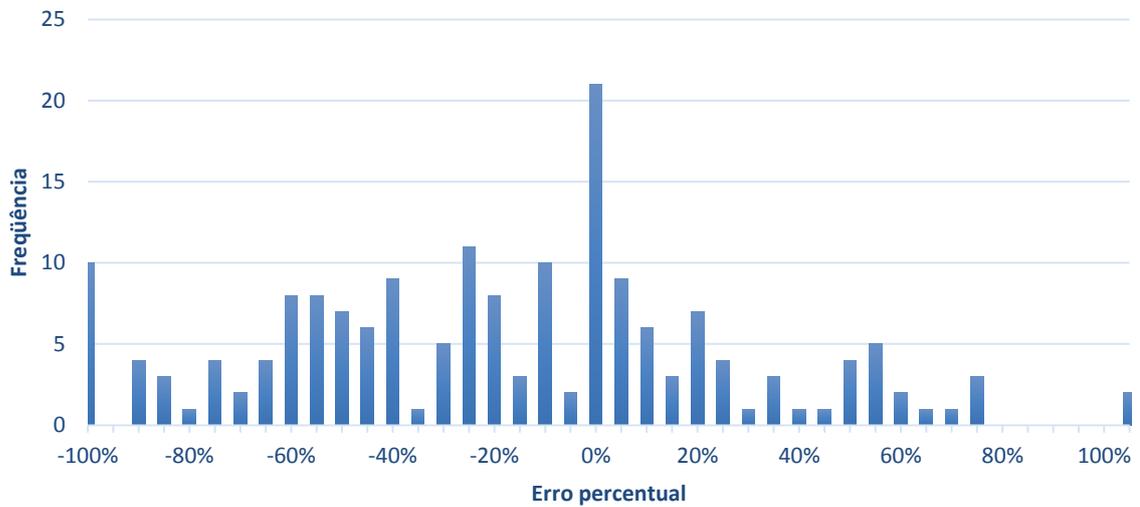
Gráfico 29 – Histograma geral das medições antes da concretagem de obras classificadas com nível de controle ruim.

Para as medições antes da concretagem nas obras classificados com nível de qualidade ruim, é demonstrado no Gráfico 29 o histograma com a distribuição das frequências dos erros percentuais para os cobrimentos. Notou-se que 58,89% das medições ficaram com uma espessura de cobrimento menor que o especificado em projeto. Observa-se que 10 amostras apresentaram erro percentual igual à 100% negativo, a qual indica armadura encostada na forma, e uma amostra apresentou erro percentual de 200% positivo. Essa amplitude representada no gráfico é indicativo da falta de controle nas obras.

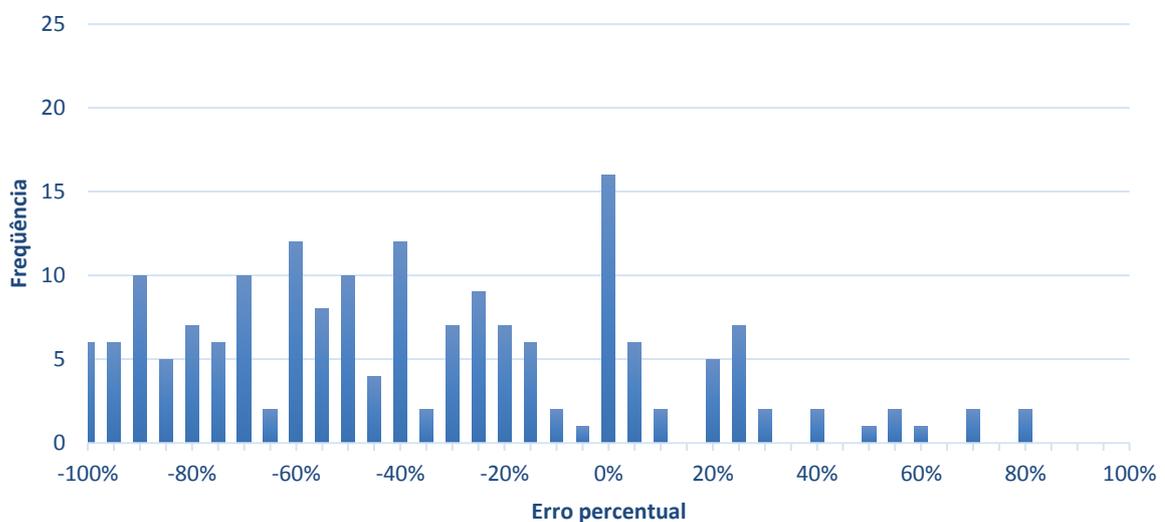
Figura 30 – Histograma geral das medições após a concretagem de obras classificadas com nível de controle ruim.

No Gráfico 30, é demonstrado o histograma com a distribuição das frequências dos erros percentuais dos cobrimentos, para medições após a concretagem nas obras classificadas com nível de qualidade ruim. Observou-se que 73,33% das medições ficaram com uma espessura de cobrimento menor que o especificado em projeto. Também é notório o aumento da frequência dos erros percentuais menores que 40% negativo.

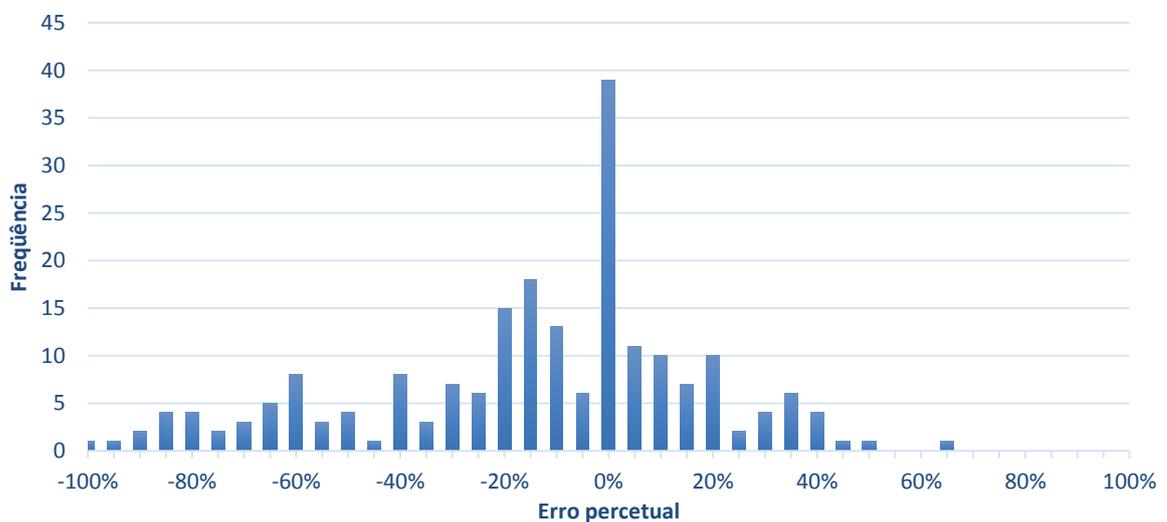
Figura 34 – Histograma geral das medições após a concretagem para elementos estruturais com a utilização de espaçadores.

No Gráfico 34, é apresentado o histograma com a distribuição das frequências dos erros percentuais referentes aos cobrimentos, para as medições após a concretagem de todos os elementos estruturais onde foram utilizados espaçadores plásticos. Observou-se que 54,28% das medições ficaram com uma espessura de cobrimento menor que o especificado em projeto.

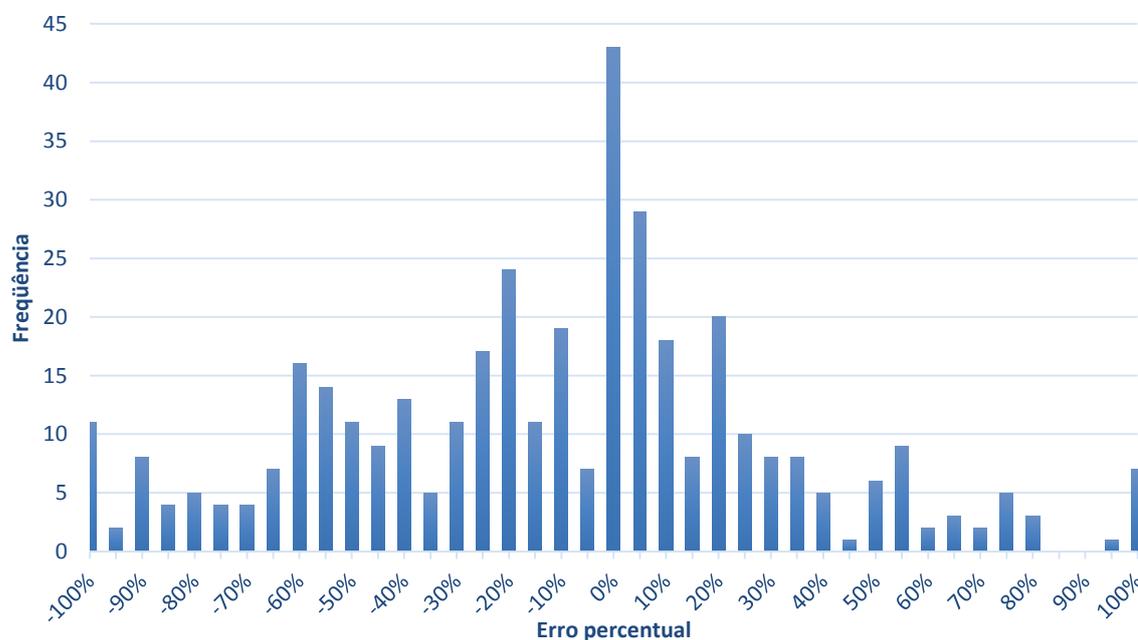
Gráfico 35 – Histograma geral das medições antes da concretagem para elementos estruturais sem a utilização de espaçadores.

Está representado no Gráfico 35, o histograma de distribuição de frequências de erros percentuais para os cobrimentos, antes da concretagem, de todas as medições dos elementos estruturais onde não foram utilizados espaçadores. Constatou-se que 51,79% das medições ficaram com uma espessura de cobertura menor que o especificado em projeto.
