CENTRO UNIVERSITÁRIO UNIVATES
CENTRO DE CIÊNCIAS EXATAS E TECNOLÓGICAS
CURSO DE ENGENHARIA CIVIL

**COBRIMENTO DE ARMADURA EM ESTRUTURAS DE CONCRETO
ARMADO: ANÁLISE COMPARATIVA ENTRE OS VALORES
PROJETADOS E EXECUTADOS NAS OBRAS DO VALE DO
TAQUARI.**

Lajeado, Junho de 2014

Monografia apresentada na disciplina de Trabalho de Conclusão II, do Curso de Engenharia Civil, Centro Universitário Univates, como parte de exigência para obtenção do título de Bacharel em Engenharia Civil.

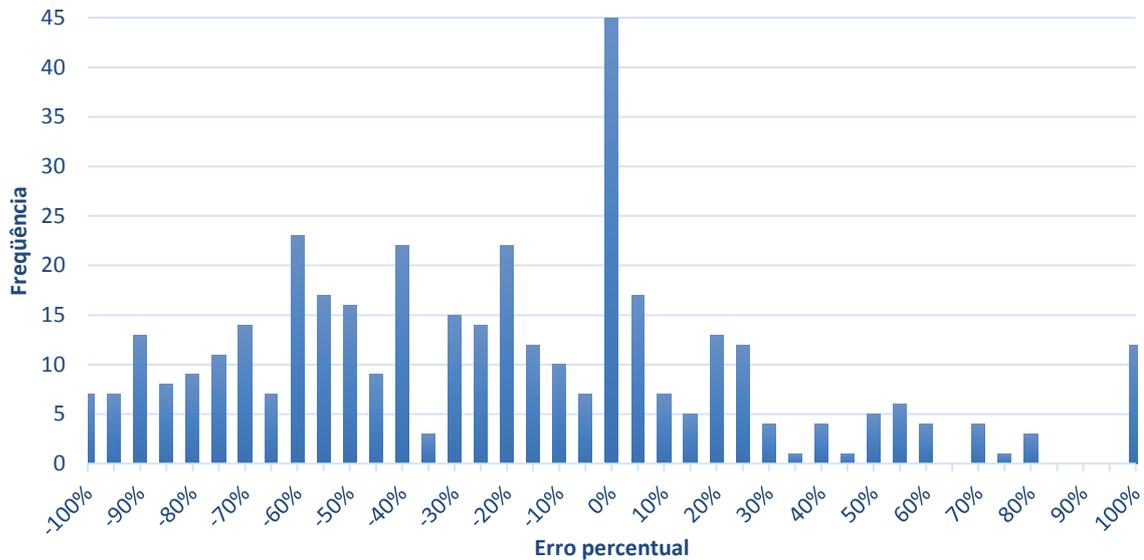
Gráfico 36 – Histograma geral das medições após a concretagem para elementos estruturais sem a utilização de espaçadores.

Observou-se que 63,08% ficaram com uma espessura de cobrimento menor que o especificado em projeto.

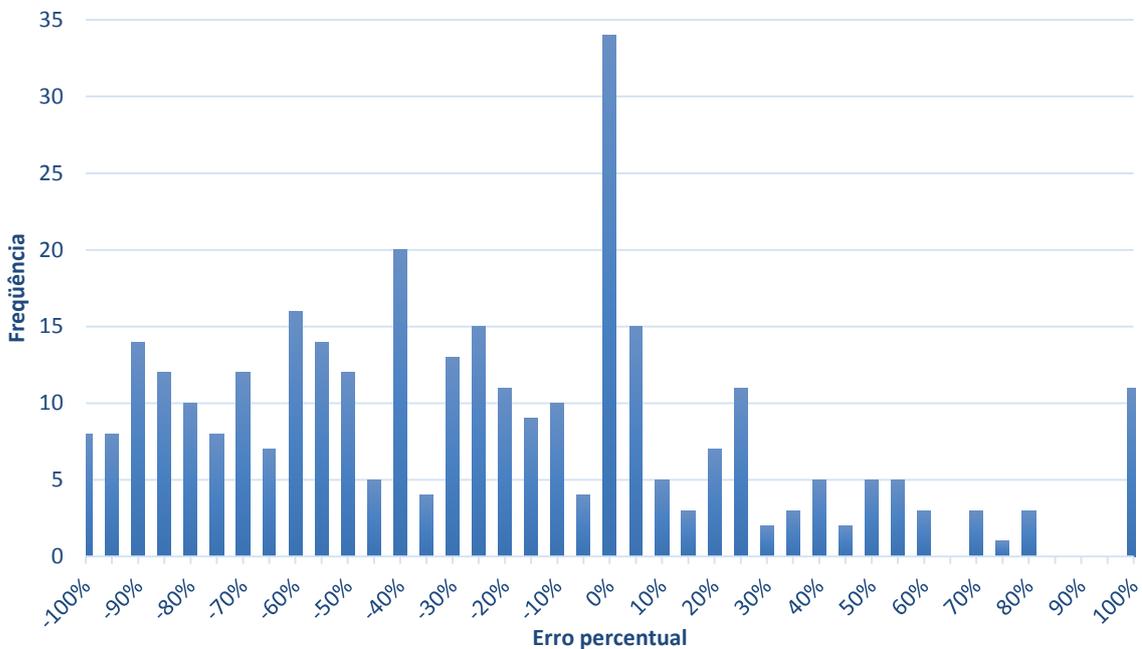
Gráfico 38 – Histograma geral das medições após a concretagem em obras com mão de obra terceirizada.

No Gráfico 38, é apresentado o histograma com a distribuição das frequências dos erros percentuais dos cobrimentos, para as medições após a concretagem de todas as obras com contratação de mão de obra terceirizada. Observou-se que 64,24% destas ficaram com uma espessura de cobrimento menor que o especificado em projeto.

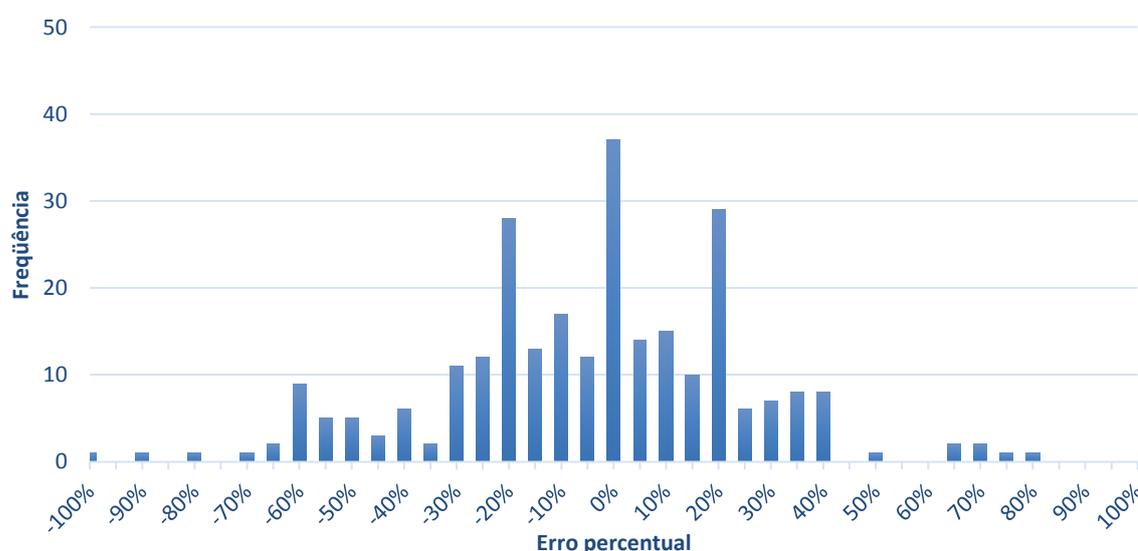
Gráfico 39 – Histograma geral das medições antes da concretagem em obras com mão de obra própria.

No Gráfico 39, é apresentado o histograma com a distribuição das frequências dos erros percentuais nos cobrimentos para as medições antes da concretagem de todas as obras com funcionários próprios. Observou-se que 47,78% das medições ficaram com uma espessura de cobertura menor que o especificado em projeto.

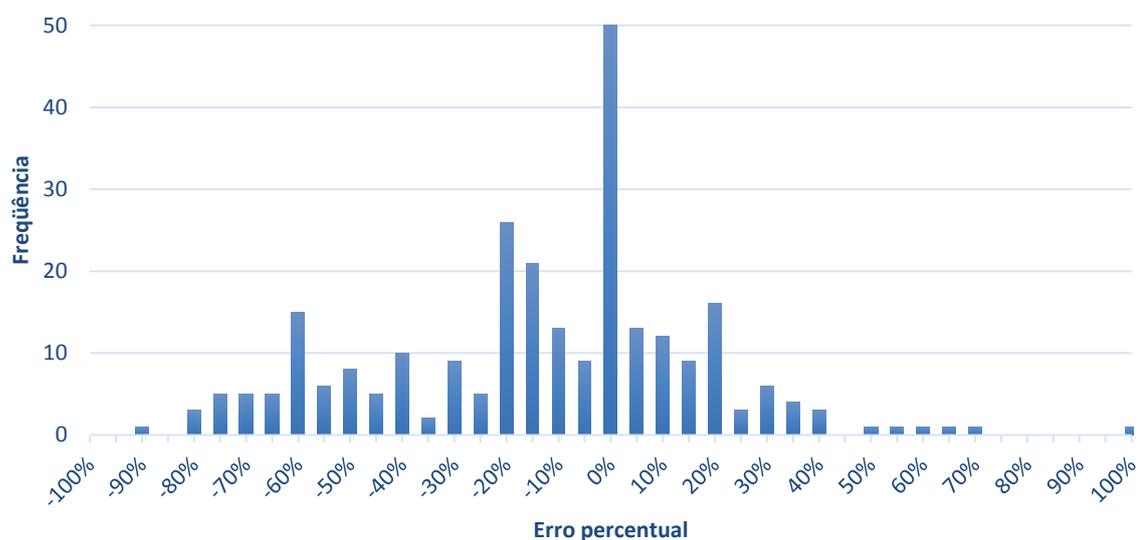
Figura 40 – Histograma geral das medições após a concretagem em obras com mão de obra própria.

Para as medições após a concretagem de todas as obras com funcionários próprios, é apresentado no Gráfico 40, o histograma com a distribuição das frequências dos erros percentuais nos cobrimentos. Observou-se que 54,81% das

medições ficaram com uma espessura de cobrimento menor que o especificado em projeto.
