UNIVERSIDADE DO VALE DO TAQUARI – UNIVATES

CURSO DE ENGENHARIA CIVIL

**AVALIAÇÃO DA ACESSIBILIDADE NAS VIAS E EM ESPAÇOS
ABERTOS DE ACORDO COM A ABNT: NBR 9050/2015**

Lajeado, dezembro de 2018

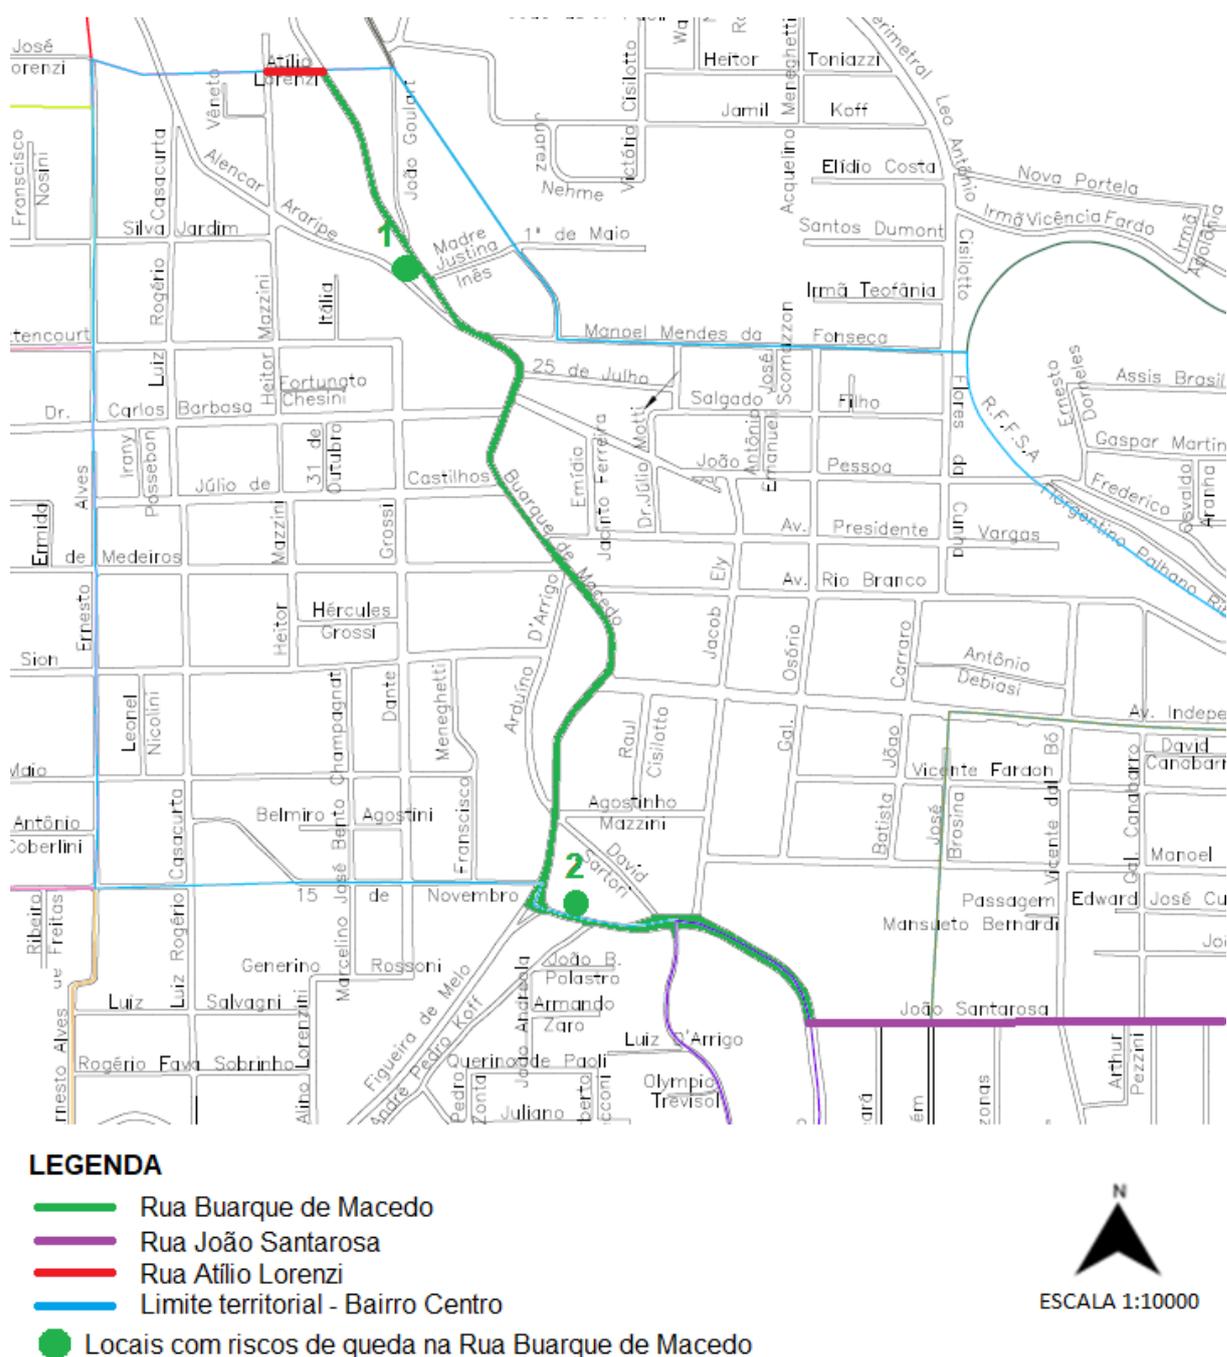
Figura 24 – Localização dos pontos com riscos de queda – Rua Buarque de Macedo

Os outros dois locais com risco de queda foram localizados na Rua Buarque de Macedo e não apresentaram nenhum tipo de solução corretiva. A localização deles podem ser vista na Figura 24.

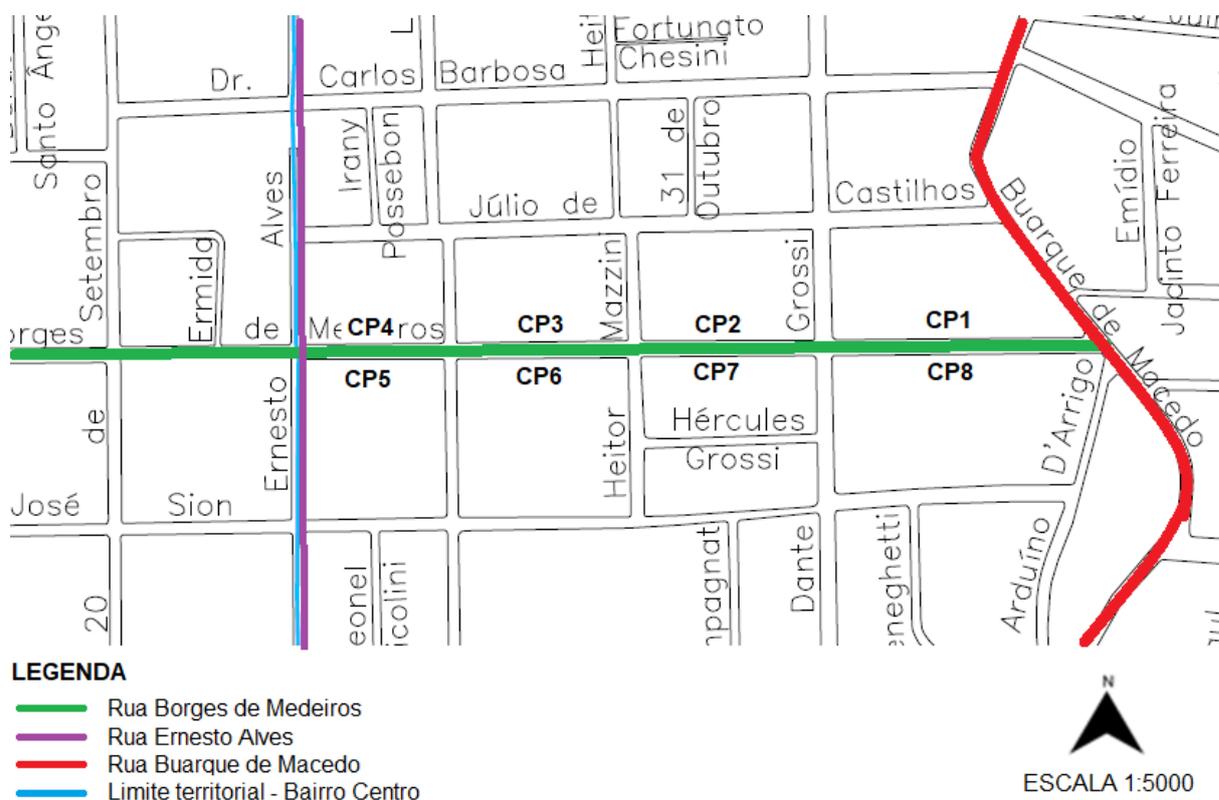
Figura 39 – Localização das calçadas de passeios na Rua Borges de Medeiros

A identificação das calçadas de passeios da Rua Borges de Medeiros pode ser vista na Figura 39. Sendo que das oito analisadas, todas foram classificadas como parcialmente adequadas com a norma, pecando apenas na inexistência do piso tátil.

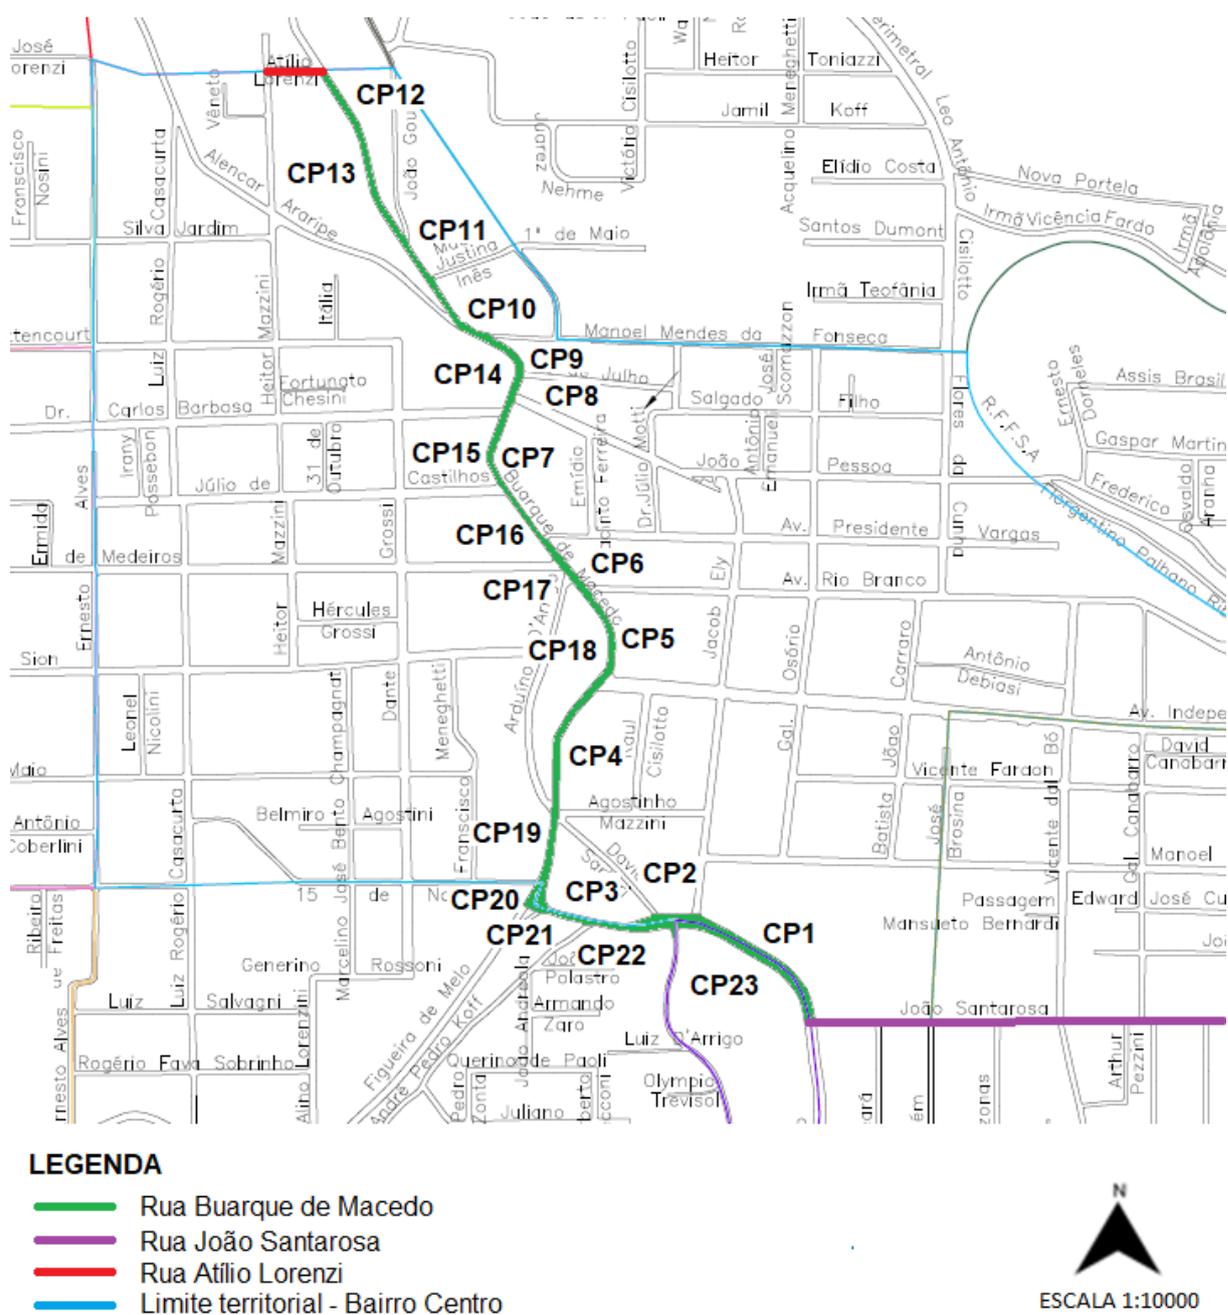
Figura 41 – Localização das calçadas de passeios na Rua Buarque de Macedo

A maior rua em extensão analisada foi a Buarque de Macedo. A localização das 23 calçadas de passeio encontradas pode ser vista na Figura 41. Diferentemente das outras vias analisadas, encontrou-se sinalização tátil em todo o percurso da calçada em seis dos pontos analisados. Sendo assim, esses pontos foram classificados como totalmente adequados à norma. No restante do trecho, sobraram quatro amostras consideradas inadequadas e 13 como parcialmente adequadas.

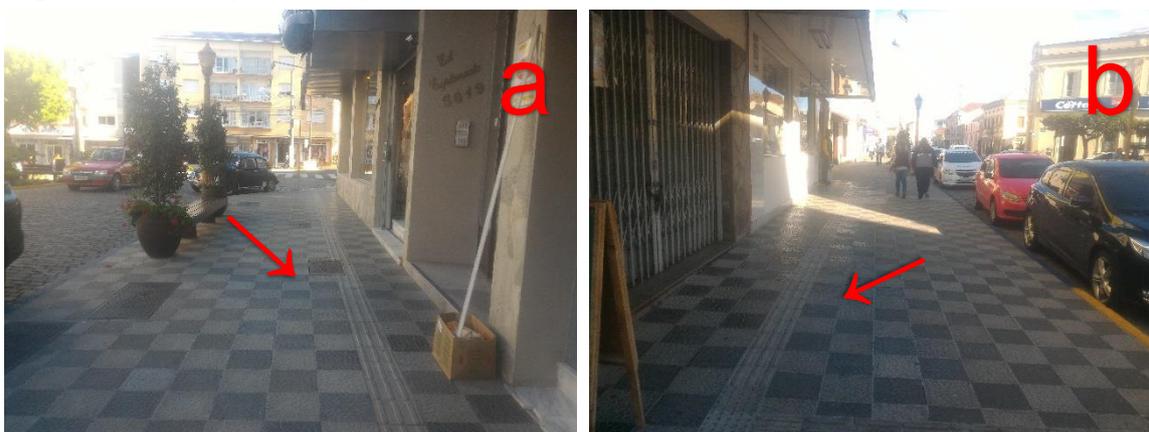
Figura 42 – Calçadas de passeios totalmente adequadas – Rua Buarque de Macedo

São trazidos na Figura 42 dois casos de cumprimento total da norma no quesito calçadas de passeio localizados na Rua Buarque de Macedo. O caso “a” refere à “CP18” e o caso “b” à “CP6”. Pode-se perceber nos dois casos a existência do piso tátil e dimensões de largura e altura atendidas.

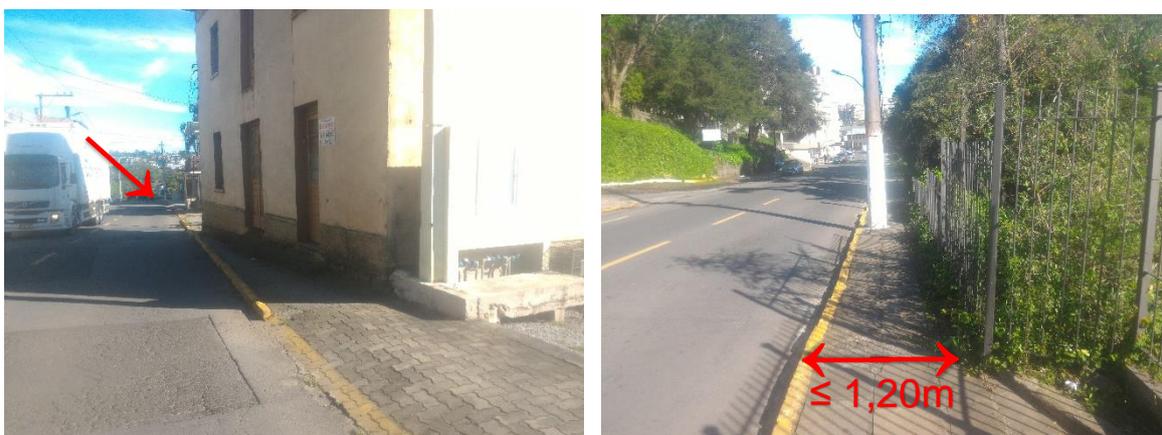
Figura 43 – Calçadas de passeio inadequadas – Rua Buarque de Macedo

Apesar de ter possuir locais em total adequação, a Rua Buarque de Macedo também apresentou calçadas de passeios inadequadas, como pode ser visto na Figura 43. Ambos os casos se referem à “CP13”, na qual apenas o parâmetro de altura livre foi respeitado, deixando a desejar nos aspectos de largura e sinalizações táteis.

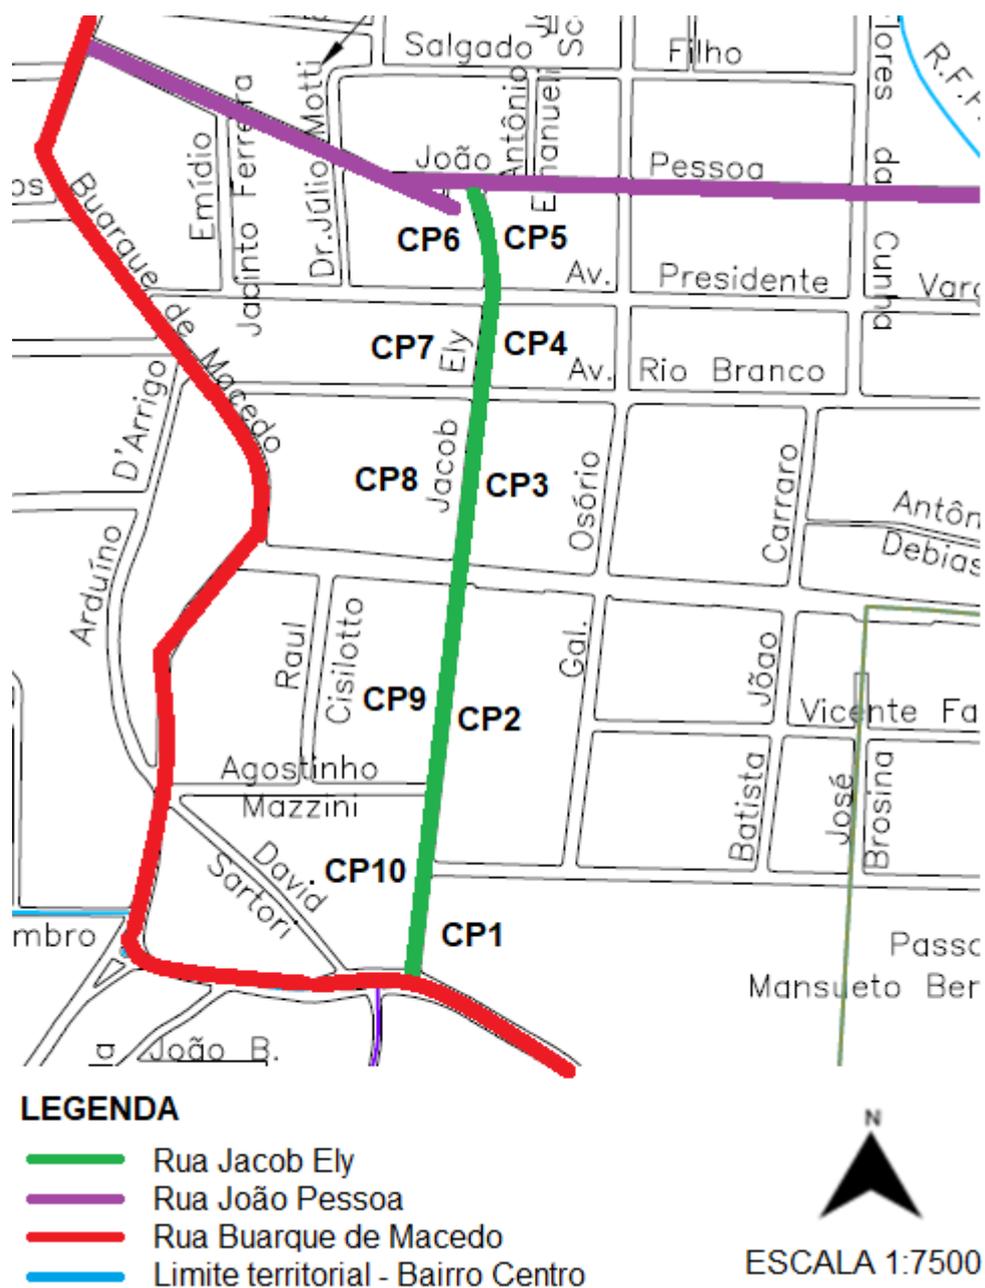
Figura 44 – Localização das calçadas de passeios na Rua Jacob Ely

A última via analisada foi a Rua Jacob Ely. Dez calçadas de passeio foram contabilizadas no total e identificadas conforme mostra a Figura 44 oito foram classificadas como parcialmente adequadas por não apresentarem sinalização tátil e duas como totalmente adequadas por atenderem as quatro determinações normativas.

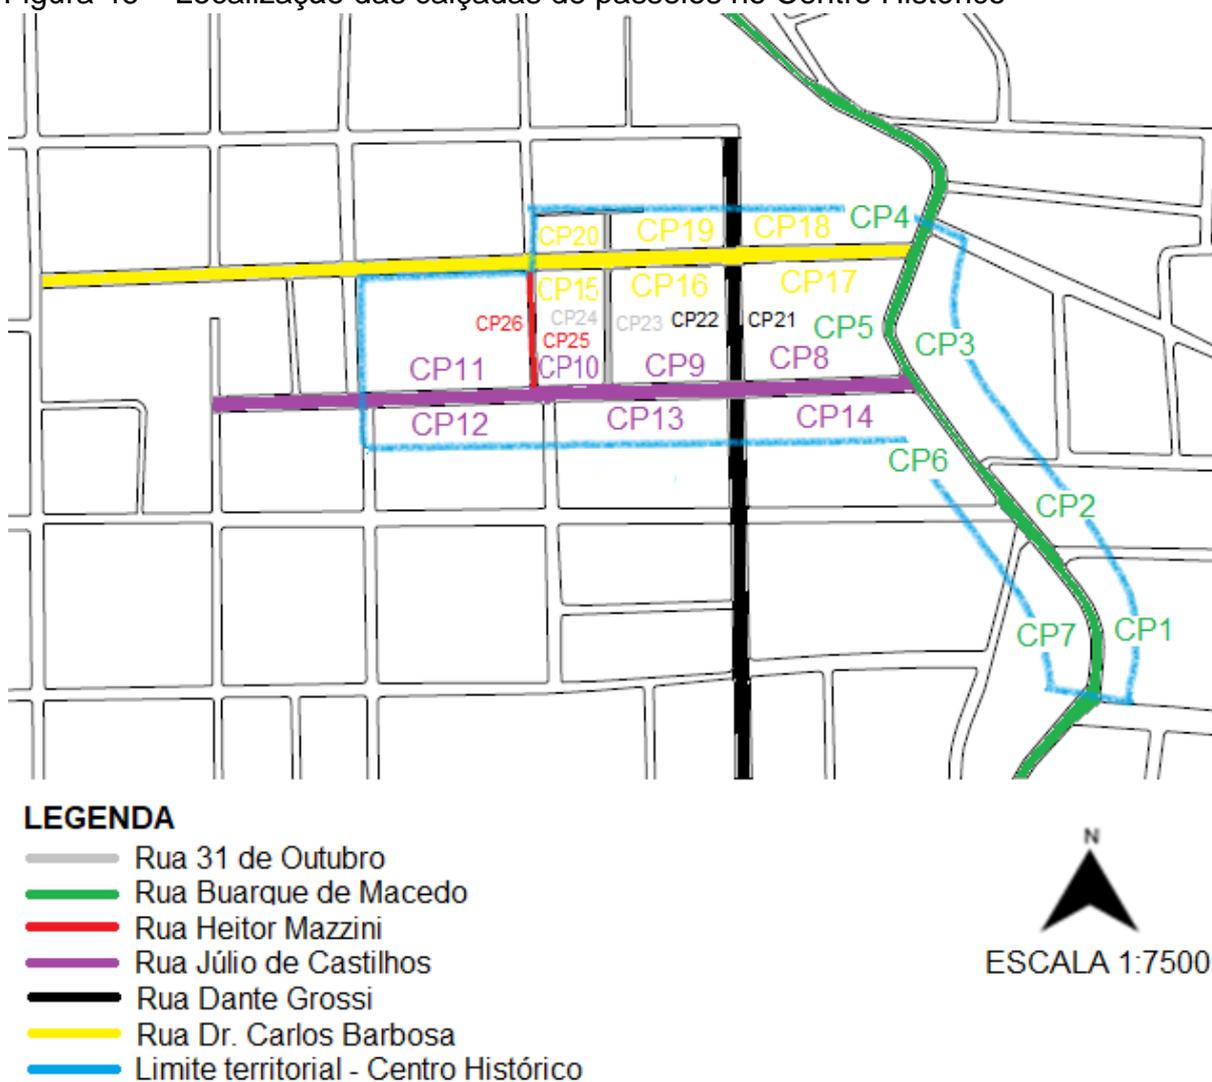
Figura 46 – Localização das calçadas de passeios no Centro Histórico

O Centro Histórico foi a amostra com maior número de calçadas de passeio encontradas visto que engloba cinco ruas diferentes. Das 26 calçadas analisadas, sete foram classificadas como totalmente adequadas, 16 como parcialmente adequadas e três como inadequadas. A identificação e a localização de cada uma delas pode ser vista na Figura 46.

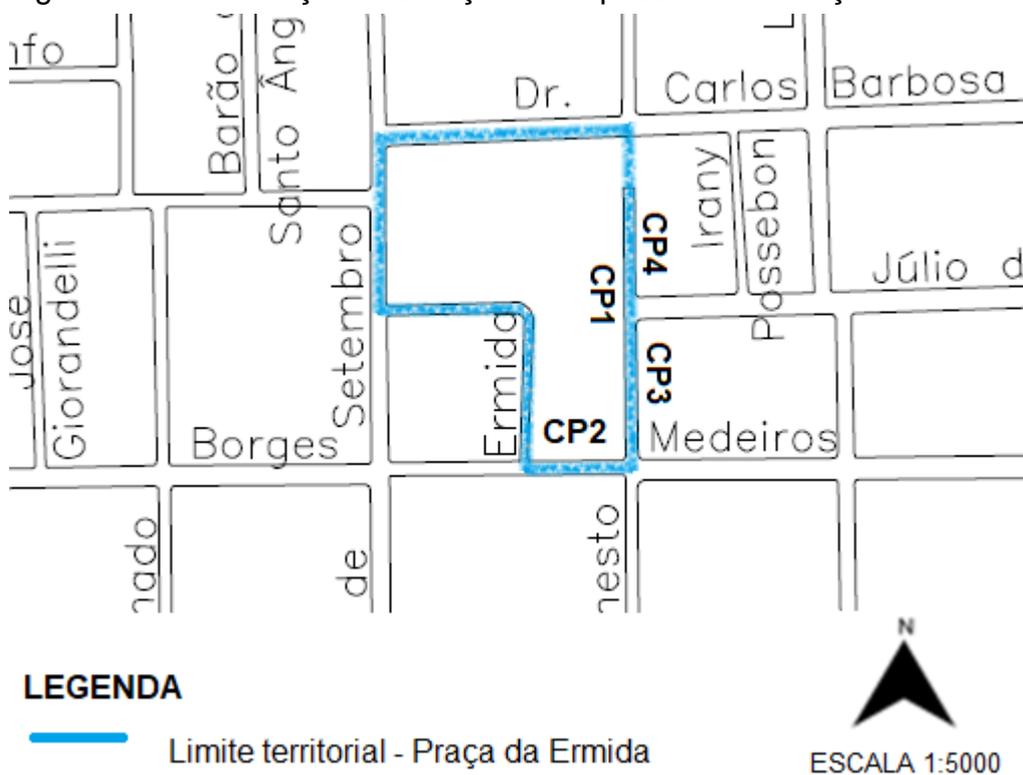
Figura 48 – Localização das calçadas de passeios na Praça da Ermida

Na Praça da Ermida foram encontradas quatro calçadas de passeios e na Praça da Estação apenas uma, sendo que todas foram classificadas como parcialmente adequadas já que cumpriram com as dimensões mínimas, porém não possuíam sinalização tátil no piso, a localização das calçadas de passeio da Praça da Ermida podem ser vistas na Figura 48.

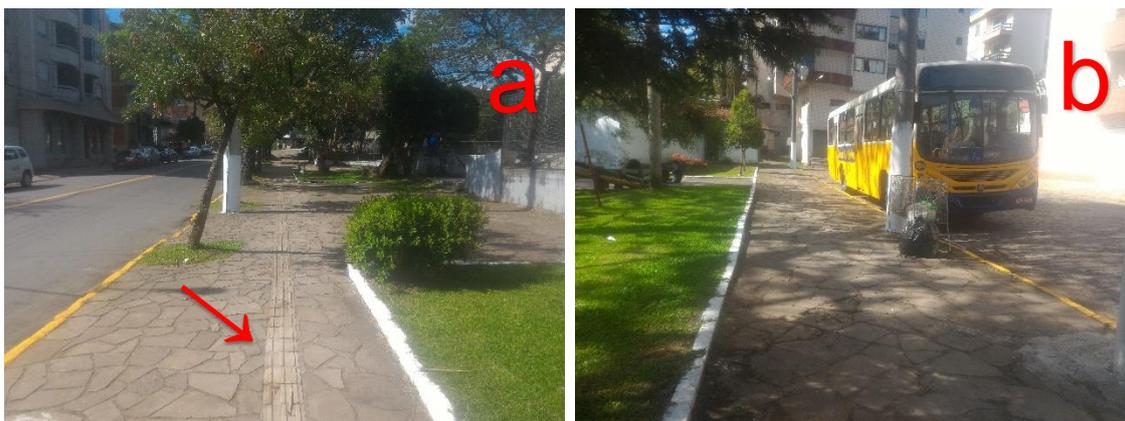
Figura 52 – Calçadas de passeio na Praça da Martini

Neste local, teve-se uma calçada considerada totalmente adequada, pois além de cumprir as com três dimensões normativas, apresentou piso tátil em todo o seu percurso, como pode ser visto no caso “a” da Figura 52, que se refere à CP1. As outras duas calçadas foram classificadas como parcialmente adequadas pela ausência do piso tátil direcional e de alerta como, por exemplo, a calçada denominada “CP3”, que é ilustrada no caso “b” da mesma figura.

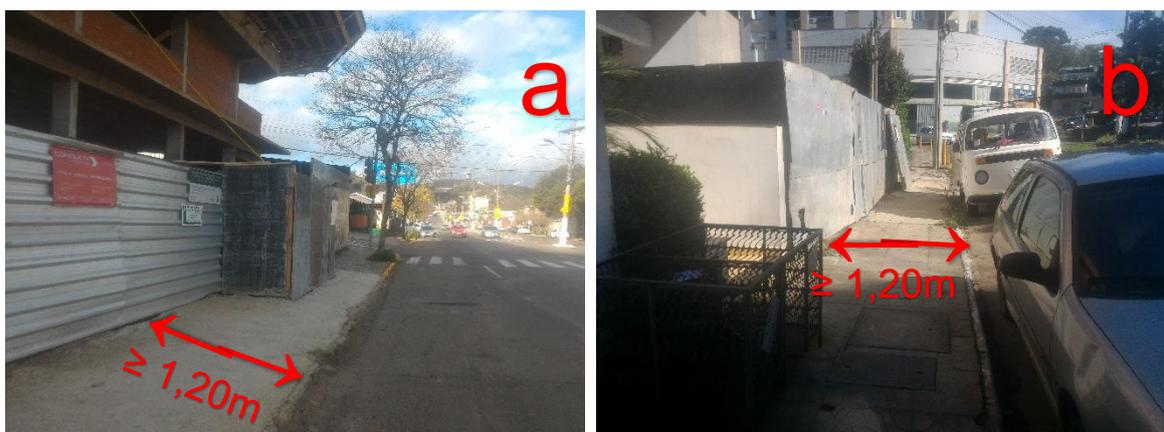
Figura 57 – Obras sobre passeio que respeitam a norma

São mostrados por meio da Figura 57 dois casos em que foram respeitadas as dimensões de faixa livre, portanto, foram adequados em relação à norma. O caso “a” se refere à obra localizada na Avenida Independência e o caso “b” se refere à obra nº1 da Rua Buarque de Macedo.

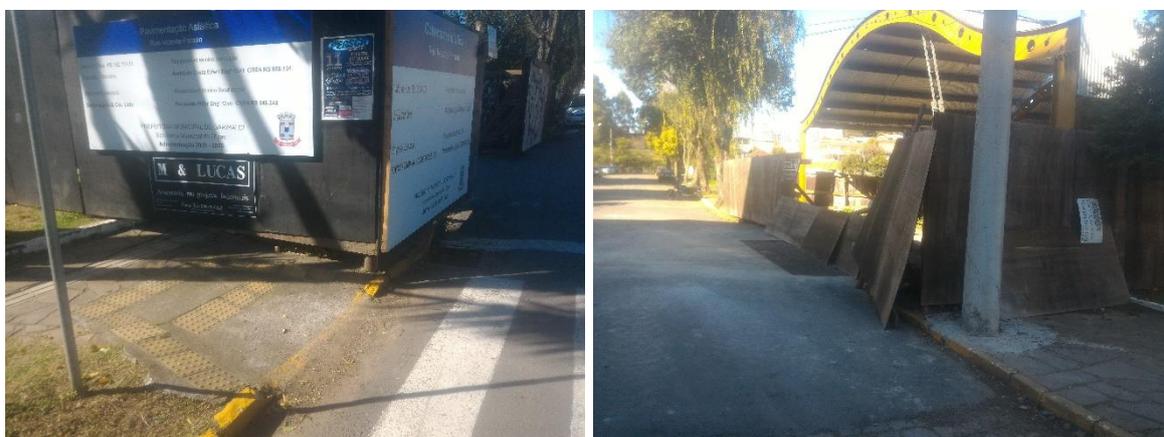
Figura 58 – Obra sobre passeio em desacordo com a norma

A Figura 58 ilustra a obra localizada na Praça da Martini, que se encontrou totalmente inadequada quanto à dimensão de faixa livre, visto que ocupa toda a calçada de passeio em ambos os lados de acesso sem nenhum espaço para a passagem de pedestres, o que pode acarretar em acidentes.

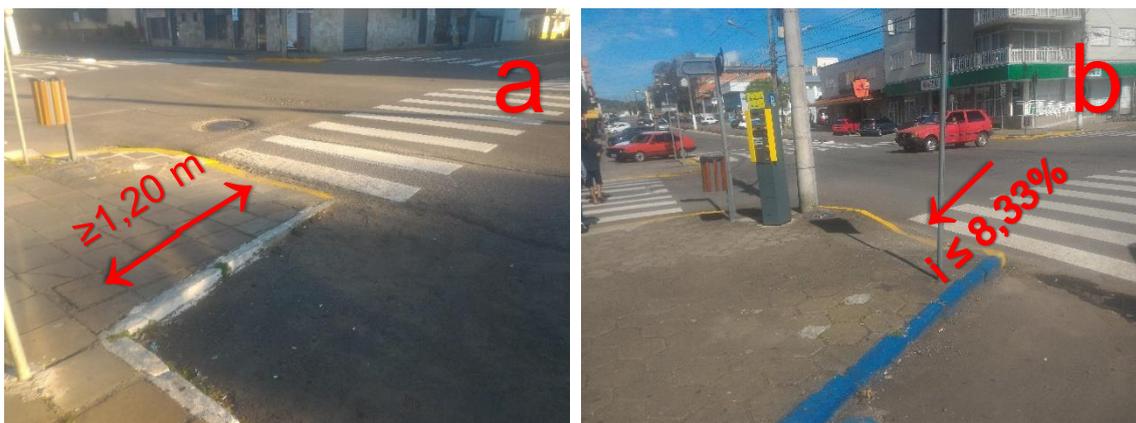
Figura 61 – Faixa de travessia com redução de percurso parcialmente adequada

Todas as faixas encontradas respeitaram as dimensões determinadas pela norma para faixa livre, que deve ser maior ou igual a 1,20m além da inclinação máxima de 8,33% das rampas na calçada que dão acesso à faixa. Contudo, em nenhuma delas foi observada a existência da sinalização tátil no piso da calçada, dessa forma cumpriram dois dos três parâmetros exigidos pela norma, descritos no item 2.6.7.1, e foram classificadas como parcialmente adequadas. A Figura 61 mostra dois dos casos encontrados ao longo da Avenida Independência, o caso “a” se refere ao terceiro ponto encontrado enquanto o caso “b” ao quarto.

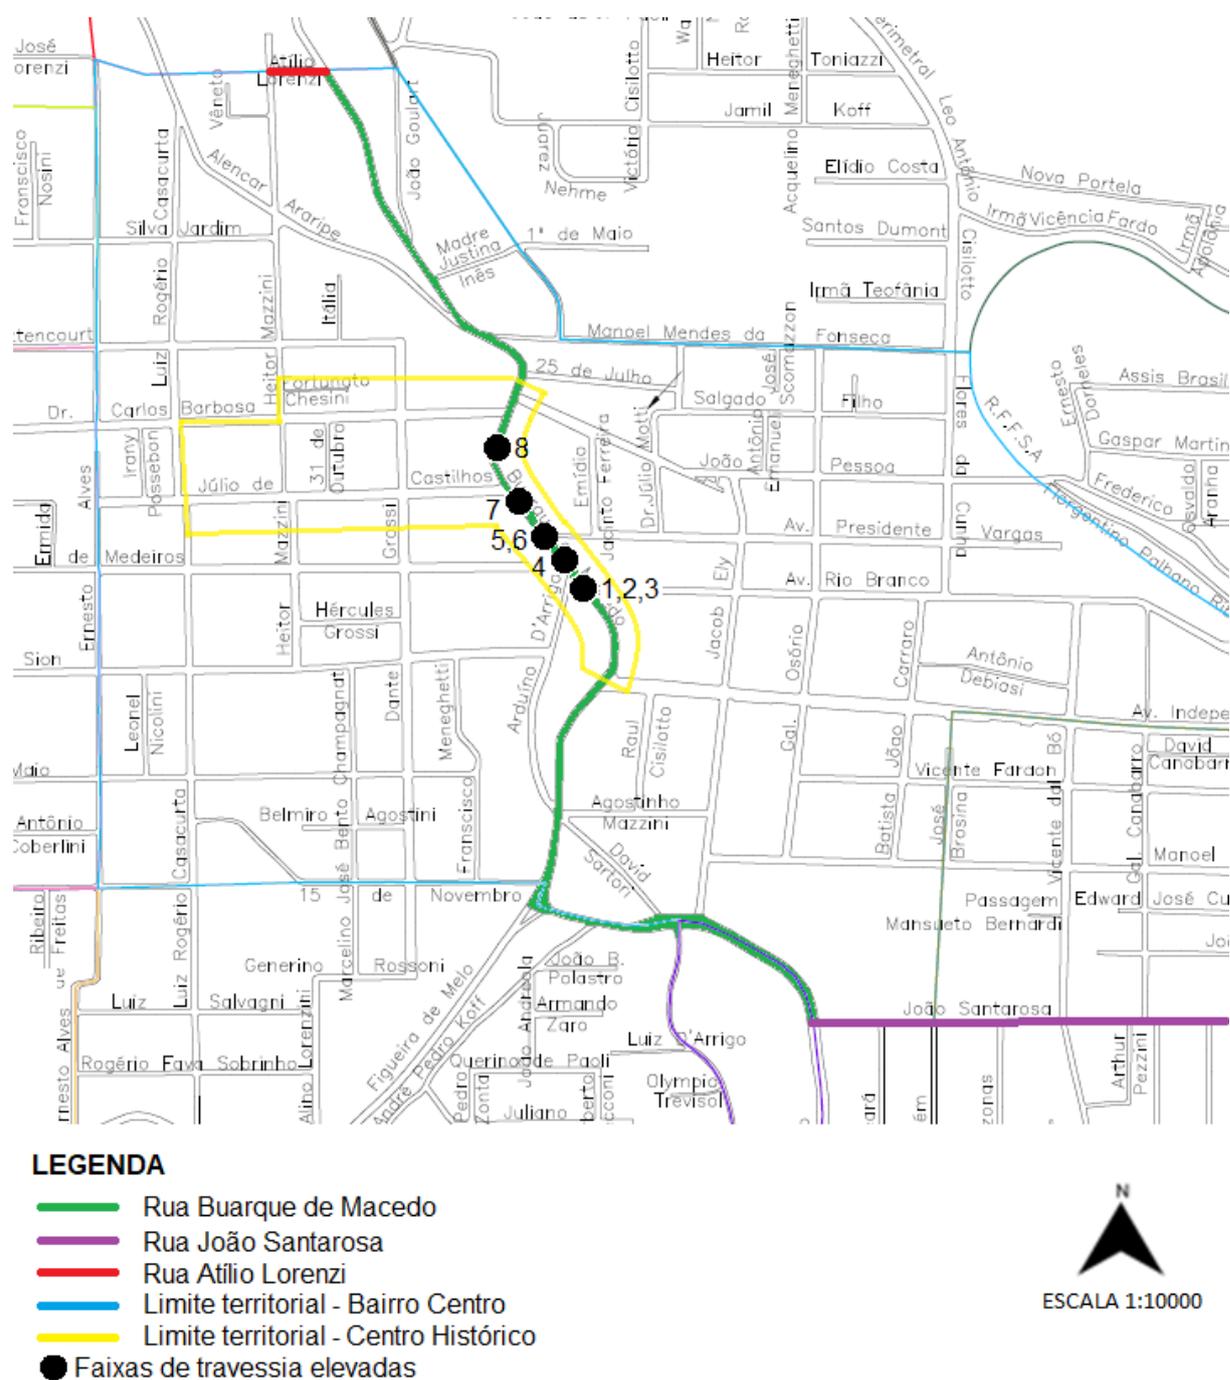
Figura 62 – Locais com faixas de travessia elevada

Das oito faixas de travessia com elevação, todas foram classificadas como totalmente adequadas, já que o piso se encontrou bastante regular, mesmo que composto por paralelepípedos. Além disso, a via apresentou pouca ou nenhuma declividade em todo o trecho analisado, boa visibilidade, sinalização tátil nas faixas e velocidade de tráfego de 30 km/h, atendendo a todas as determinações da norma,

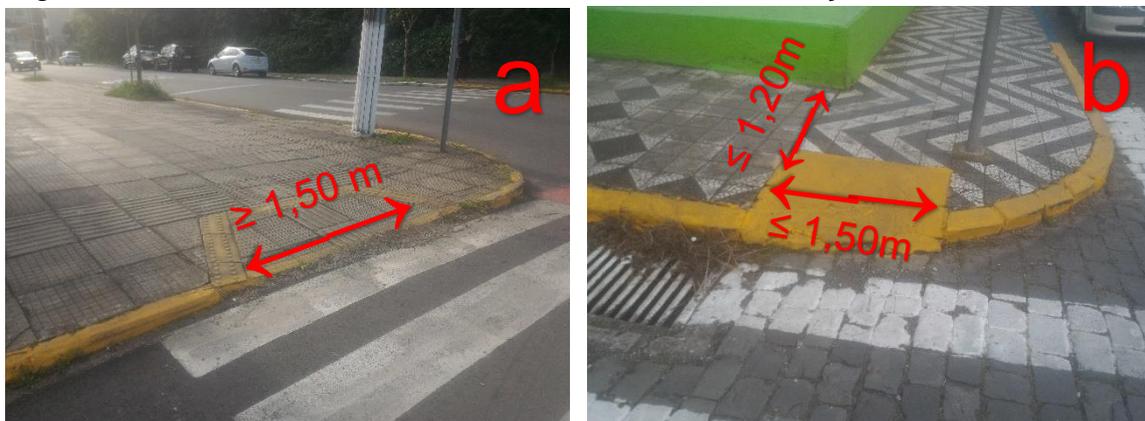
Figura 66 – Faixas de travessia com rebaixamento de calçadas.

A Figura 66 mostra duas faixas de travessia com rebaixamento de calçadas, sendo o caso “a” localizado na Avenida Rio Branco e referente à faixa nº 11. Ele estava totalmente adequado à norma. Já o caso “b” se refere à faixa nº 5 e está localizado na Rua João Pessoa, que pertence ao Centro Histórico. A faixa encontrou-se totalmente

inadequada por não respeitar a largura e inclinação da rampa, largura da faixa livre e não possuir sinalização tátil nem faixa de acomodação.
