# CENTRO MODELO DO PROJETO VIDA:

educação complementar para a rede municipal

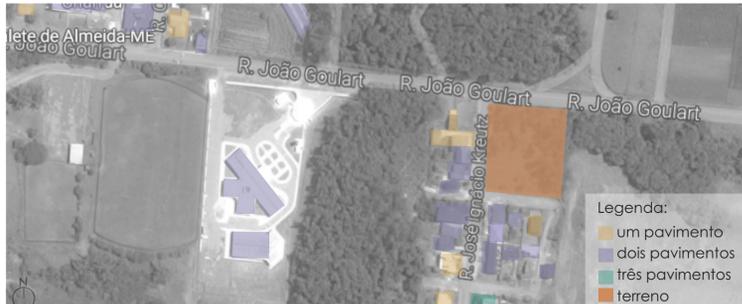
Podemos identificar com o levantamento de alturas das edificações do entorno imediato, predominam edificações de 1 e 2 pavimentos, sendo basicamente residências.

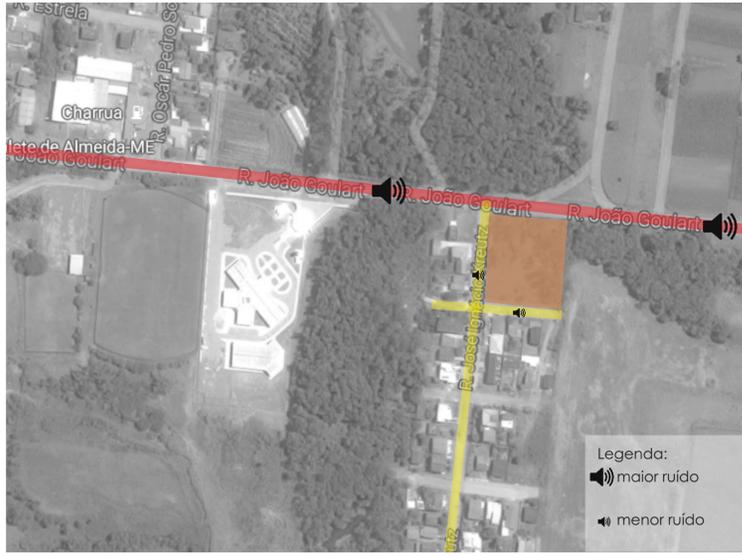
O terreno encontra-se delimitado por três vias, uma primária e duas locais. Ao norte a rua João Goulart, que possui fluxo intenso de veículos e é previsto um alargamento viário de 13 metros. Ao leste o lote é limitado pela rua José Ignácio Kreutz e ao sul pela Rua Carlos Vali, ambas caracterizam-se como vias locais, que assumem a responsabilidade de atender os moradores.

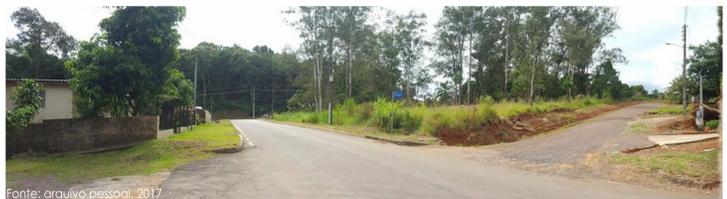
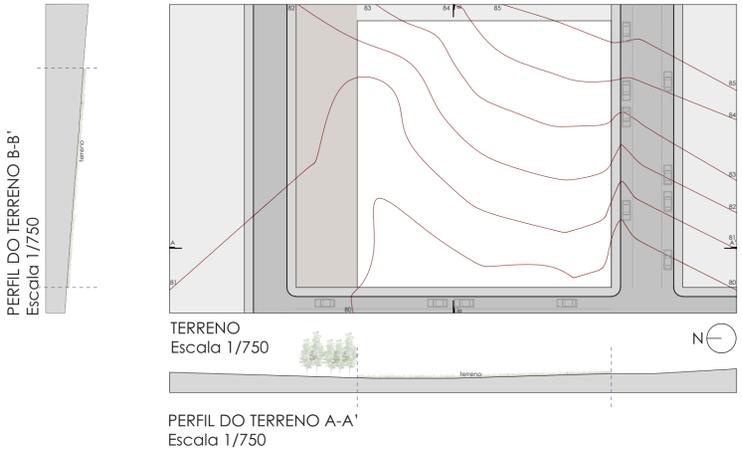
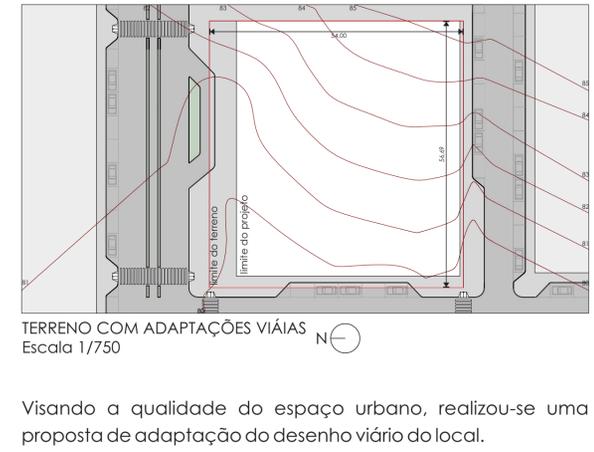
Através do levantamento planialtimétrico realizado pela empresa Botanik, observou-se que passam 7 curvas de nível de aproximadamente 1 metro cada no terreno. Sendo a face leste a parte mais baixa e a parte oeste corresponde a parte mais alta do terreno. A área não possui riscos de cheia, não há nenhum curso d' água tampouco nenhum fio de transmissão de energia. Há presença de uma massa de vegetação localizada no alargamento viário, no terreno encontra-se vegetação rasteira.

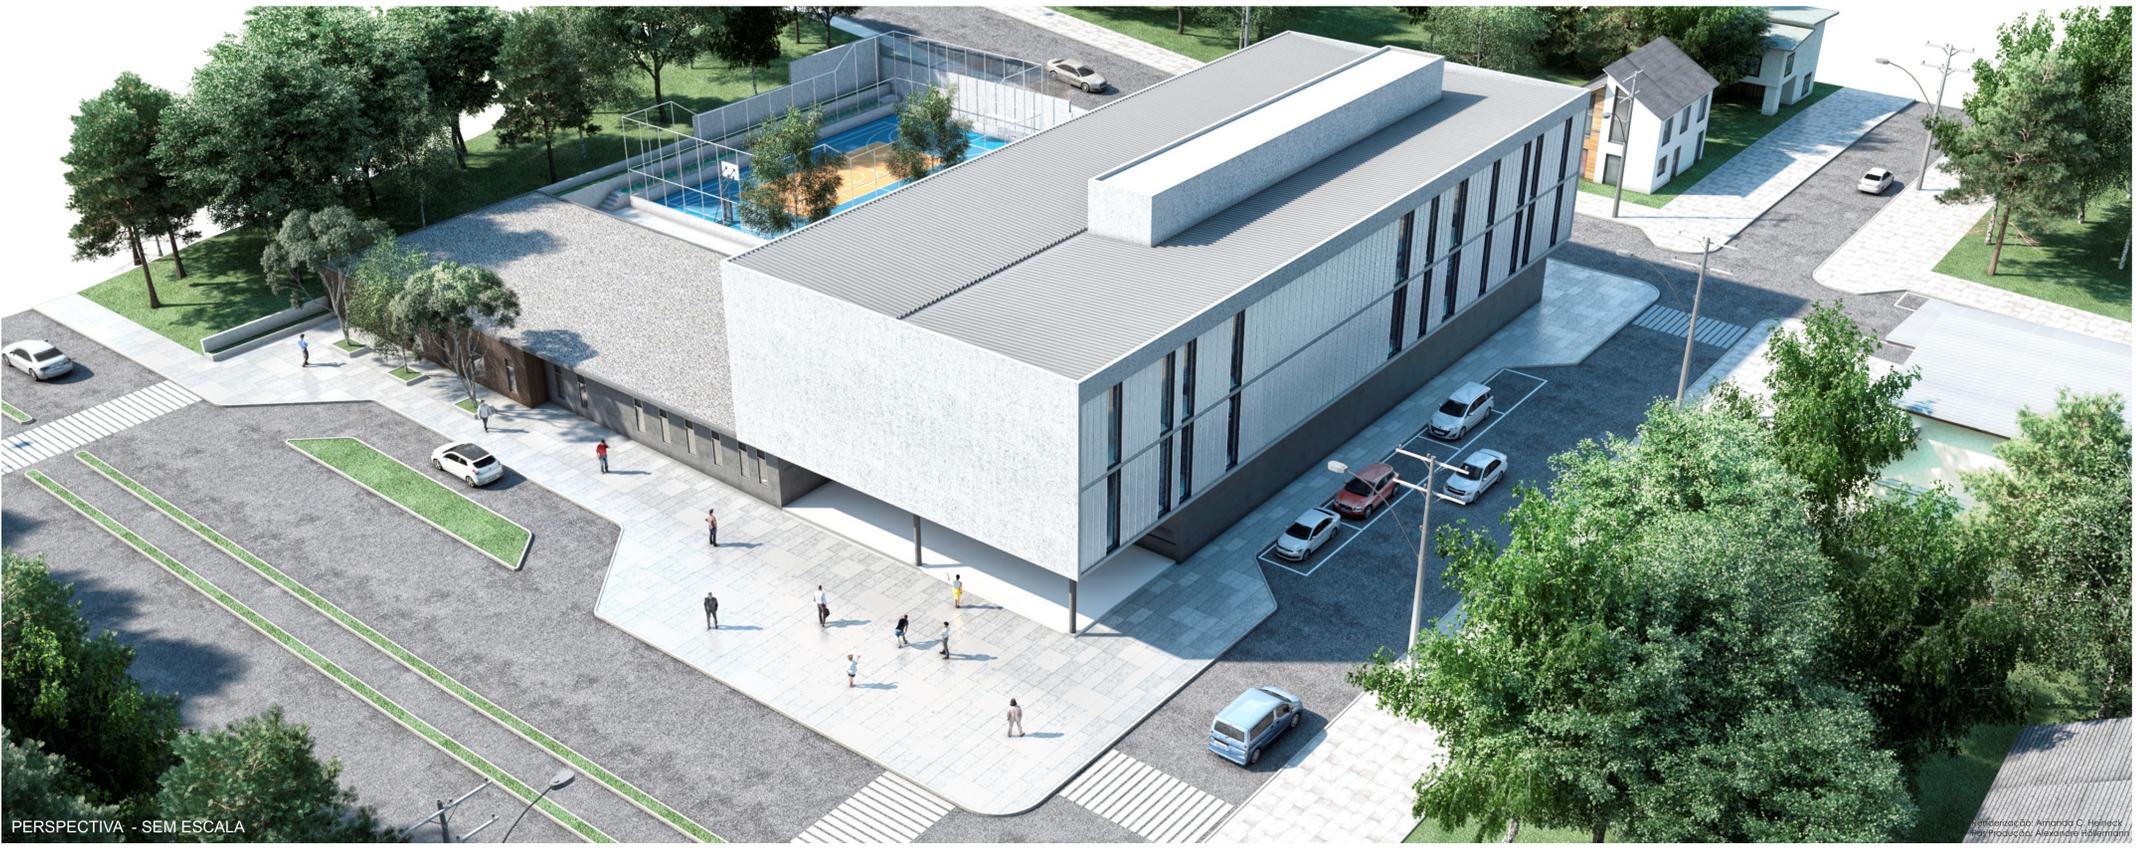
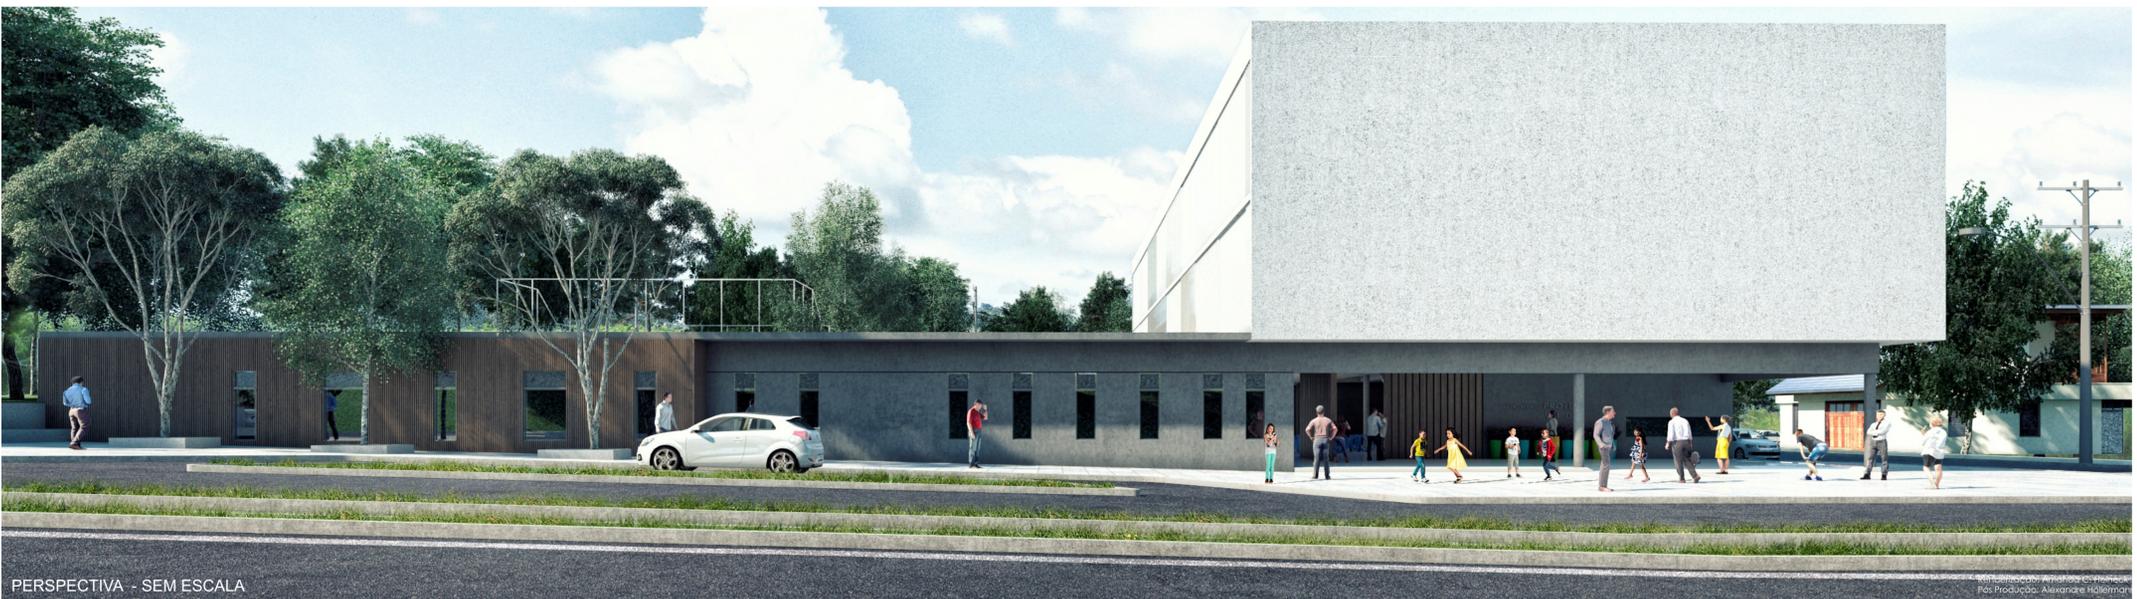
Visando a qualidade do espaço urbano, realizou-se uma proposta de adaptação do desenho viário do local.
