PLANTA BAIXA CASA DOS ANIMAIS  
Esc: 1/250

#### CASA ANIMAIS

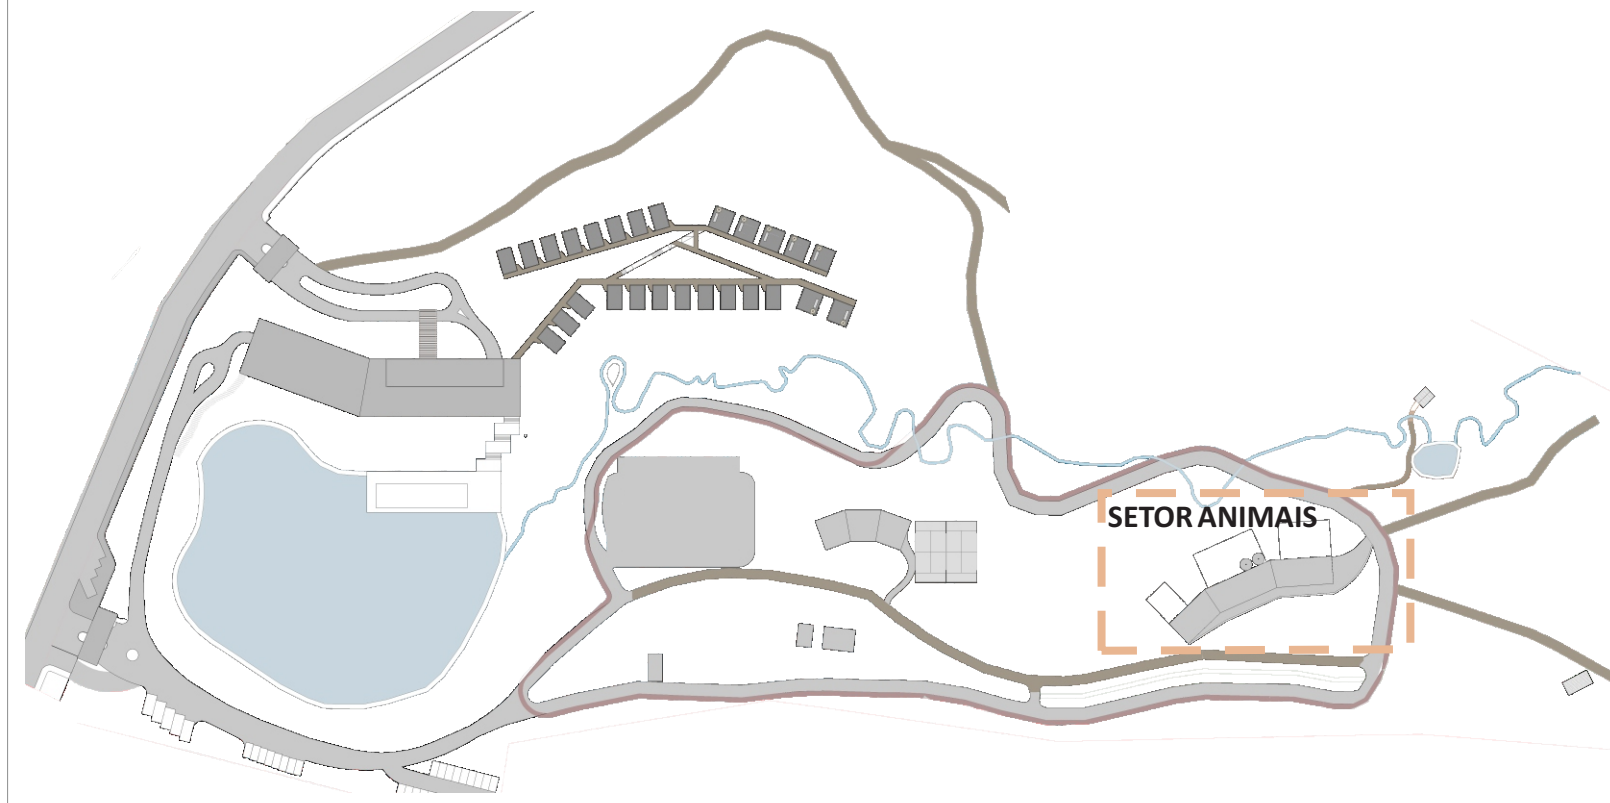
**Apropriação** de nivelamento de terra existente para implantação da edificação que comporta o setor dos animais, seguindo orientação dada pelas curvas de nível, voltando edificação para mata. Locada em topografia mais alta, pensando que os animais que viverão ali gostam da parte mais elevada do terreno, o formato da planta em ângulos diferentes permite abrigar espécies diferentes de animais em uma mesma edificação.

Implantação feita em ângulo estratégia mantida para acomodar melhor a edificação com relação a fluidez da curva de nível, os ângulos permitem uma melhor divisão das funções dentro da edificação, já que neste caso é necessário acomodar espécies diferentes de animais e uma mesma edificação gerando economia de meios. Esta implantação proporciona o melhor bem estar aos animais.

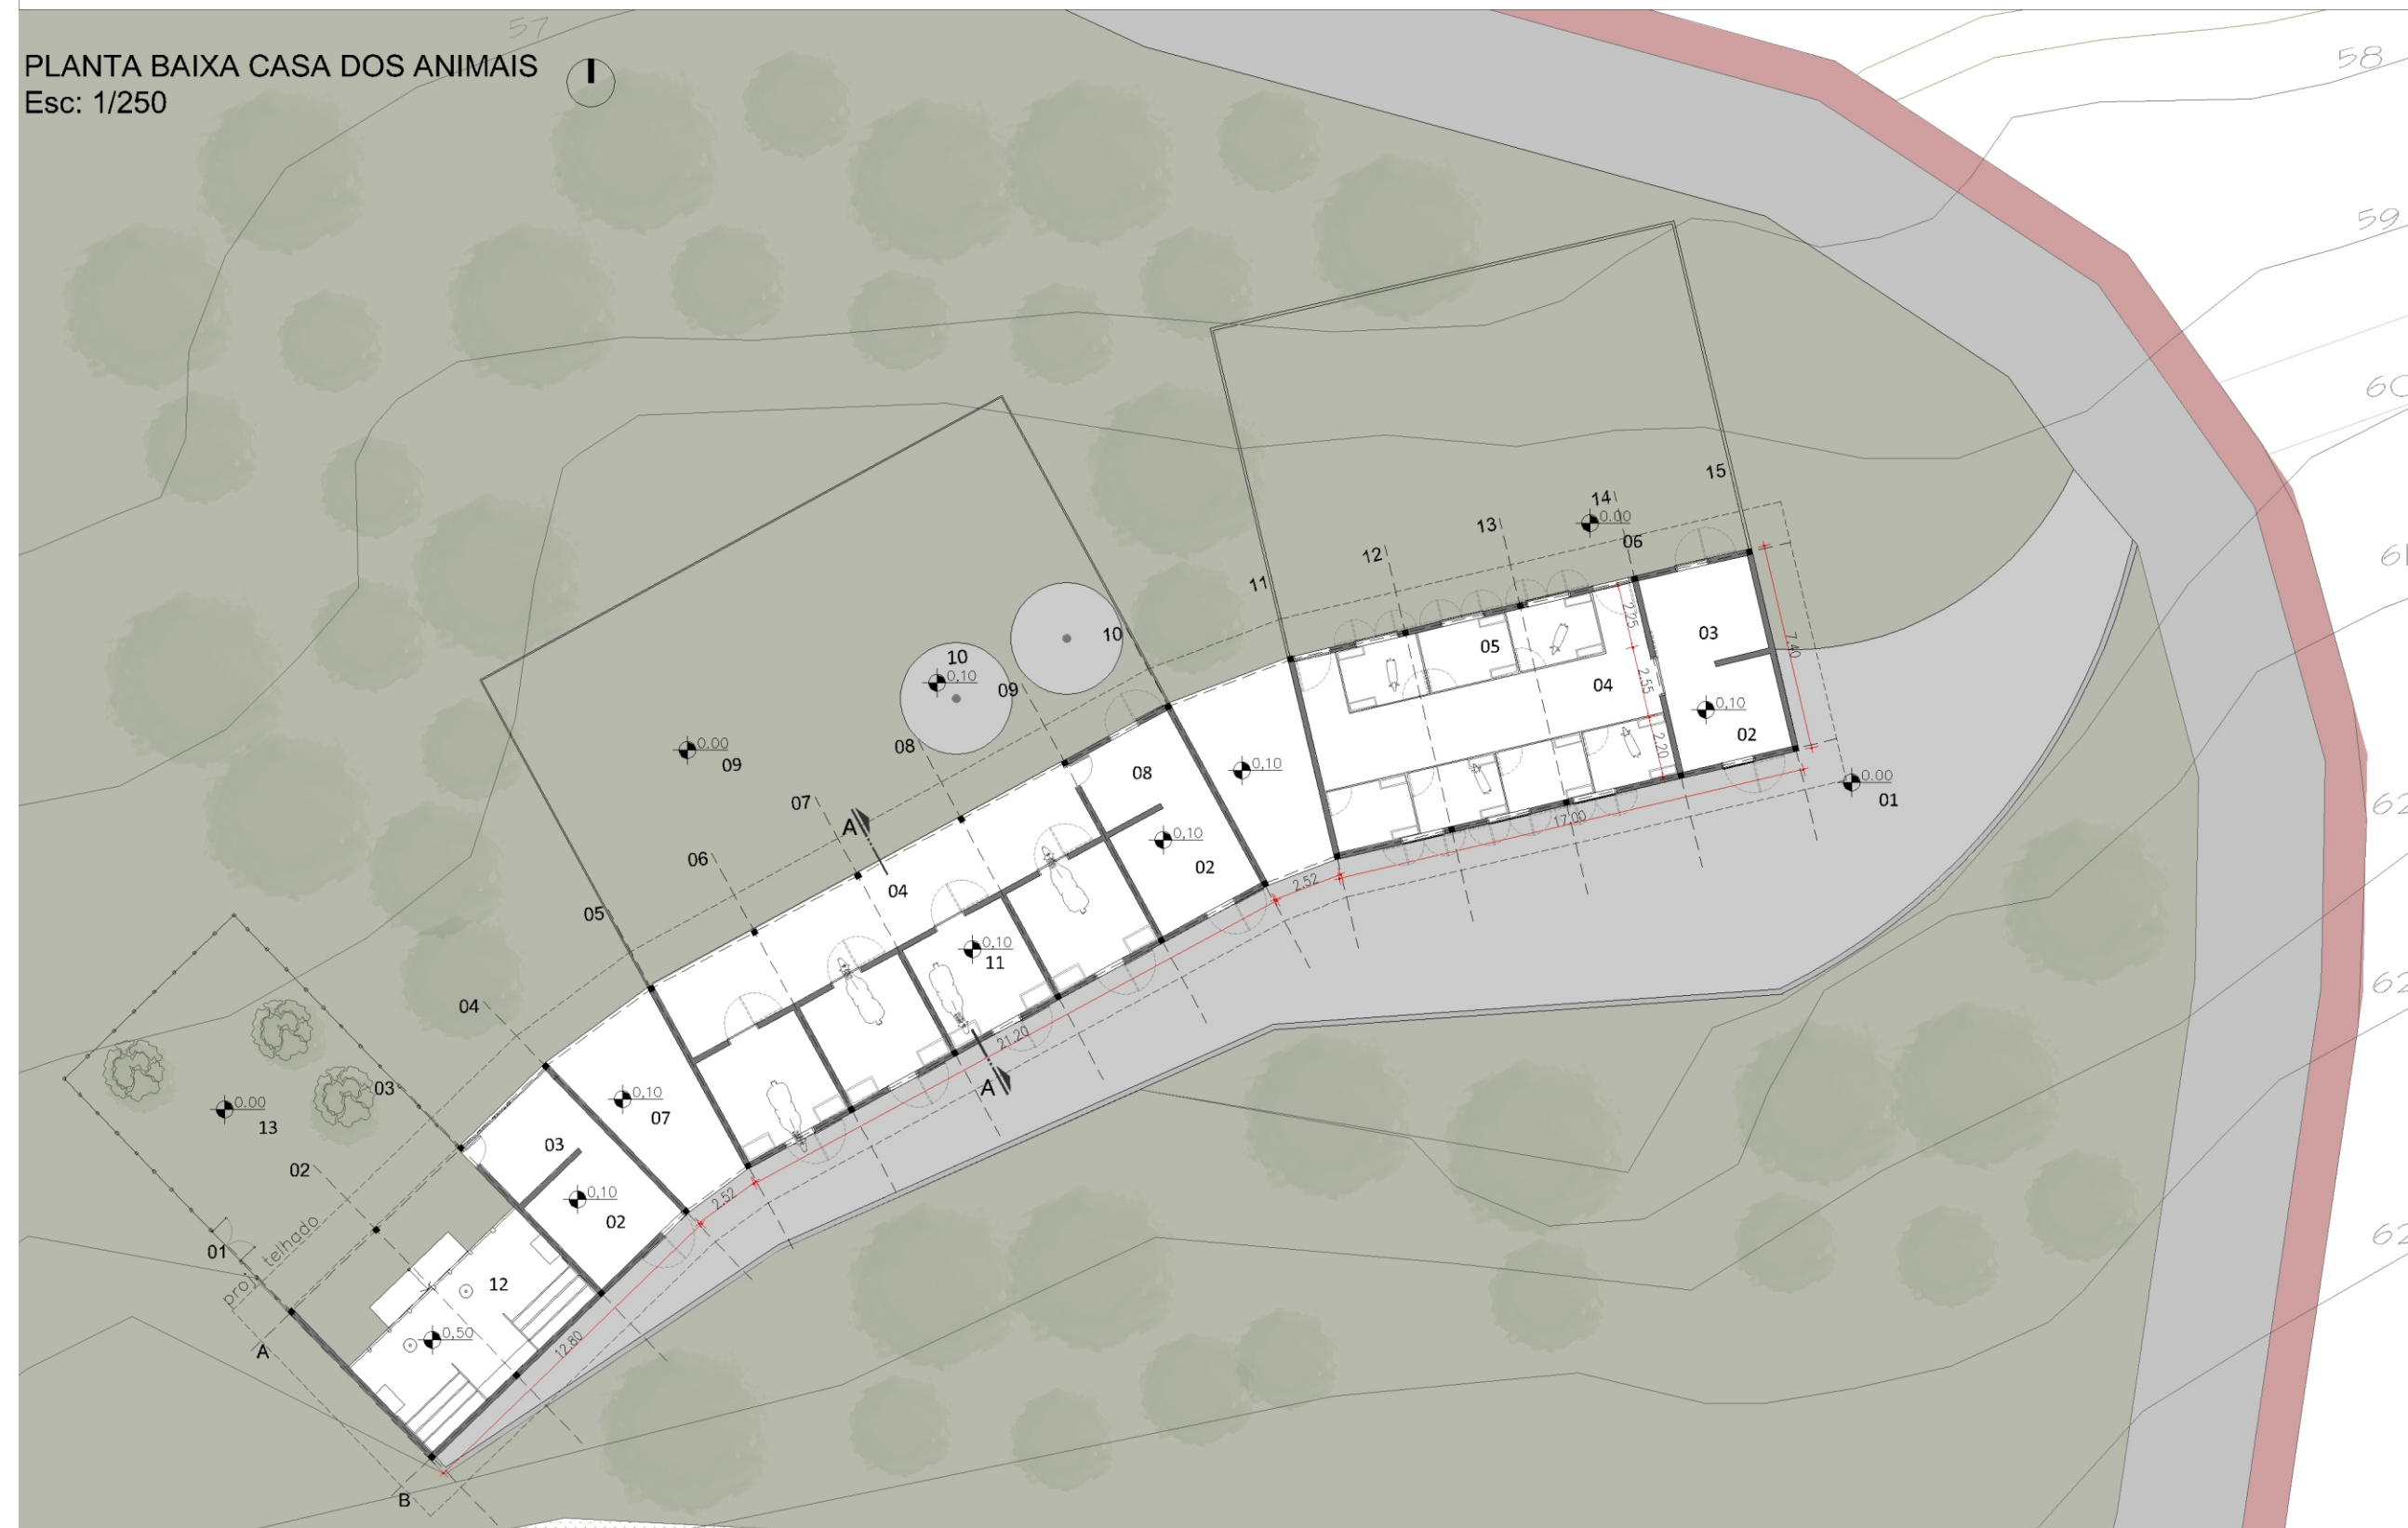
- 01- Acesso casa animais
- 02- Depósito ração 13,75m²
- 03- Cuidados 13,75m²
- 04- Circulação de trabalho/visitação
- 05- Estábulo individual ovelhas - piso concreto coberto feno - 7 unidades: 7,04m² cada
- 06- Pátio cercado: 213,00m²
- 07- Circulação
- 08- Depósito utensílios cuidados cavalos: 13,75m²
- 09- Pátio cercado de convivência cavalos: 263,00m²
- 10- Estação manutenção/banho cavalos/selagem (2 unidades)
- 11- Cocheiras individuais - 4 unidades: 16,00m² cada
- 12- Galinheiro piso concreto coberto feno: 40,00m²
- 13- Convivência galinhas, cercado metálico com fechamento laterais e parte superior: 95,00m²

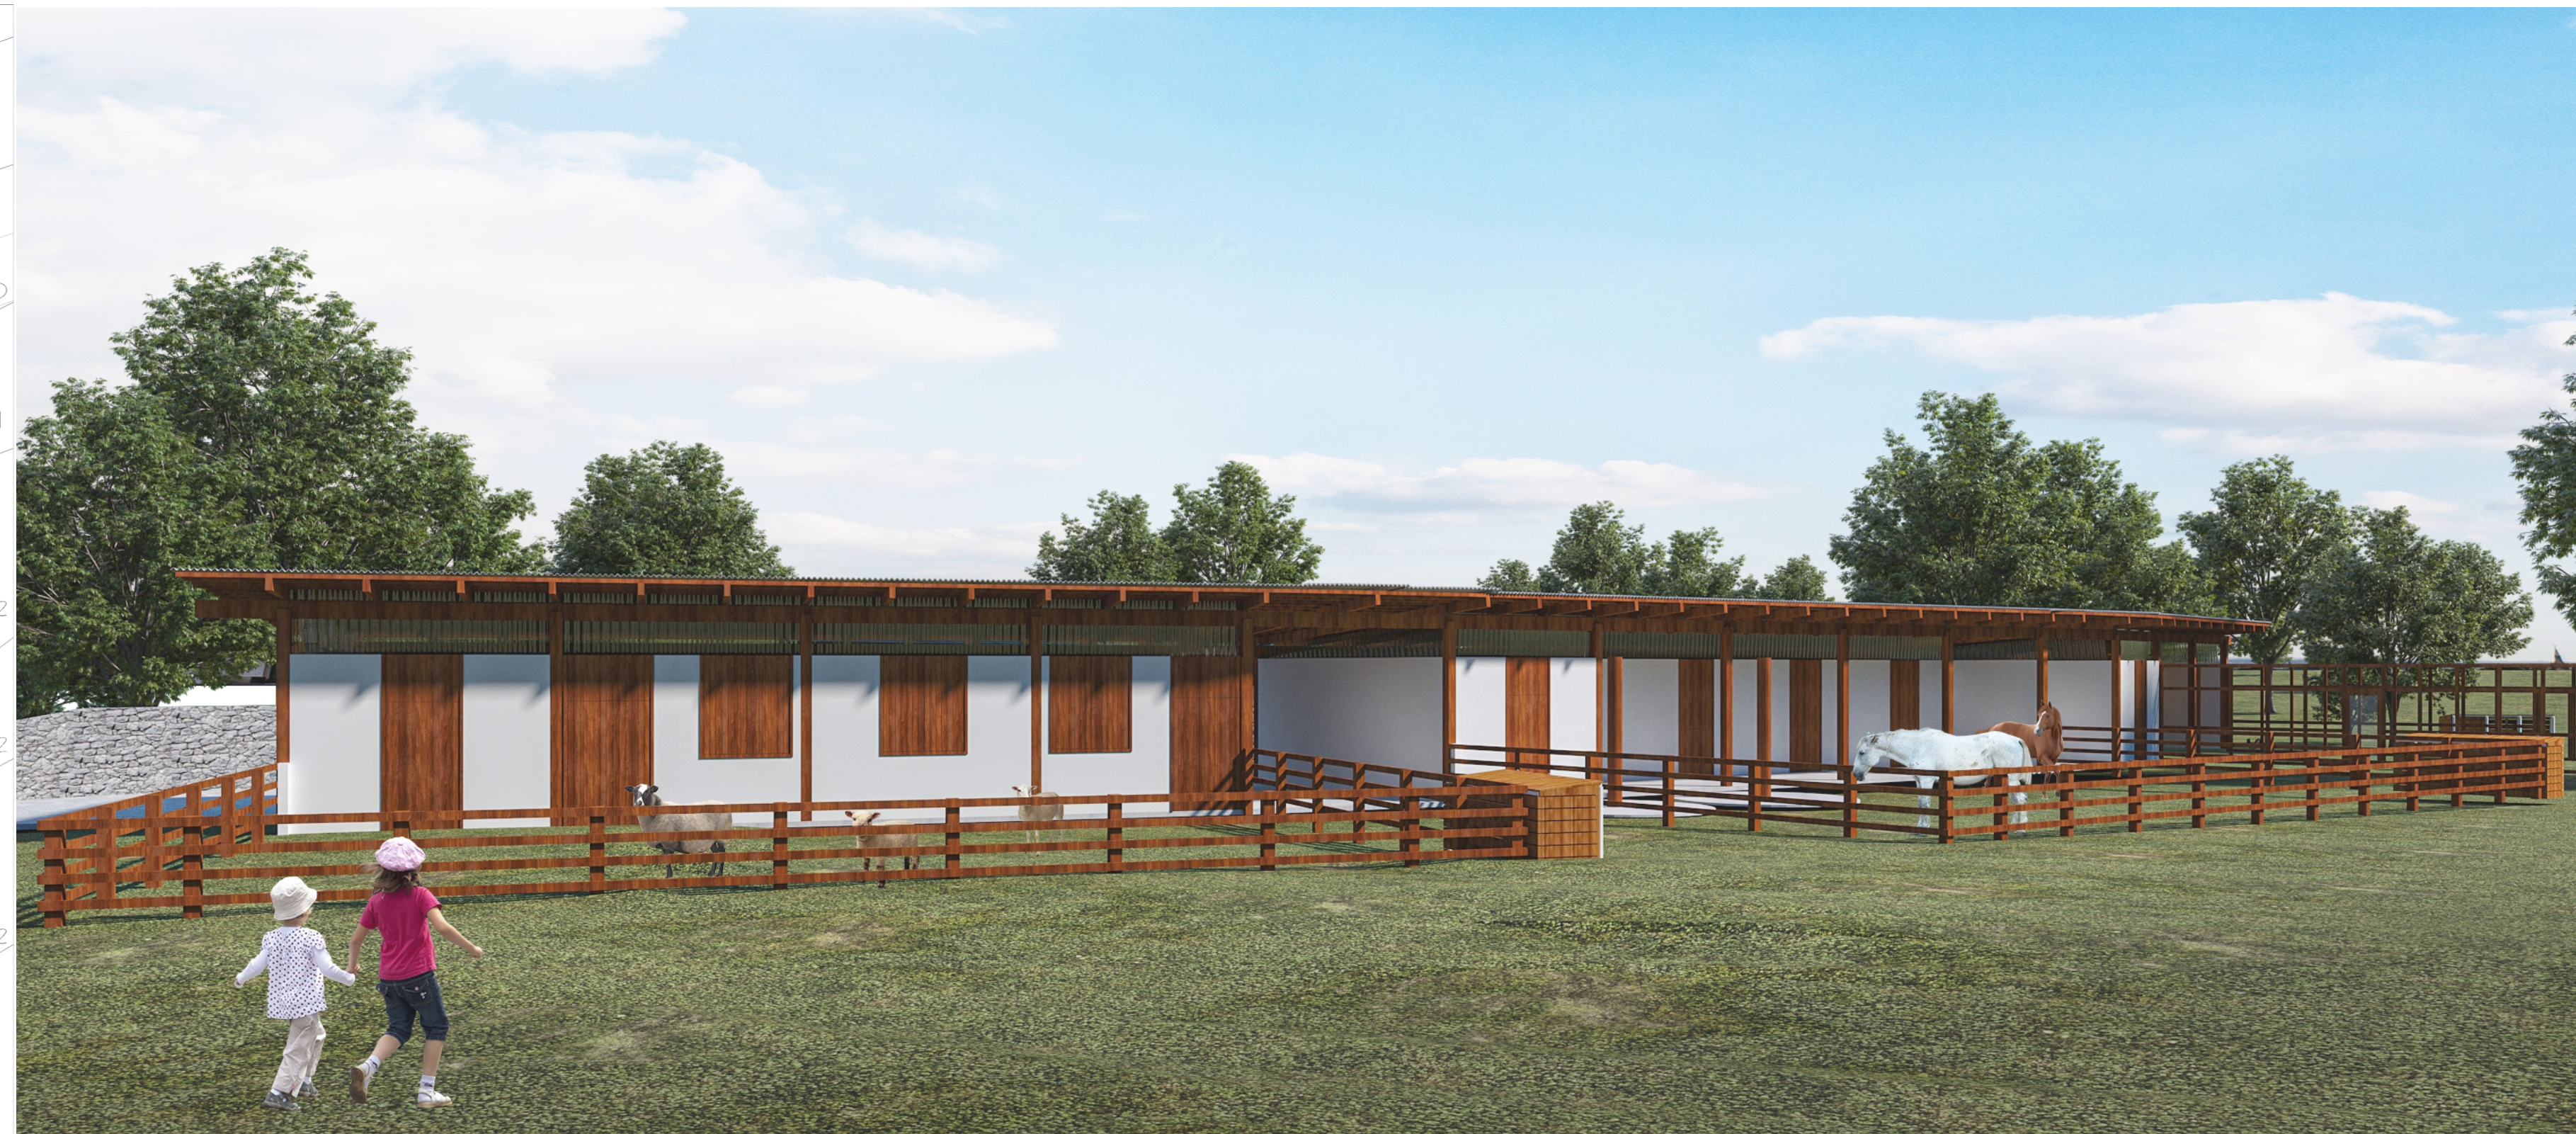
FONTE: AUTURAL (2019)

#### USOS

- Estábulo ovelhas
- Estábulo cavalos
- Galinheiro
- Depósitos de cuidados e manutenção
- Pátio individual de convivência
- Circulação horizontal
